Artikel: Untersuchungen zur Gartengestaltung der Semper-Villa Garbald in

Castasegna

Autor: Seifert, Mathias / Bihr-de-Salis, Jane DOI: https://doi.org/10.5169/seals-821179

Mathias Seifert Jane Bihr-de Salis

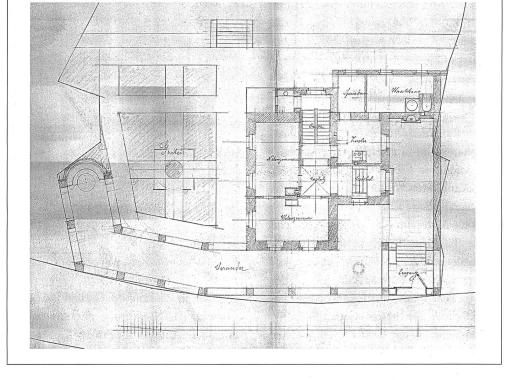
Abb. 5: Castasegna, Villa Garbald. Entwurf Gottfried Sempers für die Villa und den architektonisch gestalteten, unteren Garten. Mst. 1:250.

Andrea Garbald hat als letzter Bewohner der Familie den Springbrunnen kurz vor seinem Tode im Jahre 1958 aus Verärgerung über die Hänseleien einzelner Dorfbewohner zerstört². Anhand der Fotos konnte der Standort des Wasserbeckens ungefähr lokalisiert werden (Abb. 12). Mit einem Erdbohrer wurde in der vermuteten Zone nach festem Grund sondiert. Das Becken konnte im südlichen Teil des unteren Gartens lokalisiert und ausgegraben werden (Abb. 13). Gegenüber dem Plan Sempers liegt es leicht nach Süden verschoben auf der Mittelachse des zweiten Fensters der Westfassade (Abb. 5, Abb. 14).

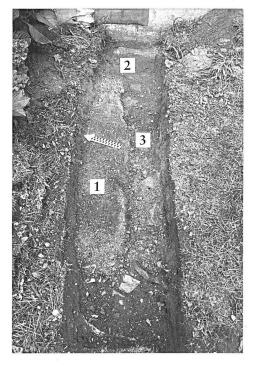
Abb. 8: Castasegna, Villa Garbald. Unterer Garten. Freigelegter Kiesweg entlang der Westfassade. 1 Kiesbelag; 2 humoser Streifen entlang der Hauswand; 3 Verfüllung der Baugrube (Bauschutt). Blick von Westen.

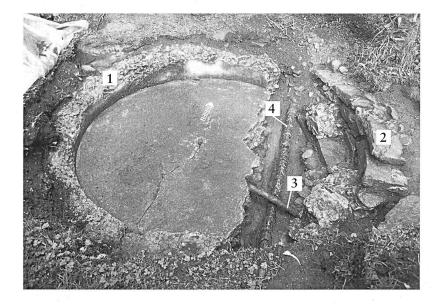
Abb. 13: Castasegna, Villa Garbald. Das Becken des Springbrunnen im unteren Garten nach der Freilegung. 1 abgeschlagener Beckenrand; 2 Mantelmauer; 3 Wasserleitung; 4 moderne Telefonleitung, deren Graben das Becken durchschlagen hat. Blick von Süden.

Der Rand des Beckens ist bei der Zerstörung abgeschlagen und dessen Trümmer mit Erdmaterial ins Becken eingefüllt worden. Das flachbodige Becken besitzt einen inneren Durchmesser von 1,80 m und stimmt damit mit dem projektierten Mass Sempers überein. Die Tiefe bis zum Rand mass höchstens 40 cm. Eine 25 cm starke Kofferung aus Kieseln liegt unter dem durchschnittlich 15 cm dicken Mörtelboden des Beckens. Das Wasser wurde über eine eiserne Leitung mit einem Durchmesser von 5 cm, die im Beckenboden verlegt ist, von Osten her zugeführt. Das Eisenrohr, aus dem das Wasser im Becken austrat, ist nicht mehr vorhanden. Das erhaltene Abflussrohr aus Ton liegt 10 cm östlich und verläuft in die gleiche Richtung.

Für die Verlegung einer Telefonleitung wurde in der zweiten Hälfte des 20. Jahrhunderts ein Graben ausgehoben, der das Becken in der östlichen Hälfte in der Breite von 25 cm durchschnitten hat.

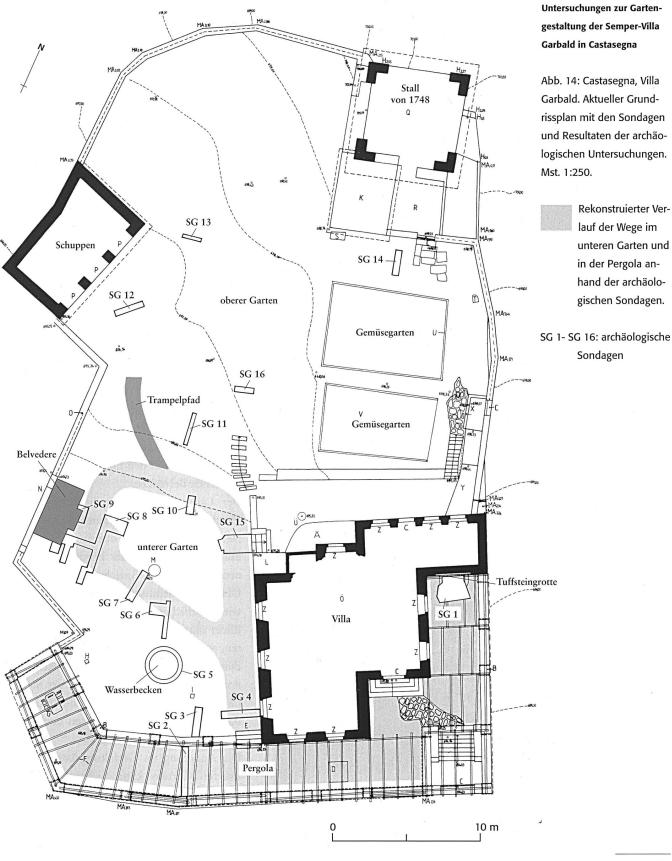
Im unteren Garten und in der Pergola wurden 10, im oberen Garten 5 Sondagen angelegt (Abb. 14). Da és primär um die Erfassung der Wegführung ging, reichten Flächen zwischen 1 m x 0,4 m und maximal 4 m x 0,5 m. Die Ausgrabungen erfolgten alle von Hand, nach dem Ausstechen der Grasziegel wurde die darunter liegende Humusschicht vorsichtig bis auf die erkennbaren Befunde entfernt.

Das auf den Fotos dokumentierte Belvedere, ist auf den Planentwürfen Sempers nicht eingezeichnet (Abb. 7). In den Sondagen 8 und 9 konnte das Fundament und der Treppensockel gefasst und der Grundriss des Baus mit den Massen 2 x 4 m rekonstruiert werden (Abb. 14). Das aus Holz erstellte Belvedere dürfte infolge von Witterungsschäden in der ersten Hälfte des 20. Jahrhunderts aufgegeben worden sein.

mauer reichte, konnte 15 cm unter dem aktuellen Grasniveau der 2,50 m breite Weg gefasst werden (Abb. 14). Der Belag mit Kies entspricht jenem auf den Wegen im unteren Garten.

In den fünf Sondagen (Nr. 11, 12, 13, 14, 16; Abb. 14) konnte kein Kiesbelag nachgewiesen werden. Auf einer fotografischen Aufnahme ist ein Trampelpfad dokumentiert, der vom unteren in den oberen Garten führte (Abb. 15). Ein solcher ist auch zwischen den Gebäuden des nördlichen Gartenteils anzunehmen. Für den oberen Garten fehlen Fotos, offenbar hielt sich die Familie vor allem im unteren Garten auf. Die Topographie und Lage zwischen den als Geräteschuppen und Lagerhäusern genutzten Bauten und dem Gemüsegarten schliesst eine Gestaltung wie im unteren Garten aus. Für den Zugang in den oberen Garten war die Treppe im Hinterhof vorgesehen. Über diese erreichte auch das Küchenpersonal den Gemüsegarten auf direktem Weg. Der Trampelpfad zwischen dem unteren und oberen Garten wird im Laufe der Zeit, nachdem vermutlich der Eisenzaun abgebrochen war, zum Transport von

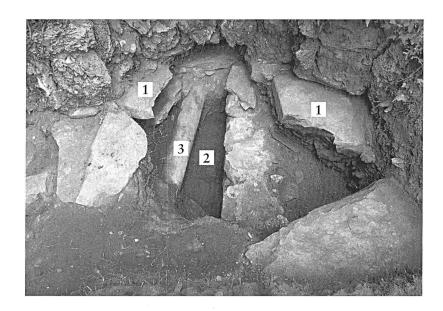
Abb. 17: Castasegna, Villa Garbald. Die Tuffsteingrotte nach der Freilegung der Basis. 1 Bodenplatten; 2 gemauerter Abwasserkanal der Waschküche; 3 moderne Abwasserleitung.

rekonstruieren. Ein Ablauf in den darunter liegenden Abwasserkanal liess sich wegen der Zerstörung nicht belegen.
