Artikel: Müstair, Ausgrabung und Bauuntersuchung im Kloster St. Johann

Müstair, Ausgrabung und Bauuntersuchung im Kloster St. Johann

Bericht über das Arbeitsjahr 2002

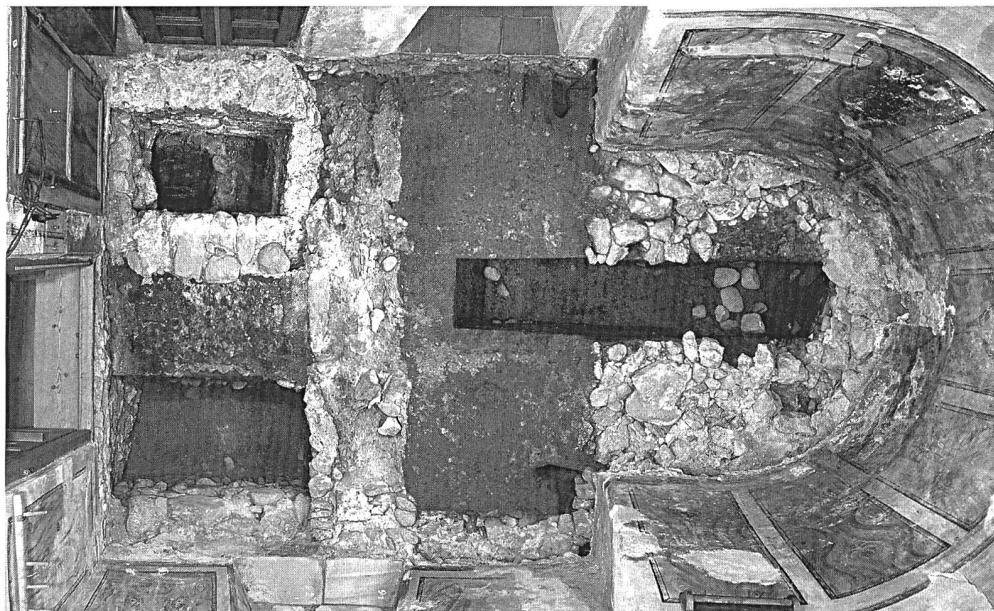
Abb. 30: Müstair, Kloster St. Johann. Aufsicht auf den flächig untersuchten Apsisraum 6. Beim prähistorischen Steinnest im Sondierschnitt wurde die Pfeilspitze aus Silex (Abb. 31) gefunden. Aus der Karolingerzeit sieht man das Steinbett in der Ostapsis, die Chorzone mit Spuren des Bauniveaus und eines alten Plattenbodens, gegen Westen (links) abgegrenzt durch das Chorstufen- und Chorschrankenfundament. Westlich davor zwei Grabgruben, im Süden das geleerte Erdgrab, im Norden das ebenfalls geräumte, ummauerte Grab aus dem frühen 16. Jahrhundert und in dessen Sohle das ältere Frauengrab mit Ummauerung. Zwischen den Grabgruben eine erhaltene Fläche des karolingischen, mit Ziegelmehl rot gefärbten Mörtelbodens.

Jahrhunderts erstellt worden. Heute ist er in drei Räume unterteilt. Im östlichsten der drei, im Apsisraum 6, wurde eine Grabung mit folgenden Resultaten durchgeführt: Eine steinverfüllte Grube im bronzezeitlichen Schichtzusammenhang ist nicht sicher von Menschenhand geschaffen, obwohl Keramikscherben und eine zarte Pfeilspitze aus Silex auf die Präsenz von Menschen hinweisen. Für den karolingischen Kirchenbau wurden die oberflächennahen Lehmschichten abgetragen, die Fundamentgräben ausgehoben und alle Fundamente der Kirche und des Nordannexes gleichzeitig in die Grube gemauert. Während des Fundamentbaues hat man mit vierkantigen Pflöcken eine Vermessung abgesteckt, in deren Folge das aufgehende Mauerwerk gegenüber den Fundamenten leicht nach Süden korrigiert wurde. Weil das Terrain nach Süden leicht abfällt, mussten die höher gelegenen Schichten im Nordannex nachträglich abgetieft und gleichzeitig die vorspringenden Fundamentkronen abgebrochen werden. Nur so liessen sich die Bodenniveaus über die ganze Kirche samt Annexen einigermaßen aufeinander abstimmen.

Der Nordannex war durch eine hohe, nicht verschliessbare Rundbogenöffnung mit dem Kirchenraum verbunden. Nach Norden führte eine Türe mit Bohlengewände ins Freie bzw. in den von Anfang an geplanten "Äusseren Annex"¹². Östlich dieser Durchgänge stieg der rot eingefärbte Mörtelgussboden rampenartig an und endete an einer Chorstufe, die in einer ersten Phase mit einem Holzbalken belegt war. Das Fundament der Chorstufe nimmt die Tiefe von zwei Stufen in Anspruch, scheint aber nur eine Steigung vorzubereiten. Daraus interpretieren wir eine zusätzliche Schranke unmittelbar hinter der Stufe, die aufgrund von

Splitterfunden zu schliessen, kurze Zeit später offenbar in Marmor neu errichtet wurde. Ebenfalls nicht zur primären Ausstattung gehört der mit Abdrücken nachweisbare Marmorplattenbelag im Chorbereich. Im leicht hufeisenförmigen Apsisrund wurde gleichzeitig mit dem aufgehenden Mauerwerk ein massives Steinbett eingebaut, das ein erhöhtes Altarpodium gebildet haben dürfte.

Links und rechts vor den Chorstufen wurden prominente Gräber angelegt. Das nördliche enthielt zuerst eine Männer-, später eine Frauenbestattung. Diese Grabstelle wurde nach 1499 nochmals belegt und über dem Grab eine Tumba aus gegossenen Stuckplatten mit spätgotischem Masswerkdekor aufgerichtet, in Material und Stil ähnlich den spätgotischen Emporenbrüstungen von 1492. Noch vor 1492 wurde die rampenartige Steigung des karolingischen Mörtelbodens durch eine vorgezogene Stufe mit hölzerner Schranke aufgefangen. Die Stufe nimmt die Lage der Trenn-

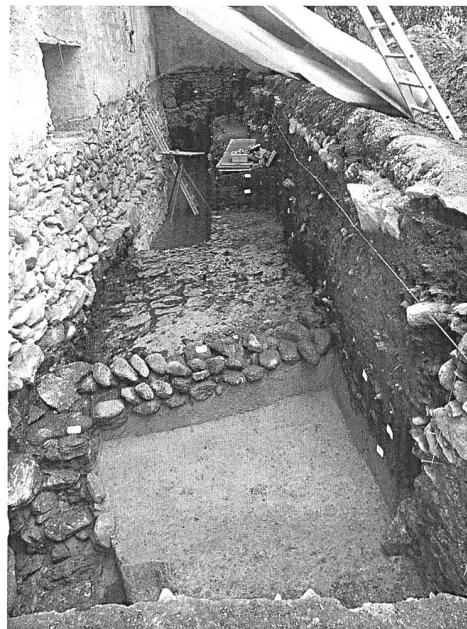
Abb. 33: Müstair, Kloster St. Johann. Sickerleitungsgraben dem Nordtrakt entlang, Blick nach Westen: Im Vordergrund links die Nordmauer eines vermuteten Ofens, von rechts anstoßend eine Nord-Süd gerichtete Trockenmauer (Dach- und Hüttenkonstruktion?). Links die Nordmauer des Nordtraktes: Die untersten Lagen vorne gehören zur gotischen Umfassungsmauer, darüber der Anbau von ca. 1373, hinten im Bild, mit dem Fundament deutlich tiefer greifend, die Hofmauer der Zeit um 1500.

Karolingisch-ottonisch: Datierung gemäss Schichtabfolge zwischen dem 8. Jahrhundert und der ersten Hälfte des 12. Jahrhunderts, wohl aber älter als der Norperttrakt (um 1035). Nahe der aktuellen Gartenmauer zieht ein vermutlich künstlich angelegter Wassergraben von Nordosten nach Südwesten. Unter der Nordwestecke des romanischen Nordtraktabschnittes trat ein rund 2 m langer, trocken gebauter Mauerzug zutage. Er endet im Westen mit einer Stirn und biegt im Osten nach Süden um. Er stellt wohl den Rest eines Ofens dar, der ins anstehende Erdreich abgetieft ist. Später erweiterte man ihn in ähnlicher Bauweise nach Westen. Von Norden stösst eine Trockenmauer gegen den vermuteten Ofen (Dach- und Hüttenkonstruktion?). Nach

der Aufgabe wurde alles von einer dicken, fast fundleeren Holzkohleschicht überdeckt. Weiter östlich sind Teile eines in den Boden eingetieften, trocken gemauerten Ofens freigelegt worden. Von Süden führt ein brandgeröteter, steingefasster Kanal auf das Ofengeviert zu.
