Artikel: Zur Restaurierung des spätgotischen Hochaltarretabels in der

Kathedrale St. Mariä Himmelfahrt in Chur

Autor: Rutishauser, Hans

Zur Restaurierung des spätgotischen Hochaltarretabels in der Kathedrale St. Mariä Himmelfahrt in Chur

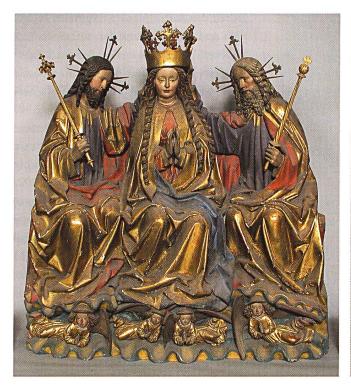
Trotz ihrer mehr als 500-jährigen Geschichte sind die aus Lindenholz geschnitzten und über Kreidegrund bunt bemalten, versilberten und vergoldeten Figuren, aber auch die zahlreichen Masswerke, Ranken, Fialen und Krabben unglaublich gut erhalten. Kleine Eingriffe hatte man bereits in der Barockzeit vorgenommen, wovon die türkischen Schnauzbärte der Soldaten der Kreuzigung Christi zeugen. Im späten 19. Jahrhundert wurden die Farben Blau, Grün und Rot sowie das dunkel oxidierte Silber übermalt. 1964 sind absplitternde Farbpar-

Die genauen Kontrollen des Altarretables durch Restauratoren, Technologen und Denkmalpfleger erhärteten den Verdacht zur Gewissheit, dass die 1938 eingebaute Warmluftheizung mit dem Gebläseaustrittsgitter direkt am Fuss des Altarblockes dem Kunstwerk in 60 Jahren mehr Schaden zugefügt hatte, als die vorhergehenden 440 Jahre ohne Kirchenheizung. Die Heizung abzustellen, wie bereits vor zehn Jahren empfohlen, schien aber in der Bischofs- und Volkskirche kaum zumutbar. Als Sofortmassnahme haben die Architekten Rudolf Fontana und Gioni Signorel, Domat/Ems, schliesslich die Öffnung des Gebläseaustritts mittels eines Blechkanals vom Altar weg aus dem Altarhaus in den Klerikerchor verschoben. Die Reduktion der Lufterwärmung von 49°C auf 25°C verminderte die Gefährdung des Altares merklich. Bauphysiker Ernst Baumann wies schliesslich mit eingehenden Untersuchungen nach, dass eine gut gesteuerte, befeuchtete und am richtigen Ort ausblasende Warmluftheizung kaum mehr Schäden am Hochaltar und der übrigen Ausstattung der Kathedrale anrichten würde.

Abb. 179: Chur, Kathedrale St. Mariä Himmelfahrt. Die Marienkrönung aus dem Gesprenge des Hochaltars. Zustand 2001, vor der Restaurierung.

- Die Konservierung beschränkte sich auf das Wiederbefestigen der losen Farbpartikel. Im besten Fall genügte das punktuelle Anfeuchten und Zurückpressen ohne neues Bindemittel, ansonsten aber wurde verdünnter Störleim (Hausenblase) in kleinsten Mengen eingebracht. Nur in wenigen Ausnahmefällen kam moderner Kunststoffleim (Plextol B 500, eine Acryldispersion) zur Anwendung.
- Die Reinigung von Staub und Russ wurde etappenweise durchgeführt. Wo Schmutzreste nicht ohne Substanzverlust entfernt werden konnten, liess man sie bestehen.

- Die Übermalungen des 19. Jahrhunderts an Gewändern und an den Baldachinunterseiten wie auch die Überfassungen des oxydierten Silbers wurden belassen, weil eine Freilegung ohne Schaden an den darunterliegenden Originalfassungen nicht möglich gewesen wäre.
- Einzig die Inkarnate, d. h. die Fleischtöne an Gesichtern, Händen, Armen und Füssen sowie des nackten Christkindes, wurden bis auf die sehr gut haftende originale spätgotische Farbschicht freigelegt. Neben dicken Staub- und Russschichten wurden auch (nachweislich jüngere) verdunkelnde Firnisse des 19. Jahrhunderts entfernt, die wohl damals bewusst die prallen Rosatöne der Gesichter und Hände hätten in einem Galerieton dämpfen sollen.

> - Die zahlreichen Farbabsplitterungen, vor allem die Fehlstellen der Vergoldung, waren meist winzig klein, höchstens Bruchteile von Millimetern im Durchmesser, einige aber erreichten auch Fingernagelgrösse. Durchwegs wurde auf das Kitten der Fehlstellen, d. h. das erneute Auftragen von geleimter Kreide bis auf die Ebene der Figurenoberfläche verzichtet. Mit Aquarell-Retuschen im Farbton der Umgebung wurde eine Beruhigung der Fehlstellen erreicht, die eingreifendere und damit auch aufwändigere Massnahmen erübrigten. Kleinste Fehlstellen, die man auf Gerüstdistanz (etwa drei Meter) nicht mehr wahrnehmen kann, wurden nicht retuschiert.

Durch die Freilegung der originalen Inkarnate und die Reinigung der weitgehend erhaltenen Vergoldungen des späten 15. Jahrhunderts hat der Flügelaltar der Kathedrale Chur seine märchenhafte Strahlkraft, seinen alten Glanz zurückgewonnen (Abb. 179 und 180). Die Reinigung, Konservierung, Retuschenarbeit und Dokumentation auf dem Werkstattgerüst in der Kathedrale dauerte von Juli 2001 bis Dezember 2002. Fünf Restauratorenfirmen, sieben Männer und drei Frauen, arbeiteten abwechslungsweise an diesem ausserordentlichen und einmaligen Kunstwerk. Im Frühjahr 2003 wird auch die Archivdokumentation der Restauratoren-Arbeitsgruppe zum Abschluss kommen. Sie wäre es wert, umfassend publiziert zu werden.

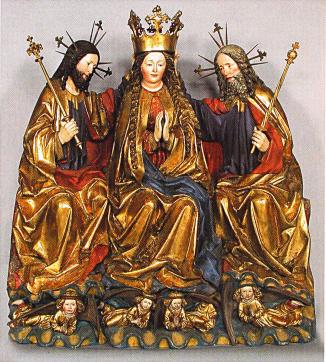
Abb. 180: Chur, Kathedrale St. Mariä Himmelfahrt. Die Marienkrönung aus dem Gesprenge des Hochaltars. Nachzustand 2002.
