Zeitschrift: Jahresberichte des Archäologischen Dienstes Graubünden und der Denkmalpflege Graubünden

Kurzberichte

Ramosch, Vnà, evangelische Kirche.
Gesamtrestaurierung

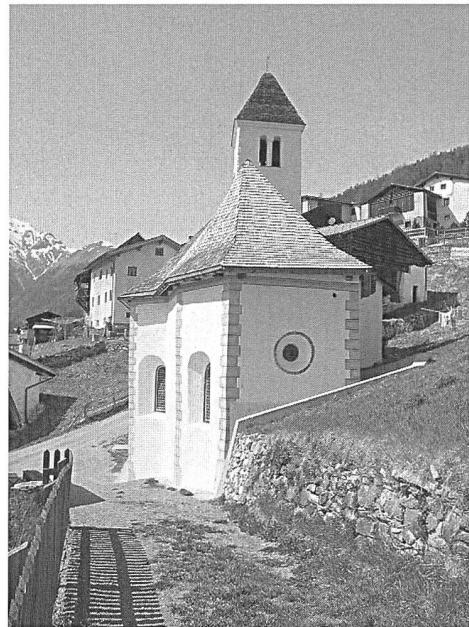
Abb. 233: Ramosch, Vnà,
evangelische Kirche. Zu-
stand nach der Restaurie-
rung. Ansicht von Südosten.

Die evangelische Kirche von Vnà, erbaut spätestens Ende 16. Jahrhundert, wurde in den Jahren 2001-02 statisch gesichert sowie innen und aussen restauriert (Abb. 233). Die statischen Massnahmen waren notwendig geworden, nachdem die hangseitige Schiffswand durch den Erddruck starke Schäden erlitten hatte. An den Fassaden wurde die einfache barocke Fassung restauriert. Das unschöne Eternitdach aus den sechziger Jahren wurde durch ein Lärchenschindeldach ersetzt. Im Innern erfolgte eine sanfte Instandstellung der letzten Restaurierungsphase (1960er Jahre). Der gedrungene, schön proportionierte Baukörper hat, nicht zuletzt wegen der neuen Schindeldeckung, seine ursprüngliche Würde zurückerhalten. Die Arbeiten wurden von der Denkmalpflege begleitet und finanziell unterstützt.

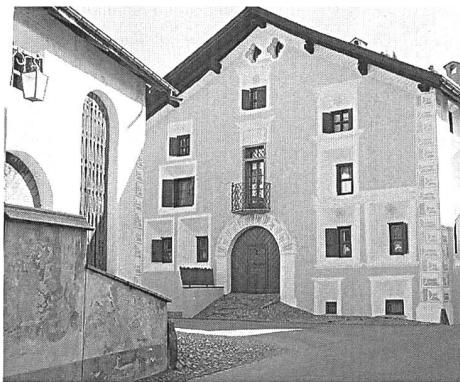
Abb. 235: Bever, Haus Cantieni Nr. 22. Zustand nach der Restaurierung. Man beachte die vier zu einer Gesamtform zusammengefassten Trichterfenster.

Durch Versalzungen und aufsteigende Feuch-

tigkeit hatten die Fassaden seit der letzten Restaurierung stark gelitten. Dem Restaurierungskonzept von 1975 folgend wurden sie wieder instand gestellt. Durch eine feine Kalk/Sand-Schlämme bekamen die Fassaden den originalen hellgrauen Naturputz zurück. Die mit Kalkfarbe weiss gefassten Fenstertrichter geben ihnen eine selten starke Plastizität.

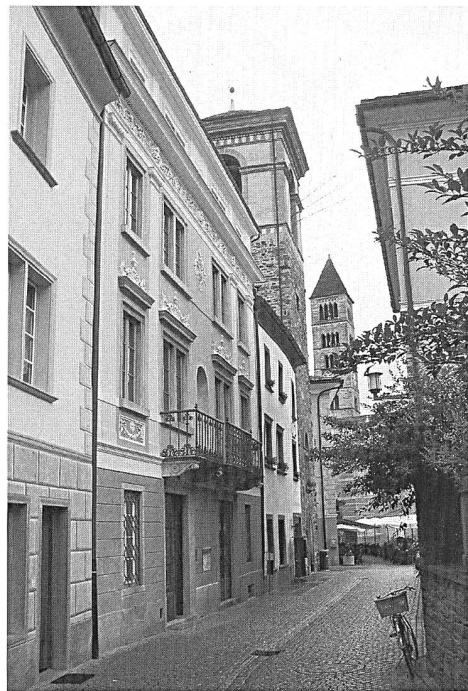
Abb. 236: Poschiavo, Casa Console, Nr. 32, Hauptfassade, Ansicht von Nordwesten.

Die Casa Console liegt in unmittelbarer Nähe des Dorfplatzes von Poschiavo. Sie entstand 1856 als klassizistisches Bürgerhaus aus dem Umbau eines einfachen Vorgängerbau bürgerlichen Ursprungs (Abb. 236). Bauherr war Antonio Semadeni, Cafetier und Kirchenrat in Poschiavo, der 1875 als Konsul nach Warschau berufen wurde – eine Tätigkeit, die dem herrschaftlichen Gebäude nachträglich seinen Namen gab. Die Hauptfront ist auf überschwängliche, italienische Art mit Architekturelementen und Zierformen geschmückt und mit Marmor imitierendem Farbauftrag veredelt. Sie gilt in Poschiavo als eine der am besten gestalteten und erhaltenen Fassaden

Die Stiftung Ernesto Conrad hat das Gebäude 2002 erworben, um darin eine Sammlung mit Bildern aus der Romantik der Öffentlichkeit zugänglich zu machen. Vor der Museumseröffnung wurde der Bau sorgfältig restauriert, so dass heute neben den Gemälden romantischer Kleinmeister auch das Haus selbst bewundert werden kann.

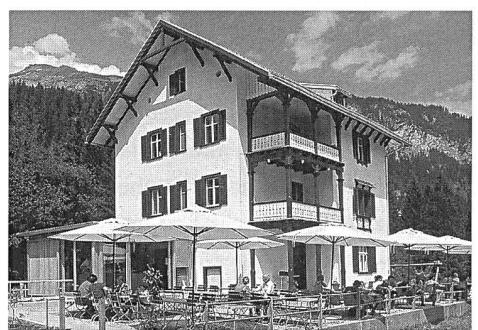
Abb. 237: Flims, Restaurant Pension Crestasee.
Ansicht aus Südwesten.

Wegen der ungewissen Zukunft des Gebäudes waren jahrzehntelang keine Unterhaltsarbeiten getätigten worden. Zudem hatten statische Fehlgriffe anlässlich der Renovierung von 1930 in verschiedenen Geschossen zu Senkungen geführt. 2001 wurde das Architekturbüro Berchtold, Trin, mit der Ausarbeitung eines Erhaltungsprojektes beauftragt und im Jahr 2002 wurde eine Gesamtrestaurierung erfolgreich durchgeführt, bei

der die Eingriffe von 1930 rückgängig gemacht wurden. Eine Besonderheit stellt die Auffrischung der ursprünglichen Farbigkeit der Gästezimmer dar. Am 28. September 2002 fand die Einweihungsfeier statt. Damit steht der Bevölkerung wieder ein attraktiver Verpflegungs- und Beherbergungsbetrieb in einer einmaligen Umgebung zur Verfügung.

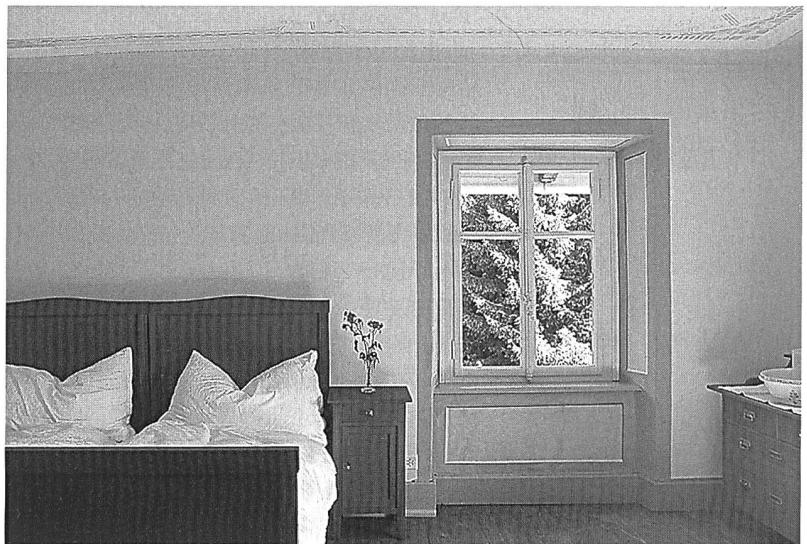
Abb. 238: Flims, Restaurant Pension Crestasee. Ein Gästezimmer nach der Restaurierung.

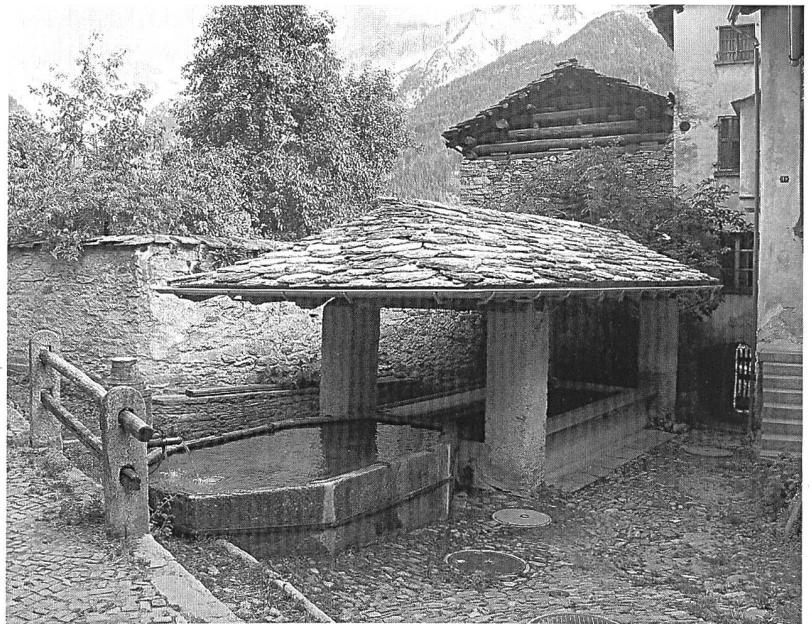
Die Brunnenanlage Piela (Abb. 239) befindet sich mitten im Dorfkern von Soglio. Sie setzt sich zusammen aus zwei Becken, von denen das obere als Tiertränke, das untere als Waschbecken dient. Letzteres ist überdacht, um das Waschen auch bei Regen zu ermöglichen. Vier gemauerte und verputzte Pfeiler tragen die Holzkonstruktion des Daches, welches mit Steinplatten belegt ist. Die zur Strasse hin ausgerichteten Balken sind mit Schnitzereien verziert.

Abb. 239: Soglio, Fontana Piela. Nachzustand. Ansicht von Nordwesten.

Das Dach der Brunnenanlage war undicht, die Tragkonstruktion des Daches defekt. Die im Berichtsjahr durchgeführte Restaurierung hatte zum Ziel, nur die wirklich schwer beschädigten Bestandteile zu ersetzen.
