Aus- und Umbau von Engadinerhäusern - eine denkmalpflegerische Betrachtung

S-chanf, Haus Nr. 120 (Abb. 240-246)

Ardez, Haus Nr. 69 (Abb. 247-258)

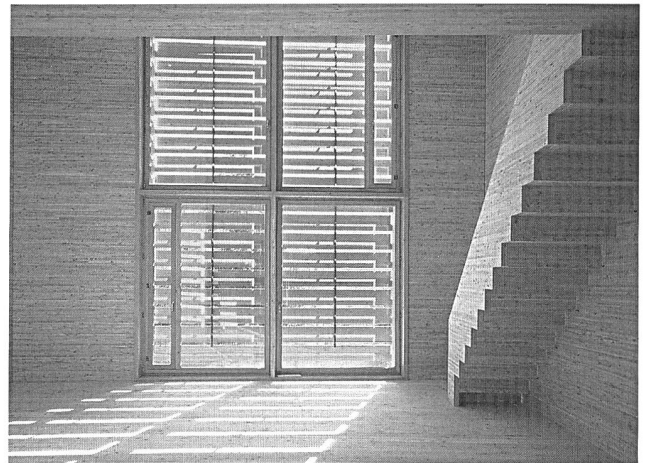
Abb. 246: S-chanf, Haus Nr. 120. Der Heustall von innen. Über die ehemalige Heubelüftungsöffnung kommt Licht in den hohen Raum.
