Vorwort: Jahresbericht der Denkmalpflege Graubünden : Vorwort

Vorwort

Hans Rutishauser

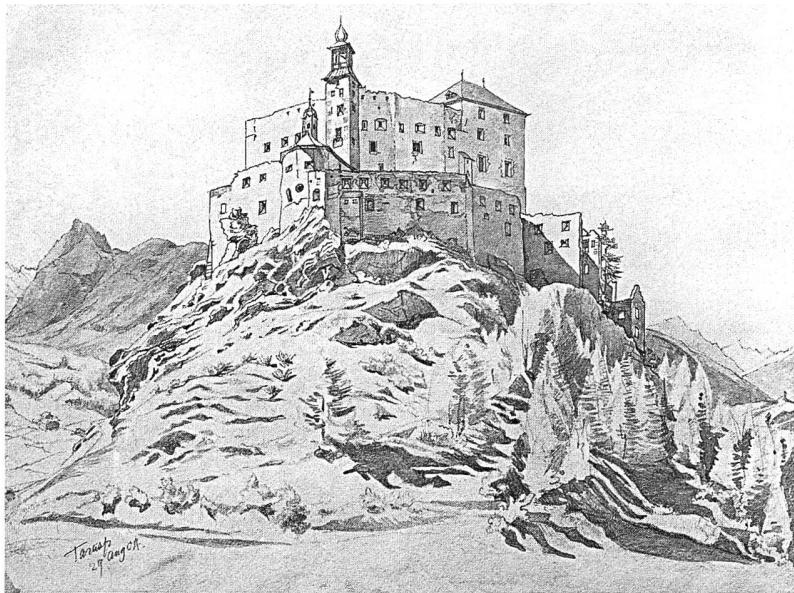
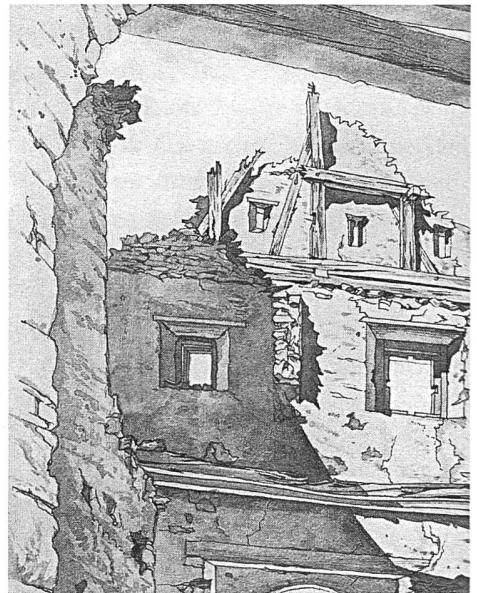
Abb. 98: Tarasp, Schloss Tarasp, Zustand 1904 vor der Wiederherstellung. Ansicht von Osten und Blick auf das «Innere Tor». Zeichnungen von Johann Rudolf Rahn (ZB ZH, Graphische Sammlung, Rahn XXIX, 42 und Rahn XXIX, 55).

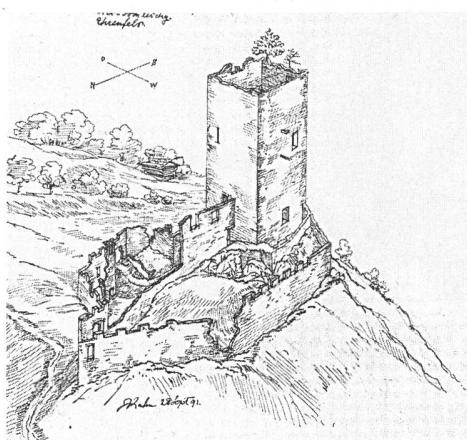
Abb. 99: Sils i. D., Burg Ehrenfels, Zustand 1891. Zeichnung von Johann Rudolf Rahn (ZB ZH, Graphische Sammlung, Rahn XXVI, 54).

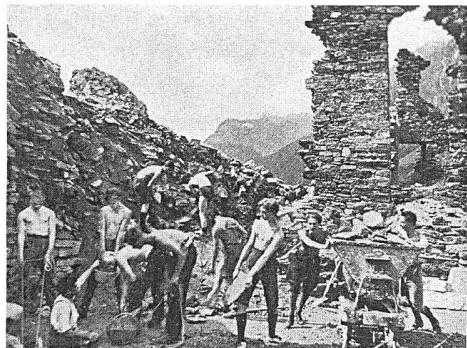
Abb. 100: Mesocco, Castello, während der Sicherungskampagne 1925/26. Grossflächiges Ausräumen des Schuttes durch die «Pro Campagnia» unter der Leitung von Eugen Probst.

erfolgten. In anderen Fällen hatte sich Eugen Probst zurückhaltender verhalten, so etwa bei den umfassenden Ausgrabungs- und Sicherungsarbeiten auf den Burgruinen von Castello, Mesocco, 1925/26 (Abb. 100), Jörgenberg, Waltensburg/Vuorz, 1929 bis 1932, und Crap Sogn Parcazi, Trin, 1931, die allesamt unter seiner Oberleitung durchgeführt worden waren.

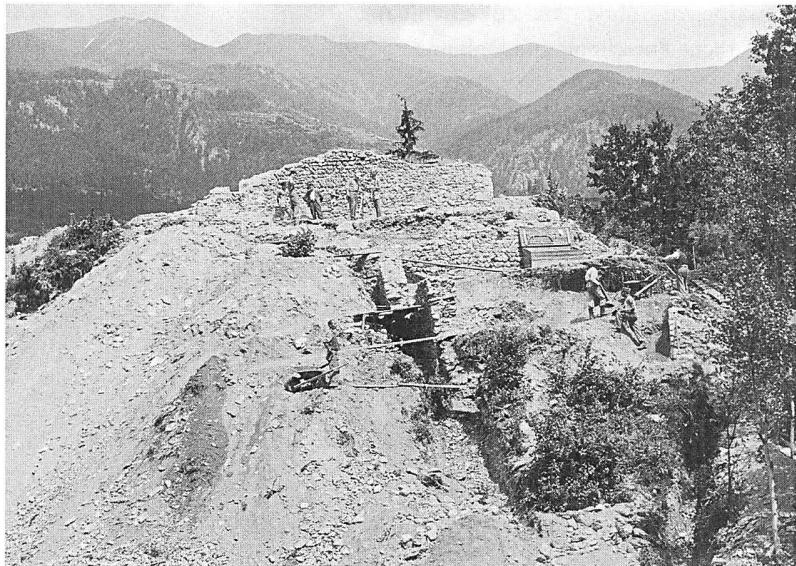
Abb. 101: Cazis, Burg Niederrealta, Grabungsarbeiten im Sommer 1961.

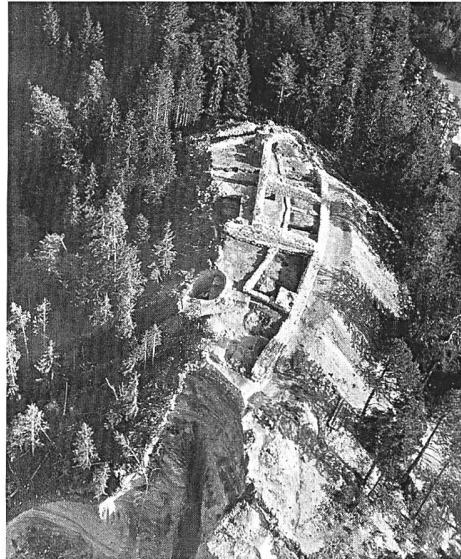
Abb. 102: Sagogn, Burghügel und -ruine Schiedberg, während der Grabungskampagne 1964-68.
