**Zeitschrift:** Jahresberichte des Archäologischen Dienstes Graubünden und der Denkmalpflege Graubünden  
**Herausgeber:** Archäologischer Dienst Graubünden; Denkmalpflege Graubünden  
**Band:** - (2003)

**Vorwort:** Jahresbericht der Denkmalpflege Graubünden : Vorwort  
**Autor:** Rutishauser, Hans

## Vorwort

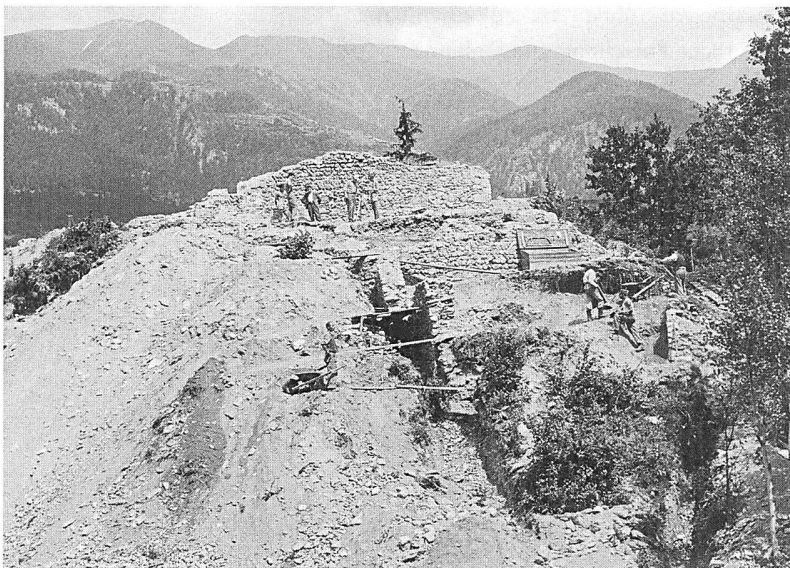
Abb. 101: Cazis, Burg Niederrealta, Grabungsarbeiten im Sommer 1961.

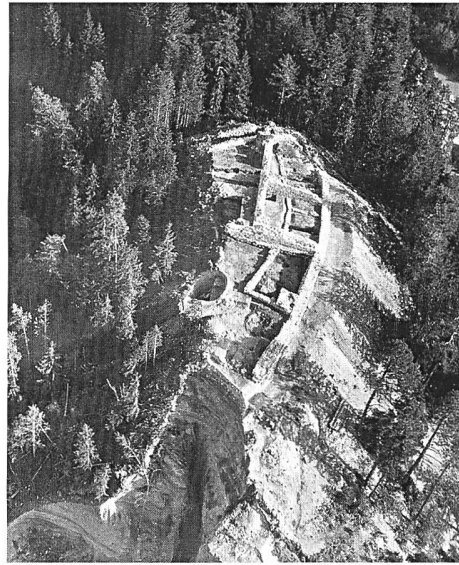
Abb. 102: Sagogn, Burghügel und -ruine Schiedberg, während der Grabungskampagne 1964-68.
