Artikel: Die Bedeutung der Nebenbauten für das Ortsbild

Autor: Mattli, Peter

Die Bedeutung der Nebenbauten für das Ortsbild

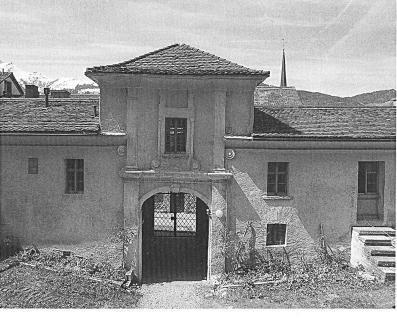
Abb. 156: Ilanz, Gartenhaus Schmid von Grüneck. Ansicht von Südwesten.

Das Gartenhaus Nr. 226 (Abb. 156–158) liegt in einem grossen Baumgarten nordwestlich der Ilanzer Altstadt, der zum Anwesen der Familie Schmid von Grüneck am Obertor gehörte. Das Gartenhaus wurde von den Söhnen des Landrichters und Po-

Der quadratische, dreigeschossige Turm weist ein verschindeltes Dach mit Kreuzfirst und vier geschweiften Giebeln auf. Die Fassaden sind mit Tür- und Fensterrahmen sowie Eckquadern bemalt; über dem Südportal befindet sich eine Sonnenuhr aus der Bauzeit. Das unter Bundesschutz stehende Gartenhaus gehört zu den wertvollen Se-

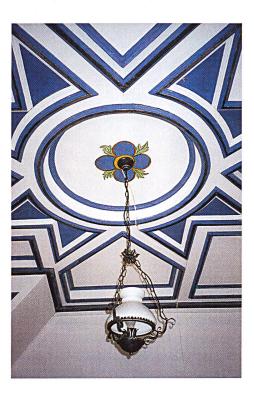
Abb. 158: Ilanz, Gartenhaus Schmid von Grüneck. Decke im Innern.

henswürdigkeiten der Stadt Ilanz und wird von der Eigentümerfamilie Menn als Jagdstübli und Privatmuseum genutzt. Nachdem es 1938 und 1985 bereits restauriert worden war, wurde nun im Berichtsjahr das schadhafte Lärchenschindeldach ersetzt.

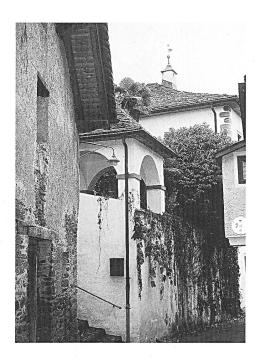
Abb. 161: Soazza, Gartenpavillon Palazzo a Marca. Ansicht von Südosten.

hier auch den Kindergarten führte. Auf den hohen Stützmauern des umfriedeten, terrassierten Gartens steht ein gemauerter Gartenpavillon mit Rundbogen, Kreuzgewölbe und pyramidenförmigem Steinplattendach (Abb. 161), der isoliert betrachtet schwer untersetzt erscheinen mag, zum Hauptgebäude allerdings in einem guten Gleichgewicht steht. Dieses wurde 1975 umfassend restauriert. Mit der kürzlich abgeschlossenen Sanierung des Pavillondaches ist nun ein weiterer Teil der reizvollen Anlage gerettet worden.

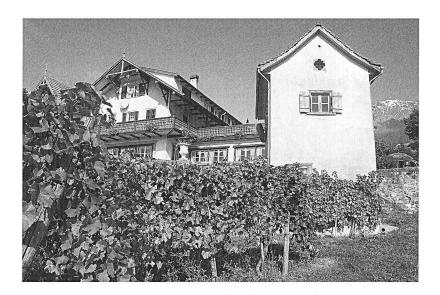
Abb. 164: Jenins, Rebhaus Nr. 62. Ansicht von Süden.

Das Rebhaus Nr. 62 lag im Gebiet Bündte im westlichen Dorfteil Usserdorf (Abb. 164 und 165). Es befand sich knapp ausserhalb der Bauzone und wurde deshalb anlässlich der letzten Ortsplanungsrevision nicht auf eine allfällige Schutzwürdigkeit hin untersucht. Es bildete zusammen mit dem Hotel

Das zweigeschossige, giebelständige, massiv gemauerte Gebäude stammte wahrscheinlich aus dem späten 18. Jahrhundert. Es bildete den Übergang zwischen der Rebbergmauer entlang der Strasse und der Stützmauer des Platzes vor dem Hotel. Der bauliche Zustand war hervorragend. Ein Gebäudeunterhalt für die nächsten Jahre hätte sich für den Eigentümer höchstens auf die Kontrolle des Dachs und das eventuelle Auswechseln einzelner Dachziegel beschränkt. Die Erhaltung wäre zumutbar, spätere Restaurierungsmassnahmen subventionierbar gewesen. Mit der Unterschutzstellung wäre sogar eine Umnutzung möglich gewesen.
