Artikel: Die Bedeutung der Nebenbauten für das Ortsbild
Autor: Mattli, Peter
DOI: <https://doi.org/10.5169/seals-821246>

**Die Bedeutung der
Nebenbauten für das Ortsbild**

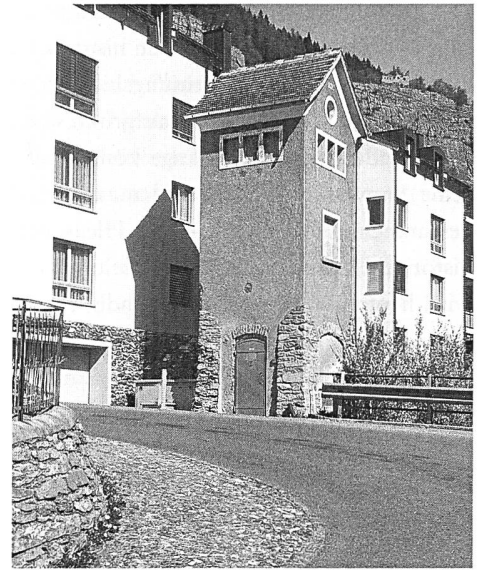
Abb. 153: Haldenstein,
Transformatorstation.
Ansicht von Südosten.

Die gemauerte Transformatorstation in Haldenstein (Abb. 153) steht als turmförmiges Gebäude vor der Kulisse des Altdorfs und ist von weit her sichtbar. Nach der unterirdischen Verkabelung sind an diesem frühen Zeugen der Elektrifizierung des Dorfes die Freileitungen entfernt worden; die übrige Installation ist noch in Betrieb. Die Gemeinde Haldenstein als Eigentüme-

rin des Baus führt zurzeit Instandstellungsarbeiten durch.

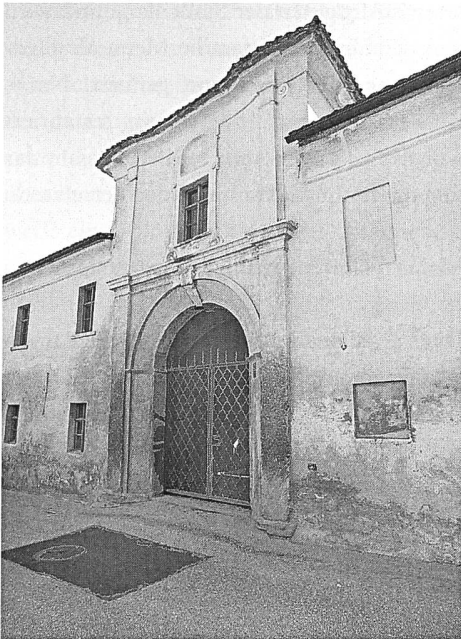
Das Portalhaus liegt an der Westgrenze der Schlossparzelle. Es besteht aus einer einraumtiefen Zeile entlang der Stöcklistrasse. Im Erdgeschoss findet sich eine zentrale Durchfahrt mit je einem gewölbten Geräte- oder Geschirrraum auf jeder Seite. Im Obergeschoss ist eine 4-Zimmer-Wohnung eingerichtet. Die ursprünglich symmetrische Anlage wurde vermutlich um 1900 mit

Abb. 154: Zizers, Portalhaus
Oberes Schloss. Strassenfas-
sade.

Das Obere Schloss in Zizers wurde um 1680 von Baron Simon von Salis (1646–1694) aus der Linie Salis-Tirano erbaut. Vollendung und Ausstattung der Gesamtanlage sind Rudolf Franziskus von Salis (1687–1738) zuzuschreiben; unter dessen Leitung wird auch das Torwächter- oder Portalhaus entstanden sein (Abb. 154 und 155). Das Schloss blieb bis zum Jahre 1977, als es an das Bistum Chur überging, im Besitz der Familie von Salis.

1978-1982 wurde das Obere Schloss ausser restauriert, blieb in der Folge aber unbewohnt, so dass das Innere immer mehr in einen desolaten Zustand geriet. Die einfache Wohnung im Portalhaus war zwar durchgehend bewohnt, der Unterhalt wurde aber auch hier vernachlässigt. Nach dem Verkauf der Liegenschaft an zwei private Bauherrschaften im Jahre 2003 sollen Schloss und Portalhaus nun sorgfältig restauriert und zu neuem Leben erweckt werden.

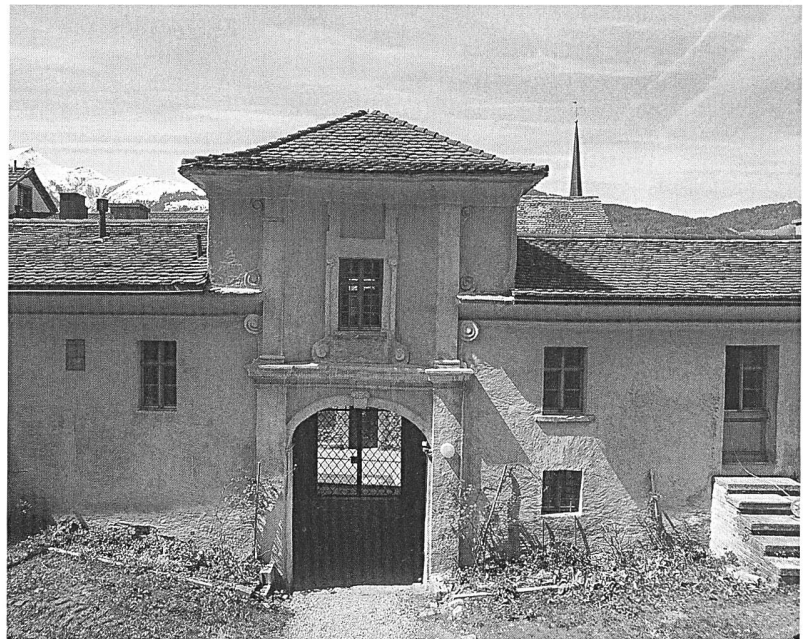
Abb. 155: Zizers, Portalhaus
Oberes Schloss. Gartenfas-
sade.

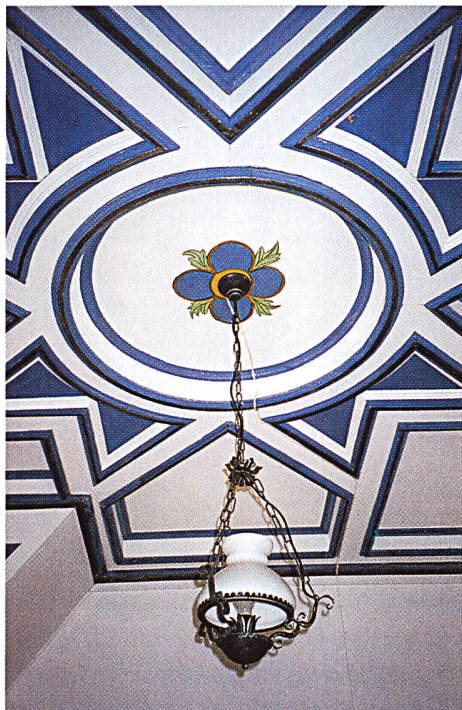
Abb. 158: Ilanz, Gartenhaus Schmid von Grüneck. Decke im Innern.

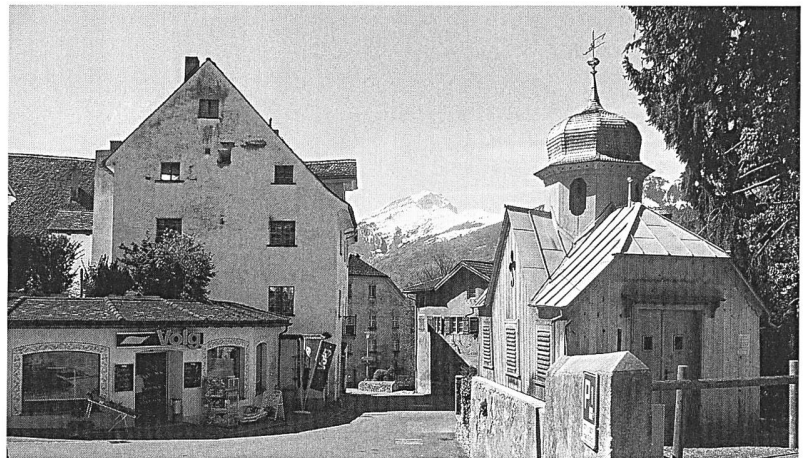
In diesem unteren Parterre befindet sich ein Gartenhaus (Abb. 159 und 160). Es gehörte ursprünglich zum mittleren Plantahaus, einem nach dem Dorfbrand 1686 wieder aufgebauten Patriziersitz. Nach heutigem Kenntnisstand ist der Holzpavillon kurz vor 1840 entstanden, vermutlich als Wetterschutz des älteren Kellerhalses über dem Treppenabgang. Im unterirdischen Kellergewölbe wurde das Wintergemüse aufbewahrt. Dort blieb es, im Erdboden vergraben oder unter dem Gewölbe aufgehängt,

monatelang frisch. Freistehende Kellergewölbe dieser Art wurden nur in den Gärten der reichen Familien gebaut. Sie zeugen von der damaligen Selbstversorgungswirtschaft auch der Patrizier. Der also nachträglich über dem Keller erbaute hölzerne Oberbau weist ein Walmdach mit zwei Quergiebeln und einer zentralen Turmlaterne mit Zwiebelhaube auf. Das Innere der Laterne ist mit Birken- und Tannentrümmern «tapeziert», mit Bänken ausgestattet und weist eine zierliche Treppe zum Raum in der Laterne auf. Das Gebäude wurde im Jahr 2003 restauriert und kurz vor Weihnachten eingeweiht. Die Turmzwiebel ist neu mit Lärchenschindeln gedeckt, die Windfahne neu gefasst mit Goldkugel und blauem Dorfswappen. Das Hauptdach hat eine grün patinierte Kupferhaut mit zierlichen Dachrinnen und Wasserspeiern erhalten.

Abb. 159: Malans, Gartenpavillon. Nordostansicht, hinten das mittlere Plantahaus.

In einer zweiten Etappe sollen die erneuerte Schalung gestrichen, der gemauerte Sockel und das Kellergewölbe saniert sowie die Lücke in der angrenzenden Gartenmauer geschlossen werden. Für das Gesamtensemble wichtig wäre das Entfernen der für den Garten fremden Rottanne – auch wenn dies von gewissen Kreisen bedauert würde. Dieser einst private Gartenpavillon ist in seiner Gattung ein für ganz Graubünden seltenes Exemplar. Er steht auf dem Hauptplatz des Dorfes. Durch die in Bälde vorgesehene Neugestaltung der Ortsmitte wird das kleine Häuschen als Sehenswürdigkeit noch mehr Bedeutung erhalten.

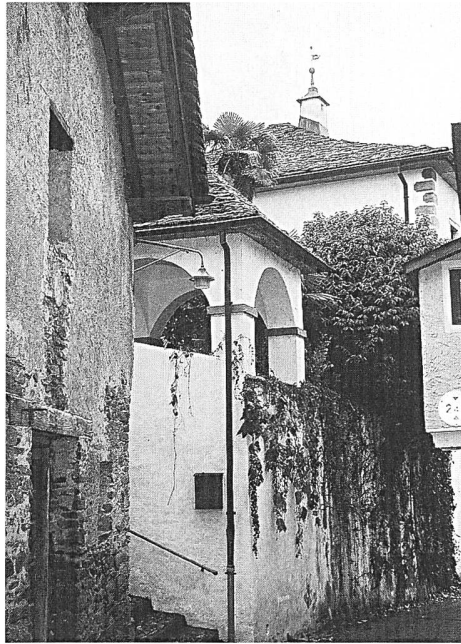
Abb. 161: Soazza, Garten-
pavillon Palazzo a Marca.
Ansicht von Südosten.

hier auch den Kindergarten führte. Auf den hohen Stützmauern des umfriedeten, terrassierten Gartens steht ein gemauerter Gartenpavillon mit Rundbogen, Kreuzgewölbe und pyramidenförmigem Steinplattendach (Abb. 161), der isoliert betrachtet schwer untersetzt erscheinen mag, zum Hauptgebäude allerdings in einem guten Gleichgewicht steht. Dieses wurde 1975 umfassend restauriert. Mit der kürzlich abgeschlossenen Sanierung des Pavillondaches ist nun ein weiterer Teil der reizvollen Anlage gerettet worden.

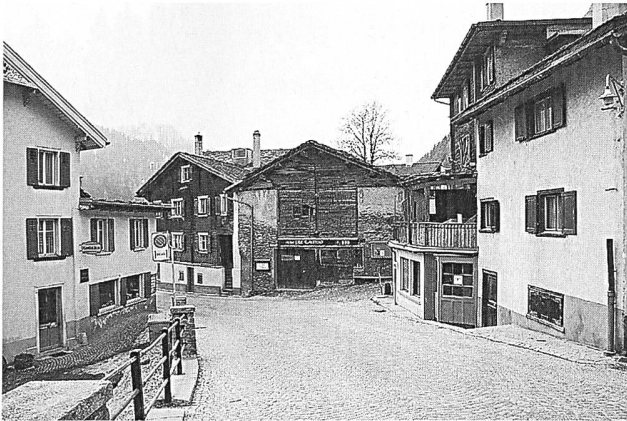
Der Tambostall steht in Splügen am Fuss des Sustenwegs an exponierter Stelle (Abb. 162 und 163). Der Eckpfeilerbau stammt wohl aus dem frühen 19. Jahrhundert. Er verdeckt teilweise die Sicht auf das hinter ihm liegende Hotel «Piz Tambo», das dadurch für Autofahrer schlecht auffindbar

Abb. 162: Splügen, Tambo-
stall. Stellung im Dorf-
gefüge.

ist. Aus diesem Grund möchten die Eigentümer das Gebäude abreißen. Dank einer fortschrittlichen Ortsplanung und der Einstufung als «erhaltenswert» im Generalen Gestaltungsplan konnte der Abbruch des Gebäudes bis anhin verhindert werden. Anlässlich der zurzeit laufenden Revision der Ortsplanung wurde erneut der Antrag auf Abstufung gestellt. Aus der Sicht der Denkmalpflege wäre das Verschwinden des Stalls ein empfindlicher Verlust für das innere Ortsbild. Der Entscheid der Gemeinde und die Genehmigung durch die Regierung stehen noch aus.

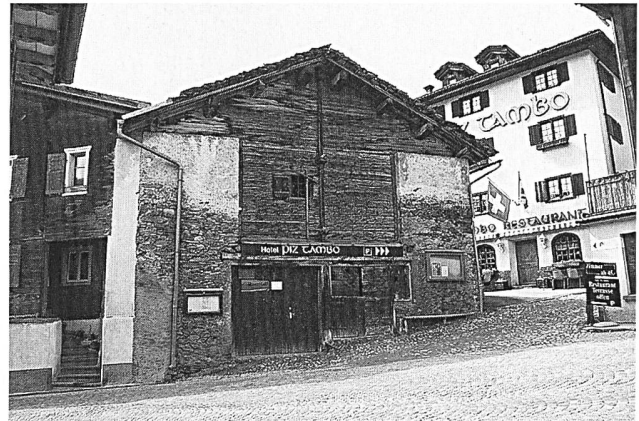
Abb. 163: Splügen, Tambo-
stall. Ostfassade.

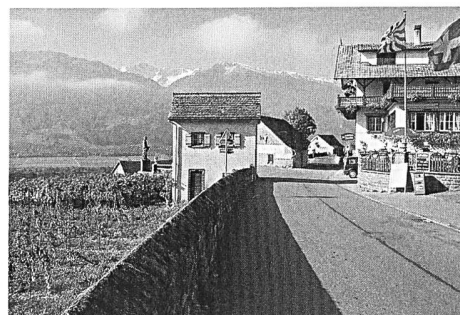
Das Rebhaus Nr. 62 lag im Gebiet Bündte im westlichen Dorfteil Usserdorf (Abb. 164 und 165). Es befand sich knapp ausserhalb der Bauzone und wurde deshalb anlässlich der letzten Ortsplanungsrevision nicht auf eine allfällige Schutzwürdigkeit hin untersucht. Es bildete zusammen mit dem Hotel

Abb. 164: Jenins, Rebhaus
Nr. 62. Ansicht von Süden.

«Bündte», den beiden strassenbegleitenden Torkeln, den Weinbergmauern und dem Duc-de-Rohan-Denkmal ein eindrückliches Ensemble. Die spezielle Stellung der einzelnen Gebäude zueinander erzeugten eine Art Torsituation beim nördlichen Dorfeingang. Das Rebhaus spannte mit dem gegenüberliegenden Torkel und dem Hotel «Bündte» einen Platz auf, der an der Geländekante vom Duc-de-Rohan-Denkmal besetzt ist. Die Bilderbuchansicht vom Hotel aus nach Westen ins Tal wurde vom Rebhaus und dem Torkel buchstäblich eingerahmt. Das zweigeschossige, giebelständige, massiv gemauerte Gebäude stammte wahrscheinlich aus dem späten 18. Jahrhundert. Es bildete den Übergang zwischen der Rebbergmauer entlang der Strasse und der Stützmauer des Platzes vor dem Hotel. Der bauliche Zustand war hervorragend. Ein Gebäudeunterhalt für die nächsten Jahre hätte sich für den Eigentümer höchstens auf die Kontrolle des Dachs und das eventuelle Auswechseln einzelner Dachziegel beschränkt. Die Erhaltung wäre zumutbar, spätere Restaurierungsmassnahmen subventionierbar gewesen. Mit der Unterschutzstellung wäre sogar eine Umnutzung möglich gewesen. Nach Erhalt des BAB-Gesuches (Bauten

Leider wurde das Rebhaus einen Tag nach der Unterschutzstellung, aber noch vor der Zustellung der Departementsverfügung vom Eigentümer widerrechtlich abgebrochen.

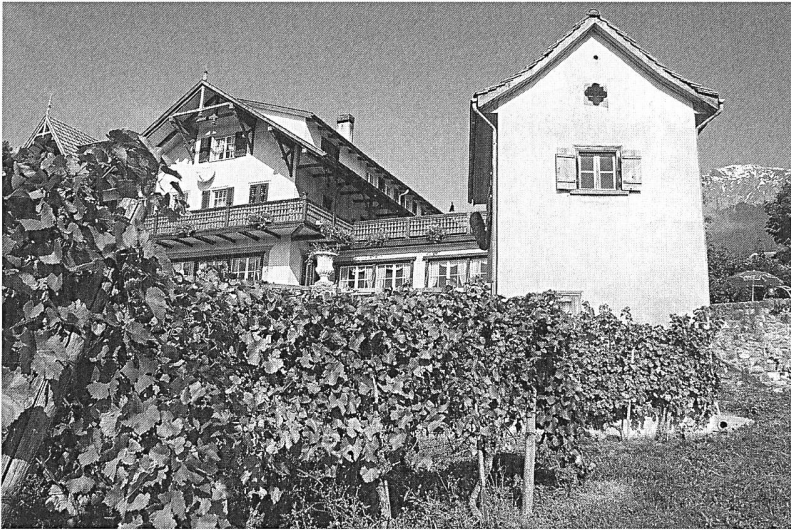
Abb. 165: Jenins, Rebhaus
Nr. 62. Ansicht von Westen.
