Zeitschrift: Jahresberichte des Archäologischen Dienstes Graubünden und der Denkmalpflege Graubünden

Die Bedeutung der Nebenbauten für das Ortsbild

Peter Mattli

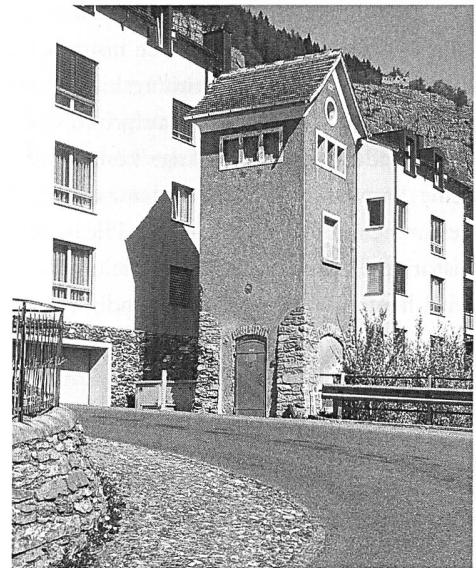
Abb. 153: Haldenstein,
Transformatorenstation.
Ansicht von Südosten.

Die gemauerte Transformatorenstation in Haldenstein (Abb. 153) steht als turmförmiges Gebäude vor der Kulisse des Altdorfs und ist von weit her sichtbar. Nach der unterirdischen Verkabelung sind an diesem frühen Zeugen der Elektrifizierung des Dorfes die Freileitungen entfernt worden; die übrige Installation ist noch in Betrieb. Die Gemeinde Haldenstein als Eigentüme-

Bei der Einführung der Elektrizität am Anfang des 20. Jahrhunderts wurden für die Stromverteilung in den Gemeinden Transformatorenstationen entwickelt. Sie weisen oft Merkmale des Bündner Heimatstils auf. Je nach Standort unterscheiden sie sich in der Materialisierung: In Ortschaften mit gemauerten Häusern wurden die Transformatorentürme gemauert und verputzt. Neben Holzhäusern und Ställen wurde ein hölzerner Typ bevorzugt. In Andeer wurde der Transformatorenturm sogar aus einheimischem Granit erstellt.

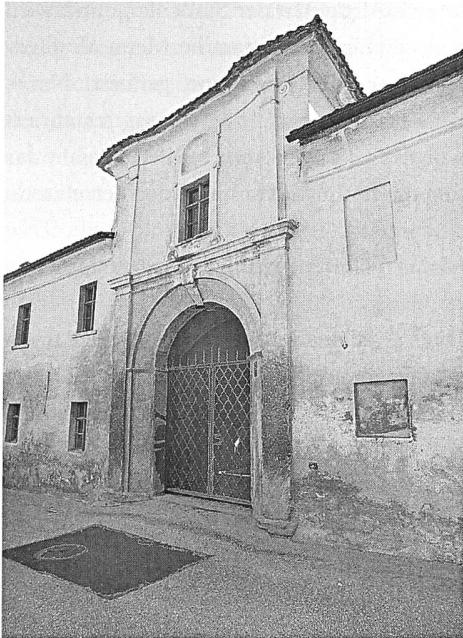
Abb. 154: Zizers, Portalhaus
Oberes Schloss. Strassenfa-
sade.

Das Obere Schloss in Zizers wurde um 1680 von Baron Simon von Salis (1646–1694) aus der Linie Salis-Tirano erbaut. Vollendung und Ausstattung der Gesamtanlage sind Rudolf Franziskus von Salis (1687–1738) zuzuschreiben; unter dessen Leitung wird auch das Torwächter- oder Portalhaus entstanden sein (Abb. 154 und 155). Das Schloss blieb bis zum Jahre 1977, als es an das Bistum Chur überging, im Besitz der Familie von Salis.

Das Portalhaus liegt an der Westgrenze der Schlossparzelle. Es besteht aus einer einraumtiefen Zeile entlang der Stöcklistrasse. Im Erdgeschoss findet sich eine zentrale Durchfahrt mit je einem gewölbten Geräte- oder Geschirrraum auf jeder Seite. Im Obergeschoss ist eine 4-Zimmer-Wohnung eingerichtet. Die ursprünglich symmetrische Anlage wurde vermutlich um 1900 mit

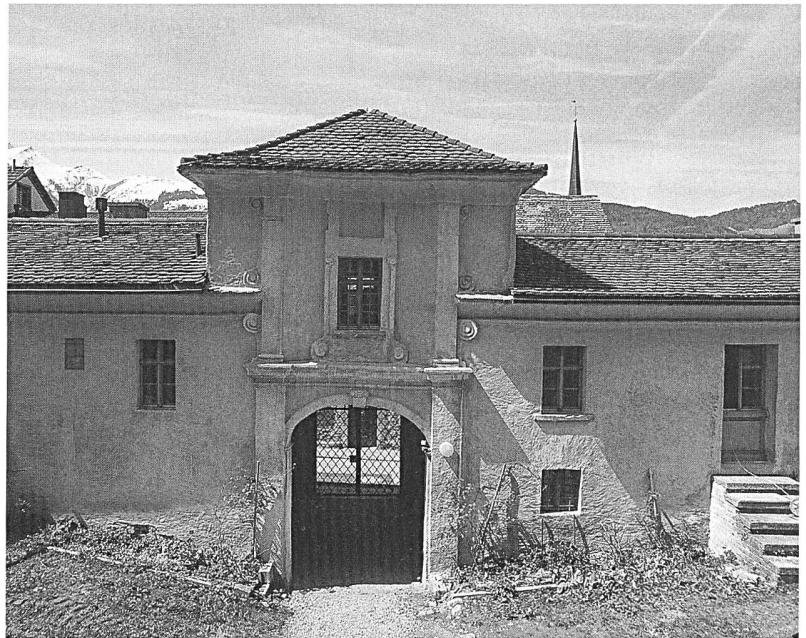
Abb. 155: Zizers, Portalhaus
Oberes Schloss. Gartenfa-
sade.

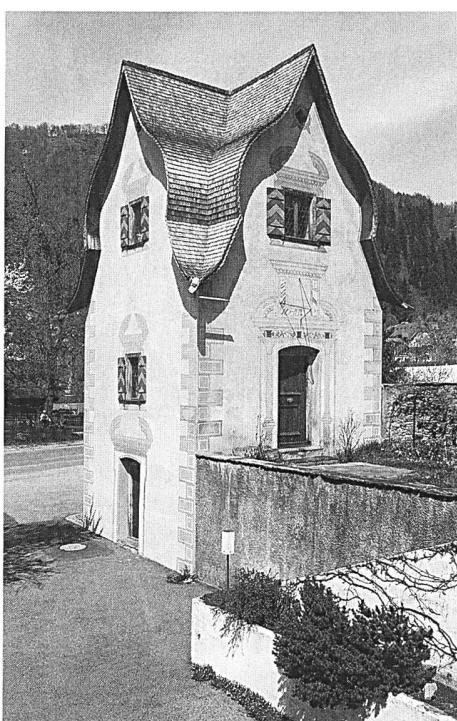
Das Gartenhaus Nr. 226 (Abb. 156-158) liegt in einem grossen Baumgarten nordwestlich der Ilanzer Altstadt, der zum Anwesen der Familie Schmid von Grüneck am Obertor gehörte. Das Gartenhaus wurde von den Söhnen des Landrichters und Po-

Abb. 156: Ilanz, Gartenhaus Schmid von Grüneck.
Ansicht von Südwesten.

Der quadratische, dreigeschossige Turm weist ein verschindeltes Dach mit Kreuzfirst und vier geschweiften Giebeln auf. Die Fassaden sind mit Tür- und Fensterrahmen sowie Eckquadern bemalt; über dem Südportal befindet sich eine Sonnenuhr aus der Bauzeit. Das unter Bundesschutz stehende Gartenhaus gehört zu den wertvollen Se-

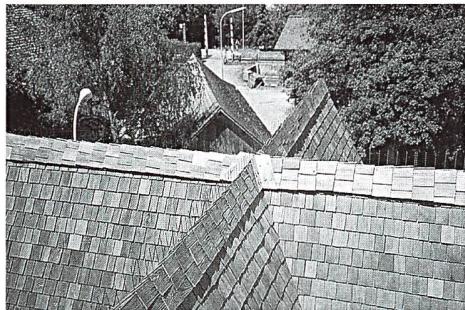
Abb. 157: Ilanz, Gartenhaus Schmid von Grüneck. Dachdetail Kreuzfirst.

henswürdigkeiten der Stadt Ilanz und wird von der Eigentümerfamilie Menn als Jagdstüбли und Privatmuseum genutzt. Nachdem es 1938 und 1985 bereits restauriert worden war, wurde nun im Berichtsjahr das schadhafte Lärchenschindeldach ersetzt.

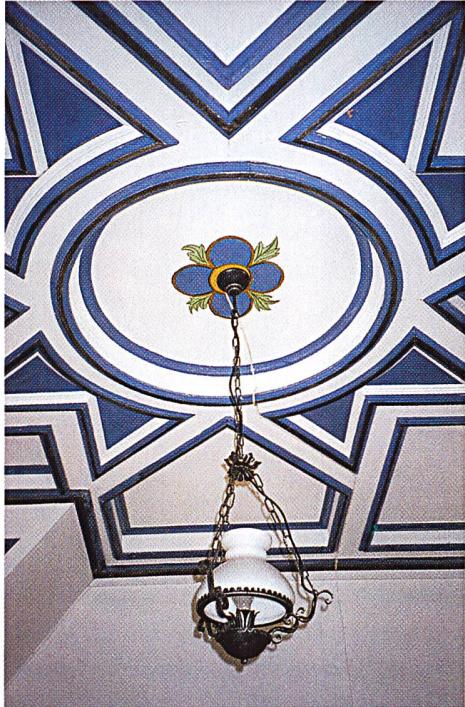
Abb. 158: Ilanz, Gartenhaus Schmid von Grüneck. Decke im Innern.

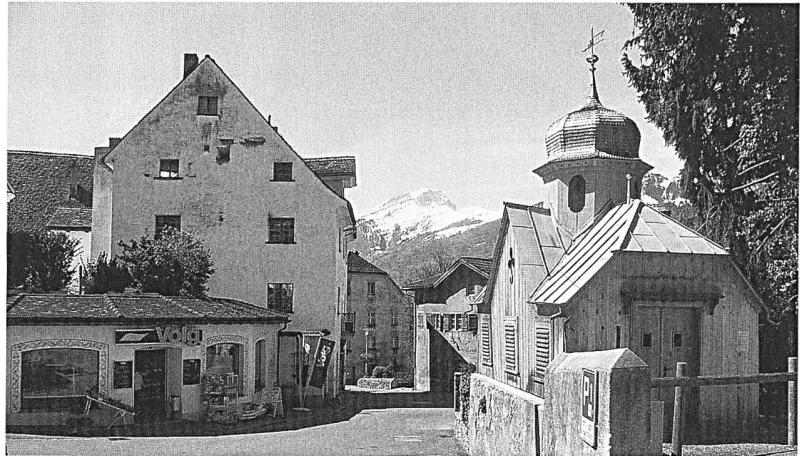
In diesem unteren Parterre befindet sich ein Gartenhaus (Abb. 159 und 160). Es gehörte ursprünglich zum mittleren Plantahaus, einem nach dem Dorfbrand 1686 wieder aufgebauten Patriziersitz. Nach heutigem Kenntnisstand ist der Holzpavillon kurz vor 1840 entstanden, vermutlich als Wetterschutz des älteren Kellerhalses über dem Treppenabgang. Im unterirdischen Keller gewölbe wurde das Wintergemüse aufbewahrt. Dort blieb es, im Erdboden vergraben oder unter dem Gewölbe aufgehängt,

Abb. 159: Malans, Gartenpavillon. Nordostansicht, hinten das mittlere Plantahaus.

monatelang frisch. Freistehende Kellergewölbe dieser Art wurden nur in den Gärten der reichen Familien gebaut. Sie zeugen von der damaligen Selbstversorgungswirtschaft auch der Patrizier. Der also nachträglich über dem Keller erbaute hölzerne Oberbau weist ein Walmdach mit zwei Quergiebeln und einer zentralen Turmlaterne mit Zwiebelhaube auf. Das Innere der Laterne ist mit Birken- und Tannenrinden «tapeziert», mit Bänken ausgestattet und weist eine zierliche Treppe zum Raum in der Laterne auf. Das Gebäude wurde im Jahr 2003 restauriert und kurz vor Weihnachten eingeweiht. Die Turmzwiebel ist neu mit Lärchenschindeln gedeckt, die Windfahne neu gefasst mit Goldkugel und blauem Dorfwappen. Das Hauptdach hat eine grün patinierte Kupferhaut mit zierlichen Dachrinnen und Wasserspeieren erhalten.

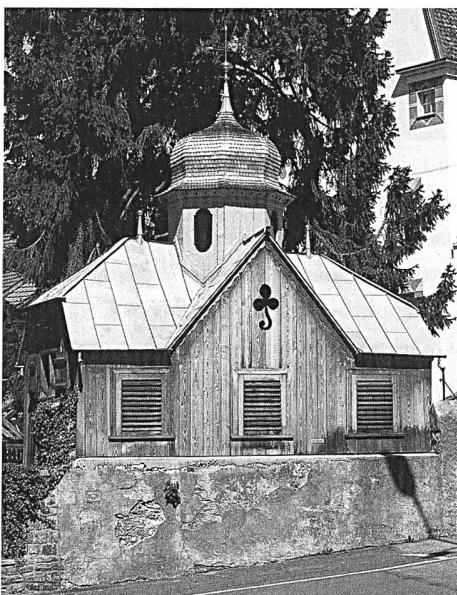
Abb. 160: Malans, Gartenpavillon. Ansicht von Osten.

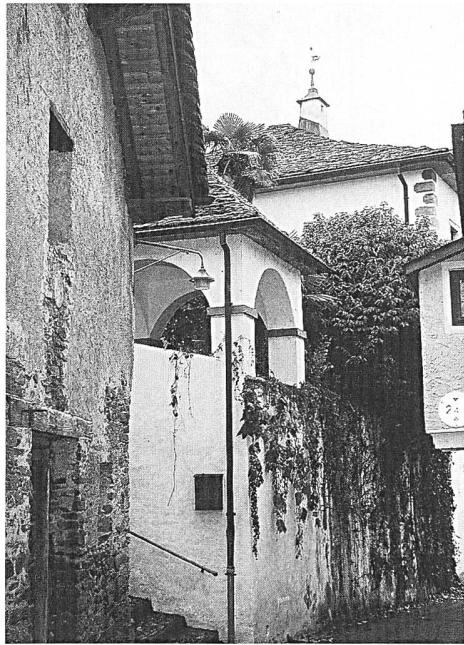
Abb. 161: Soazza, Garten-
pavillon Palazzo a Marca.
Ansicht von Südosten.

hier auch den Kindergarten führte. Auf den hohen Stützmauern des umfriedeten, terrassierten Gartens steht ein gemauertem Gartenpavillon mit Rundbogen, Kreuzgewölbe und pyramidenförmigem Steinplattendach (Abb. 161), der isoliert betrachtet schwer unteretzt erscheinen mag, zum Hauptgebäude allerdings in einem guten Gleichgewicht steht. Dieses wurde 1975 umfassend restauriert. Mit der kürzlich abgeschlossenen Sanierung des Pavillondaches ist nun ein weiterer Teil der reizvollen Anlage gerettet worden.

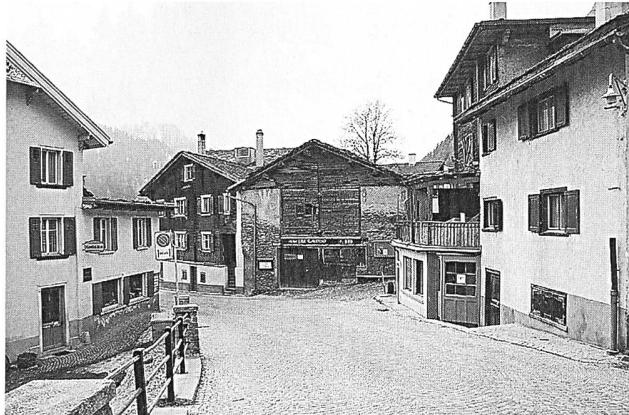
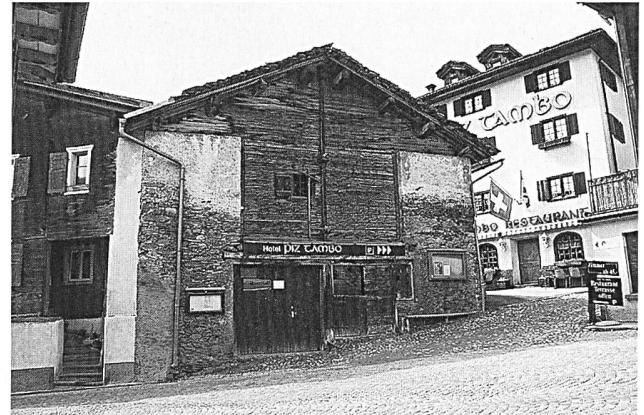
Der Tambostall steht in Splügen am Fuss des Sustenwegs an exponierter Stelle (Abb. 162 und 163). Der Eckpfeilerbau stammt wohl aus dem frühen 19. Jahrhundert. Er verdeckt teilweise die Sicht auf das hinter ihm liegende Hotel «Piz Tambo», das dadurch für Autofahrer schlecht auffindbar

Abb. 162: Splügen, Tambo stall. Stellung im Dorf- gefüge.

Abb. 163: Splügen, Tambo stall. Ostfassade.

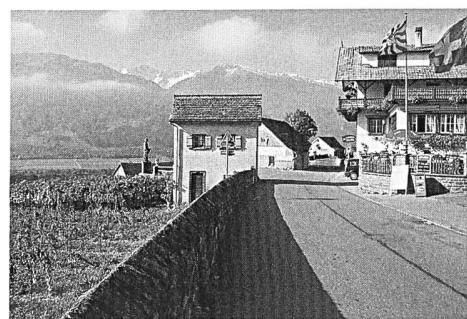
Das Rebhaus Nr. 62 lag im Gebiet Bündte im westlichen Dorfteil Usserdorf (Abb. 164 und 165). Es befand sich knapp ausserhalb der Bauzone und wurde deshalb anlässlich der letzten Ortsplanungsrevision nicht auf eine allfällige Schutzwürdigkeit hin untersucht. Es bildete zusammen mit dem Hotel

Das zweigeschossige, giebelständige, massiv gemauerte Gebäude stammte wahrscheinlich aus dem späten 18. Jahrhundert. Es bildete den Übergang zwischen der Rebbergmauer entlang der Strasse und der Stützmauer des Platzes vor dem Hotel. Der bauliche Zustand war hervorragend. Ein Gebäudeunterhalt für die nächsten Jahre hätte sich für den Eigentümer höchstens auf die Kontrolle des Dachs und das eventuelle Auswechseln einzelner Dachziegel beschränkt. Die Erhaltung wäre zumutbar, spätere Restaurierungsmassnahmen subventionierbar gewesen. Mit der Unterschutzstellung wäre sogar eine Umnutzung möglich gewesen.

Abb. 164: Jenins, Rebhaus
Nr. 62. Ansicht von Süden.

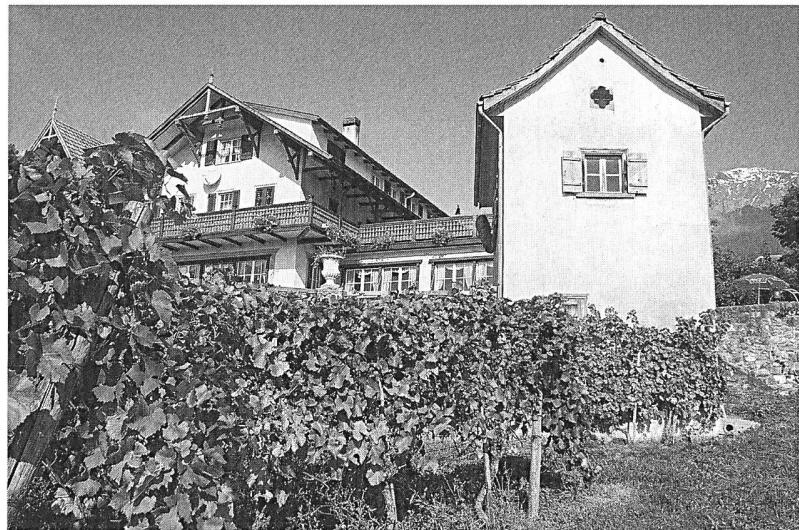
Abb. 165: Jenins, Rebhaus
Nr. 62. Ansicht von Westen.
