Zeitschrift: Jahresberichte des Archäologischen Dienstes Graubünden und der Denkmalpflege Graubünden
Herausgeber: Archäologischer Dienst Graubünden; Denkmalpflege Graubünden
Band: - (2003)
Rubrik: Kurzberichte

Cazis, Haus Pajarola - Ein Haus zum Wohnen und Arbeiten

Ein Wohnhaus, eine Kapelle, ein Garten - zu Restaurierung und Umbau des Kapuzinerhospiz in Soazza

Medel (Lucmagn), Alp Stgegia

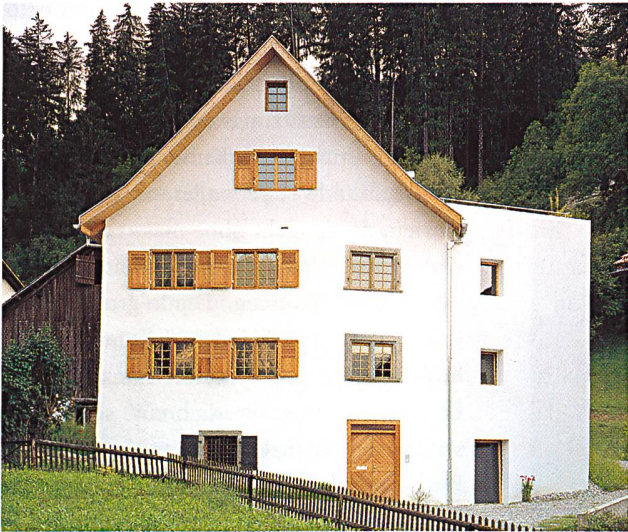
Abb. 166: Cazis, Haus Pajarola. Ostfassade.

Das Wohnhaus Pajarola Nr. 26 liegt im Oberdorf der Gemeinde Cazis (Abb. 166 bis 168). Zusammen mit dem Stall und dem Garten bildet es eine intakte, aber nicht mehr in ihrer ursprünglichen Funktion genutzte bäuerliche Betriebseinheit. Die Bauuntersuchung hat ergeben, dass das Haus in mindestens drei Bauphasen erstellt worden ist. Der älteste Gebäudeteil befindet sich in der südlichen Partie des Hauses. Es handelt sich um einen viergeschossigen Bau mit jeweils zwei Räumen pro Stockwerk. Im Keller- und im Erdgeschoss befinden sich gewölbte Vorratsräume. Darüber liegt im Ostteil ein zweigeschossiger Strickbau mit Stube und Schlafkammer, im massiv gemauerten Westteil hat sich die überwölbte Küche erhalten. In die darüber liegende Kammer führt noch die ursprüngliche Vertikalerschliessung, eine gemauerte Wendeltreppe. Im Gegensatz zu stilistisch älter einzuordnenden formierten Bauteilen ergab die dendrochronologische Untersuchung

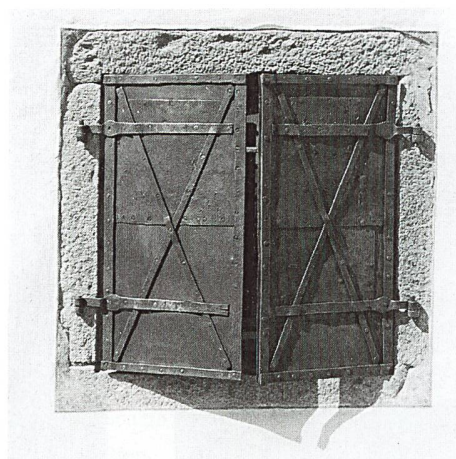
Abb. 167: Cazis, Haus Pajarola. Ansicht von Nordwesten.

Abb. 168: Cazis, Haus Pajarola. Fenster des Vorratsraums mit restaurierten Metallläden.

für die erste Bauetappe ein wahrscheinliches Baudatum um 1616. In einer zweiten Etappe wurde das bestehende Haus um den heutigen Mittelgang mit Treppe gegen Norden erweitert. Der Strickteil erhielt vermutlich damals eine Vormauerung. Die Dendrochronologie ergab für diese Phase eine – allerdings unsichere – Datierung ins Jahr 1694. In einer dritten Bauphase wurde das Haus nochmals gegen Norden erweitert. Belegt ist das Datum der Kaminverlängerung anlässlich der Zusammenfassung aller

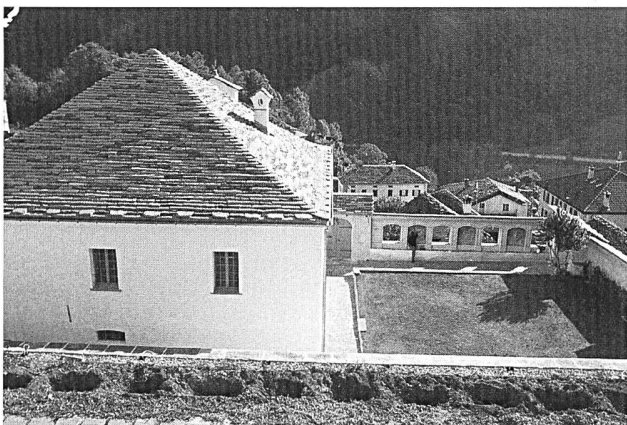
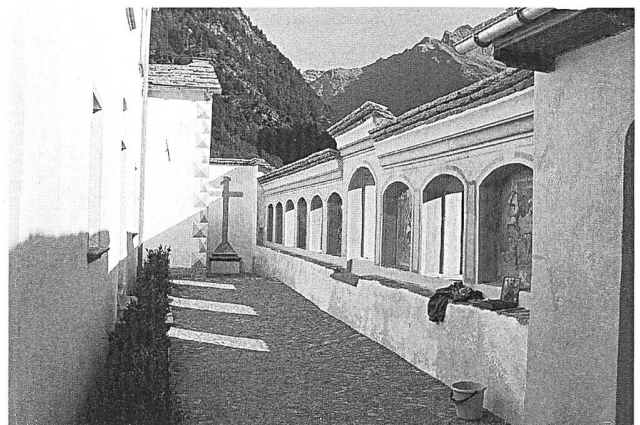
Abb. 169: Soazza, Ospizio. Wohnhaus und unterer Teil des Gartens. Ansicht von Westen.

Abb. 170: Soazza, Ospizio. Gartenmauer mit Kreuzwegstationen.

Die Anlage ist über einen Stufenweg erschlossen, der zu einem Vorbau mit Hoftor führt. Dahinter öffnet sich ein durch eine hohe Mauer eingefriedeter Terrassengarten, in dem das Wohnhaus und eine Kapelle liegen.

Unter der Ausstattung sind vor allem die Wandgemälde von Francesco Antonio Giorgioli um 1686 hervorzuheben. Sie sind in den Nischen des Hofeingangs und der Gartenmauer angebracht und stellen die Stationen des Kreuzwegs dar. Hinzu kommt eine Fülle von beweglichem Kirchengut, das vorwiegend aus barocker Zeit stammt.

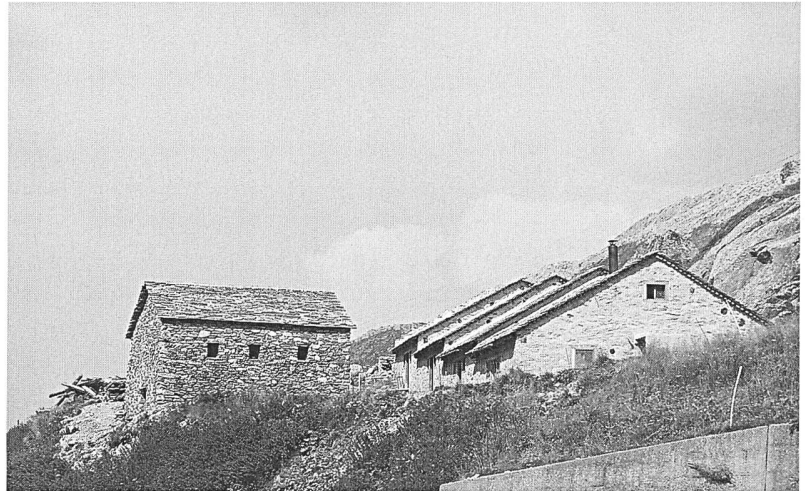
Abb. 174: Medel (Lucmagn), Alp Stgegia. Links die zur Sennhütte umgenutzte alte Einzelsennerei, rechts der Genossenschaftsstall. Ansicht von Süden.

merung einer Ziegenherde einzurichten. Dafür reichten die erhaltenen Bauten aus. Im vordersten Stallabteil wurde eine zeitgemäße Sennerei samt Käsekeller installiert. Im dahinter anschließenden Abteil wurde der Melchstand eingerichtet, das dritte Abteil bildet den Warteraum für die Ziegen und wurde über eine interne Öffnung mit dem Melkstand verbunden. Der vierte Stall behielt seine ursprüngliche Funktion bei. Die halb zerfallene Sennhütte wurde zu Wohnzwecken eingerichtet.

Zwei Architekturbüros, Imperatori e Giamboni SA aus Dongio TI und Pally & Gujan aus Curaglia, teilten sich die Planungs- und Bauleitungsaufgaben. Ersteres kümmerte sich um die Instandsetzung des Ökonomiegebäudes. Die treppenartige Folge von Stall-scheunen erhielt eine neue Eindeckung mit Steinplatten. Die Tragkonstruktion der Dächer musste verstärkt werden, da das Gebäude in der Gefahrenzone 2 liegt. Die neuen technischen Einrichtungen veränderten das Innere des ersten Stallabteils, das allerdings bereits zuvor zu einer genossenschaftlichen Sennerei umfunktioniert worden war, vollständig. Die weiteren Räume sowie die Pflasterungen in den beiden hinteren Ställen und die Aussenhaut des Gebäudes wurden hingegen behutsam instand gesetzt.

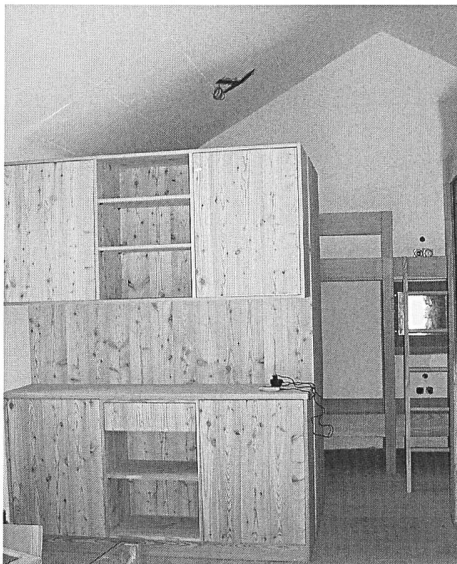
Abb. 176: Medel (Lucmagn), Alp Stgegia. Das Innere der Sennhütte mit dem Buffet in zeitgemässer Formensprache als Trennwand vor dem Schlafabteil.

Bei der Hütte ging das Architekturbüro Pally & Gujan einen anderen, sehr konsequenten Weg. In die sehr wenig Mörtel aufweisenden Umfassungsmauern wurde ein Ku-

bus aus Misapor-Beton eingestellt, der vom alten Mauerwerk durch eine Folie getrennt ist. Er nimmt Küche, Stube und Schlafräume für das Alppersonal auf. Die Aussenmauern wurden lediglich repariert, aber nicht neu verputzt, obwohl das Gebäude ehemals wohl einen Pietra-rasa-Verputz besessen hatte. Dadurch gelang es, die von verschiedenfarbigen Flechten dominierte und über Jahrzehnte gewachsene Patina beizubehalten.
