Artikel: Das Dach, die fünfte Fassade des Hauses : zur Erhaltung der Steinplattendächer im Misox und im Calancatal
Autor: Mattli, Peter
DOI: <https://doi.org/10.5169/seals-821230>

Das Dach, die fünfte Fassade des Hauses: Zur Erhaltung der Steinplattendächer im Misox und im Calancatal

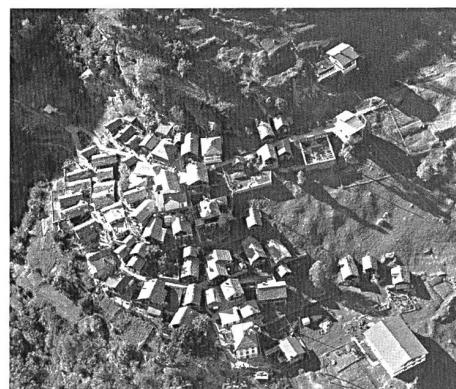
Abb. 108: Selma, Landarenca.
Luftaufnahme aus dem Jahre
1992.

Nicht allein für das einzelne Gebäude, auch für das Ortsbild bildet das Dach einen prägenden Faktor. Dies zeigt sich besonders deutlich bei der Vogelschau auf eine Siedlung (Abb. 108), aber auch für die Wirkung des Strassenraums ist die Gestalt des Da-

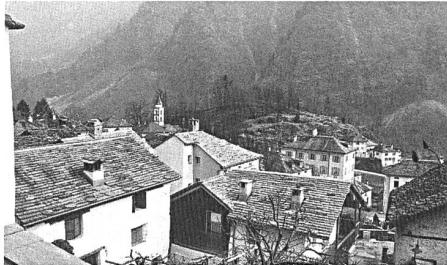
Abb. 109: Rossa, Haus Macullo. Beispiel für einen Neubau, der sich der bestehenden Siedlungsstruktur einordnet und dadurch die historisch gewachsene Siedlungsstruktur ergänzt.

ches bestimmd. In vielen historischen Ortskernen gibt es eine vorherrschende Gebäudestellung, die sich in der Firstrichtung des Dachs ausdrückt (Abb. 109). Homogen ist in den einzelnen Dörfern unserer Region in der Regel auch die Art der Dachdeckung. Im Misox und im Calancatal gehört das Steinplattendach zur traditionellen Baukultur. Dieses Material bestimmt in hohem Masse Charakter und Identität der Dörfer (Abb. 110). Glücklicherweise sind Steinplatten im Misox und im Calancatal mit Ausnahme weniger Jahrzehnte im 20. Jahrhundert kontinuierlich verwendet worden. Dies ist mit ein Grund, warum die Dörfer in diesen Tälern als weitgehend ursprünglich erfahren werden.

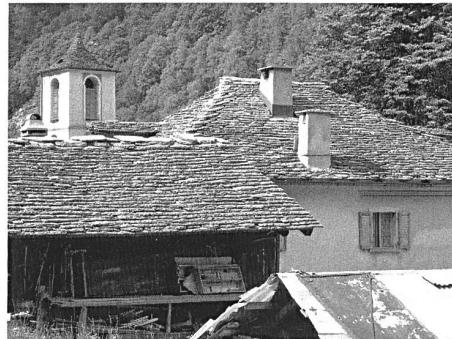
Abb. 111: Rossa, Augio. Das bäuerliche Gebäude im Vordergrund trägt ein Satteldach, das Bürgerhaus dahinter ein Walmdach und der Kirchturm ein Pyramiden-dach.

Im Misox und im Calancatal ist die vorherrschende Dachform das Satteldach; nur die barocken Palazzi des 18. Jahrhunderts sowie die klassizistischen Bauten des 19. Jahrhunderts sind in der Regel mit Walmdächern bedeckt, Kirchtürme wiederum tragen Pyramidenhäuser (Abb. 111). Die häufigsten Konstruktionstypen sind Pfetten- und Sparrendächer. Das Pfettendach (Abb. 112), der wahrscheinlich älteste Typ, besteht aus mehreren horizontalen Balken (Wand-, Mittel- Firstpfetten), die auf den Außenwänden, bei mehrräumigen Anlagen zusätzlich auf den Zwischenwänden aufliegen. Darüber sind in der Fallrichtung des Dachs Sparren montiert, die ihrerseits die Steinlattung, meistens Hälblinge tragen. Beim Sparrendach (Abb. 113) sind die Sparren traufseitig in eine Mauerpfeife eingekerbt. Zwei bis drei Anker- oder Zugbalken nehmen die Horizontalkräfte auf und bilden mit den Sparren zusammen ein Binderdreieck. Bei einfacheren Gebäuden sind die Pfetten und Sparren rund belassen und nur im von aussen sichtbaren Vordachbereich bearbeitet.

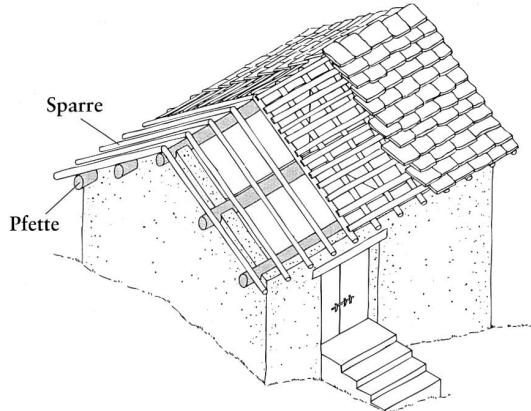
Abb. 112: Die Konstruktion eines Pfettendaches.

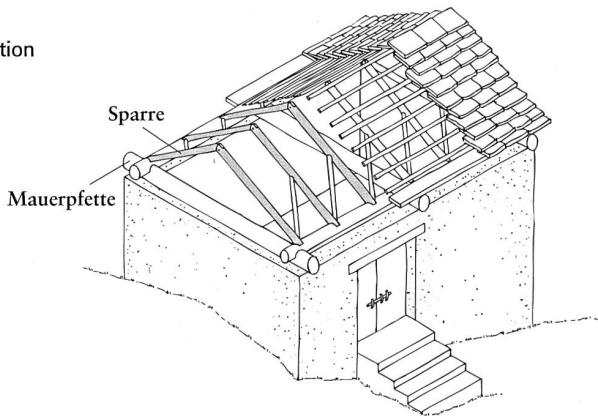
Abb. 113: Die Konstruktion eines Sparrendaches.

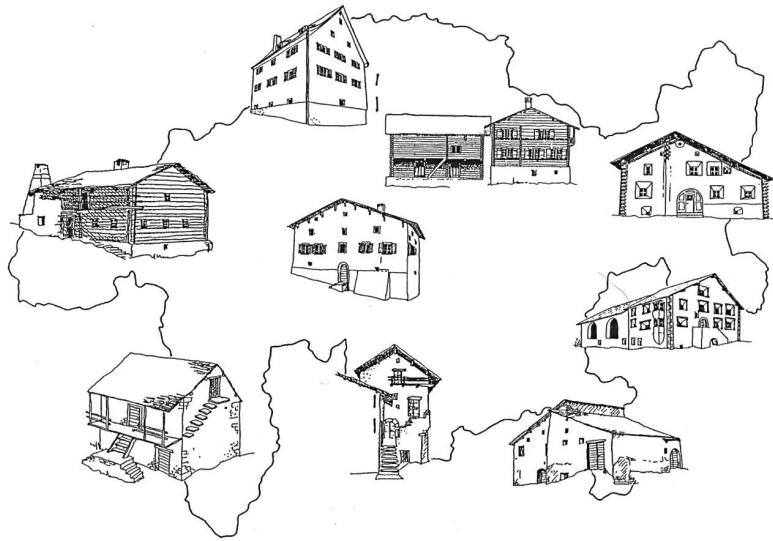
Abb. 114: Die typischen Wohn- und Stallbauten in den verschiedenen Regionen Graubündens.

Je nach Region und Material gibt es verschiedene Dachneigungen (Abb. 114). Im Misox und im Val Calanca beträgt die Neigung der

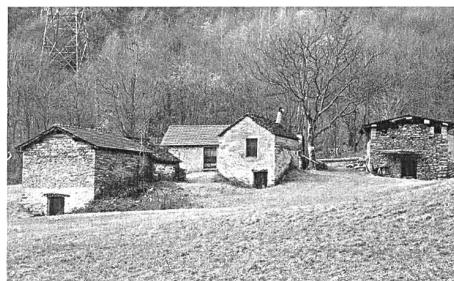
Abb. 115: Cama. Gegenüber den alten Ställen sind bei den neu eingedeckten Bauten flachere Dächer aufgesetzt worden.

Schon kleine Veränderungen können den Baukörper in seiner Wirkung stark beeinträchtigen. Insofern ist es äusserst bedauernswert, wenn bei einer Dacherneuerung auch die Dachneigung verändert wird (Abb. 115).

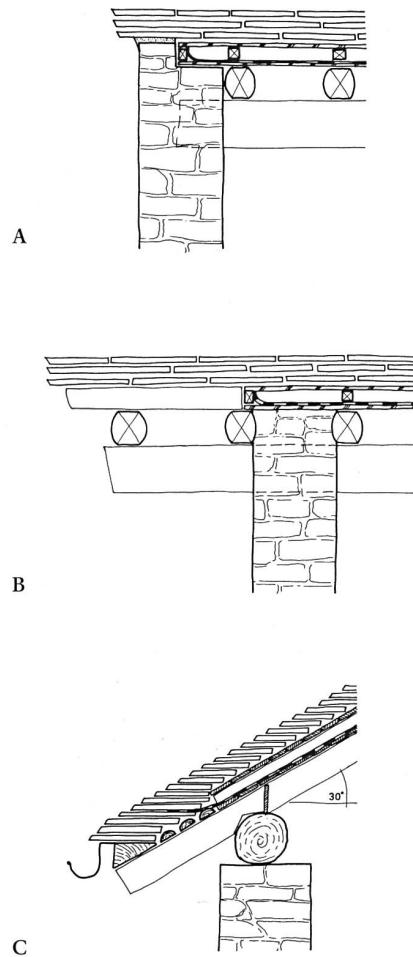
Abb. 116: Die schematischen Zeichnungen der Trauf- (A, B) und Giebelseite (C) zeigen die Konstruktionsweise von Steinplattendächern (tecc a piüma).

Der Dachdecker legt die grössten und regelmässigsten Platten in der ersten Reihe entlang der Traufe auf einen konischen Balken. Ab der zweiten Reihe werden jeweils die Stossfugen der darunterliegenden Reihe abgedeckt. Die dreifache Deckung mit jeweils versetzten Fugen garantiert die Dichtigkeit der Dachhaut. Da die Platten fast horizontal, treppenartig verlegt werden, ist eine zusätzliche Befestigung nicht notwendig (Abb. 116). Heute werden die Platten auf eine vierkantige Lattung gelegt; früher verwendete man Hälblingsslatten. Die obersten Plattenreihen beim Giebel, die ja nicht mehr durch weitere Steinschichten beschwert sind, werden vermortelt. Heute werden die vorderen Kanten der Platten bearbeitet, um gerade Bahnen zu erhalten (Abb. 117). Ältere Dächer, sogenannte «tecc a piüma» (Gefieder eines Vogels), mit weniger gleichmässigem Material wirken viel ursprünglicher und lebendiger (Abb. 118).

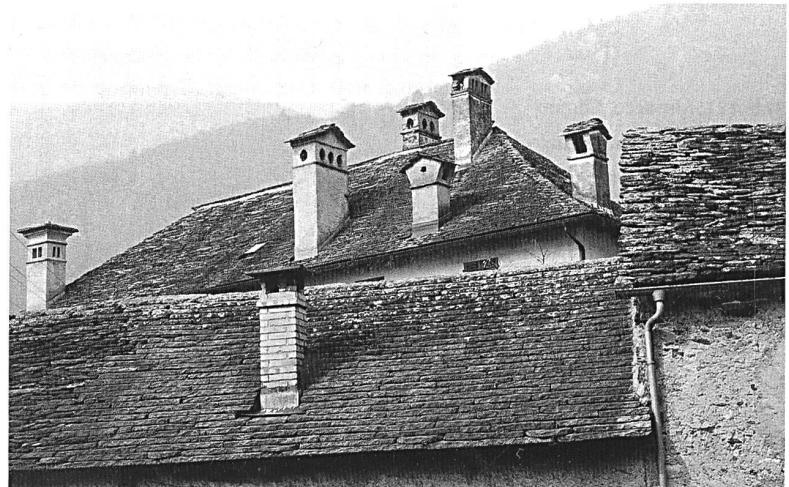
Abb. 119: Roveredo, Haus Toveda. Steinernes Walm-dach mit Kaminen.

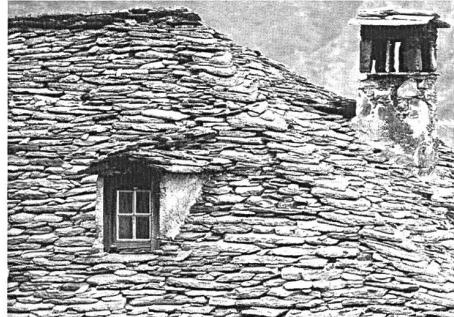
Abb. 120: Soazza. Walmdach mit originaler Lukarne.

lukarnen und Quergiebel und wenn, dann nur in beschränkter Anzahl und bescheidenen Grösse (Abb. 120). Gleches gilt auch für die beliebten, weil billigen Dachflächenfenster. Im Gegensatz zu Dachaufbauten wird der Baukörper mit dachflächenbündigen Fenstern nicht verändert. Doch auch die Durchlöcherung der Dachhaut wirkt unnatürlich – vor allem nachts, bei hell erleuchtetem Zimmer. Dacheinschnitte sind in jedem Fall abzulehnen.

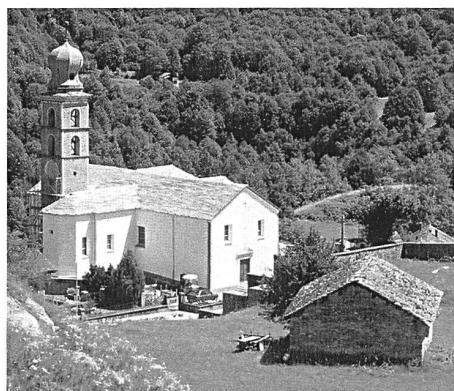
Abb. 121: Mesocco, Crimea, Pfarrkirche SS Pietro e Paolo. Im Zuge einer Teilrestaurierung wurde im Jahr 2004 auch das Steinplattendach der Kirche erneuert.

wird ein grosses Arbeitsvolumen für hoch spezialisierte Unternehmen der einheimischen Bauwirtschaft erzeugt. Im Jahr 2004 sind für 24 Steindächer im Kanton Graubünden Subventionen in einer Höhe von Fr. 310 073.– geleistet worden (Abb. 121 und 122). Damit wurden Investitionen mit Gesamtkosten von Fr. 4 145 934.– (beitragsberechtigte Baukosten von Fr. 1 647 473.–) ausgelöst.

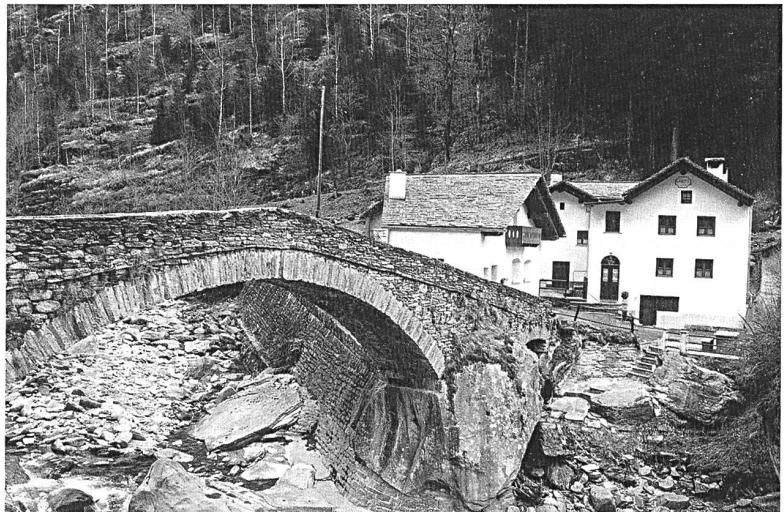
Abb. 122: Arvigo, Delà del Pont, Häuser Companini und Rigassi. Bei beiden Häusern wurden 2004 die Steinplattendächer saniert.
