Artikel: Das Dach, die fünfte Fassade des Hauses : zur Erhaltung der Steinplattendächer im Misox und im Calancatal
Autor: Mattli, Peter
DOI: <https://doi.org/10.5169/seals-821230>

Das Dach, die fünfte Fassade des Hauses:

Zur Erhaltung der Steinplattendächer im Misox und im Calancatal

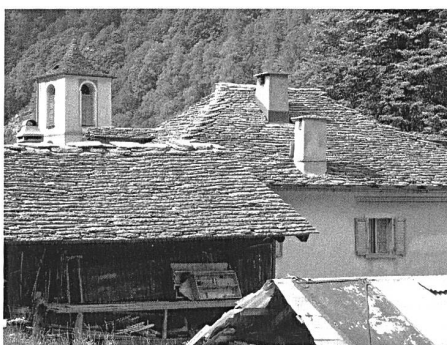
Abb. 111: Rossa, Augio. Das bäuerliche Gebäude im Vordergrund trägt ein Satteldach, das Bürgerhaus dahinter ein Walmdach und der Kirchturm ein Pyramidendach.

Im Misox und im Calancatal ist die vorherrschende Dachform das Satteldach; nur die barocken Palazzi des 18. Jahrhunderts sowie die klassizistischen Bauten des 19. Jahrhunderts sind in der Regel mit Walmdächern bedeckt, Kirchtürme wiederum tragen Pyramidendächer (Abb. 111). Die häufigsten Konstruktionstypen sind Pfetten- und Sparrendächer. Das Pfettendach (Abb. 112), der wahrscheinlich älteste Typ, besteht aus mehreren horizontalen Balken (Wand-, Mittel-, Firstpfetten), die auf den Aussenwänden, bei mehrräumigen Anlagen zusätzlich auf den Zwischenwänden aufliegen. Darüber sind in der Fallrichtung des Dachs Sparren montiert, die ihrerseits die Steinlattung, meistens Hälblinge tragen. Beim Sparrendach (Abb. 113) sind die Sparren traufseitig in eine Mauerpfette eingekerbt. Zwei bis drei Anker- oder Zugbalken nehmen die Horizontalkräfte auf und bilden mit den Sparren zusammen ein Binderdreieck. Bei einfacheren Gebäuden sind die Pfetten und Sparren rund belassen und nur im von aussen sichtbaren Vordachbereich bearbeitet.

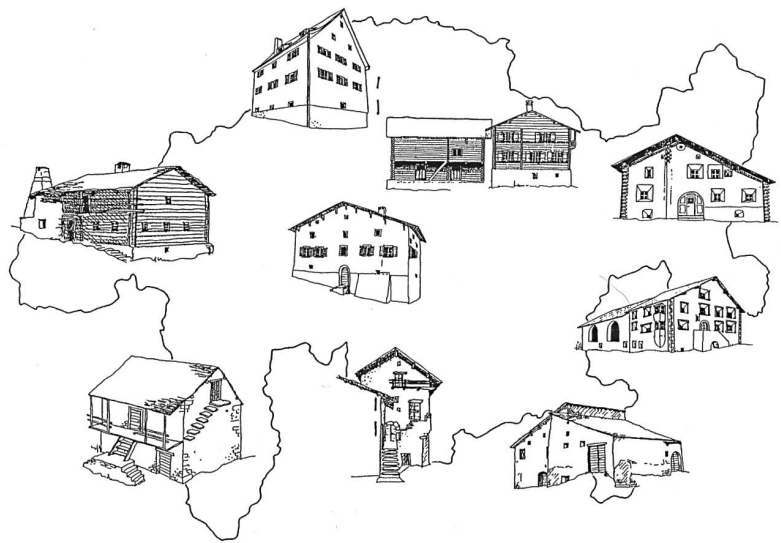
Abb. 114: Die typischen Wohn- und Stallbauten in den verschiedenen Regionen Graubündens.

Je nach Region und Material gibt es verschiedene Dachneigungen (Abb. 114). Im Misox und im Val Calanca beträgt die Neigung der

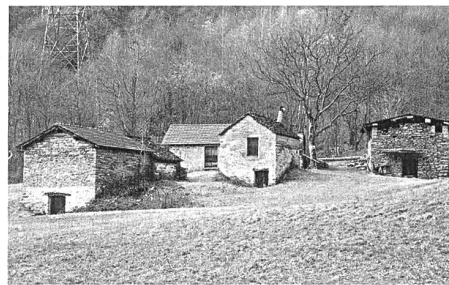
Abb. 115: Cama. Gegenüber den alten Ställen sind bei den neu eingedeckten Bauten flachere Dächer aufgesetzt worden.

Schon kleine Veränderungen können den Baukörper in seiner Wirkung stark beeinträchtigen. Insofern ist es äusserst bedauernd, wenn bei einer Dacherneuerung auch die Dachneigung verändert wird (Abb. 115).
