Artikel: Das "Kurhaus Bergün" : zur Restaurierung eines historischen Hotels

Das «Kurhaus Bergün»: Zur Restaurierung eines historischen Hotels

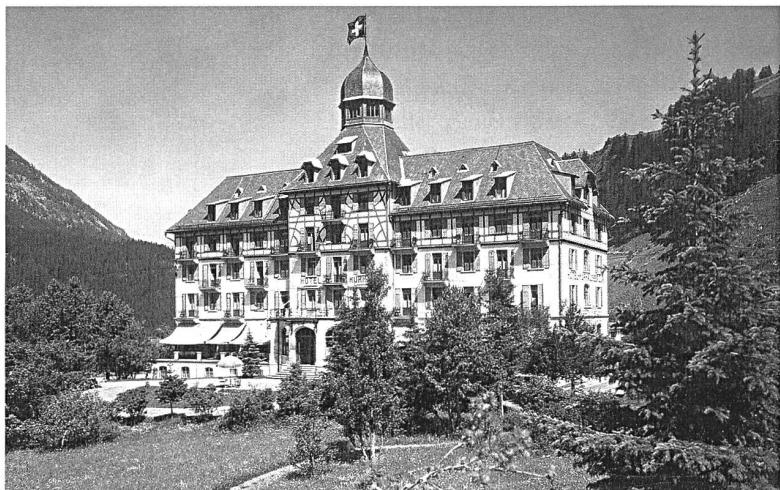
Abb. 131: Bergün/Bravuogn, «Kurhaus Bergün», historische Aufnahme. Blick gegen Nordwesten.

Nach einem Brand des Dachstocks im Jahre 1949 mussten im Dachbereich Erneuerungsarbeiten durchgeführt werden. Dabei wurde das originale, oben abgeflachte und zu den Seiten abgewalmte Dach durch ein Walmdach ersetzt und der achteckige, zwiebelbe krönte Aufbau, der ursprünglich über dem Mittelteil thronte (Abb. 131), nicht mehr wieder aufgebaut. Ansonsten hat sich das Gebäude in seiner Originalsubstanz im Wesentlichen erhalten.

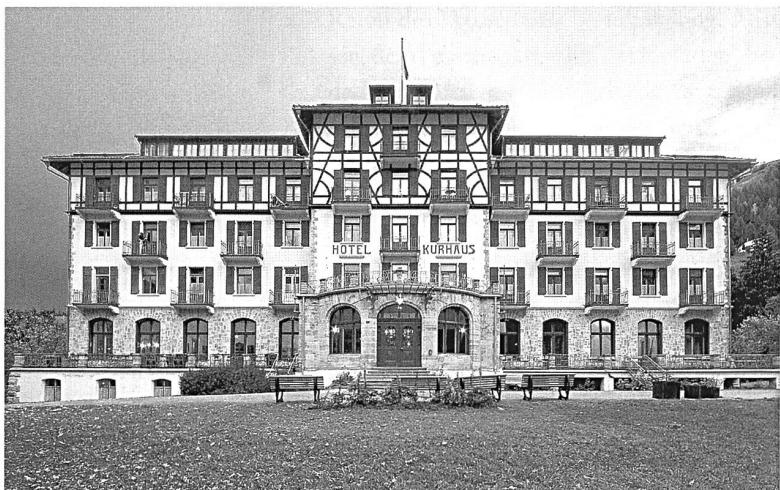
Abb. 132: Bergün/Bravuogn, «Kurhaus Bergün», nach der Restaurierung. Blick gegen Norden.

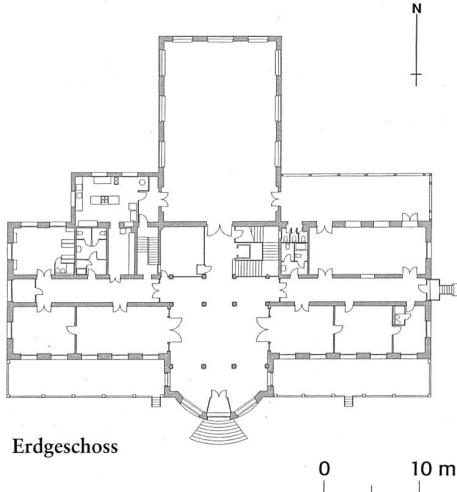
Das Hotel besteht aus einem viergeschossigen, länglichen Baukörper (Abb. 133); gartenseitig ist im rechten Winkel zum Hauptbau ein eingeschossiger Speisesaal mit Muldengewölbe angefügt. Die Hauptachse akzentuiert im Erdgeschoss das Vestibül als im Halbrund vorspringende Säulenhalle, die von zwei Flügeln mit weiteren Gemeinschaftsräumen flankiert wird. Die Hotelzimmer in den Obergeschossen sind beidseits eines die gesamte Breite des Hauses durchmessenden Mittelkorridors aufgereiht.

Abb. 133: Bergün/Bravuogn,
«Kurhaus Bergün», Grund-
risspläne. Mst. 1:750.

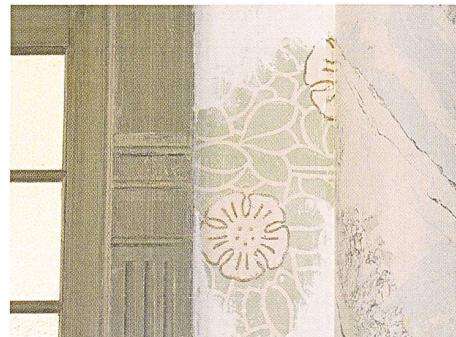
Abb. 134: Bergün/Bravuogn,
«Kurhaus Bergün». Reststück
der ehemaligen Wandbema-
lung im Vestibül.

zeigten die restauratorischen Untersuchungen an einzelnen Wandbereichen eine florale Jugendstilmalerei (Abb. 134). Allerdings konnte deren ursprüngliche Ausdehnung über alle Wandflächen nicht mit Sicherheit angenommen werden; nicht auszuschliessen war die Möglichkeit, dass die Befundstellen blosse Versuche für eine letztlich unrealisierte gebliebene Dekoration bedeuteten. Aus diesem Grund wurde auf eine Rekonstruktion der Wandbilder verzichtet und die Wandflächen stattdessen weiss übermalt (Abb. 135). Neben dem Durchgang ins Restaurant hat man ein kleines Belegstück der Malerei sichtbar belassen. Im Speisesaal fand man unter dem kräftigen Hellblau der Decke eine weitgehend erhaltene Rankenmalerei (Abb. 136), welche man freilegte und sehr zurückhaltend retouchierte. Die originalen Jugendstilschränke in den Nischen wurden restauriert und die fehlenden grünen Glasfelder und Gipsreliefs im Brusttäfer nach dem historischen Vorbild rekonstruiert. Der Parkettboden wurde lediglich ausgebessert und nicht, wie so oft, komplett abgeschliffen. Fenster und Türen wurden restauriert und samt ihrer Beschläge integral erhalten. Der Saal präsentiert sich heute wieder weitgehend authentisch in seinem Jugendstil-«Gewand». Seine Oberflächen tragen aufgrund der zurückhaltenden Restaurierung immer noch die reizvollen Altersspuren (Abb. 137).

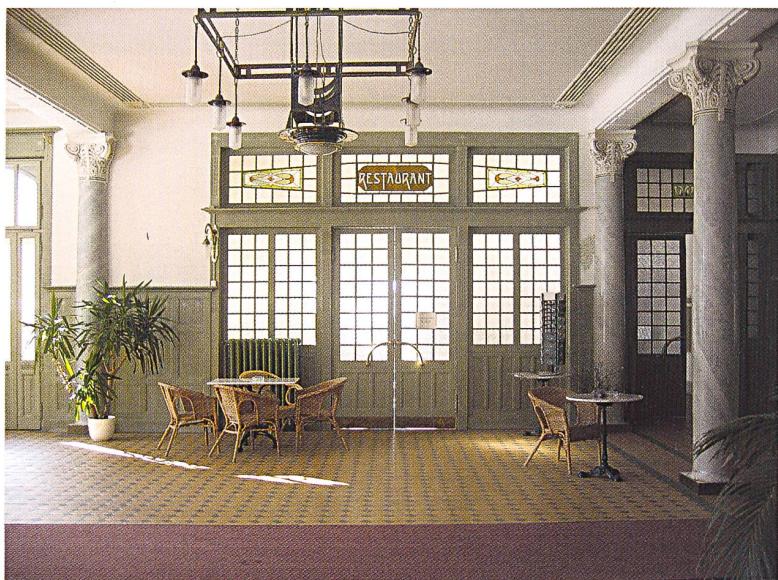
Abb. 135: Bergün/Bravuogn,
«Kurhaus Bergün». Vestibül,
nach der Restaurierung.

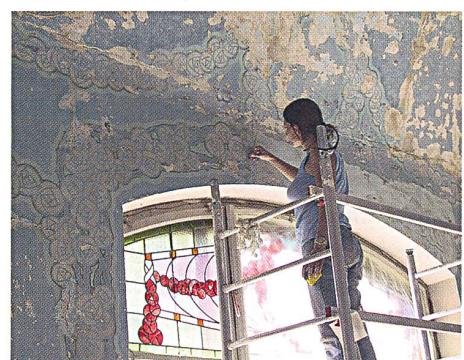
Abb. 136: Bergün/Bravuogn, «Kurhaus Bergün». Restaurierung der historischen Deckenbemalung im Speisesaal.

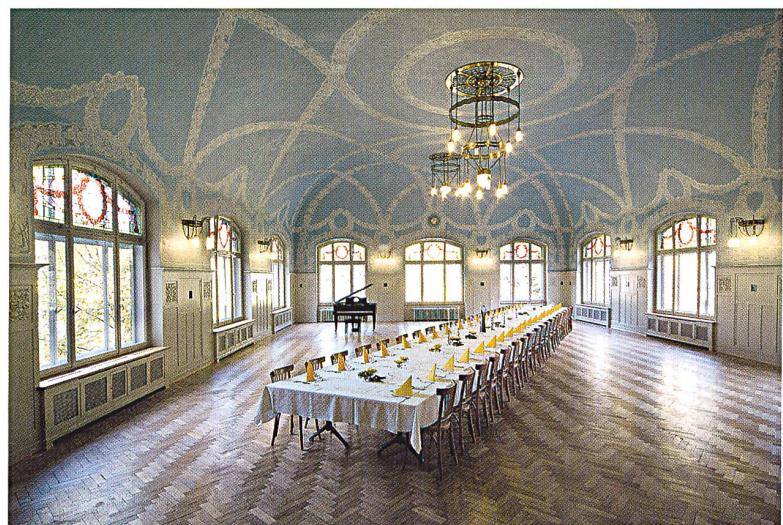
Abb. 137: Bergün/Bravuogn,
«Kurhaus Bergün». Speise-
saal, nach der Restaurierung.

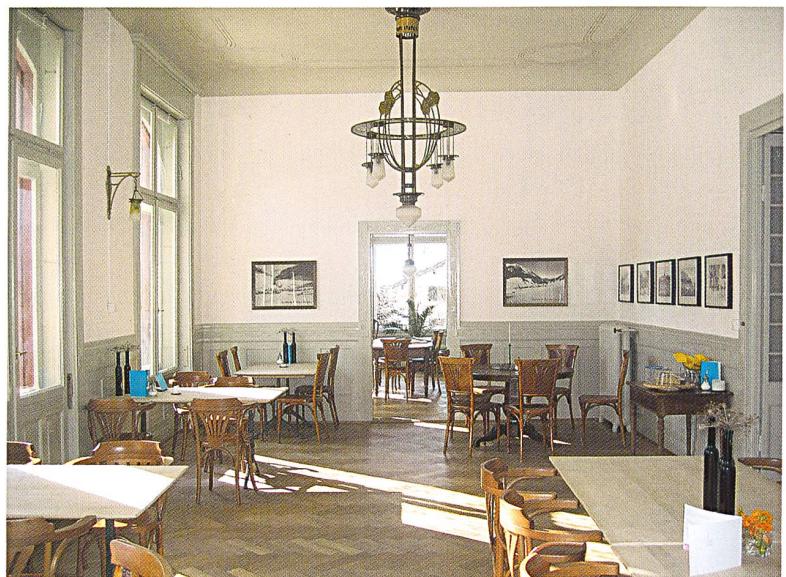
Sowohl im Restaurant wie auch im Damen- salon sind die originalen Decken, die durch das Entfernen der nachträglich eingezogenen zweiten Plafonds zum Vorschein gekommen waren, mit Jugendstilmalereien geschmückt; der vorgefundene Erhaltungszustand war in beiden Fällen gut. Während das Restaurant sanft restauriert wurde (Abb. 138), beschränkten sich die Arbeiten

Abb. 138: Bergün/Bravuogn,
«Kurhaus Bergün». Restau-
rant, nach der Restaurierung.

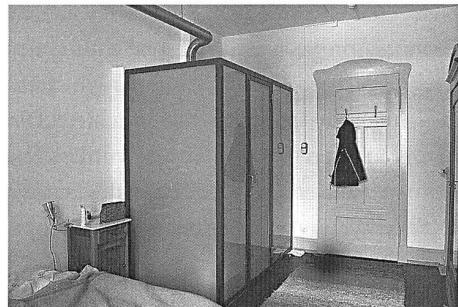
Abb. 139: Bergün/Bravuogn,
«Kurhaus Bergün». Hotelzim-
mer mit neuem Badezimmer-
einbau, nach der Restaurie-
rung

den die neuen Nasszellen in zeitgenössischer Architektsprache als gangseitig in die Schlafräume eingestellte Glaskuben konzipiert (Abb. 139). Der ursprüngliche Raumindruck wird auf diese Weise nicht beeinträchtigt.

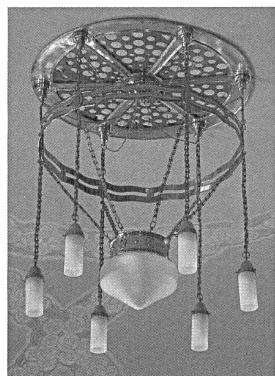
Abb. 140: Bergün/Bravuogn,
«Kurhaus Bergün». Originale
Jugendstilleuchte im Speise-
saal.

Eine besondere Rarität des Hauses stellt die Jugendstilleuchten-Kollektion dar (Abb. 140). Es grenzt an ein Wunder, dass sich diese fragilen Ausstattungsstücke nach so vielen Jahren bis auf wenige Teile, die ersetzt werden konnten, erhalten haben.
