Zeitschrift: Jahresberichte des Archäologischen Dienstes Graubünden und der Denkmalpflege Graubünden
Herausgeber: Archäologischer Dienst Graubünden; Denkmalpflege Graubünden
Band: - (2004)

Artikel: Das "Kurhaus Bergün" : zur Restaurierung eines historischen Hotels
Autor: Buchmann, Heike
DOI: <https://doi.org/10.5169/seals-821232>

Das «Kurhaus Bergün»: Zur Restaurierung eines historischen Hotels

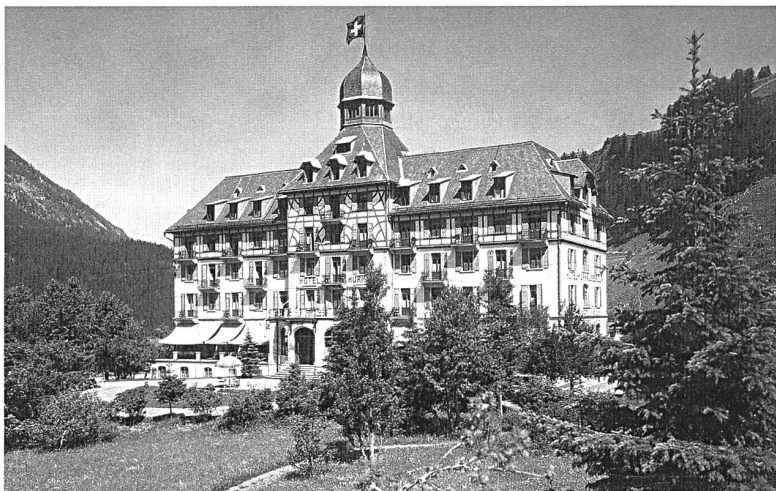
Abb. 131: Bergün/Bravuogn, «Kurhaus Bergün», historische Aufnahme. Blick gegen Nordwesten.

Nach dem Bau der durchgehenden Albulastrasse 1865/66 entwickelte sich in Bergün/Bravuogn langsam der Fremdenverkehr. Anlass zur Errichtung eines Hotels im grossen Stil, des «Kurhaus Bergün» (Abb. 131 und 132), gab jedoch erst der 1903 erfolgte Bau der Bahnlinie ins Engadin. Das Gebäude wurde 1905–1907 vom Zürcher Architekten Jost-Franz Huwyler-Boller (1874–1930) erbaut. Huwyler bezeichnete sich selbst als Spezialisten für Hotelbauten und führte auf seiner Referenzliste Häuser wie

Nach einem Brand des Dachstocks im Jahre 1949 mussten im Dachbereich Erneuerungsarbeiten durchgeführt werden. Dabei wurde das originale, oben abgeflachte und zu den Seiten abgewalmte Dach durch ein Walmdach ersetzt und der achteckige, zwiebelbekrönte Aufbau, der ursprünglich über dem Mittelteil thronte (Abb. 131), nicht mehr aufgebaut. Ansonsten hat sich das Gebäude in seiner Originalsubstanz im Wesentlichen erhalten.

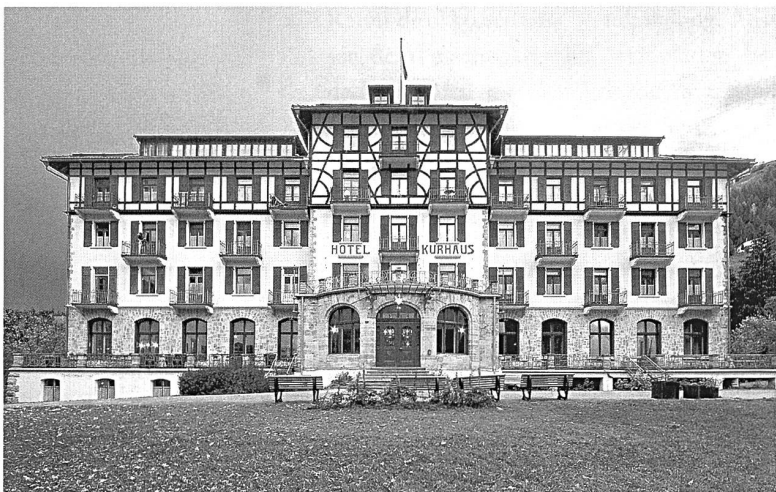
Abb. 132: Bergün/Bravuogn, «Kurhaus Bergün», nach der Restaurierung. Blick gegen Norden.

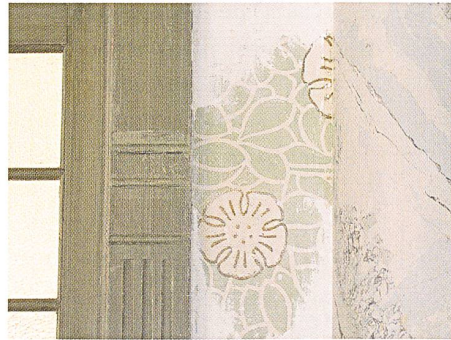
Abb. 134: Bergün/Bravuogn, «Kurhaus Bergün». Reststück der ehemaligen Wandbemalung im Vestibül.

zeigten die restauratorischen Untersuchungen an einzelnen Wandbereichen eine florale Jugendstilmalerei (Abb. 134). Allerdings konnte deren ursprüngliche Ausdehnung über alle Wandflächen nicht mit Sicherheit angenommen werden; nicht auszuschliessen war die Möglichkeit, dass die Befundstellen bloss Versuche für eine letztlich unrealisiert gebliebene Dekoration bedeuteten. Aus diesem Grund wurde auf eine Rekonstruktion der Wandbilder verzichtet und die Wandflächen stattdessen weiss übermalt (Abb. 135). Neben dem Durchgang ins Restaurant hat man ein kleines Belegstück der Malerei sichtbar belassen. Im Speisesaal fand man unter dem kräftigen Hellblau der Decke eine weitgehend erhaltene Rankenmalerei (Abb. 136), welche man freilegte und sehr zurückhaltend retouchierte. Die originalen Jugendstilchränke in den Nischen wurden restauriert und die fehlenden grünen Glasfelder und Gipsreliefs im Brusttäfer nach dem historischen Vorbild rekonstruiert. Der Parkettboden wurde lediglich ausgebessert und nicht, wie so oft, komplett abgeschliffen. Fenster und Türen wurden restauriert und samt ihrer Beschläge integral erhalten. Der Saal präsentiert sich heute wieder weitgehend authentisch in seinem Jugendstil-«Gewand». Seine Oberflächen tragen aufgrund der zurückhaltenden Restaurierung immer noch die reizvollen Altersspuren (Abb. 137).

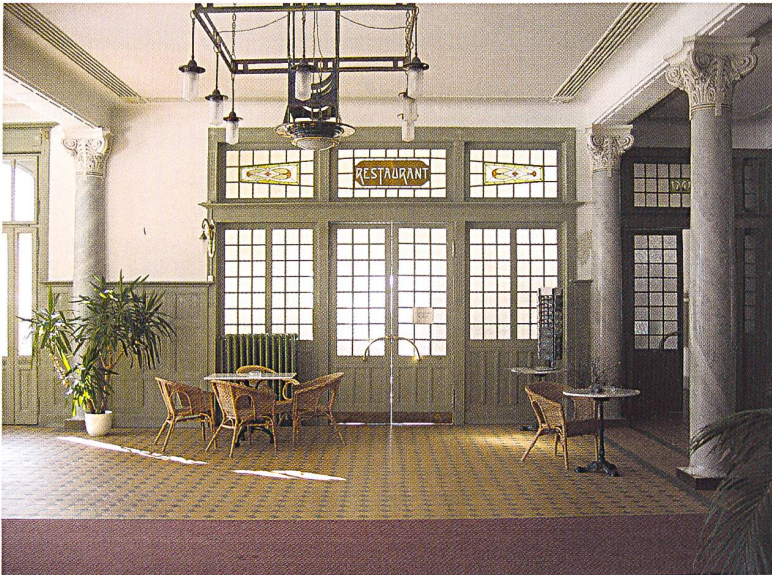
Abb. 135: Bergün/Bravuogn, «Kurhaus Bergün». Vestibül, nach der Restaurierung.

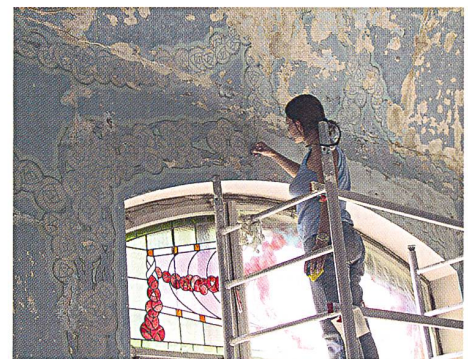
Abb. 136: Bergün/Bravuogn, «Kurhaus Bergün». Restaurierung der historischen Deckenbemalung im Speisesaal.

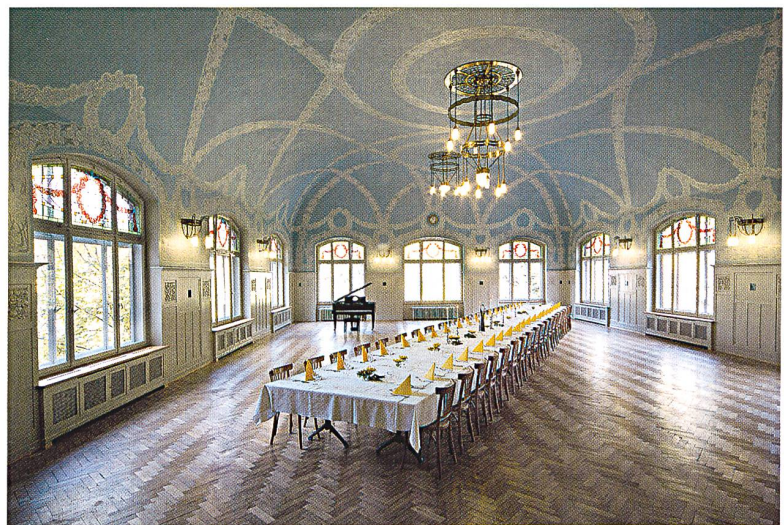
Abb. 137: Bergün/Bravuogn, «Kurhaus Bergün». Speisesaal, nach der Restaurierung.

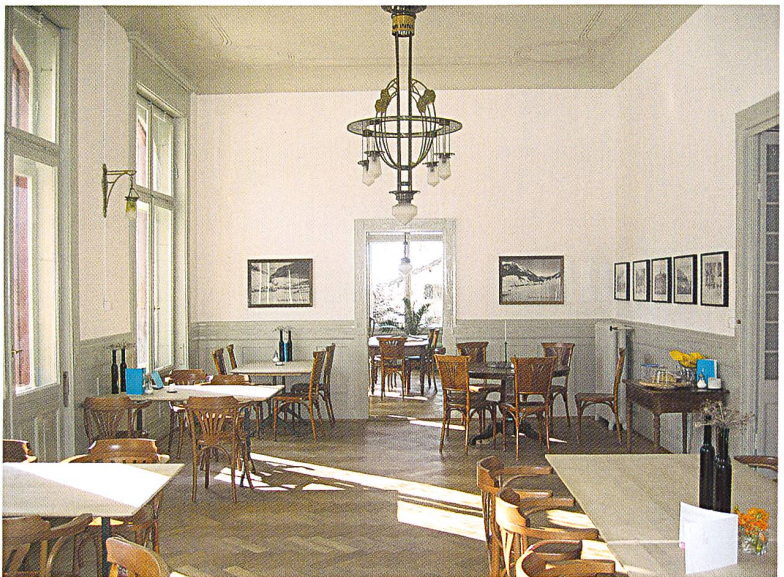
Abb. 138: Bergün/Bravuogn, «Kurhaus Bergün». Restaurant, nach der Restaurierung.

Sowohl im Restaurant wie auch im Damensalon sind die originalen Decken, die durch das Entfernen der nachträglich eingezogenen zweiten Plafonds zum Vorschein gekommen waren, mit Jugendstilmalereien geschmückt; der vorgefundene Erhaltungszustand war in beiden Fällen gut. Während das Restaurant sanft restauriert wurde (Abb. 138), beschränkten sich die Arbeiten
