Zeitschrift: Jahresberichte des Archäologischen Dienstes Graubünden und der Denkmalpflege Graubünden

Artikel: Überblick über die Tätigkeiten der Denkmalpflege Graubünden im Jahre 2005

Überblick über die Tätigkeiten der Denkmalpflege Graubünden im Jahre 2005

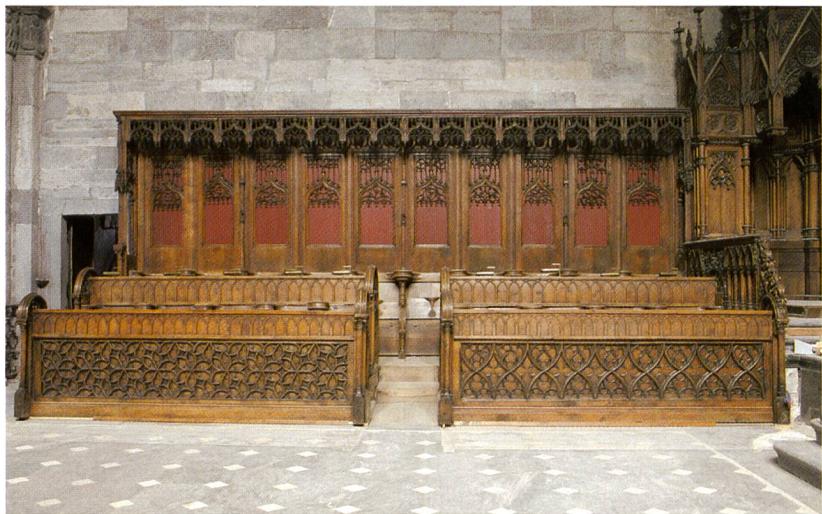
Abb. 68: Chur, Kathedrale St. Mariä Himmelfahrt. Nach der Restaurierung in der Werkstatt ist das Chorge- stuhl im Herbst 2005 wieder aufgebaut worden.
Blick gegen Norden.

Die in die Ateliers der Restauratoren Andreas Franz, Küschnacht ZH, Jörg Joos, Andeer, Matthias Mutter, Cazis, Summaprada, und Ivano Rampa, Almens, ausgelagerten fünf Barockaltar-Retabel wurden gereinigt, gesichert und mit Retuschen ergänzt. Dabei zeigte sich, dass nur einer der Altaraufsätze aus der Zeit um 1652 aus Nussbaumholz gefügt ist und die übrigen lediglich mit einer Nussbaumholz imitierenden Maserierung bemalt sind. Ende 2005 wurden schliesslich auch die im Atelier von Möbelrestaurator Jörg Magener, Zürich, gereinigten und instand gestellten hoch- und spätgotischen Chorstühle¹⁶⁰ in je zwei Reihen entlang der Seitenwände des Presbyteriums aufgestellt (Abb. 68); dies entspricht dem Zustand, wie er 1845 im Rahmen einer Neukonzeption des Chores hergestellt worden war. Mit dem Weglassen

der dritten Bankreihe, die seit dem ersten Viertel des 20. Jahrhunderts bis zur gegenwärtigen Restaurierung bestanden hatte, konnte das Raumgefüge im Presbyterium geklärt werden.

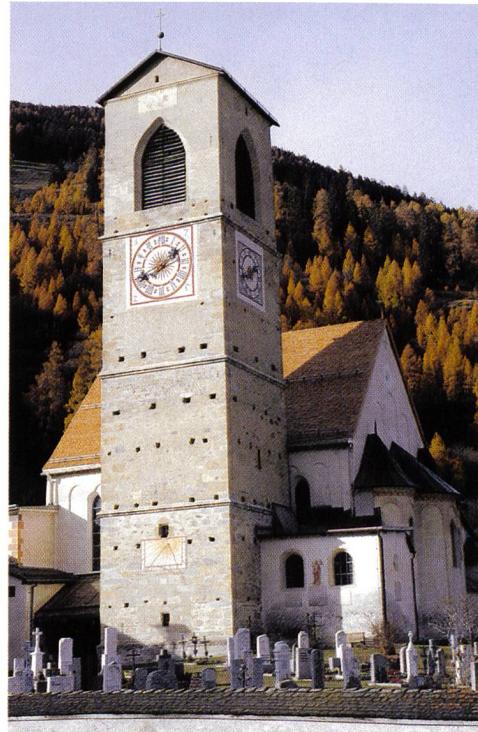
Abb. 69: Müstair, Kloster St. Johann. Das frisch einge- deckte Kirchendach im Herbst 2005 – noch leuch- ten die Schindeln hell. Blick gegen Nordwesten.

Die intensive Diskussion über die Ausführung eines neuen Daches für die Klosterkirche St. Johann mündete in deren Neueindeckung mit handgespaltenen Lärchenholzschindeln (Abb. 69).¹⁶² Im Sommer 2005 führte Patrik Stäger, Untervaz, mit seinen Mitarbeitenden die Arbeiten aus. Zuvor galt es, den gemäss Dendrodatierung¹⁶³ in den Jahren 1516/17 aufgerichteten Dachstuhl statisch zu verstärken; eine

Massnahme, die sich aufgrund des höheren Gewichts des neuen, mehrschichtigen Dachhautaufbaus wie auch wegen der heute geltenden Sicherheitsnormen bezüglich Schneelast aufdrängte. Durch die von Ingenieur Jürg Conzett, Chur, in Zusammenarbeit mit dem Zimmermann und Holzrestaurator Ambrosius Widmer, Wilen OW, entwickelte Lösung mit Stahlverstärkungen, Stahlzugseilen und ergänzten Holzverbindungen konnten die Eingriffe am historischen Dachstuhl sehr klein gehalten werden. Vor dem Beginn der Arbeiten am Dachstuhl wurden die karolingischen Wandmalereien an den in den Dachraum ragenden Kirchenwänden vom Restauratorenteam Doris Warger und Rufino Emmenegger, Zizers, dokumentiert und einer gründlichen Reinigung unterzogen, wobei nicht nur Staub und Schmutz, sondern auch Leimreste der vor hundert Jahren im Auftrag des Schweizerischen Landesmuseums durch Christian Schmidt durchgeführten Wandbildablösungs-Aktion entfernt werden mussten.

Der zusätzliche Feuerschutz mit Brand- schutzplatten und die notwendige Dach- hautentlüftung zwischen der beibehaltenen alten Blechhaut und der neuen Schindel- deckung bewirkte eine geringe Verdickung der Dachhaut. Die dadurch etwas breiter bemessenen Ortbretter am West- und Ost- giebel wurden, analog zum fotografisch be- legten Vorbild, wieder mit geschweift aus- geschnittenen Schindeln belegt. Das mächtige, spätgotisch steile Klosterkirchendach zeigt nun wieder die Erscheinung, wie sie nachweislich 400 Jahre lang das Bild der Klosteranlage geprägt hatte.

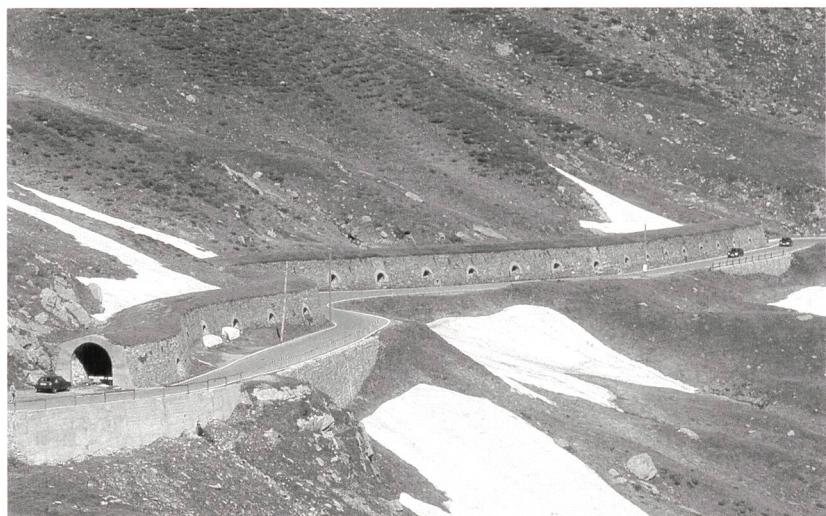
Die Galerie besitzt ein sorgfältig gemauertes Rundtonnengewölbe, wobei als Baumaterial plattige Gneise aus der Umgebung und ein traditioneller Kalkmörtel dienten. Die beiden Portale und die zahlreichen bogenförmigen Seitenöffnungen wurden mit einer sorgfältigen Bogenquaderung gefasst. Die Fahrbahn war mit einer Schroppenpflasterung belegt, welche heute nur noch an wenigen Stellen intakt erhalten ist. Im Frühjahr 2000 stürzte in der oberen Hälfte der Galerie bergseits das Gewölbe ein. Eine daraufhin eingeleitete Untersuchung des Zustandes ergab, dass der Mörtel – vor allem im Bereich des Gewölbes – an vielen Stellen ausgewaschen ist. Im Umfeld der Lichtöffnungen sind auch Risse feststellbar, mancherorts fehlen Steine. Bergseits steht an mehreren Stellen das Mauerwerk «bauchartig» vor. Erste Notmassnahmen sicherten den Einbruch im Gewölbe, gleichzeitig wurden die grössten Verformungen der bergseitigen Mauer abgestützt. Einbrüche sind seither nicht erfolgt, wären ohne Restaurierungsmassnahmen aber zu erwarten.

Abb. 70: Splügen, Galerie am Splügenpass. Zustand vor der Restaurierung. Blick gegen Nordwesten.

nahm die Bündner Regierung die Restaurierung der Galerie in ihr Schwerpunktprogramm 2004 auf. Dank der gesprochenen Mittel konnte im Berichtsjahr die Detailplanung angegangen werden; Ziel ist es, die Arbeiten im Jahr 2008 abzuschliessen. Das vorliegende Konzept für die Erhaltung sieht vor, die gesamte Galerie zu sichern und zu konservieren und einen Abschnitt von ca. 60 m ab Nordportal inklusive Pflästerung instand zu stellen, damit dieser als Dokumentationsstelle zur Galerie wie für weitere Anlässe genutzt werden kann. Die Galerie am Splügenpass kann auch zur wichtigen Attraktion am Wanderweg der Veia Spluga werden.
