Zeitschrift: Jahresberichte des Archäologischen Dienstes Graubünden und der Denkmalpflege Graubünden

Artikel: Müstair, Ausgrabung und Bauuntersuchung im Kloster St. Johann

Autor: Goll, Jürg

Bericht über das Arbeitsjahr 2006

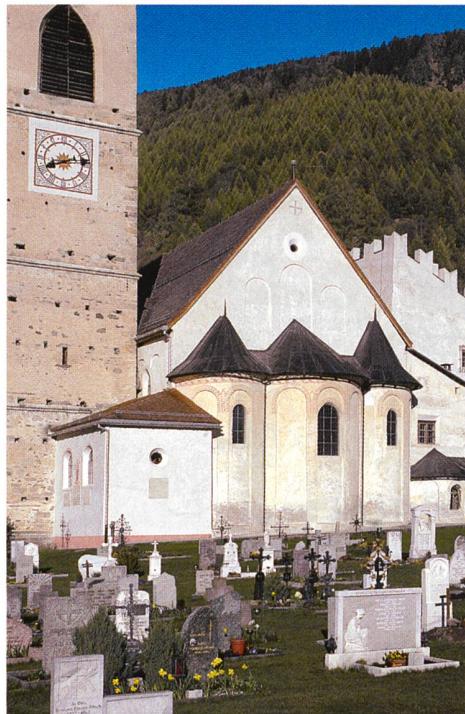
Abb. 8: Müstair, Kloster St. Johann. Gnadenkapelle, Zustand April 2007. Blick gegen Westen.

ches und Erstellung eines Freskos.¹² 1885 renoviert der Maler Martin Adam die Kapelle.¹³ 1902 wurde das Flachdach durch vom Kirchendach herunterfallenden Schnee eingedrückt.¹⁴ 1904 erhielt das Kapelleninnere eine neue Ausmalung und ein Holz-Zement-Dach.¹⁵ 1908 wurde Unterflur ein Vorraum für die Nonnengruft geschaffen. Das Wandbild des auferstehenden Christus und vier Inschriftenfeln erinnern an die hier bestatteten Schwestern. 1937/38 wurde der Innenraum mit Stuck vom Stuckateur Josef Malin aus Mauren FL dekoriert.¹⁶ 2006 wurde das anfällige Flachdach abgebrochen und durch ein abgewalmtes Steildach mit Schindeldeckung ersetzt (Abb. 8).

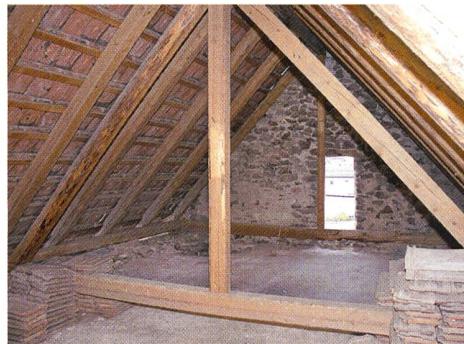
Abb. 9: Müstair, Kloster St. Johann. Heiligkreuzkapelle, Dachraum. Blick gegen Südwesten.

Das Wichtigste vorweg: Mit der Dokumentation im Dachraum der Heiligkreuzkapelle (Abb. 9) und mit minimalsten Untersuchungsschnitten ist es gelungen, einen Balkenkopf zu finden, der uns die karolingische Entstehungszeit der Kapelle bis unter das Dach bestätigt. Dieses Holz war eine Mauerlatte und diente den Deckenbalken des Kapellenobergeschosses als Auflager (Abb. 10). Das Fälldatum konnte vom Dendrolabor des Archäologischen Dienstes Graubünden auf das Jahr 786 festgelegt werden.¹⁷

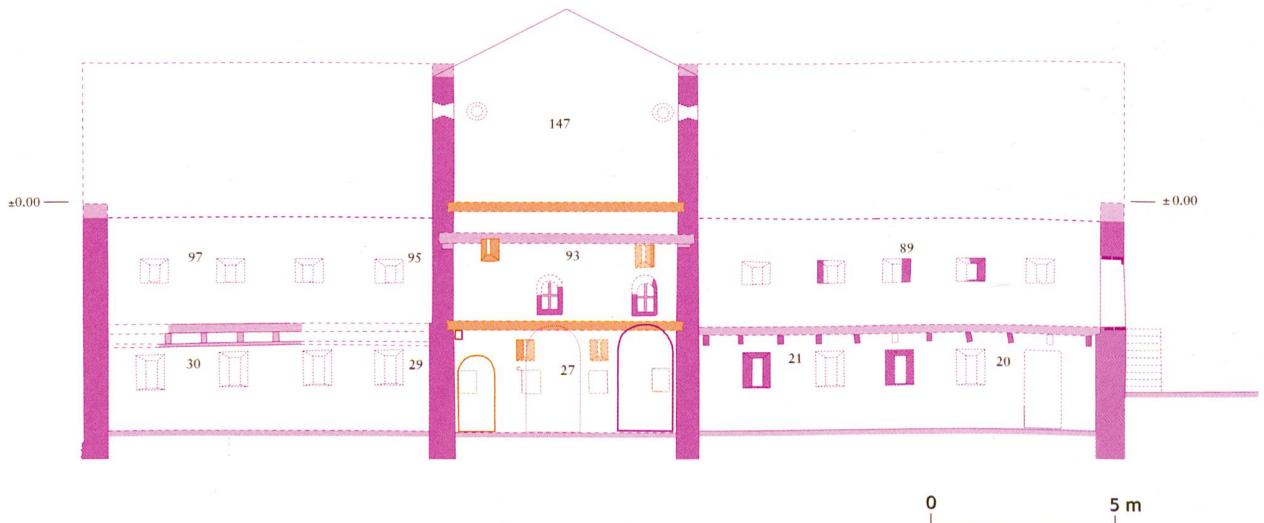
Abb. 11: Müstair, Kloster St. Johann. Westtrakt/Norpertrakt, Schnitt. Blick gegen Westen. Rosa original um 1035, grau nach 1040, orange 12. Jahrhundert.
Mst. 1:200.

Bisher gingen wir davon aus, dass der Mittelturm zwischen den doppelgeschossigen Seitenflügeln der bischöflichen Residenz von 1035 wie heute dreigeschossig war. Dies müssen wir nach der baubegleitenden Untersuchung im Turmraum 93 korrigieren. Der Turm besass ursprünglich ein 5,26 m hohes Erdgeschoss und beanspruchte damit zusätzlich zwei Drittel des heutigen Obergeschosses. Darüber verblieb Raum für ein ebenfalls sehr hohes Dachgeschoss (Abb. 11).

war mit einem Rundbogenfenster überhöht, das zusammen mit einem zweiten solchen Fenster auch bei geschlossenen Portalen eine Belichtung des Raumes gewährleistete (rosa in Abb. 11). Vom nördlichen Fenster blieb ein Teil des Stockes erhalten (Abb. 12). Dieser wurde aus einer einzigen Bohle dergestalt ausgebeilt, dass ein Fensterkreuz stehen blieb. Das Fenster hatte weder einen Falz noch irgendwelche Anzeichen eines Verschlusses. Die gemauerten Laibungen weiteten sich trichterförmig nach beiden Seiten.

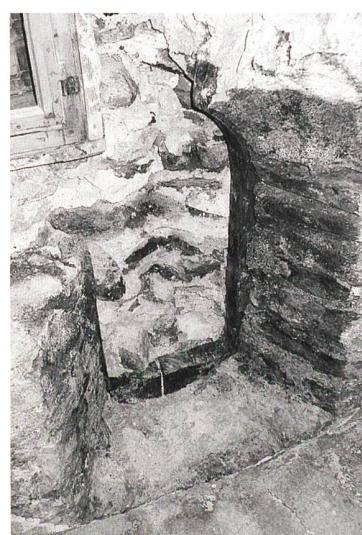
Abb. 12: Müstair, Kloster St. Johann. Westtrakt/Norbertstrakt, Westfassade im 1. Obergeschoß/ursprünglich Erdgeschoß. Originales Oblichtfenster, aus einer Bohle herausgehauener Rundbogen, ehemals mit Fensterkreuz.

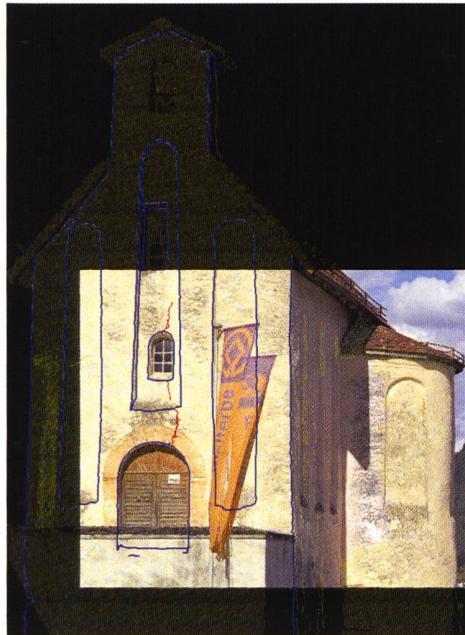
Abb. 14: Müstair, Kloster St. Johann, Heiligkreuzkapelle. Orientiertes Digitalfoto mit überdeckender Scan-Wolke und Kantenüberzeichnung in einer spezialisierten Auswertungssoftware für 3D-Scans.

tung Pro Kloster St. Johann in Müstair einen 3D-Scan der karolingischen Sakralbauten, Klosterkirche und Heiligkreuzkapelle, in Auftrag gegeben (Abb. 14 und 15). Die Firma Mazzetta & Menegon Partner AG aus Untervaz verwendete dafür einen Riegl-Scanner mit kalibrierter Digitalkamera. Der gesamte Kircheninnenraum, alle Wandflächen im Kirchenestrich, die Kirchenostfassade, der Kirchenwestgiebel sowie bei der Heiligkreuzkapelle das Ober- und Untergeschoss innen und alle Außenansichten wurden mit einer Punkteweite von 3 bis 9 Millimetern erfasst. Damit sind diese bisher nur partiell dokumentierten Gebäude flächig vermessen. Hinzu kommt, dass jeder Einzelscan mit entsprechend räumlich orientierten Digitalfotos kombiniert ist, die eine spätere photogrammetrische Verdichtung durch anderes Bildmaterial ermöglichen. Derzeit macht Michael Wolf die Millionen Messpunkte des Scanners für gängige CAD- und Vektor-Programme nutzbar. Es entsteht eine verformungsgerechte, archäologisch exakte digitale Nachbildung von Kirche und Heiligkreuzkapelle. Die bestehende, über Jahrzehnte gewachsene Dokumentation in Form von handgezeichneten Plänen, Fotos und Beschreibungen kann später in das Modell integriert werden. Mit einem detaillierten 3D-Modell der Klosterkirche und der Heiligkreuzkapelle wird ein zeitgemäßes, dem Objekt und seinem Rang angemessenes Arbeitsinstrument für Dokumentation, Planung, Forschung und Präsentation geschaffen.

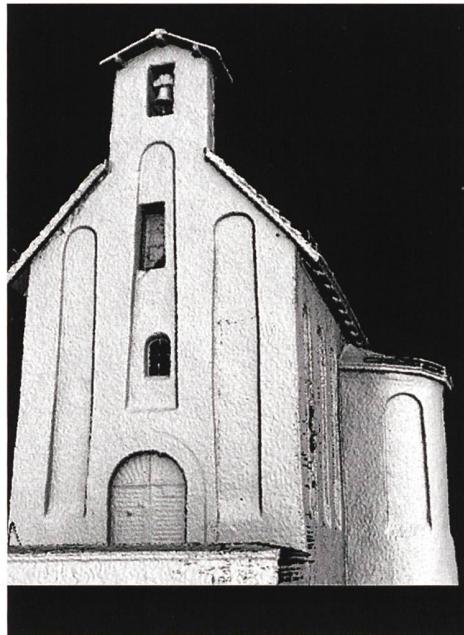
Abb. 15: Müstair, Kloster St. Johann, Heiligkreuzkapelle. Nach mehreren Filter- und Wandlungsschritten kann aus der Scan-Wolke eine Polygonfläche erzeugt werden. Solche Polygonsurfaces sind in gängigen CAD-Anwendungen weiter zu bearbeiten.
