**Artikel:** Müstair, Ausgrabung und Bauuntersuchung im Kloster St. Johann

Autor: Goll, Jürg

## Bericht über das Arbeitsjahr 2006

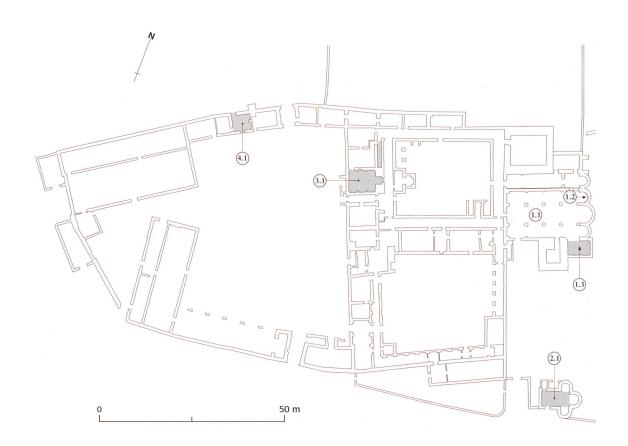
Abb. 5: Müstair, Kloster St. Johann. Übersicht über die Untersuchungsplätze im Jahr 2006.

- 1.1 Kirche und Dachraum
- 1.2 Kirche, Nordapsis
- 1.3 Kirche, Südostecke, Südapsis und Gnadenkapelle
- 2.1 Heiligkreuzkapelle, Dachraum
- 3.1 Westtrakt/Norperttrakt, 1. Obergeschoss, Turmraum 93 und Treppenschacht 22
- 4.1 Knechtetrakt/Personaltrakt, alte Küche

Mst. 1:1000.

# Arbeitsplätze und Ausführende (Abb. 5)

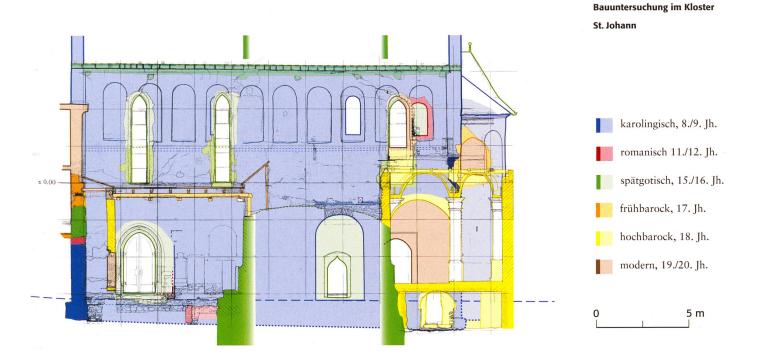
Abb. 7: Müstair, Klosterkirche St. Johann. Baualtersplan der karolingischen Südfassade mit approximativen Umrissen aller Baueingriffe:

Blau: karolingisch (Kirche und Apsis 4. Viertel 12. Jahrhundert)

Rot: romanisch (Fenster und Arkosolgrab)

Grün: spätgotisch (Portal und Fenster 1492, Traufgesims 1517, Kirchturm 1528, Fensterverlängerungen

nach 1528)

Orange: hochbarock (Treppenhaus um 1700, Apsisseitenfenster 1744)

Gelb: spätbarock (Gnadenkapelle 1758)

Braun: 19./20. Jahrhundert

Mst. 1:200.

Im karolingischen Urzustand waren der Mauerwinkel des Kirchenraums, die Südapsis und der Südannex miteinander baulich verbunden. In der Kirchenmauer befand sich ein grosser Rundbogendurchgang als Verbindung zwischen Südannex und Klosterkirche sowie ein hochliegendes karolingisches Fenster (Abb. 7). In romanischer Zeit wurde östlich davon ein Rundbogenfenster eingebrochen. 1492 hat man

die Last des spätgotischen Gewölbes in die Mauerecke abgeleitet. Gleichzeitig wurden das Portal sowie Lanzettfenster in die Mauer eingebrochen und die älteren Fenster zugemauert. Spätestens beim Brand von 1499 wurde der Südannex gänzlich zerstört. Damit ging auch der Kirchenecke das südliche Widerlager verloren, was nebst den Mauerdurchbrüchen wesentlich zur statischen Destabilisierung beitrug. Bis zum Bau des Kirchturmes 1528 befanden sich in diesem Bereich mehr oder weniger provisorische
