Von der Wehrburg zur Schlossanlage: Die Baugeschichte der Burgenanlage Belfort in Brienz/Brinzauls

Augustin Carigiet

LK 1216, 766 170/171 180, 1150 m ü. M.

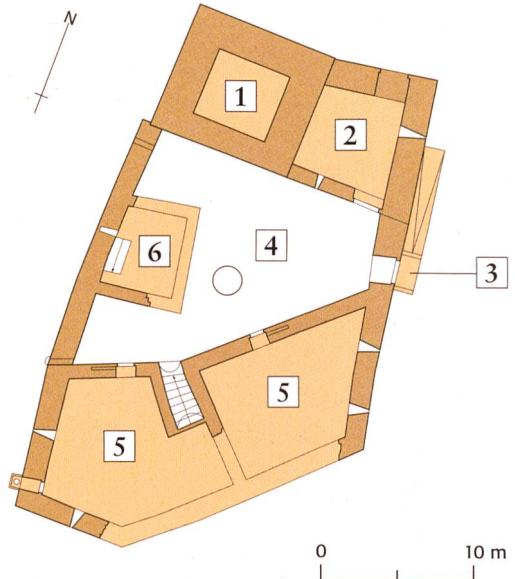
Abb. 38: Brienz/Brinzauls, Burganlage Belfort. Grundriss 1.

- 1 Hauptturm, 1. Geschoss
 - 2 Torturm, 1. Geschoss
 - 3 Eingang
 - 4 Innenhof
 - 5 Südtrakt, Palas, 2. Geschoss
 - 6 Westtrakt, 1. Geschoss
- Mst. 1:500.

Grundriss 1 (Abb. 38)

Die Burganlage setzt sich aus verschiedenen Bauten zusammen: An der Nordwestecke steht markant der Hauptturm [1]. Dieser wurde als eigenständiger Bau errichtet. Die Grundmauern des Wehrturmes sind bis 2,30 m stark gemauert.

Der Torturm [2] ist an die Ostseite des Hauptturmes angebaut. Das namengebende Rundbogentor an der Nordseite war als Haupteingang in die Burganlage gebaut worden. Noch während der Neubauzeit wird der Eingang an die Ostseite verlegt [3]. Durch diesen gelangte man in den Innenhof [4]. Die Zisterne ist fünf Meter in den Fels abgetieft.

Im Südtrakt (Palas) wurden zwei herrschaftliche Wohnräume gebaut [5]. Diese waren vom Innenhof her erschlossen. In einer Nische in der Westwand bestand zu dieser Wohneinheit ein Aborterker. Der Südtrakt war unterkellert, ein überwölbter Treppenabgang führte vom Innenhof in die zwei Kellerräume.

Der einräumige Westtrakt [6] wurde im Verband mit der westlichen Umfassungsmauer gebaut.

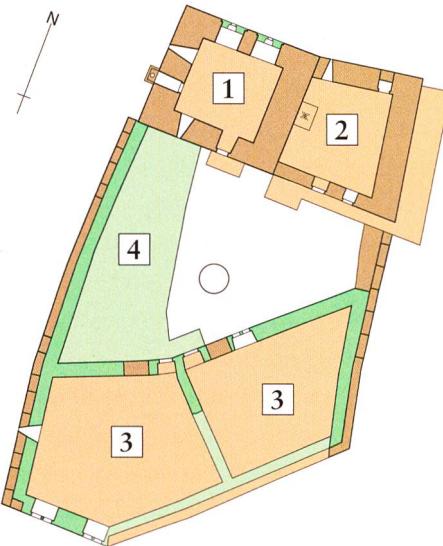
Abb. 39: Brienz/Brinzauls, Burganlage Belfort.
Grundriss 2.
1 Hauptturm, 2. Geschoss
2 Torturm, 2. Geschoss
3 Wehrgang Ost
4 Wehrgang West
5 Südtrakt, Plattform
(Söller) über 2. Geschoss
6 Westtrakt, 2. Geschoss
Mst. 1:500.

Grundriss 2 (Abb.39)

Im Hauptturm [1] bestand im 2. Geschoss ein Kellerraum mit Spähcharten gegen Westen und Norden. Im Torturm [2] wurde ein Wohnraum eingerichtet. Dieser war mit einem Kamin ausgestattet.

Die Umfassungsmauern gegen Osten [3] und Westen [4] wiesen in der Phase 1 Wehrgänge auf. Gegen aussen waren die Wehrgänge durch Brüstungsmauern mit aufgesetzten Zinnen gesichert.

Der Südtrakt (Palas) war über dem 2. Geschoss mit einer Plattform gedeckt [5]. Diese bestand aus einem Kalkmörtelboden. Gegen Süden wurde die Plattform durch eine Brüstungsmauer begrenzt, gegen Norden standen zwei Pfeiler auf. Diese terrassenartige Fläche dürfte auch als Söller (solarium) genutzt worden sein.

Im Westtrakt [6] bestand ein Treppenaufgang auf den Wehrgang.

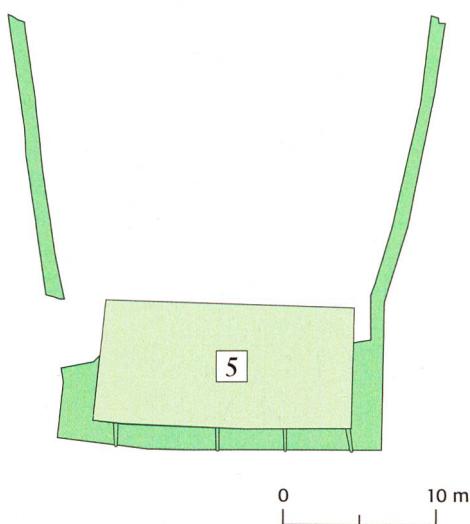
Abb. 40: Brienz/Brinzauls, Burganlage Belfort.
Grundriss 3.
1 Hauptturm, 3. Geschoss
(Hocheingang)
2 Torturm, 3. Geschoss
3 Südtrakt, 3. Geschoss
4 Westtrakt, 2. Geschoss
5 Süderweiterung mit
Söller
Mst. 1:500.

Grundriss 3 (Abb.40)

Der Hocheingang in den Hauptturm [1] findet sich an der Südseite im 3. Geschoss. In der Nordwand des Eingangsgeschosses bestanden in tiefen Nischen zwei Wehrfenster. Diese waren durch gegen aussen aufklappbare Holzläden gesichert. Ein Aborterker kragt über die Westfassade aus.

Der Südtrakt wird in der Umbauphase 2 über der bestehenden Plattform aufgestockt. Dabei werden die bestehenden Wehrgänge überbaut. Im neuen 3. Geschoss entstanden zwei herrschaftliche Wohnräume [3]. Im Westteil der Südfassade ist eine Bifore (Doppelfenster) erhalten.

Der Westtrakt [4] wird in der Phase 2 ebenfalls aufgestockt und zu Wohnzwecken ausgebaut. Die neue Westmauer wurde auf dem bestehenden Wehrgang aufgesetzt.

Die Anlage wird in der Phase 2 gegen Süden erweitert [5]. 30 Meter unterhalb der Hauptburg wurde eine neue Südmauer erstellt. Entlang den seitlichen Tobeleinschnitten war die Erweiterung durch Ummassungsmauern gesichert. Durch Hinterfüllen der Südmauer entstand innerhalb des Mauergevierts eine ebene Fläche (Söller). Diese konnte durch vier Kanäle in der Südmauer entwässert werden.

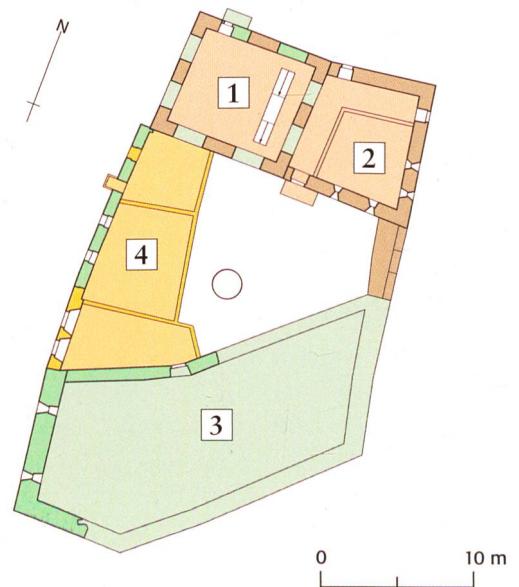
Abb. 41: Brienz/Brinzauls, Burganlage Belfort.

Grundriss 4.

- 1 Hauptturm, 4. Geschoss
- 2 Torturm, 4. Geschoss
- 3 Südtrakt, 4. Geschoss (Saal)
- 4 Westtrakt, 3. Geschoss

Grundriss 4 (Abb. 41)

Der Hauptturm war ursprünglich mit einer begehbaren Wehrplattform gedeckt [1]. Diese war durch eine umlaufende Brüstungsmauer mit aufgesetzten Zinnen gesichert. In der Phase 2 wird über dem Hauptturm ein Dach aufgesetzt und das 4. Geschoss ausgebaut.

Im Torturm war im 4. Geschoss eine Schlafkammer eingerichtet [2]. Diese wurde durch vier trichterförmige Fenster belichtet.

Im Südtrakt [3] wird im 4. Geschoss ein repräsentativer Saal gebaut. In der westlichen Giebelwand sind zum Saal zwei schmale Rundbogenfenster erhalten. Diese öffnen sich trichterförmig gegen aussen und innen.

Der bereits in der Phase 2 zu Wohnzwecken ausgebauten Westtrakt [4] wird in der jüngsten Phase 3 umgebaut.

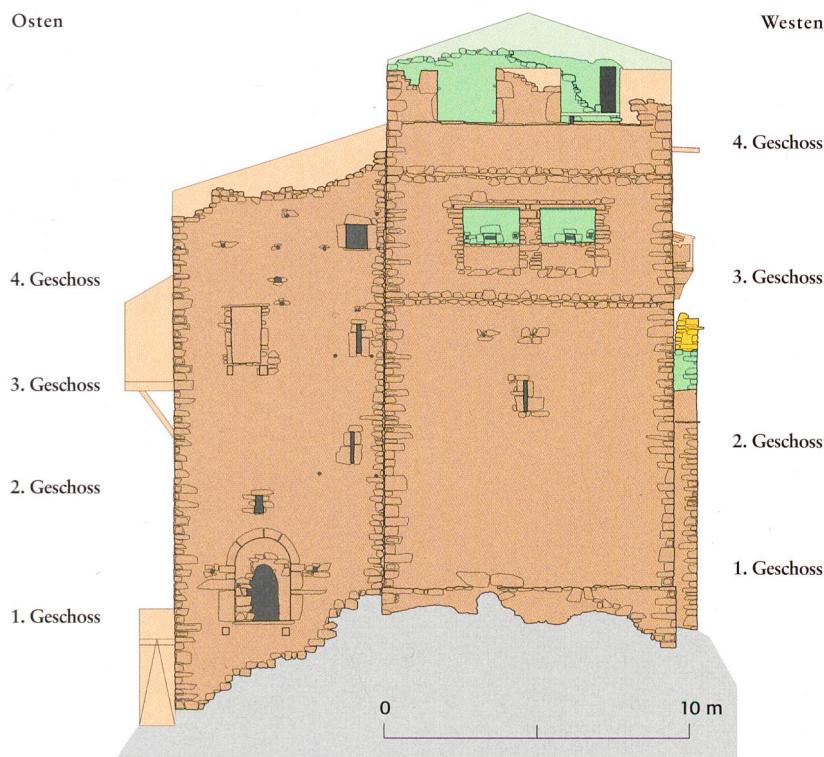
Abb. 42: Brienz/Brinzauls, Burganlage Belfort. Nordfassade. Mst. 1:250.

Nordfassade (Abb. 42)

Der ursprünglich 3-geschossige Hauptturm wurde als eigenständiger Bau errichtet. Im 3. Geschoss bestanden zwei Wehrfenster mit gegen aussen aufklappbaren Holzladen. Darüber bestand in der Phase 1 eine begehbarer Wehrplattform. Diese war durch eine mit vorkragenden Steinplatten abgedeckte Brüstungsmauer mit aufgesetzten Zinnen gesichert.

In der Phase 2 wird über dem Hauptturm ein 4. Geschoss ausgebaut. Dabei werden die Zinnenluken vermauert und ein Dach

aufgesetzt. Eine Türe im Westteil führt auf eine Laube. Die Wehrfenster werden in der Phase 2 zu abwärts gerichteten Spähluken vermauert.

Der viergeschossige Torturm ist an die Ostseite des Hauptturmes angebaut. Das Rundbogentor im 1. Geschoss sollte der Hauptzugang zur Burganlage werden, darüber waren eine Pechnase und ein Abwurferker bereits gebaut. Noch während der mehrjährigen Neubauzeit verlegte man den Haupteingang an die Ostseite der Anlage. Das Rundbogentor und der Abwurferker wurden zugemauert.

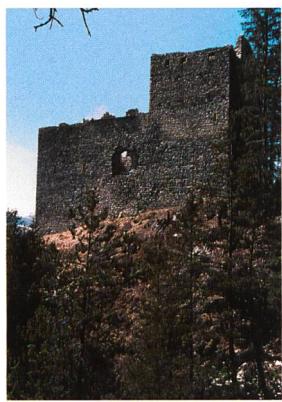
Abb. 43: Brienz/Brinzauls, Burganlage Belfort. Ostfassade. Blick gegen Westen.

Ostfassade (Abb. 43; Abb. 44)

Im Nordteil der Ostfassade erhebt sich der viergeschossige Torturm. Im 3. Geschoss kragte eine Wehrlaube über die Ostseite aus. Diese war mit einem Pultdach gedeckt und setzte sich an der Südseite fort. Die Wehrlaube war zur Sicherung des Zugangs entlang der Ostseite gebaut worden.

Der in der Neubauphase 1 an die Ostseite verlegte Haupteingang führte direkt in den Innenhof. Dem Eingang war ein auf zwei auskragenden Balken aufliegendes Podest vorgelagert. Auf dieses muss eine Rampe oder eine von der Wehrlaube aus aufziehbare Brücke geführt haben. Das zweiflügelige Tor konnte von innen mit einem Vorschieb Balken gesichert werden.

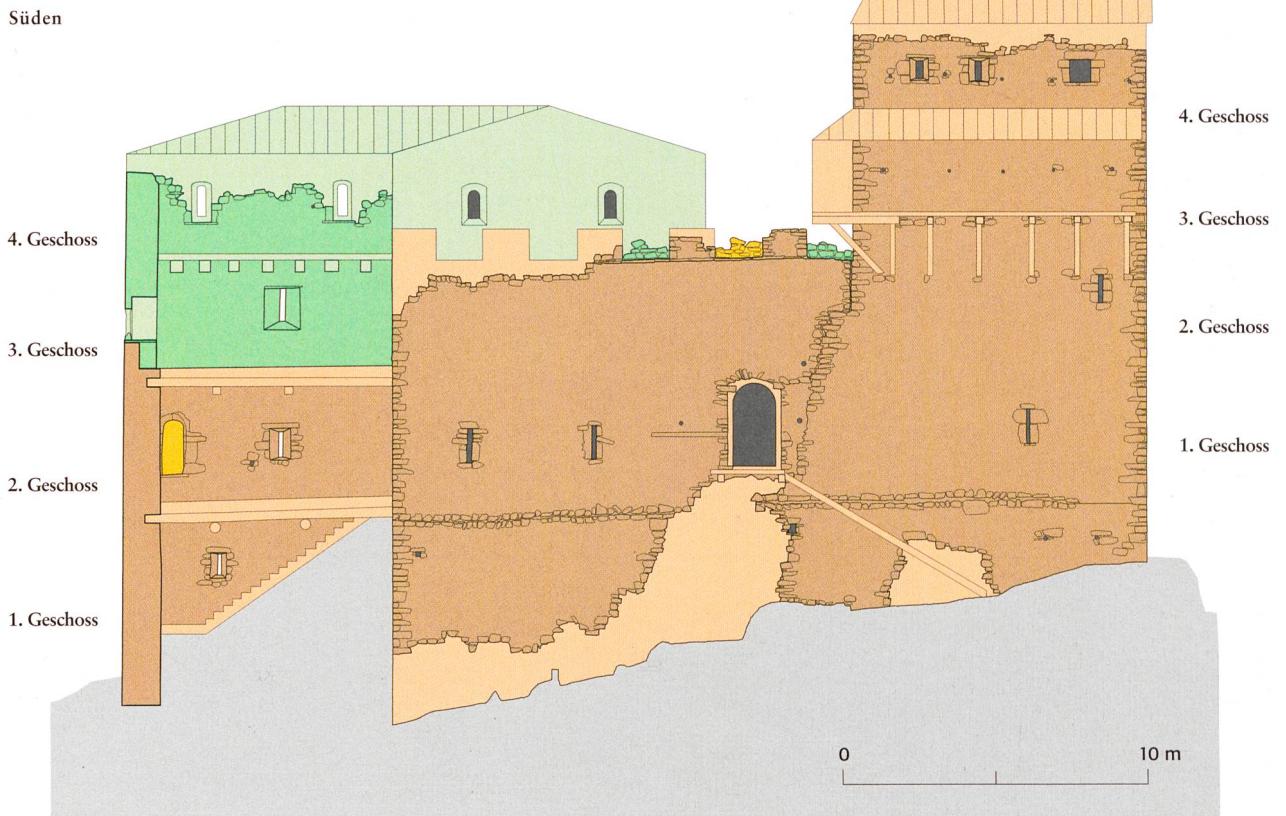
Abb. 45: Brienz/Brinzauls, Burganlage Belfort. Westfassade. Mst. 1:250.

Westfassade (Abb. 45)

Im Nordteil der Westfassade erhebt sich der Hauptturm. Im 3. Geschoss kragt ein Aborterker über die Fassade aus. Die Wehrplattform konnte durch eine Aussparung in der Mitte der Brüstungsmauer durch einen Speier entwässert werden. Das Dach wurde in der Phase 2 nachträglich aufgesetzt.

Die westliche Umfassungsmauer der Phase 1 endet gegen oben mit einem Zinnenkranz. Die Zinnen sind auf einer mit Steinplatten abgedeckten Brüstungsmauer aufgesetzt. Dahinter bestand ein Wehrgang.

In der Phase 2 wird der bestehende Wehrgang auf der ganzen Länge überbaut. In der Giebelwand des Südtraktes sind zwei aus Tuff gefügte schmale Rundbogenfenster erhalten. Diese gehören zum Saal im 4. Geschoss des Palas.

Der Westtrakt wird in der Phase 2 zu Wohnzwecken ausgebaut. In der Westfassade sind fünf hochrechteckige Fenster nachgewiesen.

In der Phase 3 werden die bereits bestehenden Räume im Westtrakt umgebaut. Im südlichen Raum werden zwei grössere Rechteckfenster eingebaut. Im nördlichen Raum wird an Stelle eines bestehenden Fensters der Phase 2 ein Aborterker gebaut. Gleichzeitig wird die Westfassade aufgehöht.

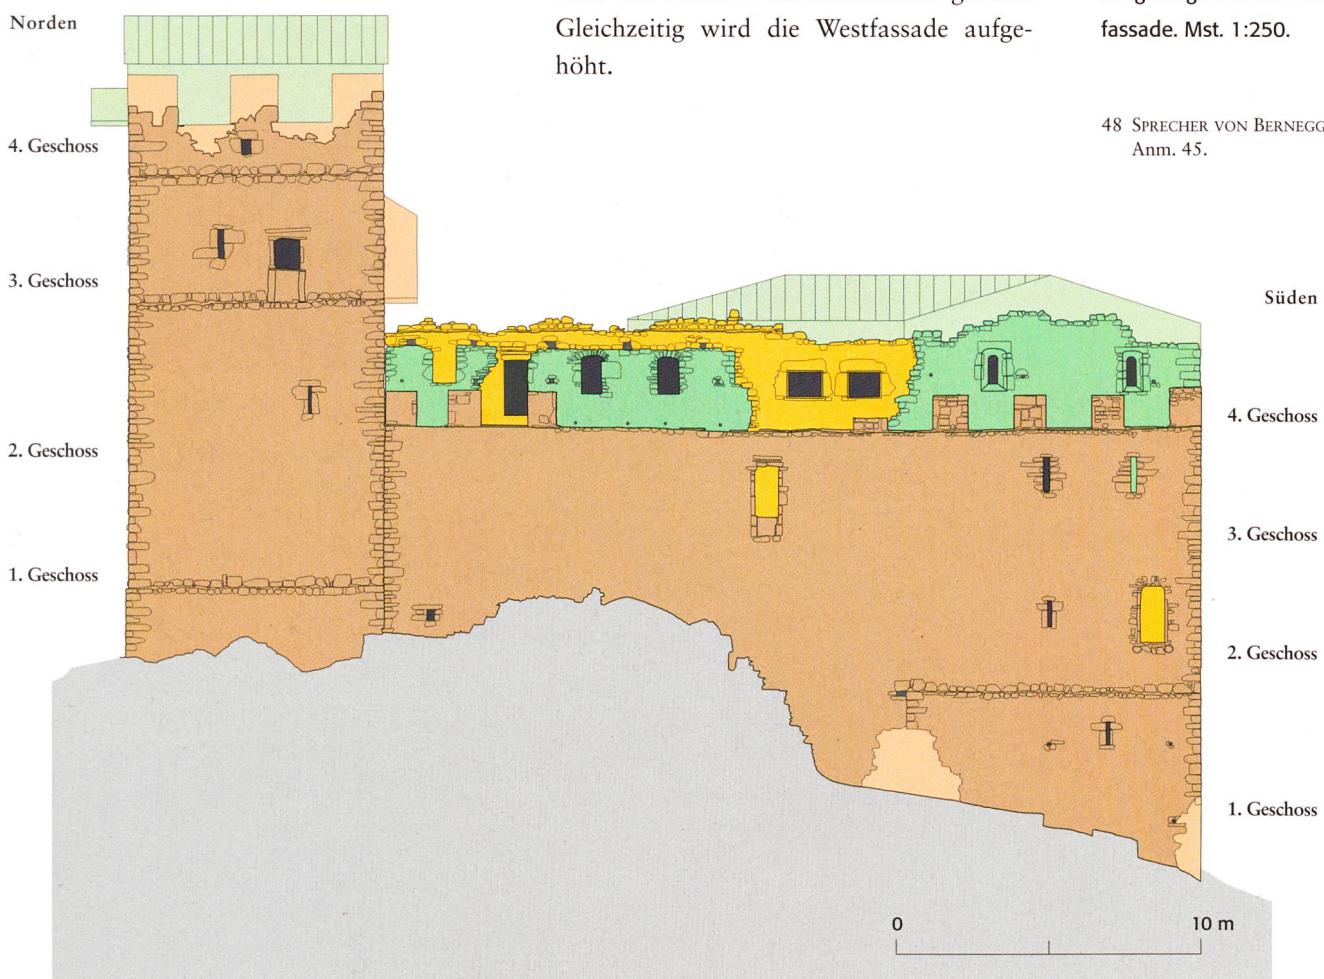
Abb. 46: Brienz/Brinzauls, Burganlage Belfort. Südfassade. Mst. 1:250.

Südfassade (Abb. 46)

Die Südfassade wurde 1499 durch Bündner Truppen zum Einsturz gebracht.⁴⁹ Der Südtrakt war unterkellert. Die Kellerräume waren durch einen überwölbten Treppenabgang erschlossen (Abb. 47).

Der ursprünglich zweigeschossige Palas war mit einer Plattform gedeckt. Gegen Süden wurde diese durch eine Brüstungsmauer be-

grenzt, im Norden standen zwei Pfeiler über die Plattform auf. Über der West- und Ostseite bestanden in der Phase 1 Wehrgänge. In der Phase 2 wird der Südtrakt um zwei Geschosse aufgestockt. Im Westteil des 3. Geschosses blieb eine Bifore (zweibogiges Fenster) erhalten (Abb. 48; Abb. 49). Ein weiteres Fenster gleicher Form, von dem noch die eine Laibung und die Bank vorhanden sind, folgt im Abstand von zwei Metern.

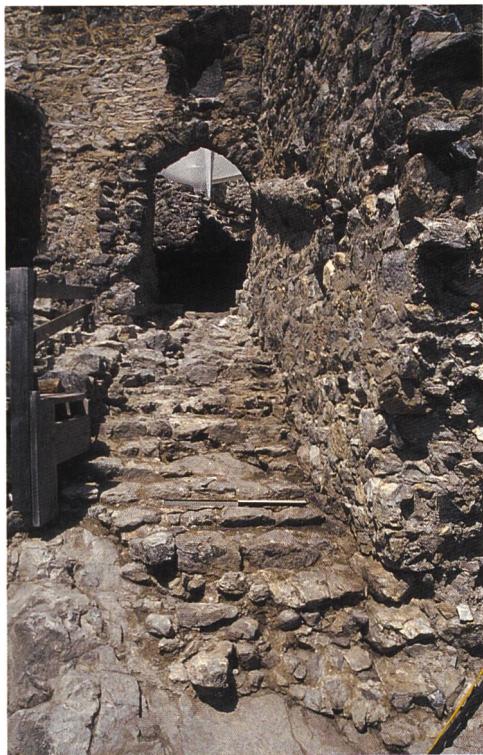
Abb. 47: Brienz/Brinzauls, Burganlage
Belfort. Südtrakt. Gewölbter Treppen-
abgang. Blick gegen Norden.

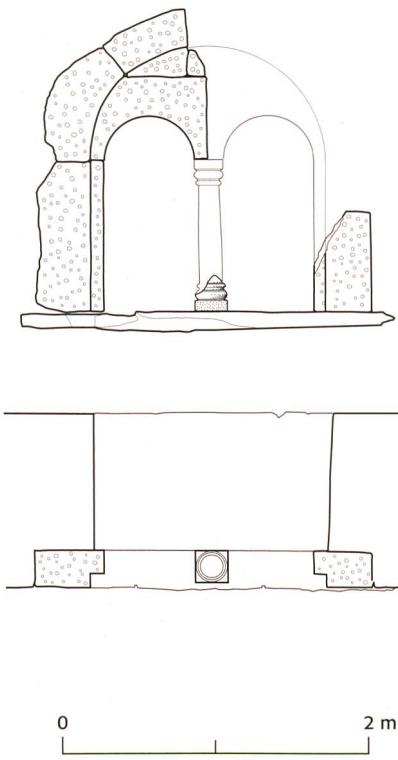
Abb. 49: Brienz/Brinzauls,
Burganlage Belfort. Süd-
fassade Palas. Detailzeich-
nung der Bifore der
Phase 2. Mst. 1:50.

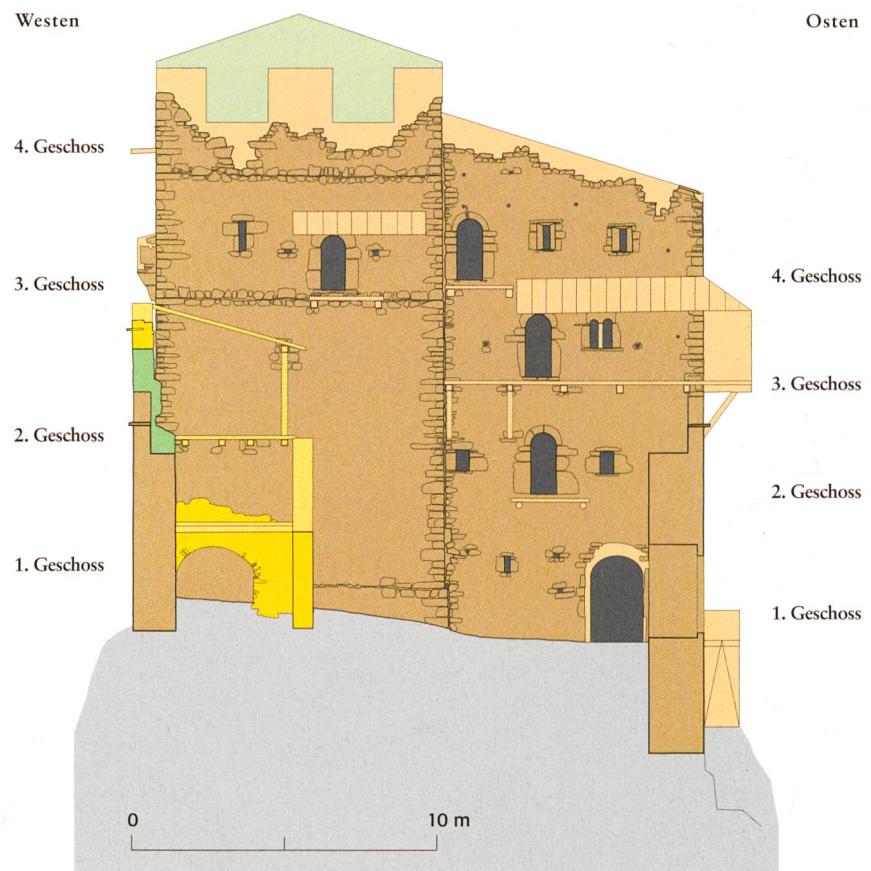
Abb. 50: Brienz/Brinzauls,
Burganlage Belfort. Innen-
hof, Südfassade Hauptturm
und Torturm. Mst. 1:250.

Innenhof, Südfassade (Abb. 50)

Der Hauptturm wurde als eigenständiger Bau errichtet. Der Hocheingang findet sich im 3. Geschoss. Das Eingangspodest war mit einem Pultdach gedeckt. Die Plattform über dem Wehrturm war durch eine Brüstungsmauer mit aufgesetzten Zinnen gesichert. In der Phase 2 wird die mit Zinnen bewehrte Plattform mit einem Satteldach überdeckt. Damit entsteht ein viertes Geschoss. Die Zinnenluken werden zugemauert, als Lichtöffnungen sind Spähscharten in den nördlichen Vermauerungen ausgebildet. Die nach Süden gerichteten Luken blieben vermutlich offen, verschliessbar mit Klappläden.

Der viergeschossige Torturm ist an die Ostseite des Hauptturmes angebaut. Die Erschliessung der oberen Geschosse erfolgte über Vorbauten an der Südfassade. Der Torturm war mit einem Pultdach aus Steinplatten gedeckt.

Der Eingang in der Ostmauer führt in den Innenhof. Über der Ost- und Westmauer bestanden in der Phase 1 begehbarer Wehrgänge. Diese werden in der Phase 2 überbaut.

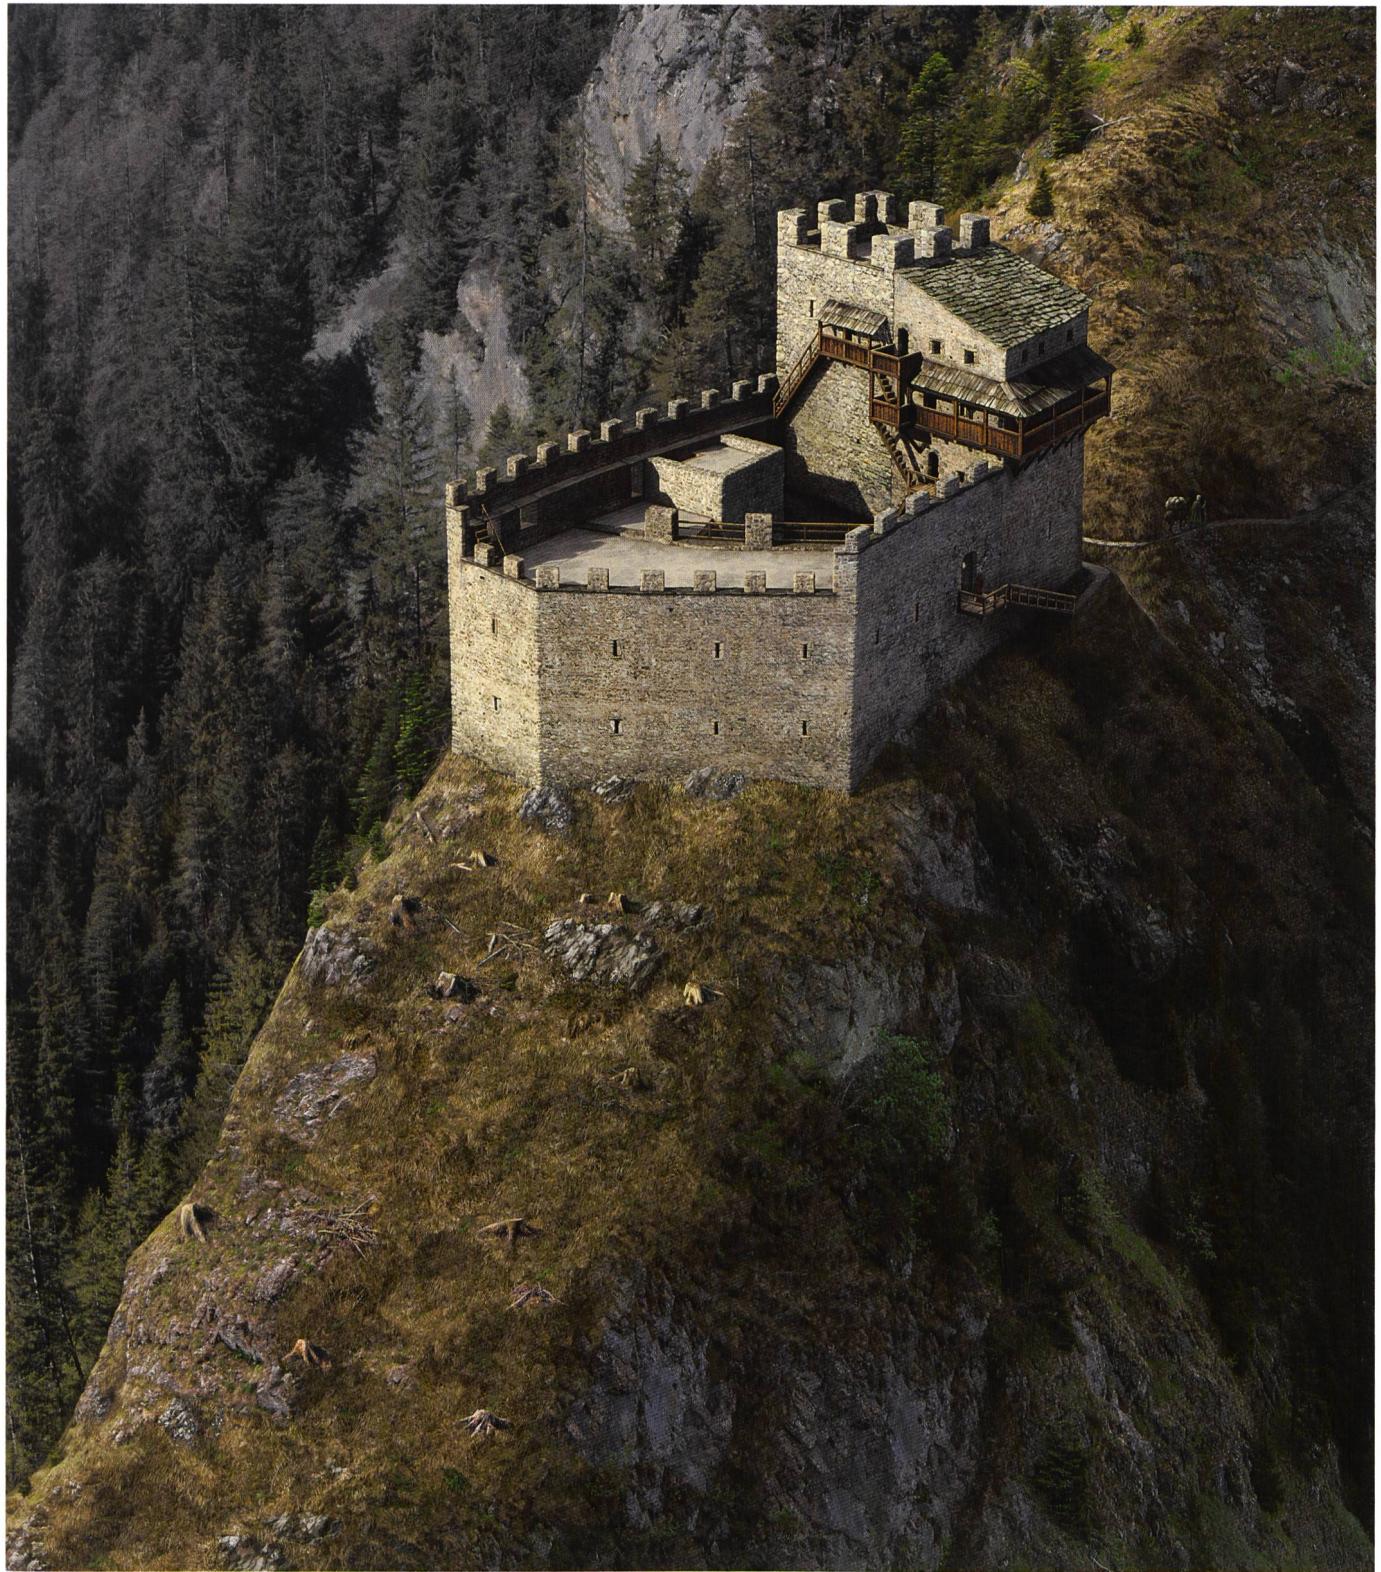
Abb. 53: Brienz/Brinzauls, Burganlage Belfort. Phase 1: Rekonstruktion der Burganlage (1229–1233).

Rekonstruktion Phase 1 (Abb. 53)

Die Hauptburg wurde in fünf Jahren von 1229 bis 1233 errichtet. Dies ergab die dendrochronologische Untersuchung der Bauhölzer. Die ältesten Hölzer mit einem Fälldatum im Herbst/Winter 1228/29 stammen aus dem Hauptturm. Diese dürften im Laufe des Jahres 1229 als Balkenlage zum Boden des 2. Geschoßes eingebaut worden sein. Die jüngsten Hölzer der Neubauphase weisen ein Fälldatum im Herbst/Winter 1232/33 auf. Diese wurden im Laufe des Jahres 1233 als Balkenlage zur Plattform über dem 2-geschoßigen Südtrakt verlegt. So entstand in fünfjähriger Bauzeit zwischen 1229 und 1233 eine wehrhafte Burganlage. Der 3-geschoßige Hauptturm war als Wehrturm gebaut worden. Über dem 3. Geschoß bestand eine begehbarer Wehrplattform. Diese war durch eine umlaufende Brüstungsmauer mit aufgesetzten Zinnen gesichert. Auf der Plattform bestand eine Rundumsicht in alle Himmelsrichtungen. Eine Wachmannschaft dürfte im Wehrturm gehaust haben.

Über der östlichen und westlichen Umfassungsmauer bestanden Wehrgänge. Diese waren gegen die Aussenseite durch Brüstungsmauern mit aufgesetzten Zinnen gesichert. Von den seitlichen Wehrgängen aus konnte die Ost- und Westseite der Anlage überwacht werden.

Die 180 m² grosse Wehrplattform über dem Südtrakt diente der Verteidigung der Anlage gegen Süden. Diese terrassenartige Fläche dürfte auch als Söller (solarium) genutzt worden sein. Gut vorstellbar, dass man auf dieser Flachdachkonstruktion den täglichen Verrichtungen nachging. Derartige Söller werden bereits im Testament des Churer Bischofs Tello aus dem Jahr 765 mehrfach beschrieben.⁵¹ Daraus kann geschlossen werden, dass diese den oberen Abschluss der erwähnten Gebäude bildeten.

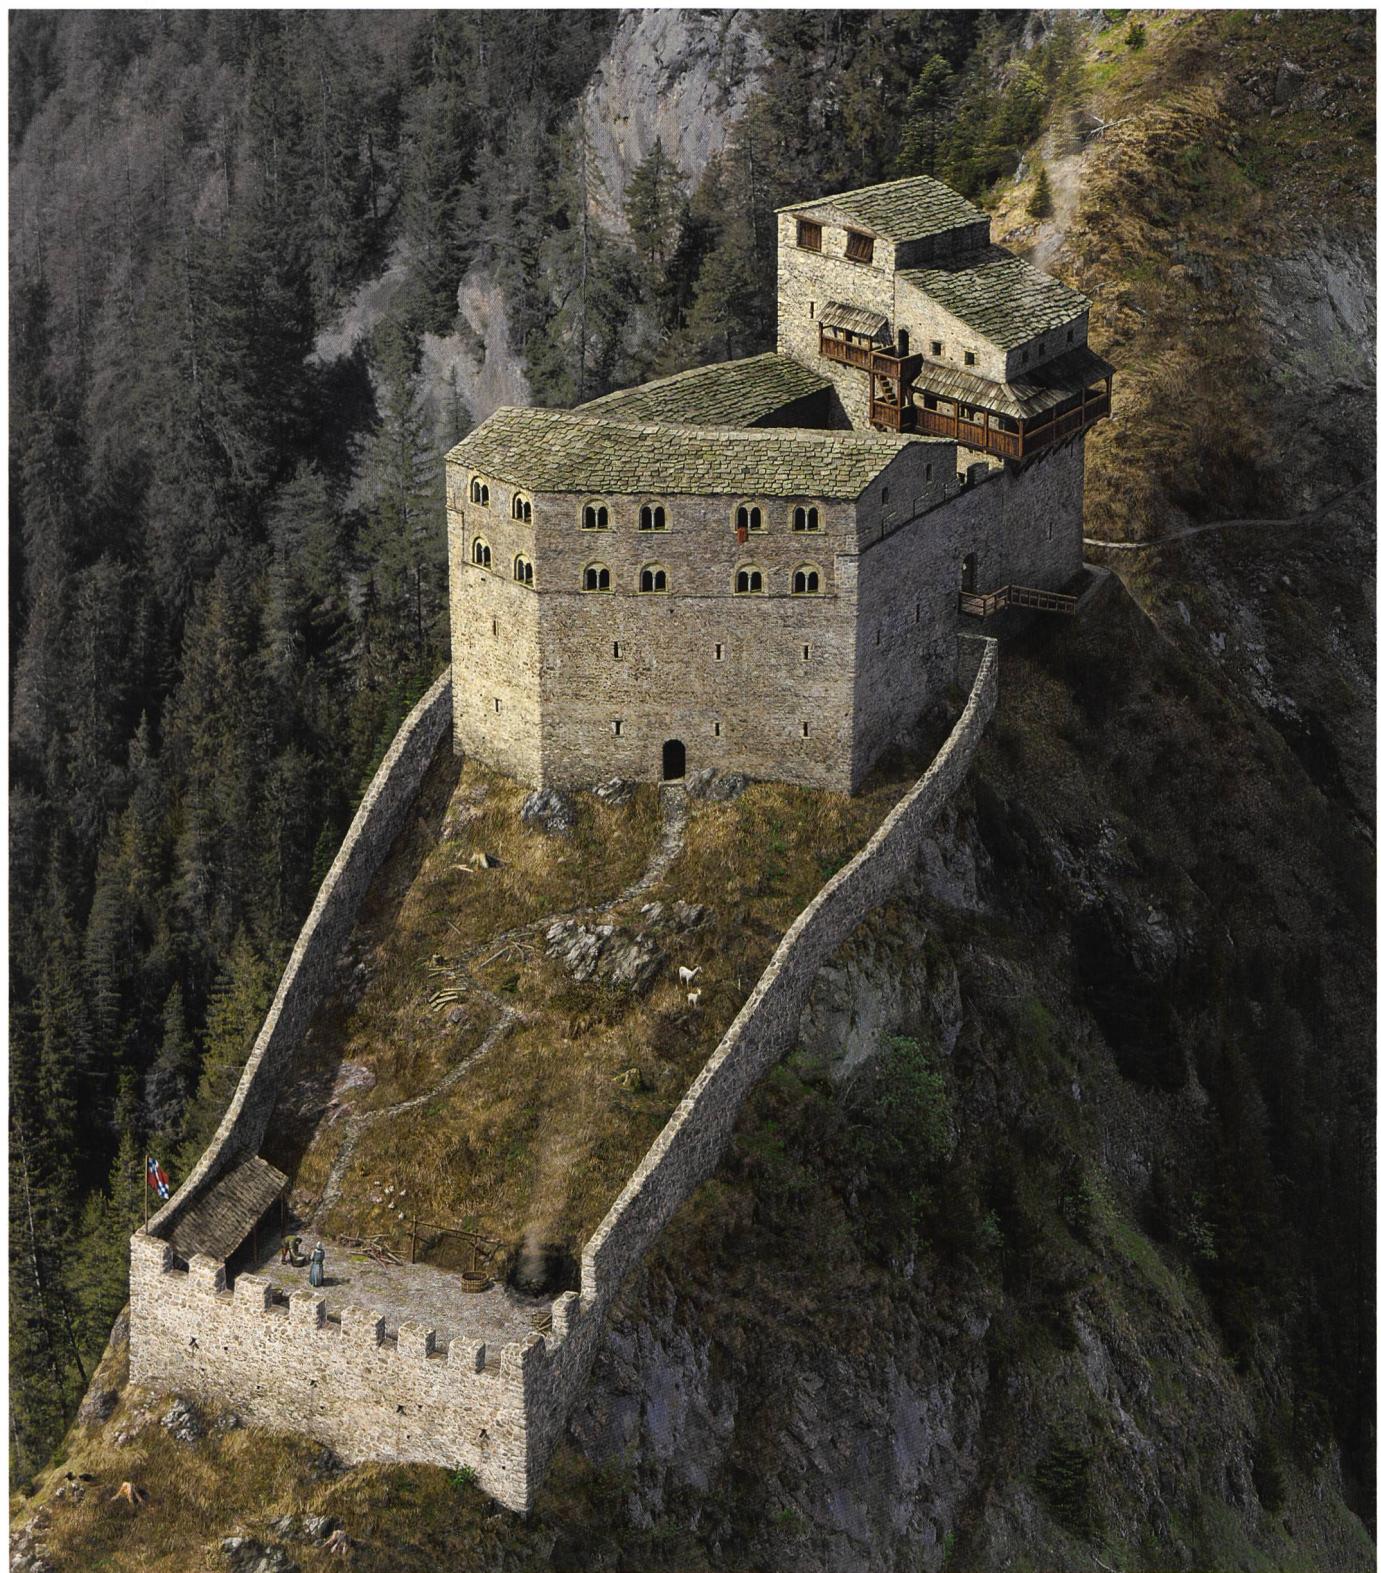
Abb. 54: Brienz/Brinzauls, Burganlage Belfort. Phase 2: Rekonstruktion der Burganlage nach dem Umbau von 1240.

Rekonstruktion Phase 2 (Abb. 54)

In einer umfassenden Umbau- und Erweiterungsphase (Phase 2) wandelt sich die ursprüngliche Wehrburg zur Schlossanlage. Der Südtrakt (Palas) wird um zwei Geschosse aufgestockt. Dabei werden die bestehenden Wehrgänge und die südliche Plattform überbaut. Im 3. Geschoss des Südtraktes werden zwei herrschaftliche Wohnräume neu gebaut, im 4. Geschoss entsteht ein repräsentativer Saal.

Der Westtrakt wird über dem bestehenden Wehrgang ebenfalls aufgestockt und zu Wohnzwecken ausgebaut. Der Westtrakt dürfte mit einem gegen den Innenhof geneigten Pultdach gedeckt gewesen sein.

Über dem Hauptturm wird die bestehende Plattform überbaut. Mit dem Aufsetzen einer Dachkonstruktion wird ein vierstes Geschoss ausgebaut.

Gleichzeitig wird die Anlage in der Phase 2 gegen Süden erweitert. 30 Meter unterhalb der Hauptburg wurde eine neue Südmauer erstellt. Entlang der seitlichen To-beleinschnitte war die Erweiterung durch Umfassungsmauern abgegrenzt. In der Südmauer finden sich gut vier Meter über dem Ausseniveau vier Ausgusskanäle. Durch diese konnte ein innerhalb der Südmauer liegendes Innenniveau entwässert werden. Denkbar ist, dass der in der Hauptburg aufgegebene Söller (solarium) in der Süderweiterung neu eingerichtet wurde.

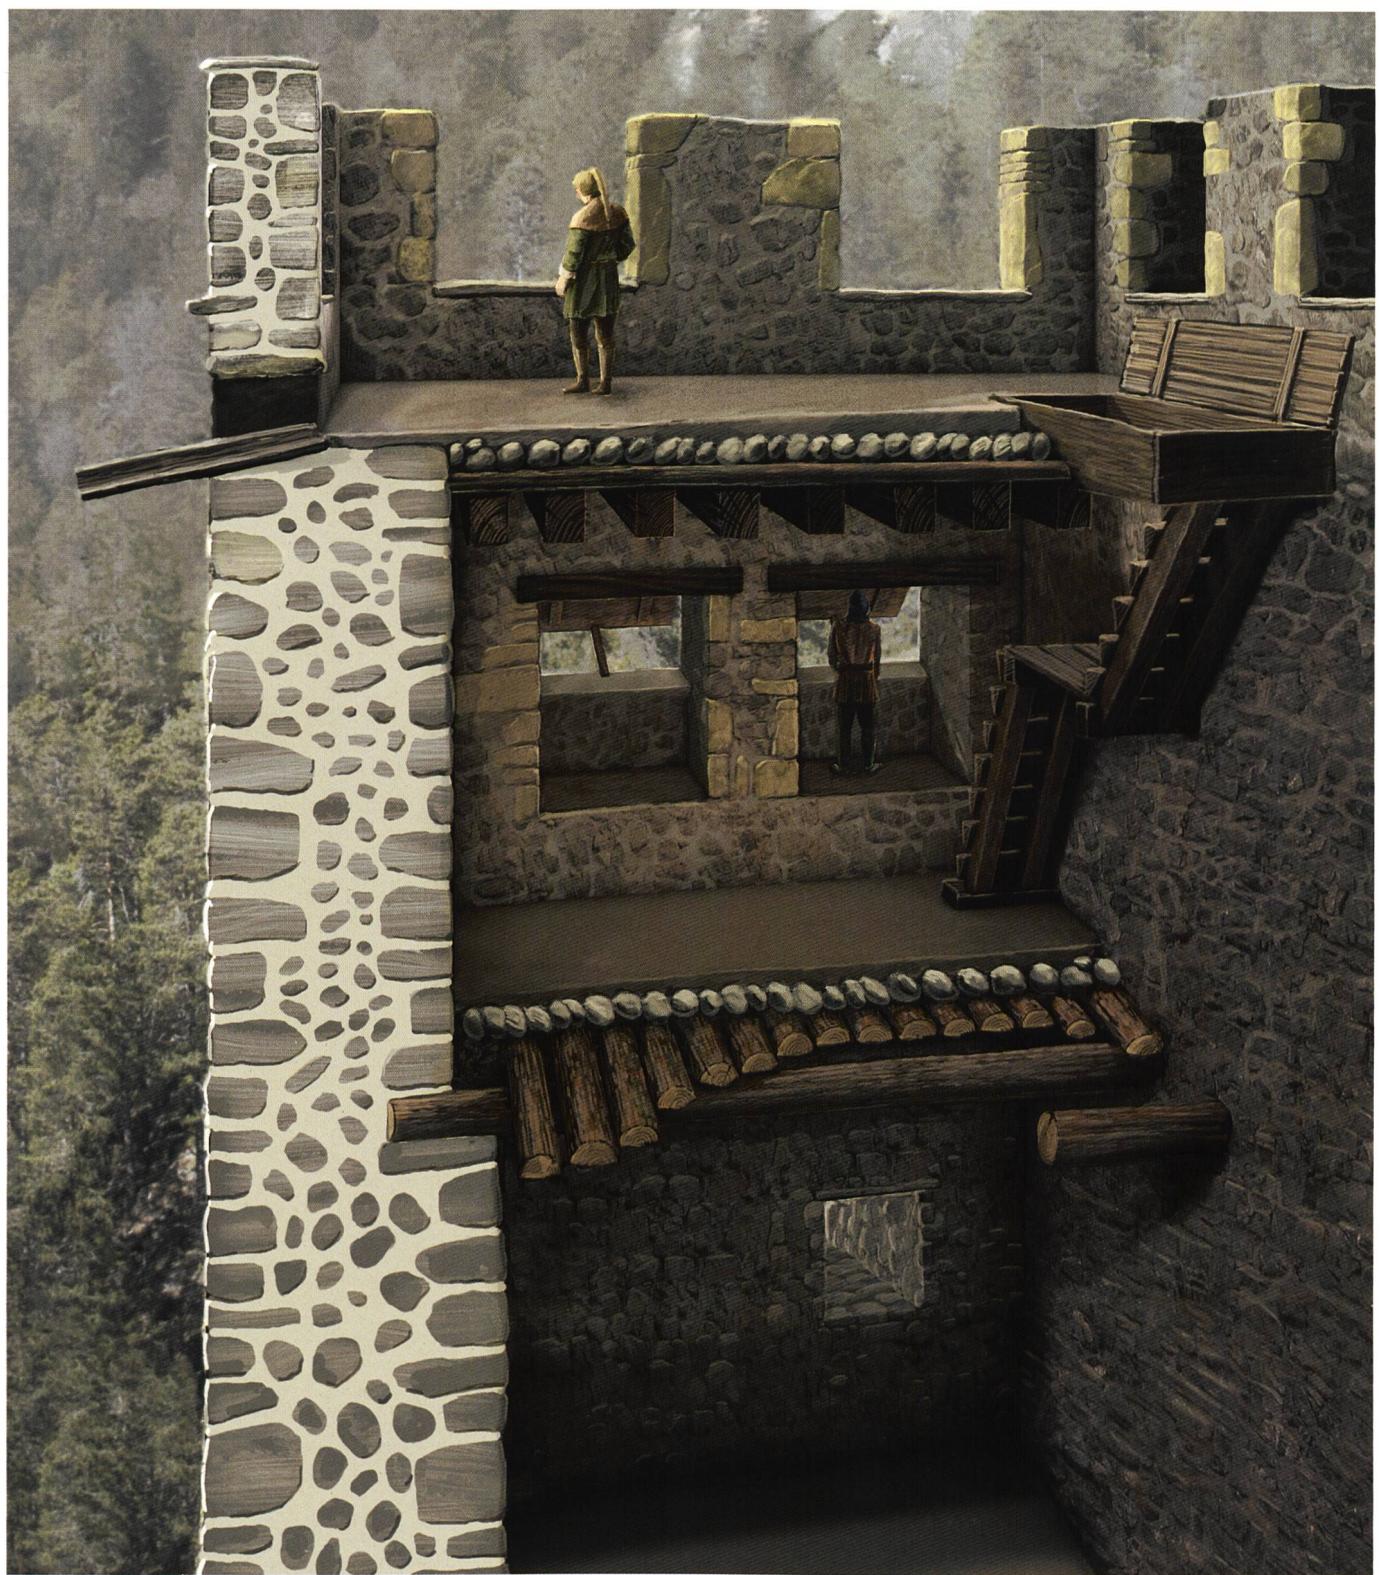
Abb. 55: Brienz/Brinzauls, Burgenlage Belfort. Phase 1: Hauptturm (1229–1233). Der Schnitt durch die obersten drei Geschosse illustriert die Konstruktionsweise des Bodens und die Ausstattung der Räume.

Informationstafel im Hauptturm (Abb. 55)

Entlang der Innenwand Nord blieb auf einem Rücksprung ein Streifen des originalen Kalkmörtelbodens zum 3. Turmgeschoss erhalten. An diesem kann der aufwendige Aufbau des Bodens rekonstruiert werden:

Die Bodenkonstruktion lag auf einer Balkenlage aus Rundhölzern auf. Über der Balkenlage war quer dazu eine Lage aus hölzernen Hälblingen verlegt worden. Darüber wurde ein Steinbett aus faustgrossen Steinen eingebracht. Dieses wurde mit einer bis 10 cm starken Kalkmörtelschicht übergossen. Die Gehfläche des Bodens wurde schliesslich im feuchten Zustand abgeglättet.

Über dem Hauptturm bestand ursprünglich eine begehbarer Plattform. Der Bodenaufbau der Plattform entsprach jenem des Bo-

dens im 3. Geschoss. Der Kalkmörtelboden konnte durch einen Speier über die Westfassade entwässert werden.
