Von der Wehrburg zur Schlossanlage: Die Baugeschichte der Burganlage Belfort in Brienz/Brinzauls

Augustin Carigiet

LK 1216, 766 170/171 180, 1150 m ü. M.

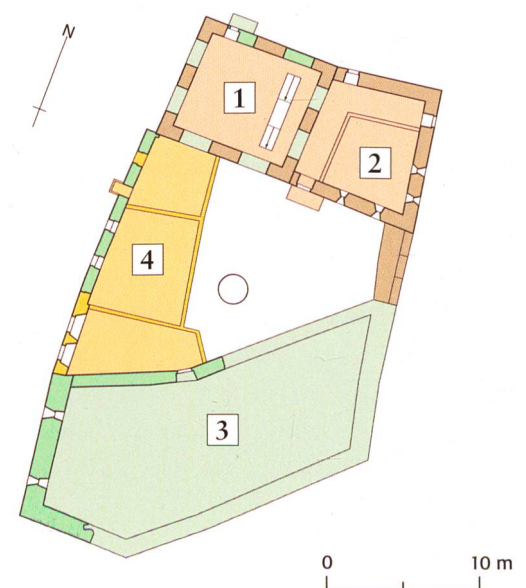
Abb. 41: Brienz/Brinzauls, Burganlage Belfort.

Der Hauptturm war ursprünglich mit einer begehbaren Wehrplattform gedeckt [1]. Diese war durch eine umlaufende Brüstungsmauer mit aufgesetzten Zinnen gesichert. In der Phase 2 wird über dem Hauptturm ein Dach aufgesetzt und das 4. Geschoss ausgebaut.

Im Torturm war im 4. Geschoss eine Schlafkammer eingerichtet [2]. Diese wurde durch vier trichterförmige Fenster belichtet.

Im Südtrakt [3] wird im 4. Geschoss ein repräsentativer Saal gebaut. In der westlichen Giebelwand sind zum Saal zwei schmale Rundbogenfenster erhalten. Diese öffnen sich trichterförmig gegen aussen und innen.

Der bereits in der Phase 2 zu Wohnzwecken ausgebaut Westtrakt [4] wird in der jüngsten Phase 3 umgebaut.

- 1 Hauptturm, 4. Geschoss
- 2 Torturm, 4. Geschoss
- 3 Südtrakt, 4. Geschoss (Saal)
- 4 Westtrakt, 3. Geschoss

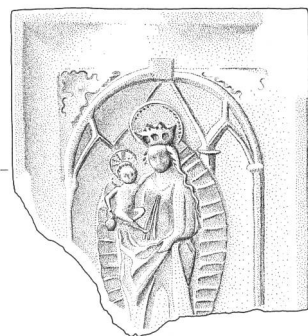
Beim Abräumen des Abbruchschuttes sties-
 sen wir im 4. Geschoss des Torturmes auf
 ein Depot von Ofenkachelfragmenten. Die-
 se lagen unmittelbar auf dem entlang der
 Ostwand auf einem Rücksprung erhaltenen
 Mörtelboden. Die grün glasierten Fragmen-
 te lagen unter dem Brandschutt der Zerstö-
 rung von 1499 (Abb. 57). Sie konnten zu
 vier Ofenkacheln zusammengesetzt werden
 (Abb. 58). Dabei handelt es sich um drei
 Kranzkacheln und eine Blattkachel. Die
 Kranzkacheln zeigen Diamantquadermau-
 erwerk mit oberem Treppengiebelabschluss
 und polygonal vorstehendem Erker mit
 Schlüssellochscharten. Die Kranzkacheln
 stammen aus zwei verschiedenen Modells.
 Bei zwei Kacheln weist der Erker oben ei-
 nen Zinnenkranz auf, bei der dritten ist
 er mit einer Dachpyramide gedeckt. Die
 Blattkachel zeigt die Jungfrau Maria mit
 Kind vor einem Hintergrund mit gotischem
 Masswerk. Die Ofenkacheln datieren in die

Abb. 56: Brienz/Brinzauls, Burganlage Belfort.
 Torturm. 4. Geschoss. Kranz- (1,2) und Blatt-
 kachel (3) (2. Hälfte 15. Jahrhundert) aus dem
 Abbruchschutt von 1499. Mst. 1:4.

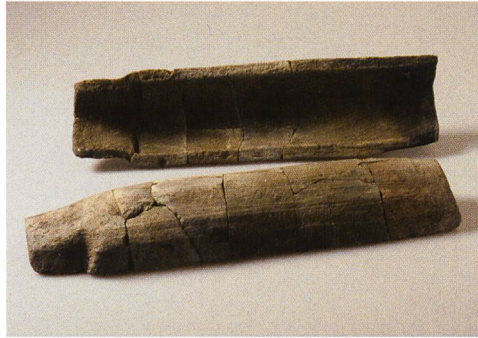
Abb. 58: Brienz/Brinzauls,
Burganlage Belfort. Torturm.
4. Geschoss. Halbrundziegel,
sogenannte Mönche (2.
Hälfte 15. Jahrhundert) aus
dem Abbruchschutt von
1499. 45,5x10,5 cm.

Im Depot lagen auch zwei Halbrundziegel, sogenannte Mönche oder Oberdächler (Abb. 58), die zeitlich ebenfalls ins 15. Jahrhundert gehören. Sie sind nicht zwingend für eine Dachbedeckung gebraucht worden, Ziegel wurden auch in Öfen verbaut (Rauchrohre, Gewölbe, Flickungen)⁵³.
