Zeitschrift: Jahresberichte des Archäologischen Dienstes Graubünden und der Denkmalpflege Graubünden
Herausgeber: Archäologischer Dienst Graubünden; Denkmalpflege Graubünden
Band: - (2007)

Artikel: Zum Abschluss der Konservierung und Restaurierung der Kathedrale St. Mariä Himmelfahrt in Chur
Autor: Rutishauser, Hans
DOI: <https://doi.org/10.5169/seals-821175>

Zum Abschluss der Konservierung und Restaurierung der Kathedrale St. Mariä Himmelfahrt in Chur

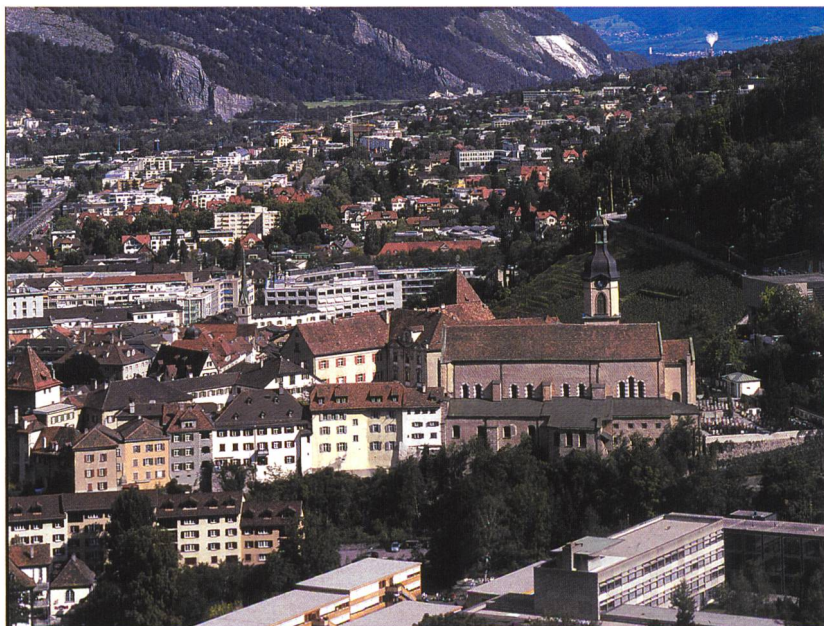
Abb. 105: Die restaurierte Kathedrale St. Mariä Himmelfahrt auf dem Hofhügel über der Altstadt von Chur. Blick gegen Norden.

Das Bistum Chur und sein Bischofsitz mit der Kathedrale auf dem Hof über der Altstadt von Chur (Abb.105) bestehen seit rund 1600 Jahren; ein einzigartiges Beispiel von Kontinuität einer auch heute noch bestehenden Institution am selben Ort. Bei der jüngsten Konservierung und Restaurierung der Churer Kathedrale in den Jahren 2001–2007 wurde bewusst auf eine umfassende archäologische Flächengrabung verzichtet. Eine solche wäre zwar kirchenhistorisch und landeskundlich von hervorragender Bedeutung gewesen, doch zeigte das Restaurierungskonzept, dass eine Gesamtgrabung vermeidbar war. Drei Gründe bewogen die Verantwortlichen, auf eine solche Grossgrabung zu verzichten:

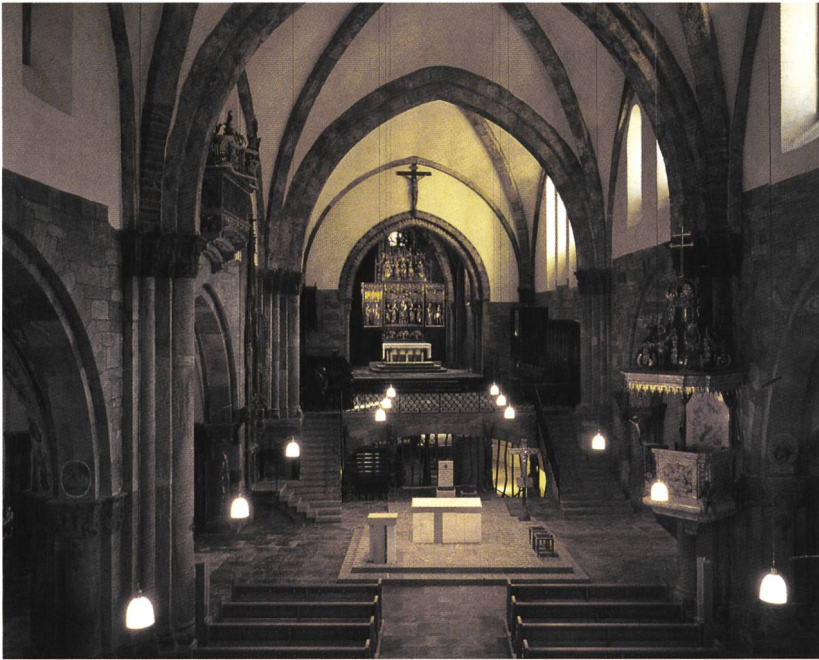
Abb. 113: Chur, Kathedrale St. Mariä Himmelfahrt. Blick Richtung Chor, nach der Restaurierung.

Die liturgischen Orte wurden von Gioni Signorell auf einem zweistufigen grossen Podest aus Granitplatten neu gestaltet

(Abb. 113). Der Altar und der Ambo sind aus sandsteinernen Blöcken vom oberen Zürichsee und aus weissem Laaser Marmor aus dem Vinschgau (I) gefügt. Der Bischofsthron besteht aus Sandstein, der neue Taufstein aus Laaser Marmor. Die Verwendung von Sandstein hat ihr Vorbild im spätgotischen Sakramentshaus, der Marmor aus Laas war schon vor 1200 Jahren in der damaligen Kathedrale für Chorschranken verwendet worden. Hinter dem neuen Altar öffnet sich ein flacher Bo-

gen als Zugang zur Krypta. Diese Öffnung wurde neu durch ein Stabgitter in Bronzeguss geschlossen, indem sich zwei Flügel öffnen lassen – auch diesen Gitterabschluss hat Architekt Signorell entworfen. Die Bänke im Schiff sind ebenfalls neu gestaltet und in massivem Eichenholz geschreinert. Der Boden in den Bankfeldern ist aus breiten Fichtenbrettern gefügt und bewusst unbehandelt belassen, so wird er mit den Jahren eine silbergraue Patina erhalten, wie wir sie in historischen Bauten bewundern.
