Zeitschrift: **Jahresberichte des Archäologischen Dienstes Graubünden und der Denkmalpflege Graubünden**

Vom Erhalten einer Tradition: Kalkbrand und Kalkkurs in Sent im Unterengadin

Johannes Florin

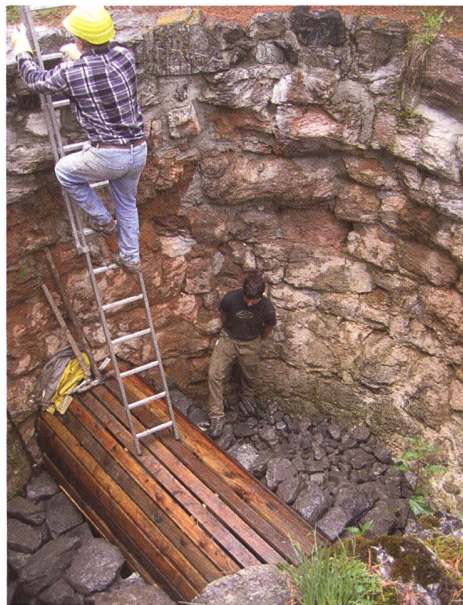
Abb. 119: Kalkkurs in Sent.
Beschickung des Ofens mit
Kalkgestein.

erwies sich später wegen der dadurch bedingten schlechten Wärmeverteilung in den untersten Schichten als nicht ideal. Das beim Kalkkurs verwendete Brandgut, ein Gestein mit 92 Prozent Kalkanteil und geringen Magnesium-Einschlüssen, stammte aus Giant da la Grava im angrenzenden Val d'Uina. Bei dessen Auswahl und Analyse waren der inzwischen leider verstorbene Georg Jenny, der sich umfassend mit den Kalköfen in Graubünden befasst hatte, und die Kalkfabrik Netstal GL behilflich. Aus zeitlichen und ökonomischen Gründen wurde der Ofen nur zu rund 75 Prozent beschickt, und zwar mit faust- bis ballgrossen Gesteinsbrocken. Oben wurde er mit Lehm aus Zuort im Val Sinestra abgedeckt. Als eigentlicher Knackpunkt sollte sich das Anfeuern erweisen: Das aus Brandgut sorgfältig aufgeschichtete Gewölbe bildete zwar einen ausgezeichneten Feuerraum, die Lehm- schicht war jedoch – obschon mit Zugöffnungen versehen – zu dicht. Wegen der starken Dampfentwicklung zu Beginn des Brands war der Zugang zum Ofenschacht nicht mehr möglich, so dass schliesslich der Atemschutzzug der örtlichen Feuerwehr zum Aufbrechen der Lehmschicht aufgeboten werden musste. Anschliessend funktionierte alles wie im Lehrbuch.

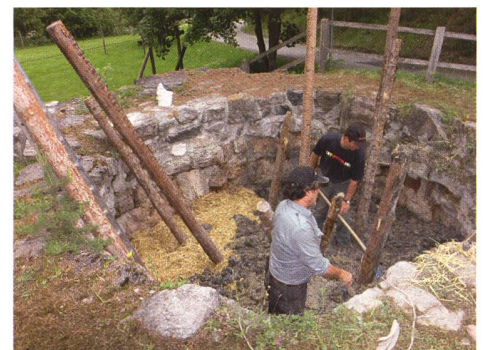
Abb. 120: Kalkkurs in Sent.
Abdecken des Ofens mit
Lehm.

Während zehn Tagen und Nächten wurde der Ofen mit 90 Ster Holz, vornehmlich gutes Lärchenholz, befeuert. Bei einer Temperatur von rund 900°C begannen die Steine zu glühen und das Kalkgestein (CaCO_3) sich in Branntkalk (CaO) umzuwandeln. Nach Beendigung des Brands wurde das Feuerloch mit Lehm verschlossen und der Ofen mit einem Wellblech abgedeckt, um ein ungewolltes Löschen durch Regen zu verhindern. Nach zweieinhalb Wochen Abkühlzeit konnte der Lehmdeckel

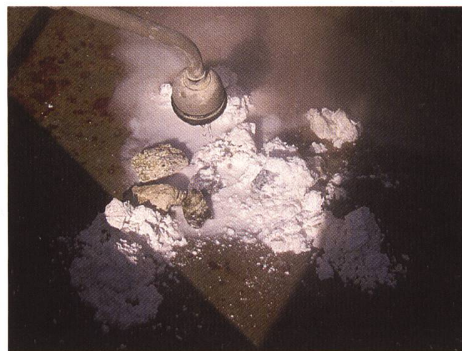
Abb. 123: Kalkkurs in Sent.
Löschen des Kalks.

In Sur En ist der anschliessend an den Kalkbrand stattfindende zweitägige Anwenderkurs von Ruedi Krebs aus Twann BE geleitet worden. Dabei konnten die gut zwei Dutzend Teilnehmer alle Schritte von den unterschiedlichen Möglichkeiten der Löschung, Lagerung und Verarbeitung des Kalkes bis zu seiner Anwendung als Mauermörtel, Verputz oder Dekorschicht vor Ort und teils mit dem dort gebrannten Kalk durcharbeiten. Der Kurs erfreute sich regen Zuspruchs von Handwerkern und Planern aus dem Unterengadin und dem Prättigau und hat allen Teilnehmern den Austausch und die Erweiterung ihres fachlichen Wissens ermöglicht. Und so wird der dort gebrannte Kalk vielleicht den Weg auf die eine oder andere Baustelle in der Region finden.

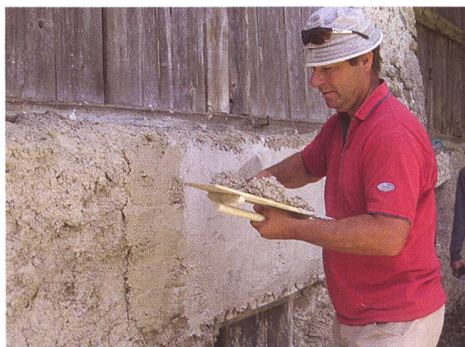
Abb. 125: Kalkkurs in Sent.
Silvio Zini, Tschlin, Strada,
verputzt eine Mauer mit
dem frisch gebrannten und
gelöschten Kalk.
