## Verluste

Chur, Masanserstrasse 120, «Zum Deckten Brünneli»

### Igis, Landquart, Abbrüche im Raum Bahnhofstrasse

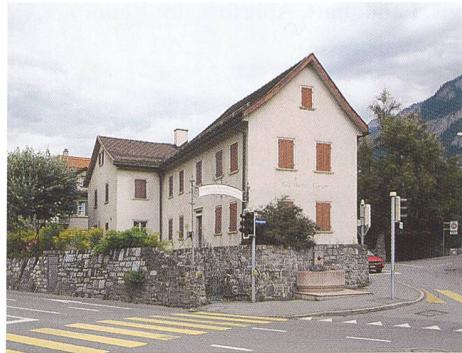
Die Bausubstanz des Gebäudes befand sich in gutem Zustand. Im Innern war die ursprüngliche Raumstruktur insbesondere im Wohnteil weitgehend erhalten geblieben. Wichtige originale Ausstattungselemen-

Abb. 165: Chur, Masanserstrasse 120, «Zum Deckten Brünneli». Ansicht von Südwesten.

te im Wohnhausteil waren drei hölzerne Rundbogendurchgänge zum Treppenhaus mit biedermeierlichem Masswerk im Vestibül des Erdgeschosses, im Weiteren die beiden abgeschrägten Wandkästen im Vorräum des 1. Obergeschosses.

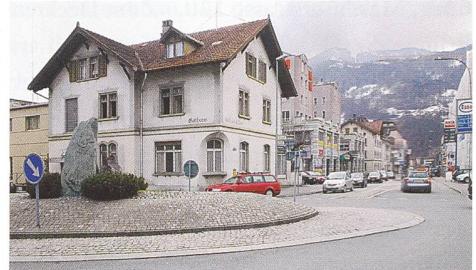
Abb. 166: Igis, Landquart, Abbrüche im Raum Bahnhofstrasse. Blick von Osten in die Bahnhofstrasse mit dem Gasthaus «Falknis» vor dem Abriss.

Pflege und schlechter Unterhalt hatten dazu geführt, dass die Gebäude in den letzten Jahren ein Bild des Zerfalls boten.

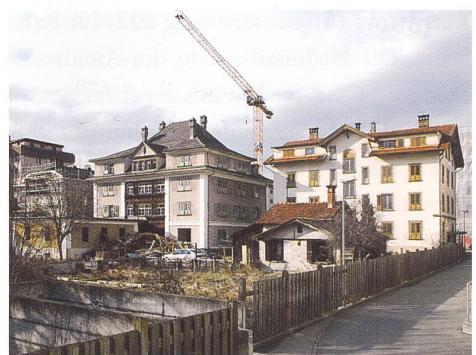
Abb. 167: Igis, Landquart, Abbrüche im Raum Bahnhofstrasse. Die Häuser Nr. 299 (links) und Nr. 300 (rechts) an der Bahnhofstrasse vor dem Abriss. Ansicht von Südosten.

Das Verschwinden der beiden direkt an der Bahnhofstrasse gelegenen Gebäude Nr. 299 und 300 (Abb. 167, 168) ist deshalb so bedauerlich, da es sich um stattliche Mehrfamilienhäuser aus dem beginnenden 20. Jahrhundert handelte, die das Strassenbild entscheidend mitprägten. Diese mehrgeschossigen, zweispännigen Mietshäuser mit ausgebauten Dachgeschossen gehörten wohl zu den ersten städtisch anmutenden Wohnbauten in Landquart. Im Erdgeschoss des 1910 errichteten Hauses Nr. 299 befanden sich zudem Ladenräumlichkeiten, die Wohnungen darüber verfügten über grosszügig geschnittene Grundrisse. Die Ausrichtung der Wohnzimmer und die verglaste Holzlaube gegen Süden belegten die Berücksichtigung der damaligen wohnhygienischen Überlegungen beim Bau städtischer

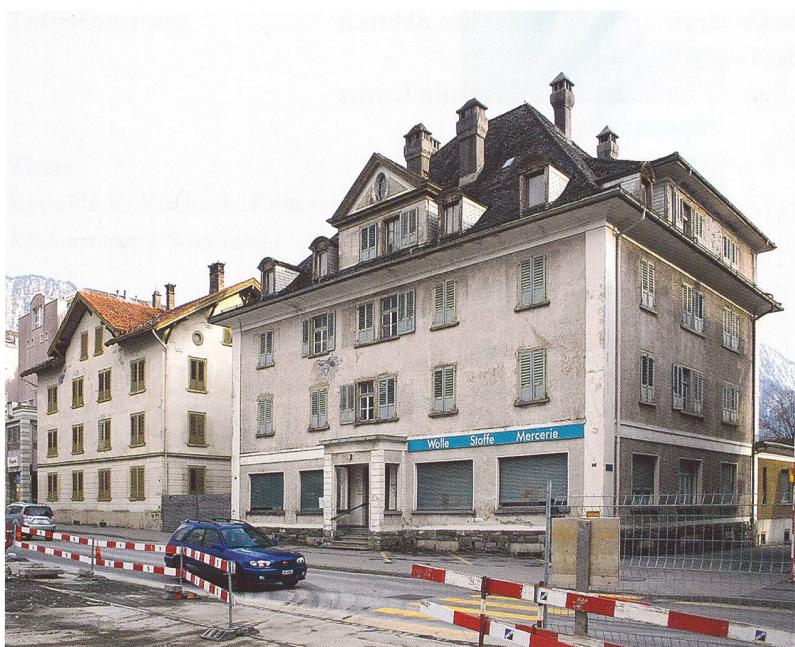
Abb. 168: Igis, Landquart, Abbrüche im Raum Bahnhofstrasse. Die Häuser Nr. 300 (links) und Nr. 299 (rechts) an der Bahnhofstrasse vor dem Abriss. Ansicht von Nordwesten.

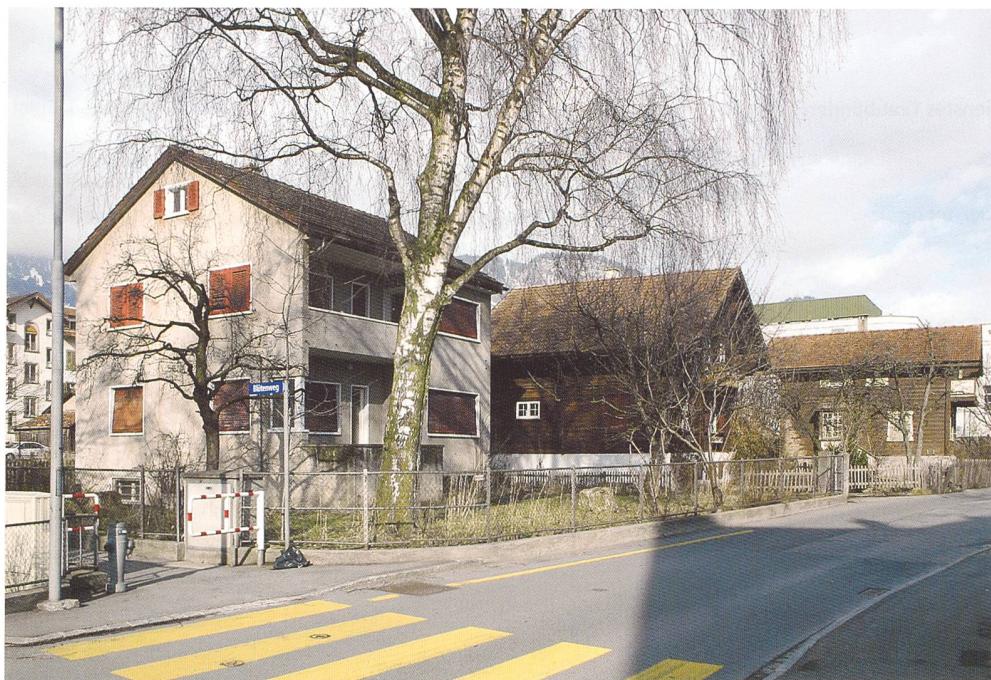
Abb. 169: Igis, Landquart, Abbrüche im Raum Bahnhofstrasse. Die Wohnhäuser Nr. 311, 312 und 312A an der Zollstrasse vor dem Abriss. Ansicht von Südwesten.

Mietshäuser. Die Formensprache bediente sich klassizistischer Elemente, wies aber gleichzeitig Elemente des Bündner Heimatstils auf. Erhalt und Sanierung gerade dieses Gebäudes wären erstrebenswert gewesen. Drei kleinere Bauwerke an der Zollstrasse (Nr. 311, 312 und 312A) dokumentierten die Typologie der Einfamilienhäuser, wie sie ab den 1930er-Jahren als individuelles Eigenheim für Kleinfamilien Beliebtheit erlangten (Abb.169). Ihr Schicksal wurde durch die im Vergleich zur Grundstücksgröße relativ kleine, heutigen Ansprüchen nicht mehr genügende Wohnfläche besiegt. Leider werden auch im nächsten Jahr mit dem Abbruch weiterer Bahnarbeiterhäuser aus der Jahrhundertwende qualitätvolle Zeugen der Baukultur Landquarts verschwinden. Die Neubauten der letzten Jahrzehnte zeichnen sich in erster Linie durch eine Beliebigkeit sowohl in der Formensprache als auch in der Behandlung der
