Jürg Goll

Val Müstair, Müstair, Ausgrabung und Bauuntersuchung im Kloster St. Johann

Val Müstair, Kloster St. Johann in Müstair LK 1239^{bis}, 830 480/168 725, 1249 m ü. M.

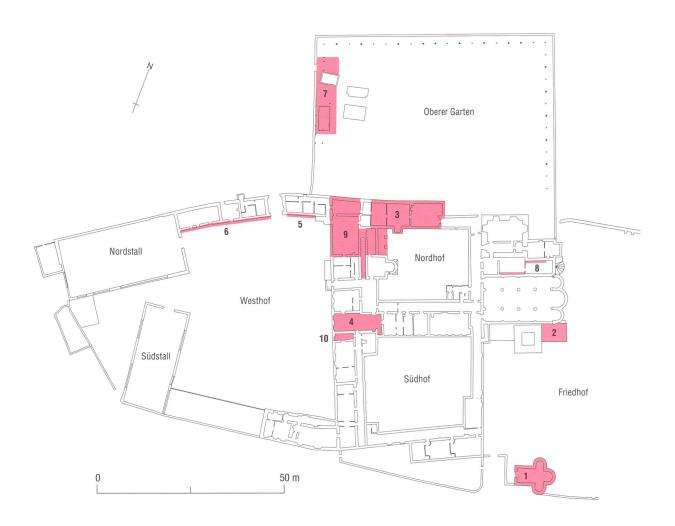
Abb. 2: Val Müstair, Kloster St. Johann in Müstair. Übersicht über die Untersuchungsplätze in den Jahren 2010–2012.

- 1 Heiligkreuzkapelle
- 2 Gnadenkapelle und Nonnengruft
- 3 Nordtrakt/Castelmurtrakt
- 4 Westtrakt: Pfortenhalle 98
- 5 Gesindehaus: Südfassade
- 6 Knechtetrakt: Südfassade
- 7 Oberer Garten: Laubengang

- 8 Nordannex: Apsisraum 6
- 9 Westtrakt/Norpertrakt: Fürstenwohnung
- 10 Westtrakt: Officeraum 100/101

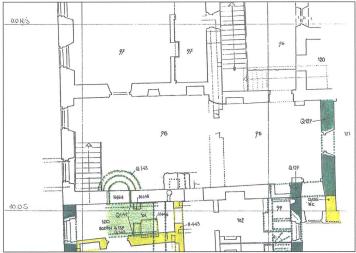
Abb. 17.1–3: Val Müstair, Kloster St. Johann in Müstair, Westtrakt, Pfortenhalle 98. Drei Entwicklungsschritte vom zweiräumigen Obergeschoss 1 nach 1499 über den Verbindungsraum mit Treppenstufen nach 1539 2 zur vereinheitlichten und gewölbten Pfortenhalle von 1627 3. Mst. 1:200.

1499, Abb. 17.1 (dunkelgrün): Das zweigeschossige Gebäude entstand unmittelbar nach dem Brand von 1499. Es ersetzte und verlängerte den Südflügel des zerstörten frühromanischen Norperttraktes. Im Erdgeschoss entstand die gewölbte Backstube 32 und ein Nebenraum mit tiefliegender Balkendecke, heute Josefstübli 33. Das Oberschoss teilte sich ebenfalls in zwei Räume, wobei der östliche zuerst Holzwände und erst in einem zweiten Ausbauschritt Aussenmauern erhielt (Lager für Backstube?). Der westliche Raum scheint keinen Feinputz erhalten zu haben. Ein Täfer ist nicht nachgewiesen. Das Bodenniveau richtete sich noch nach den althergebrachten frühromanischen Obergeschosshöhen, ein Zeichen für die Erbauung im ersten Jahrzehnt des 16. Jahrhunderts. Der Zugang erfolgte über eine hölzerne Aussentreppe an der Westfassade mit Hocheingang. Mit der Einwölbung des Kreuzgangs zwischen 1504 und 1512 wurden die Niveauverhältnisse zu den Nachbarräumen komplizierter, zumal der Raum 97 wegen eines überhohen Gewölbes über dem Erdgeschossraum 30 ohnehin schon ein weit höheres Obergeschossniveau aufwies. Die Kommunikation zwischen den Räumen war daher erschwert und offenbar nicht von zentraler Bedeutung. Die Nutzung ist bislang nicht geklärt.

Um 1627, Abb. 17.3 (gelb): Die unbefriedigenden Niveauunterschiede wurden um 1627 behoben. Die Trennmauer zwischen den beiden Räumen wurde abgebrochen, ein Kreuzgratgewölbe errichtet und ein einheitlicher Mörtelboden eingebaut, der die neue Halle 98 zwar gedrungen erscheinen lässt, aber niveaugleich zwischen den nördlichen und südlichen Räumen vermittelt. Die Bodenbalken geben das Dendrodatum 1627.30 Die Aussentreppe wurde entsprechend verlängert und der zugehörige Hocheingang um eine Fensterachse nach Norden verschoben. Das Gewölbe gliederte man mit überlängten Graten, die in Schlusssteinen aus Stuck zusammenlaufen Abb. 18. In den Schildbögen wurden je drei vorgeformte Engelsköpfe im Scheitel sowie seitlich davon angebracht. Die Gewölbeanfänger besetzte man mit Stuckmasken, darunter liefen aufgesetzte Stuckpilaster bis zum Boden. Alle Gewölbekanten sind von Malerei begleitet. Auf den Gewölbeanfängern ist ein locker luftiger Blumenstrauss gemalt mit typischen Renaissanceelementen und spätestgotischer Anmutung. Teile davon sind sichtbar gemacht. Die Stuckformen konnten aus passenden Fundstücken aus der archäologischen Sammlung identifiziert werden. Die repräsentative Ausstattung lässt vermuten, dass die gewölbte Halle 98 als Vorhalle und Empfangsraum für eine Residenz diente, die man sich südlich davon im Renaissancehaus vorstellen könnte. Die regierende Äbtissin war damals Katharina II. Mohr (1625-1639).
