Val Müstair, Müstair, Ausgrabung und Bauuntersuchung im Kloster St. Johann

Jürg Goll

Val Müstair, Kloster St. Johann in Müstair
LK 1239^{bis}, 830 480/168 725, 1249 m ü. M.

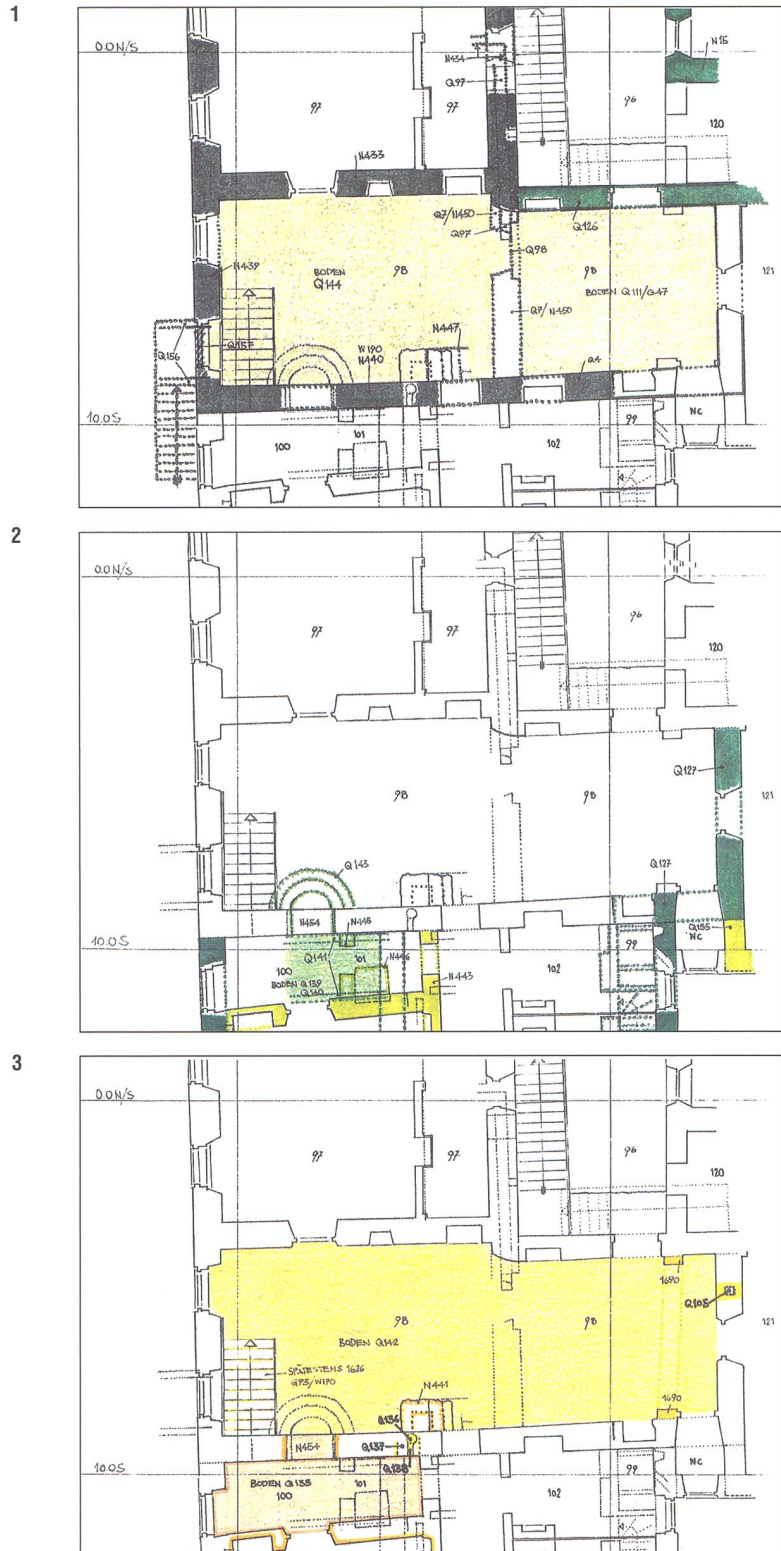
Abb. 17.1–3: Val Müstair, Kloster St. Johann in Müstair, Westtrakt, Pfortenhalle 98. Drei Entwicklungsschritte vom zweiräumigen Obergeschoss **1** nach 1499 über den Verbindungsraum mit Treppenstufen nach 1539 **2** zur vereinheitlichten und gewölbten Pfortenhalle von 1627 **3**. Mst. 1:200.

1499, **Abb. 17.1** (dunkelgrün): Das zweigeschossige Gebäude entstand unmittelbar nach dem Brand von 1499. Es ersetzte und verlängerte den Südflügel des zerstörten frühromanischen Norpertraktes. Im Erdgeschoss entstand die gewölbte Backstube 32 und ein Nebenraum mit tiefliegender Balkendecke, heute Josefstübli 33. Das Obergeschoss teilte sich ebenfalls in zwei Räume, wobei der östliche zuerst Holzwände und erst in einem zweiten Ausbauschnitt Aussenmauern erhielt (Lager für Backstube?). Der westliche Raum scheint keinen Feinputz erhalten zu haben. Ein Täfer ist nicht nachgewiesen. Das Bodenniveau richtete sich noch nach den althergebrachten frühromanischen Obergeschosseshöhen, ein Zeichen für die Erbauung im ersten Jahrzehnt des 16. Jahrhunderts. Der Zugang erfolgte über eine hölzerne Aussentreppe an der Westfassade mit Hocheingang. Mit der Einwölbung des Kreuzgangs zwischen 1504 und 1512 wurden die Niveauverhältnisse zu den Nachbarräumen komplizierter, zumal der Raum 97 wegen eines überhohen Gewölbes über dem Erdgeschossraum 30 ohnehin schon ein weit höheres Obergeschossniveau aufwies. Die Kommunikation zwischen den Räumen war daher erschwert und offenbar nicht von zentraler Bedeutung. Die Nutzung ist bislang nicht geklärt.

Nach 1539, **Abb. 17.2** (grün): Das südlich angebaute, doppelgeschossige *Renaissancehaus* mit zwei Räumen pro Geschoss wurde aufgrund von Dendrodaten nach 1539 errichtet.²⁹ In der Westfassade entstand eine erdgeschossige Rundbogentür mit Rauh-wackegewände, die heute die Klosterpforte bildet. Ein ehemaliger Erker weist das Obergeschoss als Wohngeschoss aus. Interessant ist, dass sich die Bodenhöhen im Obergeschoss nicht auf den Nachbarraum 98 ausrichteten, sondern auf die entfernten Gänge 96 und 120 über dem gewölbten Kreuzgang. Das bedingte ein Zwischenpodest bei der Treppenanlage in der südwestlichen Kreuzgangecke und die Anlage einer Rundtreppe mit vier Steigungen zum neuen südlichen Anbau. Der Raum 98 wurde trotz der Hindernisse zur Verkehrsfläche.

Um 1627, **Abb.17.3** (gelb): Die unbefriedigenden Niveauunterschiede wurden um 1627 behoben. Die Trennmauer zwischen den beiden Räumen wurde abgebrochen, ein Kreuzgratgewölbe errichtet und ein einheitlicher Mörtelboden eingebaut, der die neue Halle 98 zwar gedrungen erscheinen lässt, aber niveaugleich zwischen den nördlichen und südlichen Räumen vermittelt. Die Bodenbalken geben das Dendrodatum 1627.³⁰ Die Aussentreppe wurde entsprechend verlängert und der zugehörige Hoch- eingang um eine Fensterachse nach Norden verschoben. Das Gewölbe gliederte man mit überlängten Graten, die in Schlusssteinen aus Stuck zusammenlaufen **Abb. 18**. In den Schildbögen wurden je drei vorgeformte Engelsköpfe im Scheitel sowie seitlich davon angebracht. Die Gewölbeanfänger besetzte man mit Stuckmasken, darunter liefen aufgesetzte Stuckpilaster bis zum Boden. Alle Gewölbekanten sind von Malerei begleitet. Auf den Gewölbeanfängern ist ein locker luftiger Blumenstrauß gemalt mit typischen Renaissanceelementen und spätestgotischer Anmutung. Teile davon sind sichtbar gemacht. Die Stuckformen konnten aus passenden Fundstücken aus der archäologischen Sammlung identifiziert werden. Die repräsentative Ausstattung lässt vermuten, dass die gewölbte Halle 98 als Vorhalle und Empfangsraum für eine Residenz diente, die man sich südlich davon im *Renaissancehaus* vorstellen könnte. Die regierende Äbtissin war damals Katharina II. Mohr (1625–1639).
