Zeitschrift: Archäologie Graubünden
Herausgeber: Archäologischer Dienst Graubünden
Band: 2 (2015)

Artikel: Val Müstair : Müstair, Ausgrabung und Bauuntersuchung im Kloster St. Johann
Autor: Goll, Jürg / Fallet, Werner / Tscholl, Erich / Neukom, Hans
DOI: <https://doi.org/10.5169/seals-869734>

Val Müstair. Müstair, Ausgrabung und Bauuntersuchung im Kloster St. Johann

Jürg Goll, mit Beiträgen
von Werner Fallet,
Erich Tscholl und Hans
Neukom

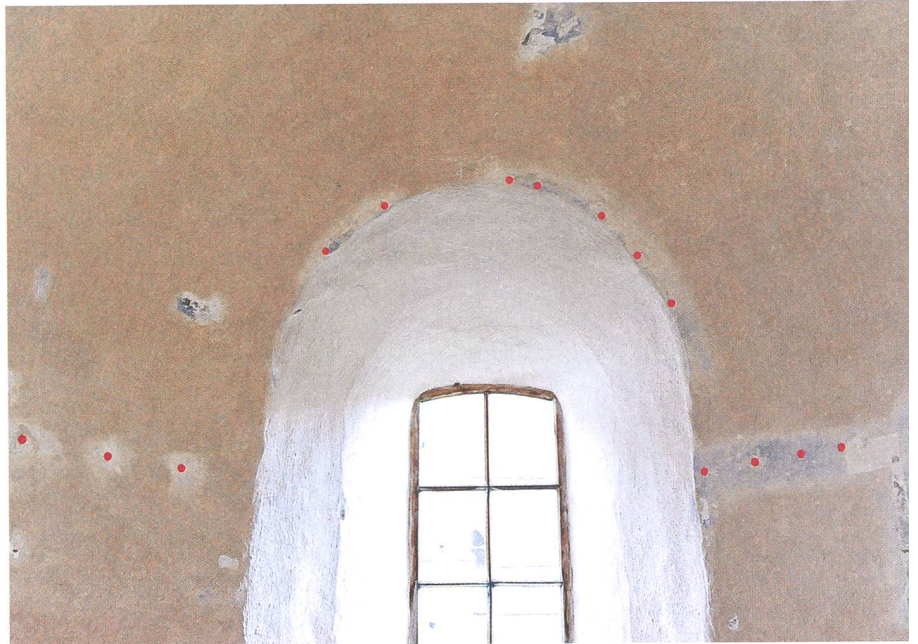
Abb. 2 (rechte Seite oben): Val Müstair. Kloster St. Johann in Müstair, Heiligkreuzkapelle. Mit dem Metalldetektor aufgefundene Nägel der Stuckappliken in der Nordapsis. Wegen der jüngeren Aufweitung der Fensterlaibungen liegen sie heute – im Gegensatz zur ursprünglichen Anlage – an den Laibungskanten.

Von archäologischer Seite werden die neu freigelegten Teile in der Dokumentation aktualisiert. Nachdem abgebrochene Nägel und Stuckreste auf ein System von Stuckappliken hingewiesen hatten, suchte Erich Tscholl die Kapellenwände mit dem Metall-detektor ab und markierte alle Metallechos mit einem roten Punkt. Daraus resultierte eine horizontale Bänderung im Schiff und in den Apsiden sowie eine Rahmung entlang der Fensterbögen **Abb. 2**. Die Stuckierung korrespondierte mit der Ausmalung und den Chorschranken. Gemeinsam bildeten sie ein Gesamtkunstwerk von hohem Anspruch. Im Obergeschoss wurden die drei Altarstellen genauer unter die Lupe genommen. Anhand des aufgefundenen Reliquiengrabes lässt sich nun beweisen, dass auch die kleinen Apsidien in den Seitenapsiden als Altarstellen gedient hatten. Insofern entpuppt sich der Trikonchos als

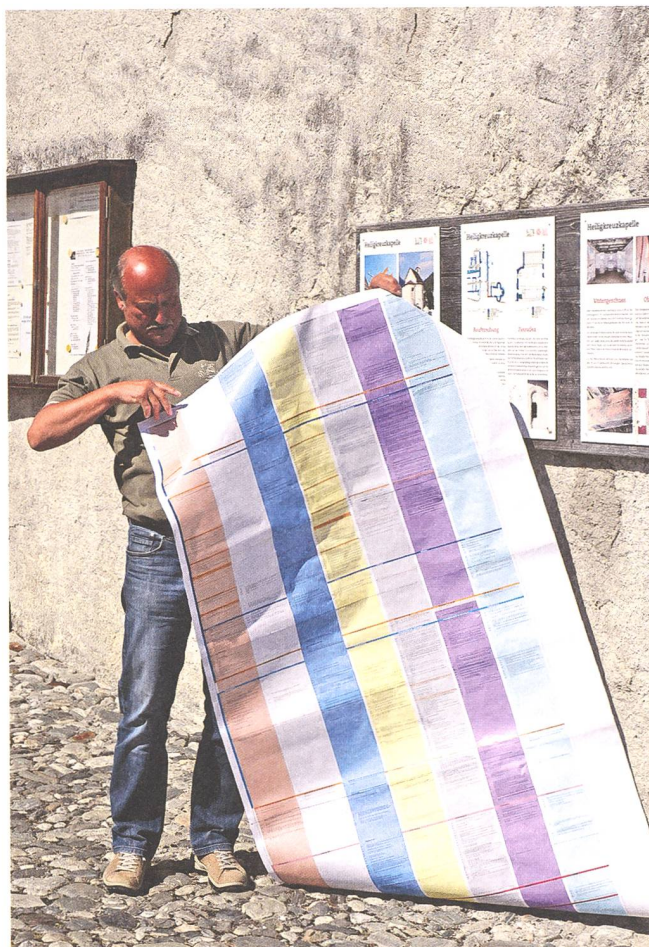
Abb. 4: Val Müstair. Kloster St. Johann in Müstair, Klosterkirche, Südapsis. Südlaibung und Sohlbank des Scheitelfensters mit den Befunden zur karolingischen Fensterbauweise: Laibungsschräge – Mörtelüberzug – Sohlbankmauerung – Stockeinbau – dazu Dichtungsmörtel – Laibungsmalerei – Sohlbankmalerei.

Das Scheitelfenster in der Südapsis hat innen einen getrichterten Rundbogen und leicht geschrägte Laibungen. Die Sohlbank fällt steil ab und bildet eine trapezförmige Fläche, die wie die Laibungen mit farbigem Flechtwerk geschmückt ist. Aussen verlaufen die Laibungen auf kurzer Strecke rechtwinklig zur Fensterfront. Auf unsere Veranlassung hin hat Restaurator Emmenegger die Gipsschicht und den modernen Einbaumörtel in der südlichen unteren Ecke bis auf die karolingische Substanz ausgebaut. Hier kann man das Vorgehen in der karolingischen Bauzeit exemplarisch ablesen **Abb. 4**:

Während der *Rohbauphase* wurde die Fensteröffnung gebaut. Die schrägen Laibungen sind von Anfang an vorgegeben und liefen wohl bis zur Aussenkante durch.² Die rohe Mauer wurde mit einer Mörtelschicht überzogen und geglättet, jedoch nicht gekalkt. Dadurch unterscheidet sich die Oberfläche vom karolingischen Grundputz in anderen Untersuchungsstellen. Die glatten Laibungen laufen im Sohlbankbereich ungestört

nach unten weiter und zeigen damit an, dass die rohe Fensteröffnung zuerst viel weiter nach unten reichte. Dasselbe kann man auch an Verputzgrenzen an der Ausseinfassade beobachten.

In der *Ausbauphase* wurde die Fensterbank in der heutigen Form aufgemauert. Vom Fensterrahmen ist nichts mehr zu erkennen. Einzig die nach innen vortretende schmale Fensterbank weist auf eine angemessene Stärke des Fensterstocks hin; sie dürfte gegen 8 cm betragen haben. Dies wäre etwas mehr als Walther Sulser am Fenster der Nordapsis gemessen hatte (6 cm).³

Vom seitlichen Fensterrahmen zeugt ein vertikaler Streifen eines Dichtungsmörtels, der an der Laibung haftend gegen das Fensterlicht vorbördelt. Er wurde wie eine Kittung rund in eine heute verlorene Innenkante hineingestrichen und mit dem Daumen angedrückt. Der Dichtungsmörtel bricht auf der Laibungsfläche sogleich mit unregelmäßigem Rand ab. Am kleinen sichtbaren Ausschnitt der inneren Laibungsfläche ist wider Erwarten keine Tünche zu erkennen. Wir

In der *Dekorationsphase* wurde der Intonaco der karolingischen Malerei auf die Laibung aufgetragen. Von dort wurde er mit einer weichen Kelle hohlkehlenartig auf die Sohlbankkante ausgestrichen. Er überdeckt sowohl den Mörtel der Sohlbankmauerung als auch den kleinen Rest des Dichtungsmörtels. An der Laibungsfläche darüber bördelt er mit klarer, enger Kehle gegen den verlorenen Fensterstock vor. Die von der Laibung kommende Bemalung läuft auf der Sohlbank aus. Der Malputz auf der Sohlbank ist ein separater Auftrag und überdeckt den bereits bemalten Laibungsintonaco.

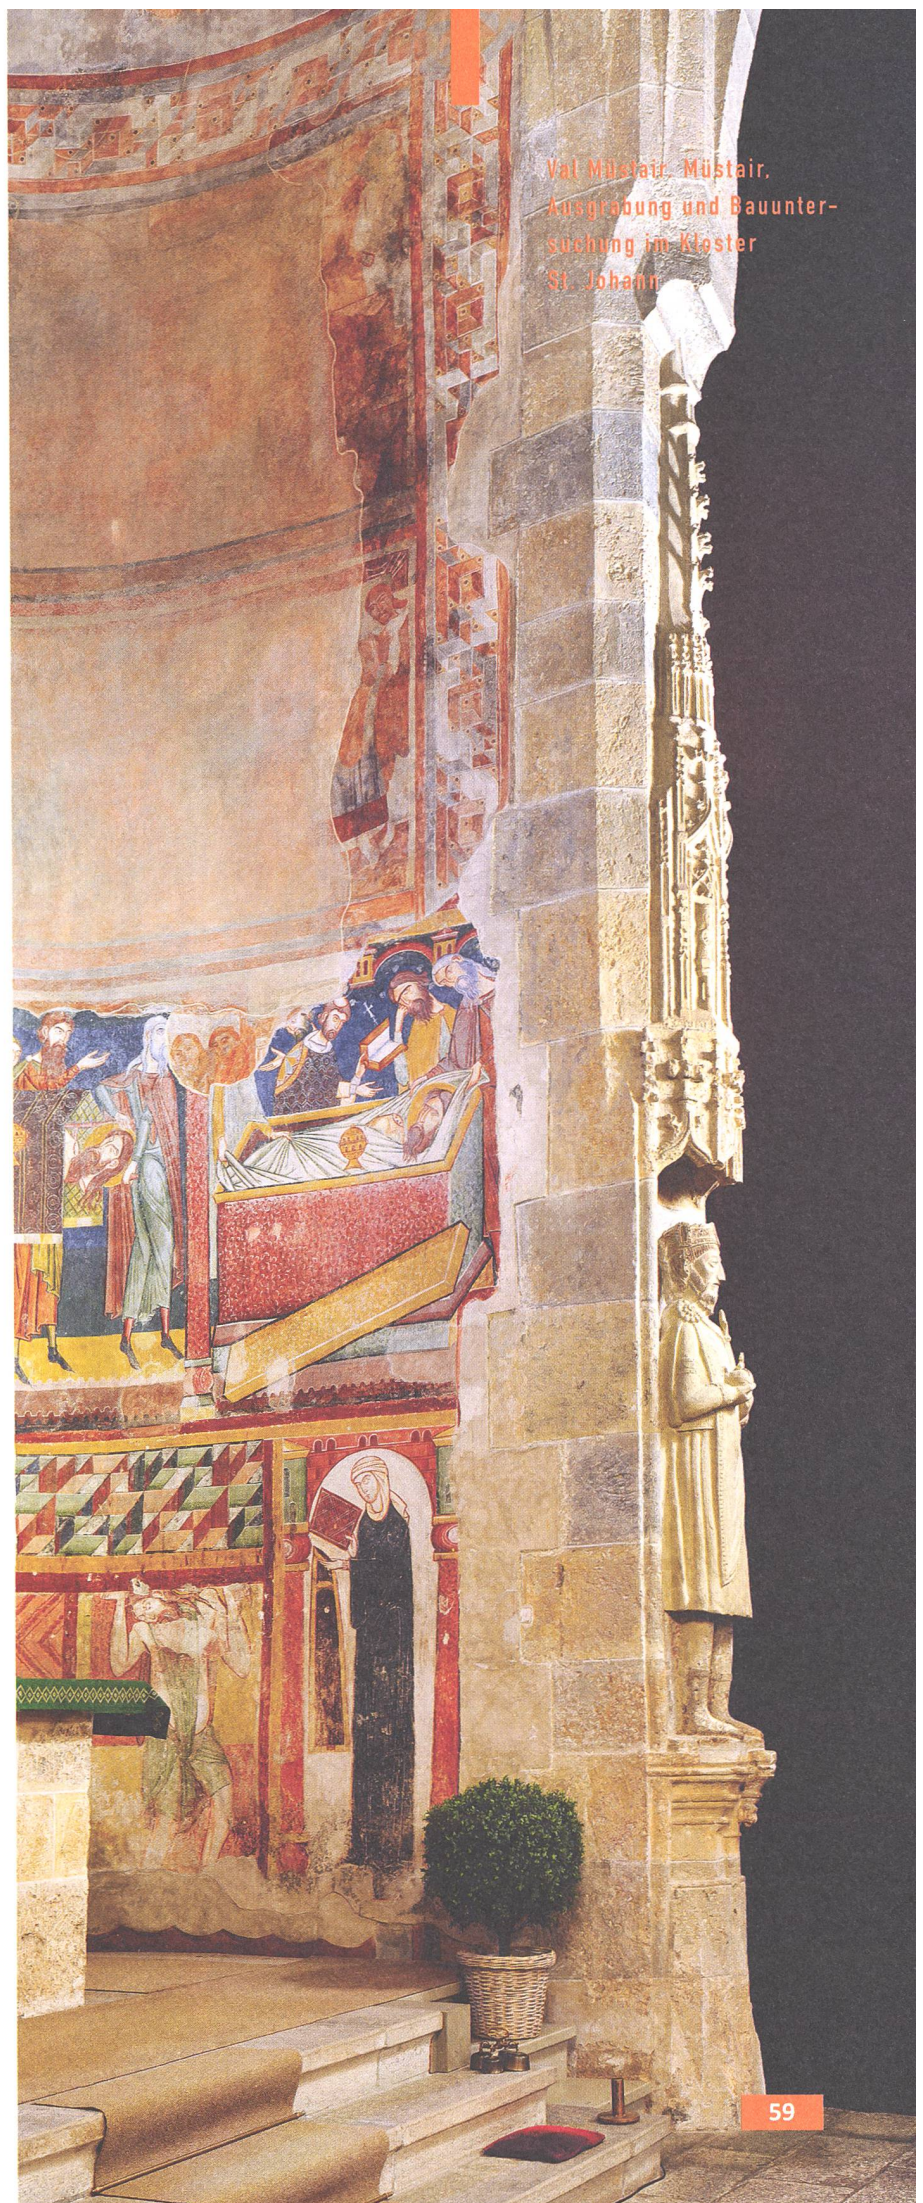
Abb. 5: Val Müstair. Kloster St. Johann in Müstair, Klosterkirche. Mittelalterliche Stuckfigur Karls des Grossen in der Nische und unter dem Baldachin von 1488. Aufnahme Herbst 2014. Blick gegen Süden vor dem dunklen Vorhang der eingerüsteten Südapsis.

Die Stuckstatue Karls des Grossen in Müstair ist eine der Ikonen der schweizerischen Kunstgeschichte **Abb. 5.** Sie erscheint oft im europäischen Zusammenhang als Visualisierung von Karl als *Pater Europae*. So bekannt die Skulptur ist, so unbekannt und umstritten sind ihre Genese und die Datierung. Das

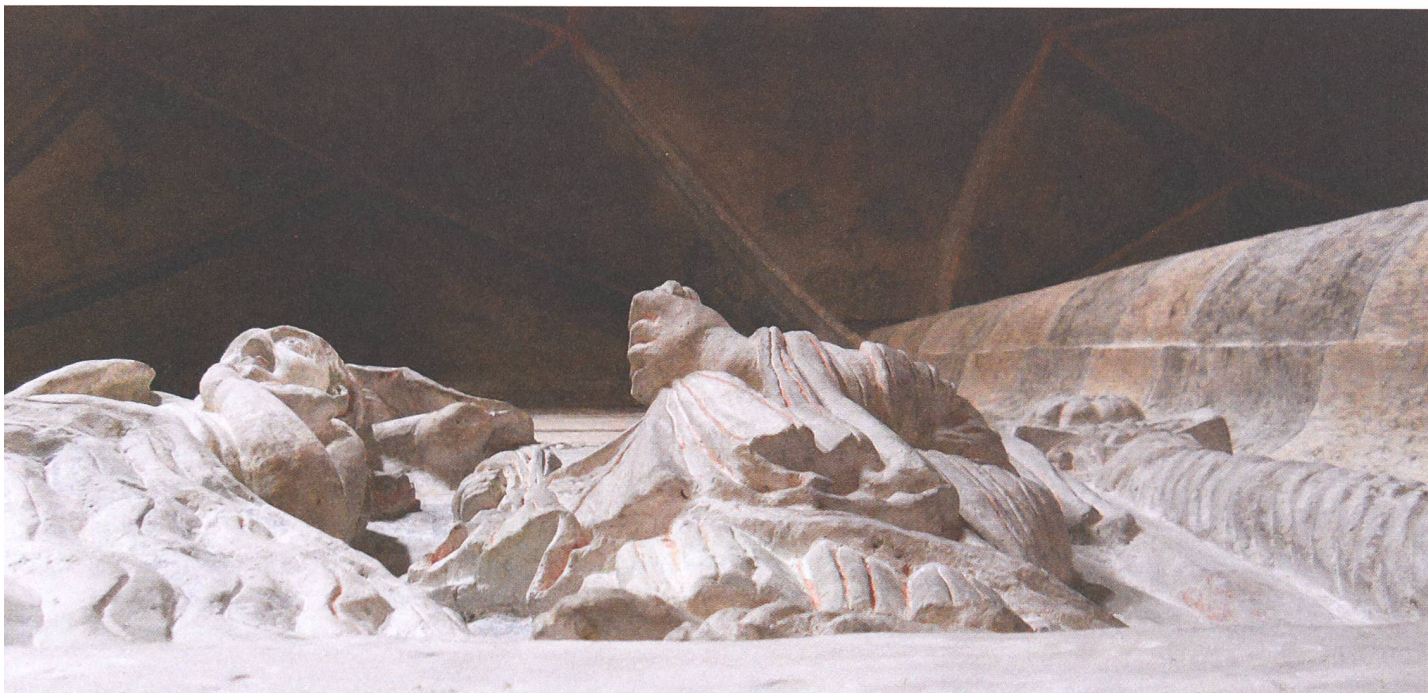
Abb. 6: Val Müstair. Kloster St. Johann in Müstair, Klosterkirche, Nordwand, Taufrelief. Der Blick von unten zeigt das ausserordentlich kräftige Relief, das bei der Hand des Assistenzengels 19 cm über den Grund vorsteht.

ne Wort dar, wie es am Anfang des Johannesevangeliums geschrieben steht.⁵ Das stark plastische und zum Teil hinterschnittene Relief löst sich bis 19 cm weit vom Plattengrund **Abb. 6**.⁶ Der Hintergrund und die einzelnen Bildelemente sind farbig gefasst beziehungsweise mit Farben akzentuiert.⁷

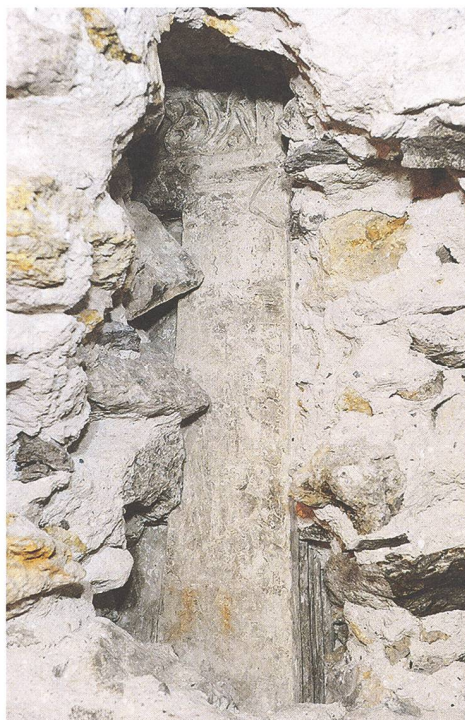
Abb. 7: Val Müstair. Kloster St. Johann in Müstair, Nordannex 5, Südwand, Tauferelief. Rückseite des glatten, westlichen Abschlusspfeilers am Tauferelief. An der Westseite mit Kanneluren und oben mit einer Volute versehen, stützt er den Architrav mit Blattkymation. Links des Pfeilers ist noch knapp die vertiefte, unverzierte Füllung zu sehen. Blick in die Sondierung gegen Südosten.

eingesteckt, die stärker sind als die Füllung dazwischen; darüber liegt ein Brüstungsbalken. Beim Tauferelief ist die Schwellenpartie beschädigt und auf einen Wulst reduziert. Die Stellung der Pfosten wird durch gedrehte Säulen mit Basis, Kapitell und Kämpferplatte markiert, die einen Architrav tragen und gemeinsam die bildlich gestaltete Füllungsplatte rahmen. Diese Konstruktion tritt auf der weitgehend undekorierten Rückseite noch deutlicher zu Tage **Abb. 7; Abb. 10**: Hier steht der glatte westliche Pfosten markant über die leere Füllung vor und stützt den leicht vorstehenden Architrav. Dass auch diese Seite gesehen wurde, zeigt die Wiederholung des Blattkymations von der Vorderseite. Negative auf der Oberfläche des Stuckarchitravs lassen vermuten, dass aus Stabilitätsgründen noch ein Holzbalken aufgelegt war. Dieser war an den beiden Unterkanten abgefast, so dass sich der Stuck bündig anschmiegen konnte. Gleichzeitig war zu erkennen, dass der Pfosten auf der westlichen Schmalseite kanneliert ist und

oben mit einer Volute abschliesst. Damit stellt er ein eindeutiges Brüstungsende dar.

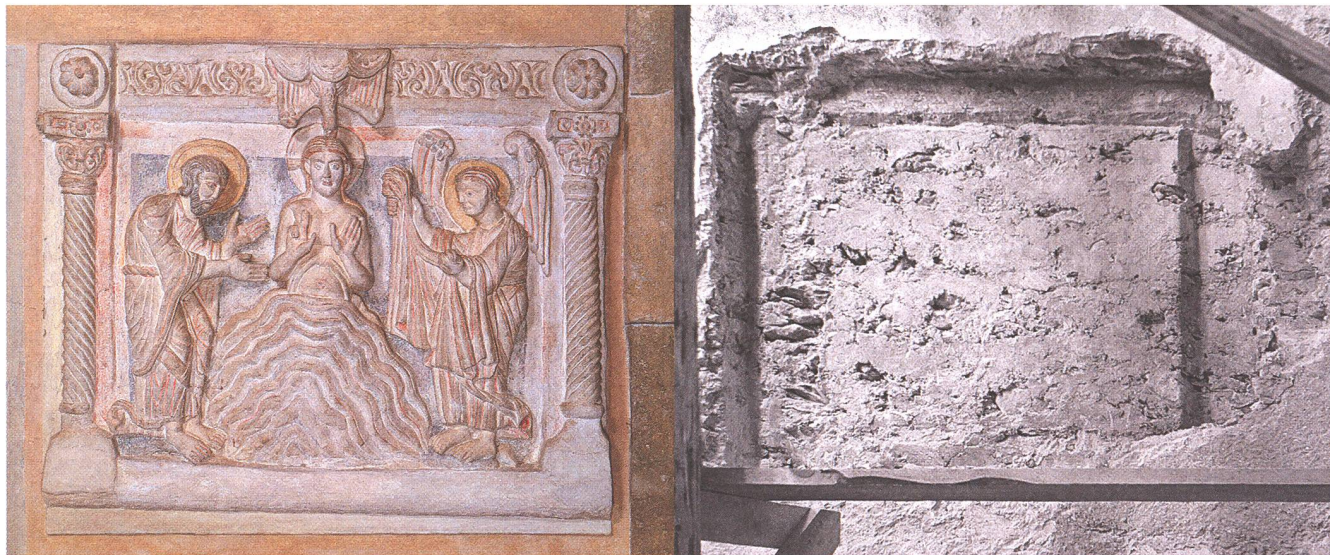
Abb. 8: Val Müstair. Kloster St. Johann in Müstair, Klosterkirche. Taferelief aus Stuck an der Nordwand. Blick gegen Norden. Mst. 1:20.

Im Hinblick auf eine Bearbeitung aller Stuckfunde im Kloster wurde auch das Taufrelief an der Nordwand der Klosterkirche genauer untersucht **Abb. 8**. Es handelt sich um eine Stuckplatte mit rechteckigem Bildfeld, darin eine abgewandelte Darstellung der Taufe Jesu. Mit Segensgestus steht Jesus frontal im aufspringenden Quell des Jordans, links Johannes der Täufer im Dreiviertelprofil in ehrfurchtsvoll gebeugter Haltung – mehr als Verehrender denn als Taufender –, rechts ein Engel im Halbprofil, der das Gewand hält. Über dem Kopf Jesu stürzt die Heiliggeist-Taube aus einem Wolkenvorhang herab. Die Haltung der Figuren lehnt sich weniger an den Tauftypus an, sondern stellt *Christos Logos* als das fleischgeworde-

Masse Tauferelief: a) Höhe 126–128 cm, Breite 157 cm, Plattenstärke 19 cm, Reliefhöhe 19 cm vom Bildgrund bis zur Hand des Assistenzengels.

Material und Fertigung: Hochbrandgips, Platte vermutlich gegossen und überformt, Relief als Anstragsstück.

Zustand: a) Sockelwulst ergänzt, oberer Rand abgebröckelt, im Relief wenige Flickstellen, 1947–1951 bis auf die originale Fassung freigelegt, 1997 erneut untersucht und gereinigt. b) Fragmente haben abgeplatzte, ehemals durchfeuchtete Oberflächen.

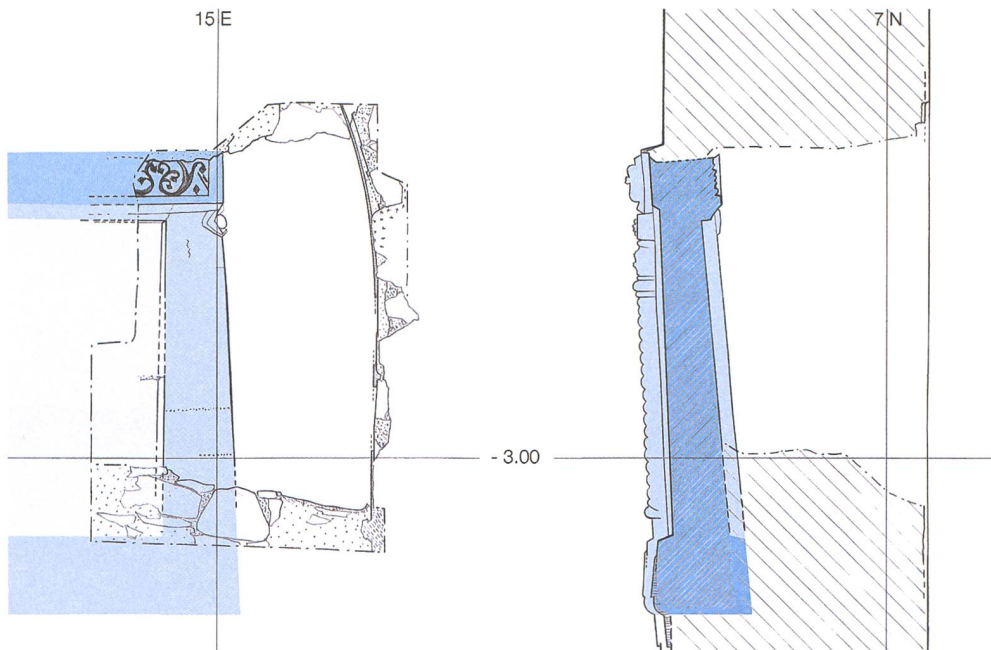
Abb. 10: Val Müstair. Kloster St. Johann in Müstair, Klosterkirche/Nordannex 5. Taferelief aus Stuck in der Nordwand, Ansicht gegen Süden (mit Rundbogenlaibung des karolingischen Durchgangs) und Schnitt gegen Westen, Plan 3368. Mst. 1:20.

Gleichzeitig mit der Untersuchung der Rückseite des Tafereliefs (siehe 4.) wurde auch die erneut freigelegte Laibung des karolingischen Rundbogendurchgangs beschrieben. Die Bogenlaibung wurde frei aufgemauert und vom Bogenansatz aufwärts geschalt. Darauf liegt der wellig aufgetragene und dick getünchte Laibungsverputz, der wohl zur bauzeitlichen Erstauskleidung des Kircheninneren gehört. Die Bemalung war auch hier eine davon losgelöste, selbständige Aktion. Zuerst wurde die Nordflucht der Kirchenwand, also die Seite des Nordannexes mit einem Fresko versehen, dessen

Malputz um die Laibungskante zieht und auf Null ausläuft. Für die Laibungsfläche hat man sich den Putzuntergrund gespart und direkt auf den bestehenden Laibungsputz gemalt. Es sind zwei Malschichten zu beobachten. Die ältere Malschicht zeigt im Mittelteil eine dunkle Rankenmalerei auf weissem Grund, gerahmt von drei Farbbändern:¹⁹ in Richtung Laibungskante zuerst 2 cm schwarz, dann 7 cm grau und schliesslich 7 cm rot. Das Rot deckt an der Ecke den umbiegenden Malereiputz der Südwand des Nordannexes.

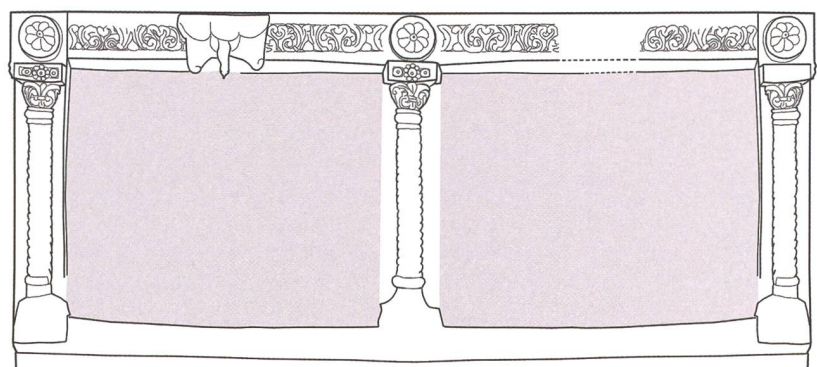
Abb. 11: Val Müstair. Kloster St. Johann in Müstair, Klosterkirche. Rekonstruktion der Brüstung mit zwei Szenenfeldern. Unmassstäblich.

Wie sich jetzt zeigt, gehörten die beiden Stucktafeln zusammen zu einer breiten Platte mit der Sequenz aus zwei (oder mehr?) reliefierten Bildern **Abb. 11**.¹³ Die beidseitige Sichtbarkeit mit klarer Unterscheidung zwischen Sicht- und Rückseite lassen sie als Brüstung erscheinen. Auch das aufgelegte Holz spricht für eine Brüstungsabdeckung. Möglicherweise war auch unten ein Balken unterlegt, so dass das Stuckelement zwischen zwei Holzbalken eingespannt war. Die Taufe-Szene ist auf Untersicht angelegt, so dass ein erhöhter Standort anzunehmen ist. Das weit auskragende Relief verbietet praktisch eine ebenerdige Aufstellung. Damit kommt am ehesten eine Emporenbrüstung in Frage. Daraus öffnen sich weitere Problemkreise: Empore für den Frauenkonvent? Standort an der Nordwand, wo anhand von gotischen Wandmalereien eine Empore indirekt nachgewiesen werden kann?¹⁴

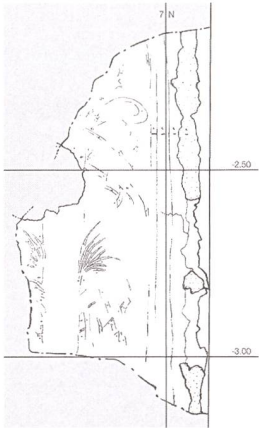
Abb. 12: Val Müstair. Kloster St. Johann in Müstair, Klosterkirche/Nordannex 5. Umrisse der zweiten Phase der Laibungsmalerei, Plan 3369. Mst. 1:20.

gefärbt: Zuerst wurden die schwarze Linie und die graue Fläche hellgrau überfasst, dann wurde am Ort der schwarzen Linie eine dunkelrote gezogen. Die Kante wurde ebenfalls dunkelrot gefasst. Im Zentrum liegt wiederum ein florales Motiv. Leicht südlich der Laibungsmitte steht ein 9–11 cm breiter, dunkelrot bis schwärzlicher Stamm. Davon gehen zweifarbige Wedel aus, die zunächst grau angelegt sind, von denen aber jeder zweite rot übermalt wurde. Es muss dazu noch anderes Begleitwerk gegeben haben, denn es finden sich rote Streifen, die in der Pause wie Flechtwerk wirken **Abb. 12**.

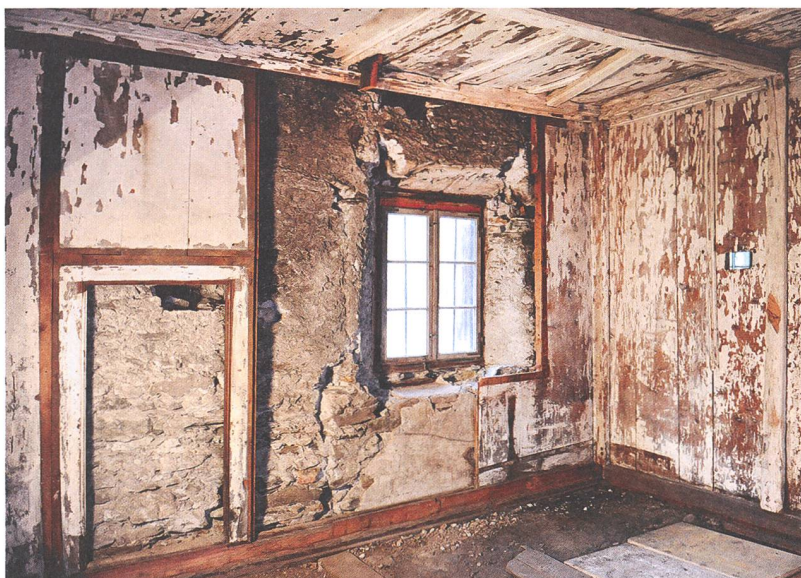
Abb. 13: Val Müstair. Kloster St. Johann in Müstair, Nordtrakt, Castelmurkammer 85. Nordwand ohne das spätgotische Täfer. Blick gegen Nordosten, nach der Bauuntersuchung.

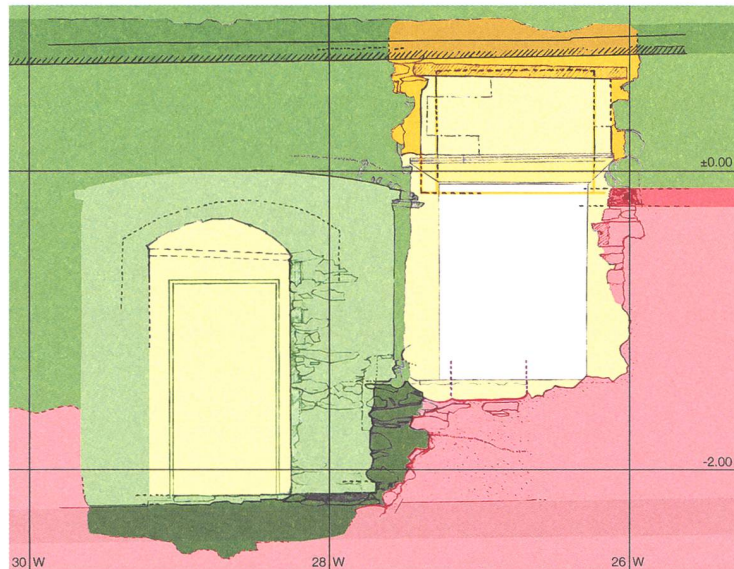
Abb. 14: Val Müstair. Kloster St. Johann in Müstair, Nordtrakt, Castelmurkammer 85. Phasenplan der Nordwand.

Rot = romanisch;
Grün = spätgotisch;
Gelb = barock;
Graue Bänder = Boden-/
Deckenzone.
Mst. 1:50.

soll. Es ist der dritte Raum der Äbtissinnen- wohnung nach der Halle 82, der Stube 84 und vor dem Durchgangsraum 86. Bauge- schichtlich aufschlussreich war die Nord- wand, die vom Abort bis zum Fenster vom spätgotischen Täfer befreit werden konnte und einen Einblick bis in romanische Zeit er-laubte **Abb. 13; Abb. 14** (rot). Der Phasen- plan wirkt klar und logisch; doch hochkom- plex und nicht unbedingt der erwarteten Baulogik folgend stellten sich die spätgoti- schen Baumassnahmen dar, die im Bereich einer grossen Wandöffnung innerhalb der gleichen Phase mehrere Planänderungen von Fensternische zu Bautür bis zum Abort- ausgang erfahren hatte **Abb. 14** (grün). Im 16. oder 17. Jahrhundert wird man auch nicht unbedingt mit einem querliegenden, deckennahen Oblichtfenster rechnen **Abb. 14** (dunkelgelb). Oblicht und Abort wurden beide im 17. Jahrhundert zugunsten eines grossen Nordfensters zugemauert **Abb. 14** (hellgelb). Im Folgenden werden die Befun- de in der zeitlichen Abfolge vorgestellt:

Der romanische Nordtrakt fügte sich im Erd- geschoss an den mittlerweile zum Kreuzgang gewordenen frühromanischen Gang an und überbaute ihn um ein Stockwerk. Von die- sem Bauwerk sind auf drei Seiten die Aus- senmauern nördlich des Kreuzgangs bis auf einige Ausbrüche noch erhalten, waren aber für Untersuchungen nur punktuell zugäng- lich. Bekannt ist ein bauzeitliches Fenster im Keller 17, im Raum unterhalb des aktuellen

In einer späteren Phase wurde ein schmales Nordfenster angelegt. Davon zeugen die leicht geschrägte Sohlbank mit getrichterten Laibungsansätzen und der untere Teil des Holzstocks.²⁵ Das Fensterlicht betrug in der Breite 33 cm. Gleichzeitig wurde der Innenraum mit einem Verputz versehen, der auch die Sohlbank auskleidet und an den unteren Fensterstock anstreicht. Unterhalb der Fensterbank verdeckt er Spuren von Brandhitze auf dem romanischen Mauerwerk. Der Setzmörtel des Fensters und der Verputz streichen Steinnegative zu. Darum ist das Fenster eingebrochen und kann nicht bauzeitlich sein. Es gibt aber eine Spur zum Vorgängerfenster, denn im Zusammenhang mit dem grossen barocken Fenster (hellgelb) wurde das Fragment eines im Licht 23 cm breiten Fensterstocks verbaut, das in Konstruktion und Massen dem bauzeitlichen Erdgeschossfenster entspricht.²⁶ Beim Ausbruch für das barocke Fenster ist man wohl auf den alten Fensterrest gestossen, der nur noch als Füllmaterial taugte.

Oberschosses geschlagen und neu ausgemauert. Mit diesem Mauerwerk wurden eine Schwelle mit Holzabdeckung und eine roh gemauerte Laibung für einen Durchgang oder eine Fensternische gebaut.²⁷ Die Schwelle rechnet bereits mit dem hochliegenden, castelmurzeitlichen Innenniveau nach dem Bau des Kreuzganggewölbes.

Die dunkelgrüne Laibung wurde bis auf Brüstungshöhe abgebaut und mit Versatz eine neue, stärker geschrägte Laibung aufgesetzt. Das bestehende Schwellenbrett wurde wieder ausgerissen. Die neue Wandöffnung wurde fertig gestellt und blieb mit Laibungen und Stichbogen erhalten. Die getrichterte Anlage läuft ohne Unterbrechung bis zur Aussenfront. Dort müssen die Schalungsbretter – oder eine neue hölzerne Stichbogenverschalung – über die Fassade vorgestanden sein, so dass der Fassadenverputz nach der Aufstockung des 2. Obergeschosses um 1516 darauf aufbördelte und noch heute die Linie der zugesetzten Maueröffnung umreisst.²⁸ Gestaltung und

überwölbten Aborttür verkleinert. An der Fassade erkennt man abgeschlagene Konsolsteine für den offenbar hölzernen Aborterker. Innen hat das hellgrüne Mauerwerk gegen die bereits bestehende Schwelle des Castelmurtäfers abgebunden. Die restliche Wandfläche war während des Mauerns frei zugänglich. Erst beim Verputzen der Durchgangswände war der Stock der Aborttür bereits gesetzt, so dass er sein Negativ hinterlassen hatte. Diese Bauarbeiten erfolgten sicher nach dem Verputzen der Nordfassade. Ob sie während oder nach dem Einbau des spätgotischen Wandtäfers – das man unter diesen Umständen zeitweise ausgebaut hätte – durchgeführt wurde, ist nicht nachzuweisen. Das Profil des Türstocks weicht von den spätgotischen Formen des Castelmurtäfers ab.

Während der Benützungszeit der Castelmurkammer muss der Bedarf nach einem Lüftungsfenster entstanden sein. Dieses wurde so hoch wie möglich unter die Decke eingebaut und querrrechteckig angelegt. Wir können uns diese Lage und Bauform nur mit den Geruchsemissionen des danebenliegenden Aborts erklären. Die Sohlbank lag über der romanischen Mauerlatte.

den alten Abort im 1. Obergeschoss nach Westen in den Nachbarraum 86 zu verlegen. Der Abortzugang wurde zugemauert und gleichzeitig das Oblichtfenster zu einem hochrechteckigen Nordfenster mit normaler Brüstungshöhe verändert. Die Datierung stützt sich auch auf die stilistische Einordnung der gemalten Fensterbegrünungen an der Fassade.

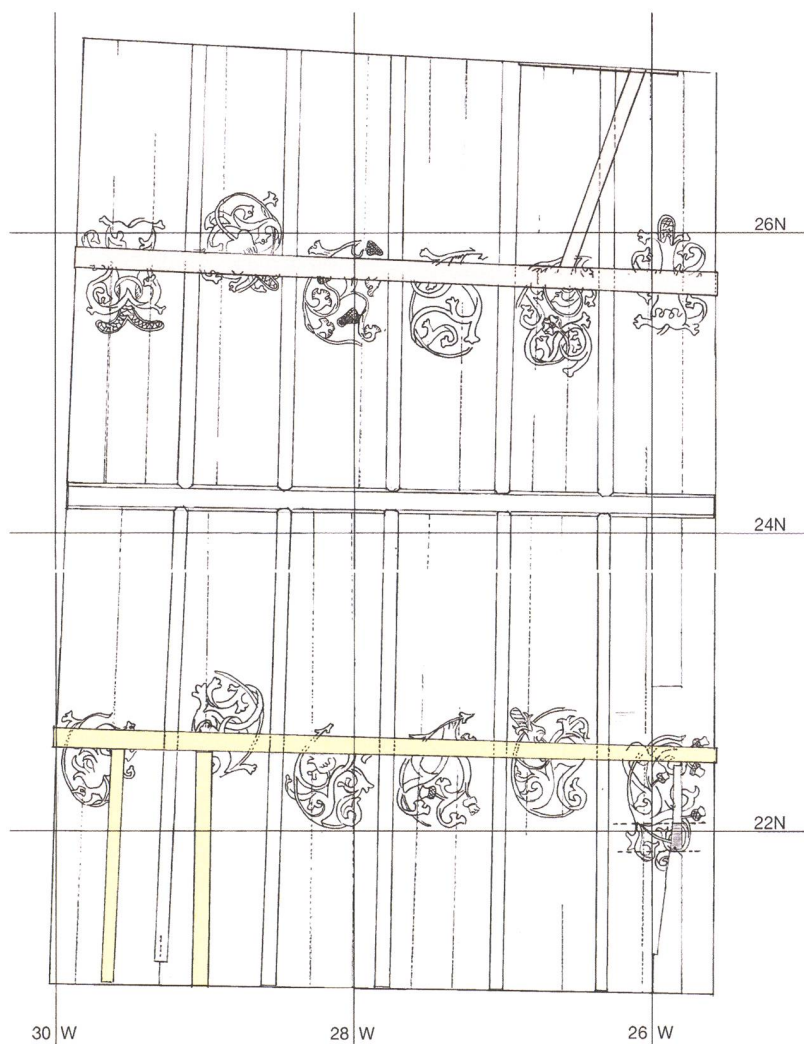
Abb. 15: Val Müstair. Klos-
ter St. Johann in Müstair,
Nordtrakt, Castelmurkam-
mer 85. Täferdecke mit
Flachschnitzereien.
Gelblich = Unterzug und
Deckleisten um 1659;
bräunlich = Unterzug und
Riegel nach 1830.
Mst. 1:50.

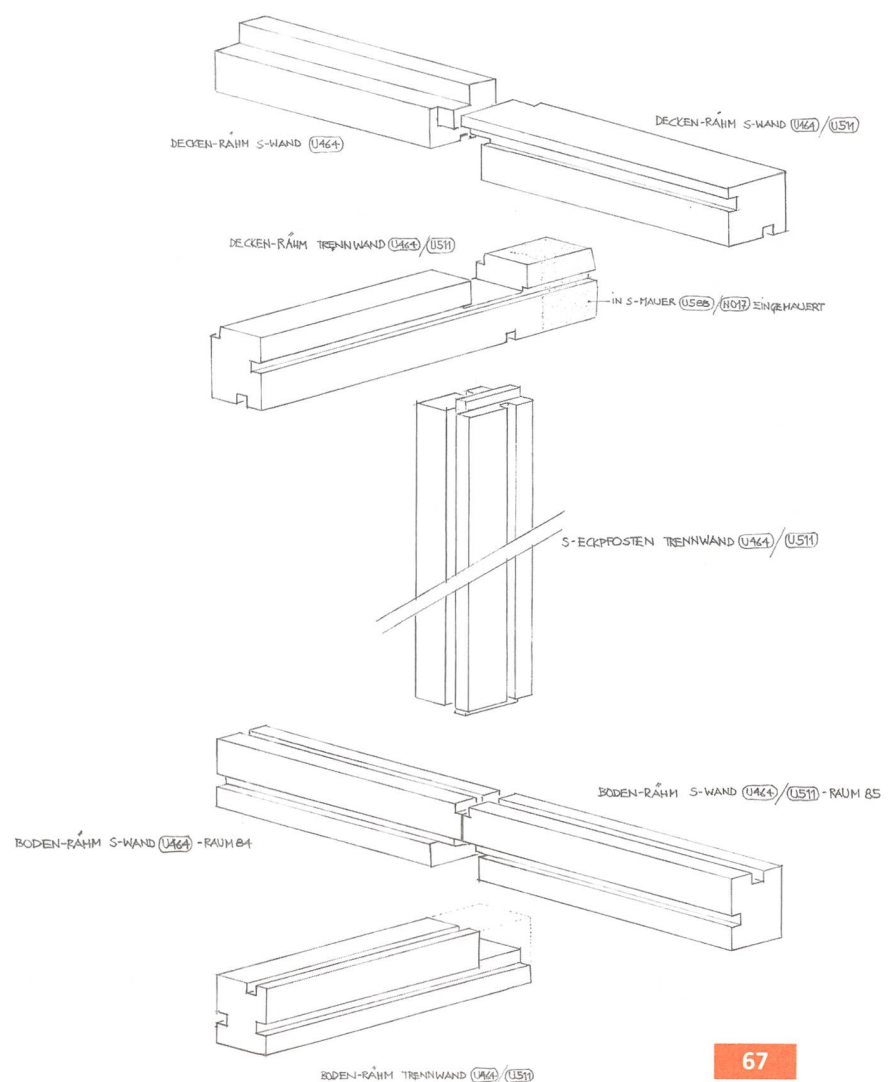
MÜSTAIR, ST. JOHANN
NÖRDRAKT, CASTELMUR-RÄUME 84/85
SÜDL. ECKPFÖSTEN MIT TRENNWAND (U464)/(U511)
DAT. 04. FEBRUAR 2015 - GEZ. FALLET W.

Abb. 16: Val Müstair. Kloster St. Johann in Müstair, Nordtrakt, Castelmurzimmer 84/85. Zuschnitt und Konstruktionsdetails von Fussrähm, Eckständer und Kopfrähm bei der Trennwand. Blick gegen Südosten.

Abb. 16: Der Fussrähmbalken der Trennwand ist dreiseitig genutet. Seitlich nehmen die Nuten die Bodenbretter auf, oben die Täferwand. Die Fussrähmbalken entlang der Südwand sind zweiseitig genutet. Sie sind unter sich stumpf gestossen und mit dem Fussrähm der Trennwand überblattet. Die Fussrähmbalken liegen auf der Schuttfüllung über der Kellerdecke bzw. über dem Kreuzganggewölbe. Generell wurden zuerst die Nord-Süd-Balken verlegt, dann die Ost-West-Balken entlang den Aussenwänden abgelängt, nachher auf die Nord-Süd-Balken aufgeblattet oder überkämmt und seitlich in die Flanke des Kopfrähms eingezapft. Das Einzapfen dient weniger der Statik als der Ästhetik, weil dadurch der Stoss kaschiert wird.

Der Zapfen der Eckständer passt in die untere Nut des Kopfrähms. Dieser hat für die Decke der Kammer 85 eine Nut und für die Decke der Stube 84 einen Falz. Der Balkenvorstoss überragt den Eckständer nach Süden und wurde dort von der castelmurzeitlichen Aufstockung eingemauert.

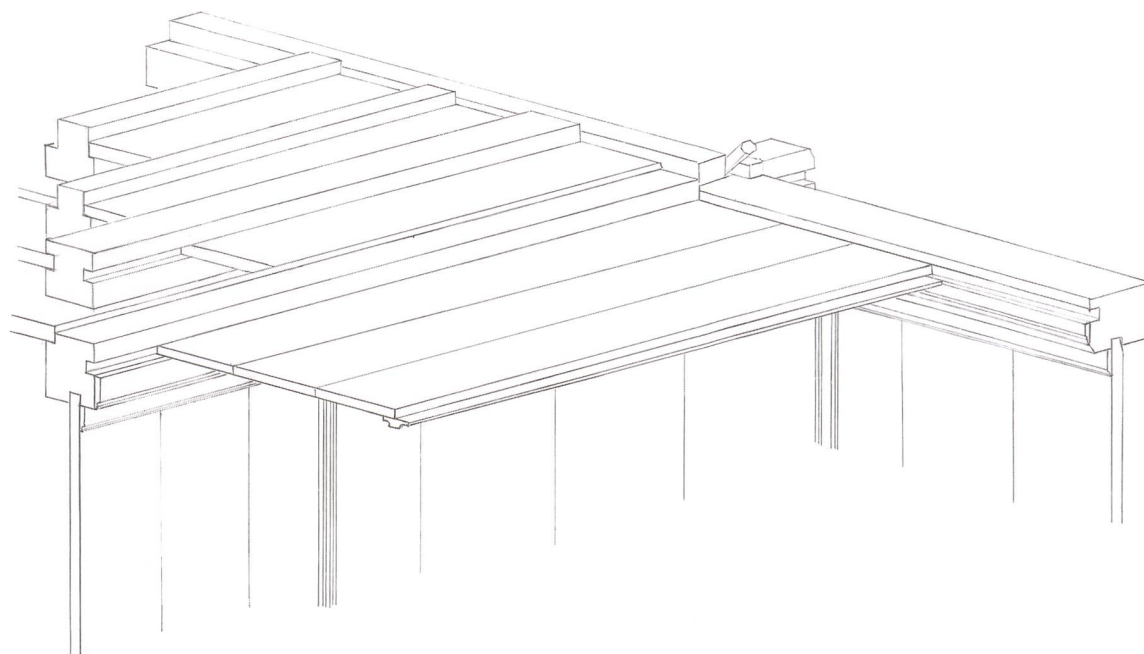
MÜSTAIR, ST. JOHANN
NORDTRAKT, CASTELMUR-RÄUME 84/85
SÜDL. ECKE MIT TRENN-/SÜDWAND UND DECKEN (U464/U51)
DAT. 11. FEBRUAR 2015 - GEZ. FAUET W.

Abb. 17: Val Müstair. Kloster St. Johann in Müstair, Nordtrakt, Castelmurzimmer 84/85. Deckenkonstruktion bei der Trennwand. Blick gegen Südosten.

Die südlichen Kopfrähme sind stumpf gegeneinander gesetzt und mit eigenem Ausschnitt auf das Blatt des Kopfrähms der Trennwand aufgelegt. Zuletzt mussten sie noch mit einem Zapfen verspiesst werden.

Abb. 17: Die dicken Wandbohlen geben den Kopfrähmen zusätzlichen Halt und sind ein wesentliches statisches Element. Sie bestehen in der Regel aus drei stumpf zusammengeleimten Bohlen von 49–60 mm Stärke. Die Oberflächen sind mit einem Schropphobel geglättet. Es ergaben sich fast glatte Flächen, auf denen man die Schnitte des leicht gerundeten Hobels in Längsrichtung zum Holzverlauf praktisch nicht sieht, aber mit den Fingern spürt. Anschliessend wurden die Sichtflächen mit einem 5 bis 8-teiligen Kamm quer zur Faserrichtung in regelmässigen Abständen horizontal geritzt. Danach wurden die Seitenflächen mit Nut und Kamm versehen und an der Wand zusammengesteckt. Auf die Stösse wurden profilierte Deckleisten genagelt.

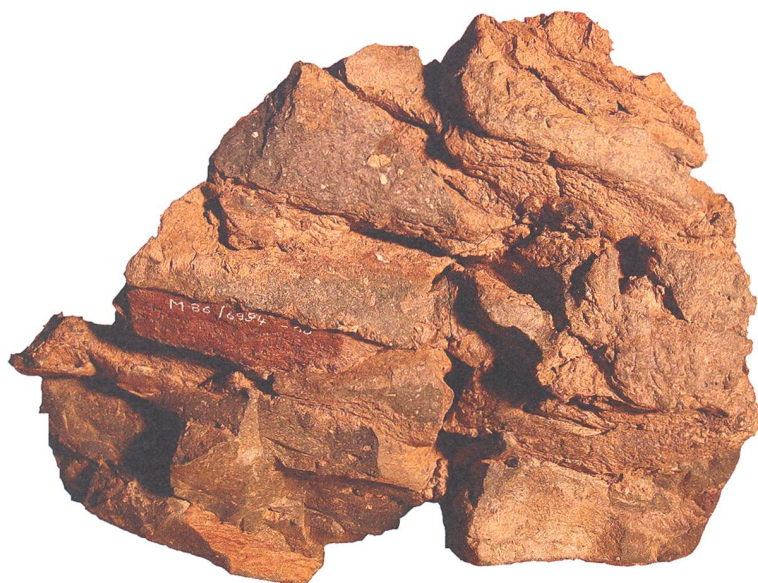
Abb. 19: Val Müstair. Kloster St. Johann in Müstair, Westhof. Klumpen von Fehlbränden aus Leistenziegeln und Tubuli aus der «römischen» Schicht R193. Fund-Nr. M86/6984. Länge zirka 30 cm.

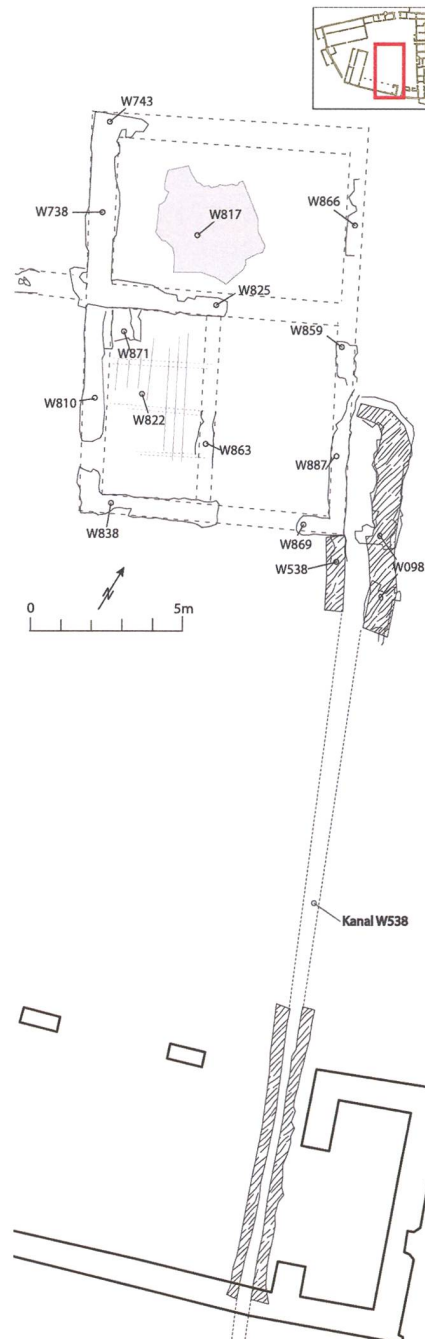
Abb. 20: Val Müstair. Kloster St. Johann in Müstair, Westhof. Jüngeres Ofengebäude, Bauphase I, mit Wasserkanal W538. Mst. 1:250.
