Zeitschrift: Les intérêts du Jura : bulletin de l'Association pour la défense des intérêts du Jura

Artikel: Les fouilles de Vicques

Autor: Gerster, A.

SOMMAIRE:**Les fouilles de Vieques**, par A. Gerster.

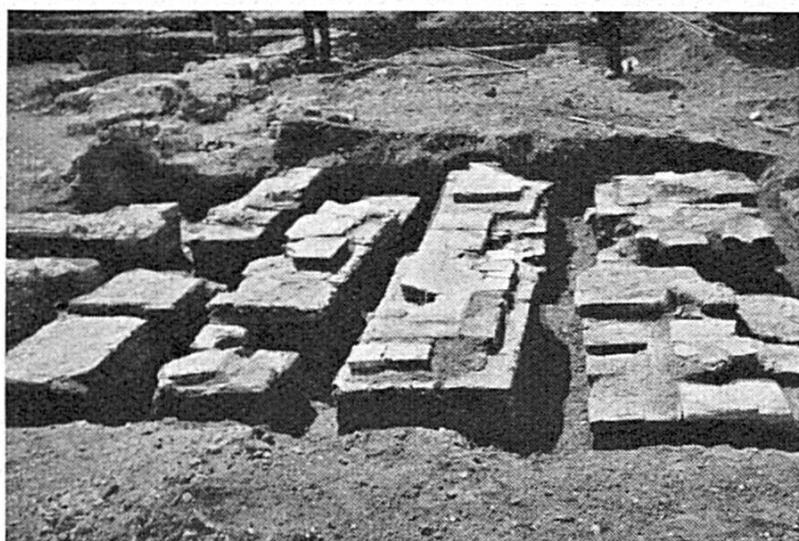
Planche 4 : Vue du chauffage des bains

tours surélevées furent démolies, les deux ailes du bâtiment élargies et prolongées. L'agrandissement nord-est reçut une vaste chambre pourvue d'un chauffage à hypocauste, c'est-à-dire d'un chauffage à air chaud circulant dans un vide sous le plancher et dans des tuyaux en terre cuite, posés sur des parois. Cette salle n° 17 mesurait environ 10,80 m. sur 9,40 m. et représentait le logement d'hiver. Dans l'aile opposée, au nord-est, se trouvaient la cuisine et les locaux servant au ménage. Nous y avons découvert beaucoup de débris de poterie, une meule en pierre pour moudre les céréales et une grande quantité d'huîtres, qui nous montrent que le propriétaire ne se privait de rien.

Les restes de ces établissements, d'une conservation exceptionnelle, sont très imposants. Une grande piscine, exécutée en béton et en maçonnerie, revêtue de dalles de calcaire poli (marbre) et mesurant environ 4,10 m. sur 7,40 m., était tempérée par un chauffage à air chaud. Le bassin entier était construit sur des piliers en briques et la chaleur, circulant entre ces piliers, chauffait le bassin et l'eau qu'il contenait. L'établissement de bains occupait, au moment de sa plus grande étendue, une surface de 280 m² et il était relié à la maison d'habitation par un long corridor permettant d'y arriver sans passer par le dehors.
