Zeitschrift:	Les intérêts du Jura : bulletin de l'Association pour la défense des intérêts du Jura
Herausgeber:	Association pour la défense des intérêts du Jura
Band:	14 (1943)
Heft:	11
Artikel:	Étude géologique
Autor:	Liechti, H.
DOI:	https://doi.org/10.5169/seals-825532

Etude géologique

L'éboulement du tunnel de la Croix a provoqué de très grandes perturbations dans les relations de l'Ajoie avec le reste du pays et nombre de personnes ont craint de voir ce phénomène se répéter dans un délai plus ou moins rapproché. Certains articles même, parus dans la presse régionale, ont suggéré que l'éboulement était dû à des causes d'ordre géologique et que son renouvellement paraissait inéluctable.

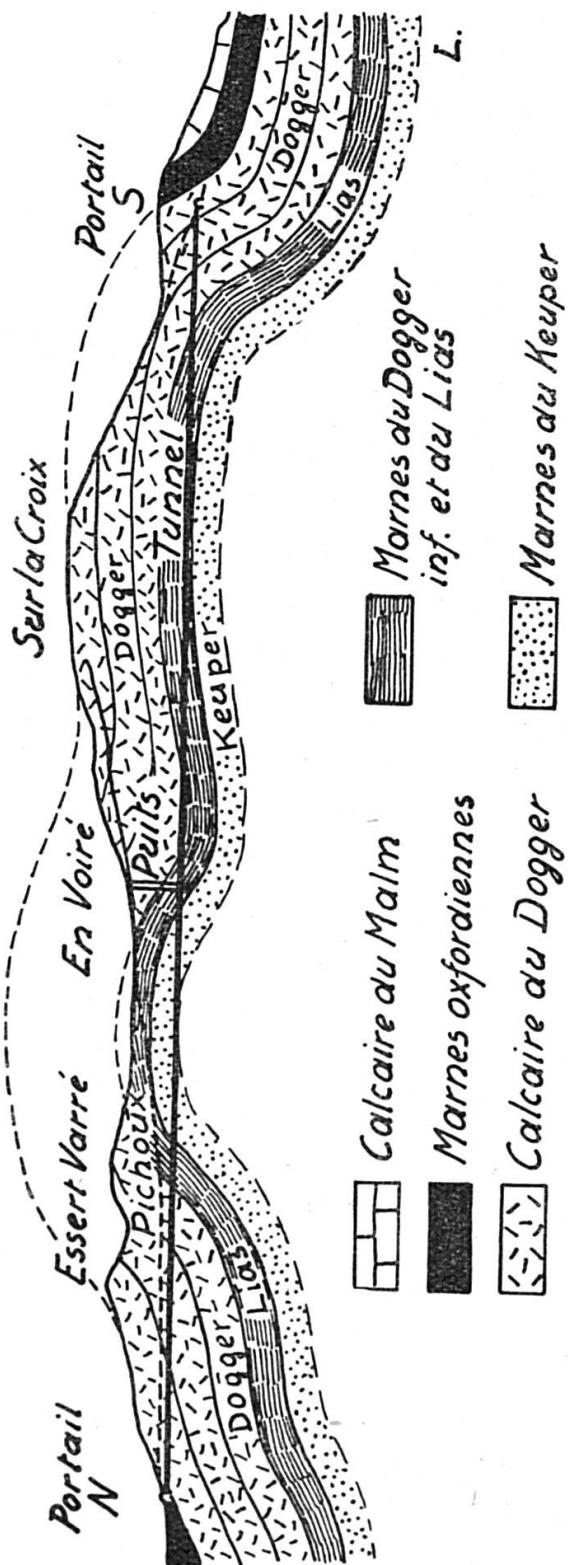
Fig. 2. Profil géologique simplifié, suivant l'axe du tunnel dela Croix.
Echelle = 1 : 20.000.

Le profil géologique (fig. 2), que nous avons essayé de construire, suit exactement l'axe du tunnel. Il donne, mieux que par des mots, une idée de la structure géologique et de la tectonique de la région.

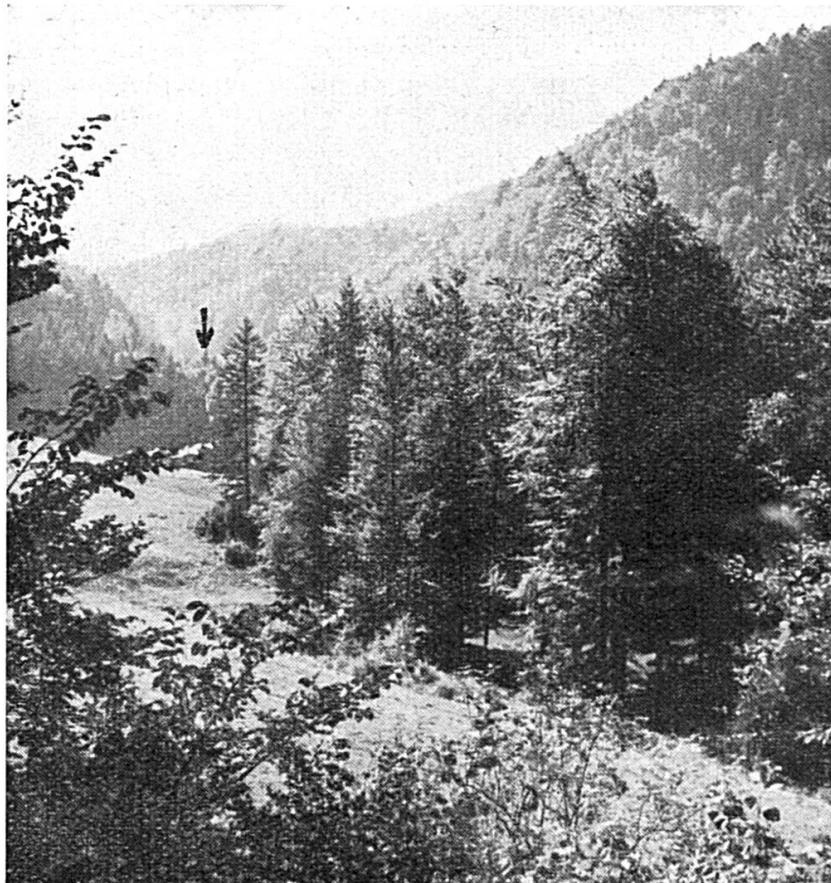
Vallon du Pichoux. La flèche indique l'emplacement du puits.

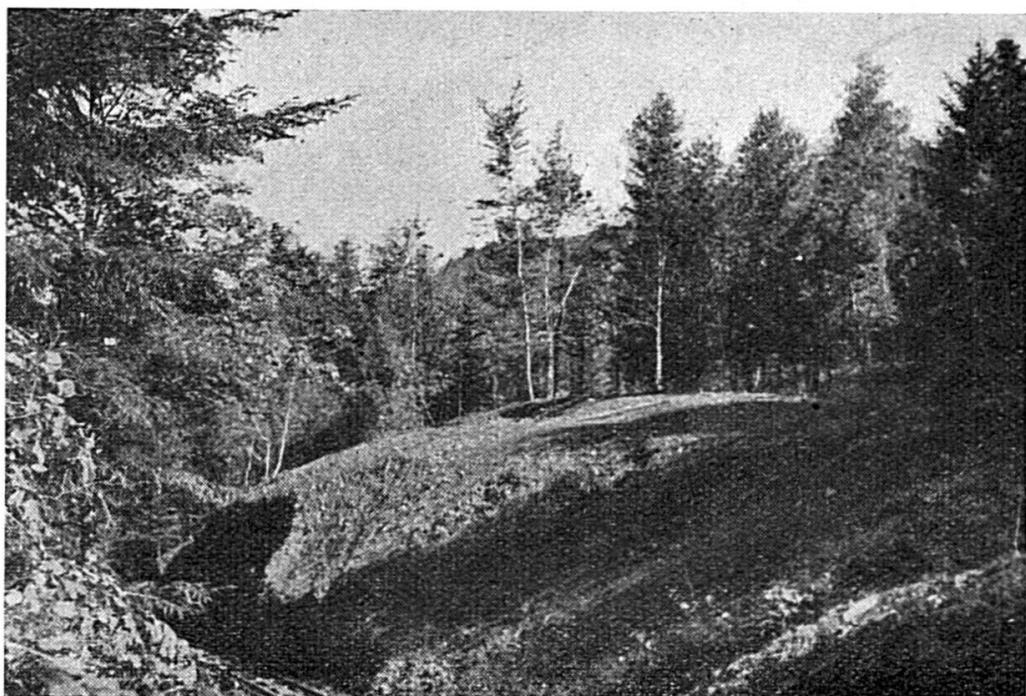
Les déblais du tunnel sont constitués surtout par de la marne.
Ils ont fourni la masse de remplissage du puits.

Après la construction du tunnel, le puits dut être refermé. On s'est servi pour le remplir des matériaux extraits du tunnel et déposés à quelques pas. Nous avons vu qu'il s'agissait surtout de marnes, qu'on a rejetées dans le puits sans beaucoup de soins. Par surcroît, cette marne ne formait plus une masse homogène. Extrêmement tritée, mélangée de calcaire, elle formait une masse fort hétérogène. Nous avons vu par ailleurs que le puits a été creusé dans le thalweg du vallon, à quelques pas du ruisseau, qui trouva ainsi une nouvelle voie, surtout lors des fortes eaux.

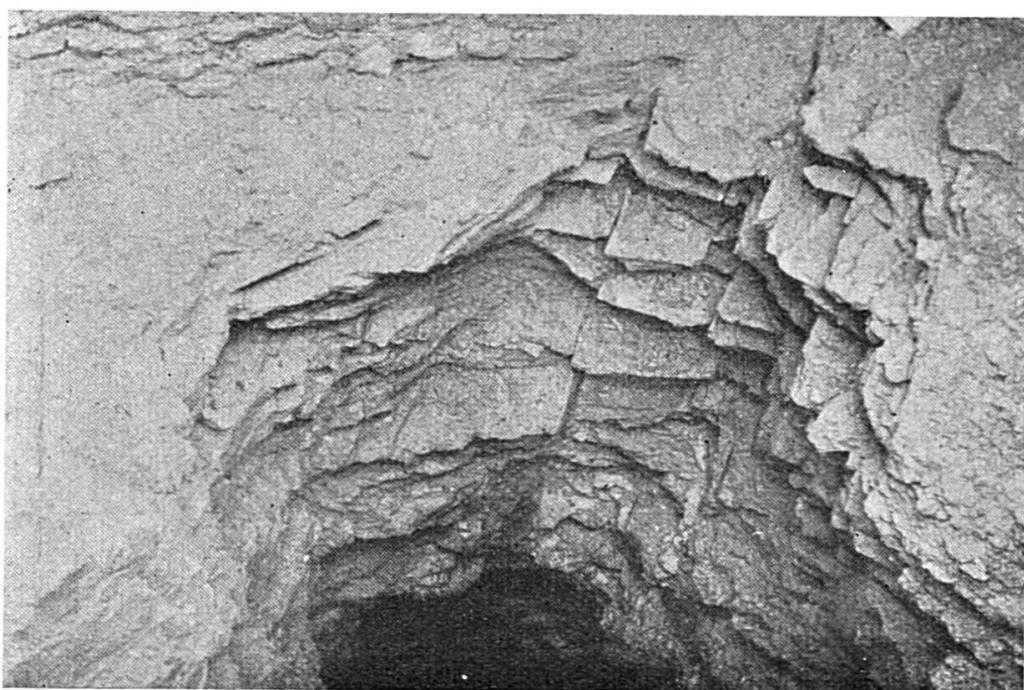
Le puits s'est progressivement vidé jusqu'à une profondeur
de 60 mètres.

Des conditions idéales d'éboulement étaient ainsi créées : d'une part, l'eau pouvait pénétrer à profusion dans le puits, d'autre part, ce dernier était rempli d'une masse essentiellement propre à être délayée et liquéfiée. Il n'existe guère qu'un sujet d'étonnement, c'est que l'éboulement n'ait pas eu lieu beaucoup plus tôt. Le revêtement du tunnel a supporté pendant longtemps une pression très élevée... et l'inévitable s'est finalement produit.

Une question se présente maintenant encore à nous. Quels sont les risques d'un nouvel éboulement ? Si toutes choses étaient restées dans leur état primitif, il pourrait se reproduire dans un bref délai. Les moyens d'y parer sont heureusement simples et assez facilement applicables. Il s'agit avant tout de détourner le ruisseau du Pichoux et l'empêcher de se déverser dans le puits. Ce fut naturellement la première mesure que prirent les ingénieurs. Il faut ensuite tasser la masse de remplissage, de manière à la rendre imperméable à l'eau et d'empêcher ainsi son délayage. Ce sont, parmi d'autres, les travaux qui sont encore en voie d'exécution. Les organes responsables ont, par ailleurs, pris toutes les mesures utiles et nous sommes certains qu'une réédition de l'éboulement n'est pas à redouter. La population de l'Ajoie ne doit donc pas avoir la moindre crainte de voir sa seule grande voie de communication coupée à nouveau et d'être ainsi derechef isolée du reste du pays.
