Artikel: Étude géologique
Autor: Liechti, H.
DOI: <https://doi.org/10.5169/seals-825532>

Etude géologique

L'éboulement du tunnel de la Croix a provoqué de très grandes perturbations dans les relations de l'Ajoie avec le reste du pays et nombre de personnes ont craint de voir ce phénomène se répéter dans un délai plus ou moins rapproché. Certains articles même, parus dans la presse régionale, ont suggéré que l'éboulement était dû à des causes d'ordre géologique et que son renouvellement paraissait inéluctable.

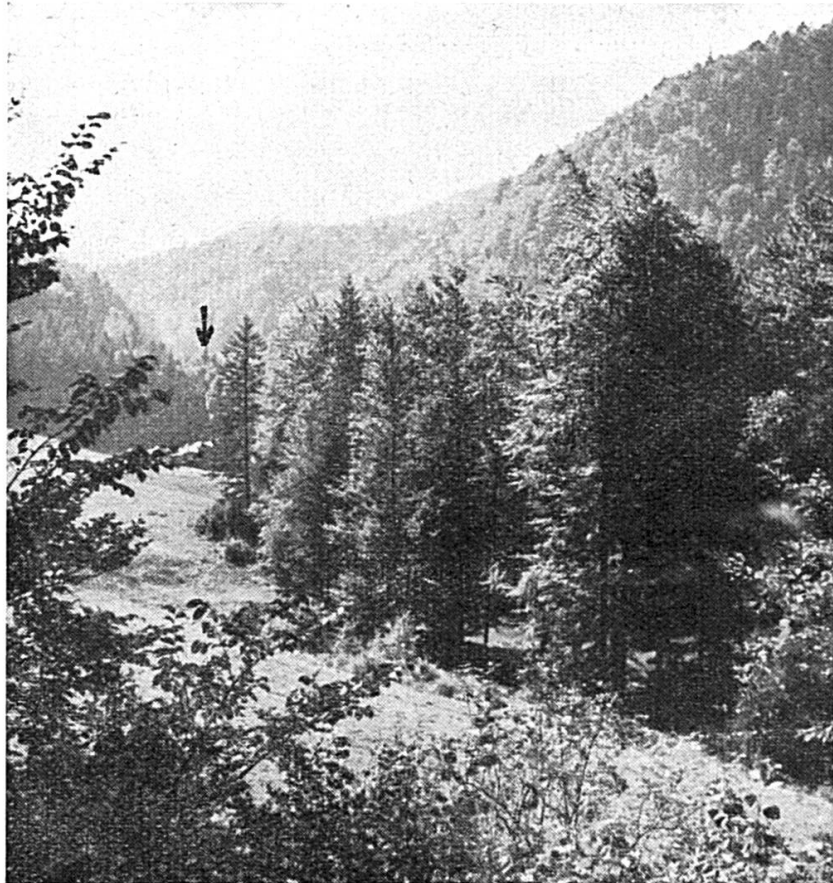
Vallon du Pichoux. La flèche indique l'emplacement du puits.

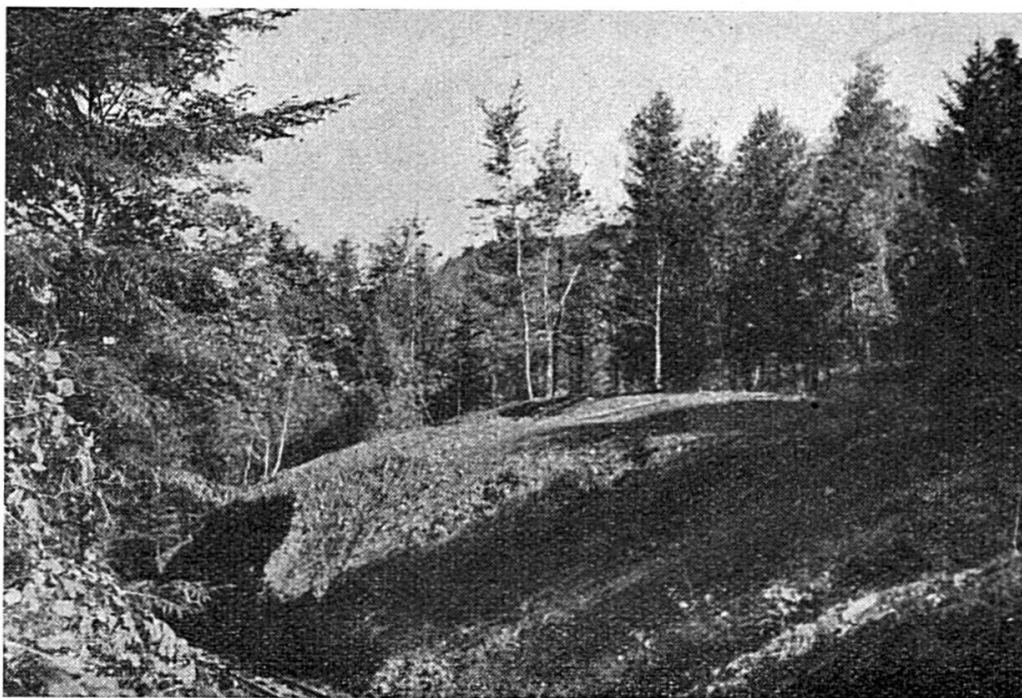
Les déblais du tunnel sont constitués surtout par de la marne.
Ils ont fourni la masse de remplissage du puits.

Après la construction du tunnel, le puits dut être refermé. On s'est servi pour le remplir des matériaux extraits du tunnel et déposés à quelques pas. Nous avons vu qu'il s'agissait surtout de marnes, qu'on a rejetées dans le puits sans beaucoup de soins. Par surcroît, cette marne ne formait plus une masse homogène. Extrêmement triturée, mélangée de calcaire, elle formait une masse fort hétérogène. Nous avons vu par ailleurs que le puits a été creusé dans le thalweg du vallon, à quelques pas du ruisseau, qui trouva ainsi une nouvelle voie, surtout lors des fortes eaux.

Des conditions idéales d'éboulement étaient ainsi créées : d'une part, l'eau pouvait pénétrer à profusion dans le puits, d'autre part, ce dernier était rempli d'une masse essentiellement propre à être délayée et liquéfiée. Il n'existe guère qu'un sujet d'étonnement, c'est que l'éboulement n'ait pas eu lieu beaucoup plus tôt. Le revêtement du tunnel a supporté pendant longtemps une pression très élevée... et l'inévitable s'est finalement produit.

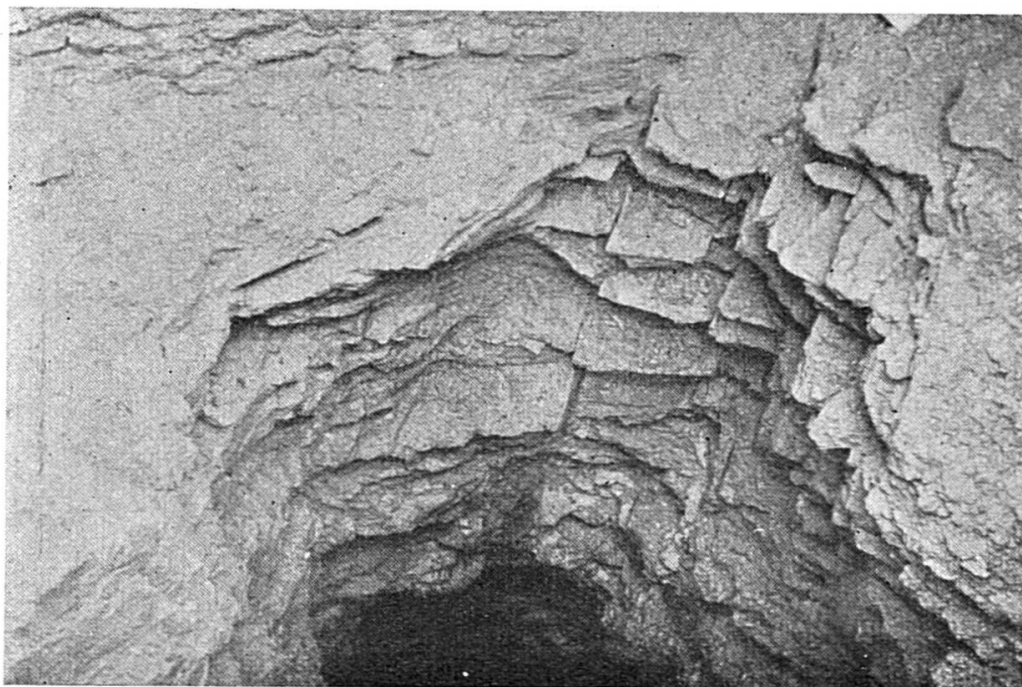
Le puits s'est progressivement vidé jusqu'à une profondeur
de 60 mètres.
