**Band:** 19 (1948)

**Artikel:** Recherches d'eau potable dans le district de Porrentruy

**Autor:** Liechti, H.

## *Recherches d'eau potable dans le district de Porrentruy*

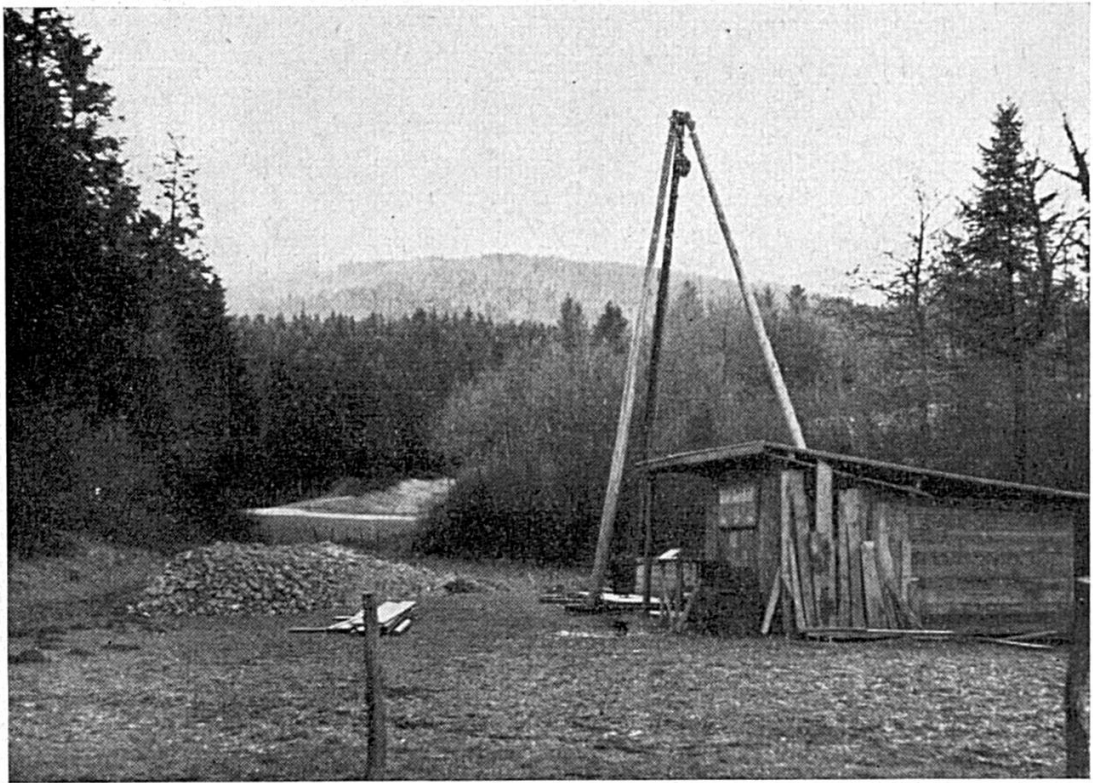
Fig. 5. Puits de la Combe Vatin. On voit, au milieu de la photographie la bifurcation des combes de Secrouz et des Noz.

Après ce deuxième insuccès, une nouvelle tentative devait encore être faite : atteindre le ruisseau souterrain qui coule sous la combe Vatin et la combe des Noires-Terres, solution que j'avais aussi préconisée dans mon étude hydrologique. Sur l'indication d'un sourcier, on creusa un puits de 10 m. de profondeur dans le thalweg de la combe Vatin, à la confluence des combes de Secrouz et des Noz, au point 529 de l'A. T.. Le point désigné par le sourcier est bien choisi, à l'orée de la forêt, pour assurer une assez bonne qualité de l'eau. Il l'est moins quand il s'agit de garantir d'atteindre le lit souterrain, dont il est fort difficile

d'estimer la profondeur sous terre. (Le sourcier indique 22 m.) En novembre dernier, le puits, creusé en bonne partie dans le calcaire, atteignait une profondeur de 10 m., sans toutefois avoir atteint le lit souterrain. Le crédit étant épuisé, les travaux furent alors suspendus, et je ne sais s'ils seront repris. Il y a certes des chances, en poursuivant les travaux, d'atteindre le lit du ruisseau souterrain, mais il est fort possible aussi de passer à côté. Les chances auraient certes été plus grandes, si on avait essayé de le trouver dans le haut de la combe des Noires-Terres, près de la cote 480 de l'A. T., en suivant les fissures d'un des petits puits émissifs. Il est vrai qu'en cet endroit l'eau risque d'être de qualité inférieure, par suite des risques de contamination, ce qui exigerait un traitement chimique de l'eau.

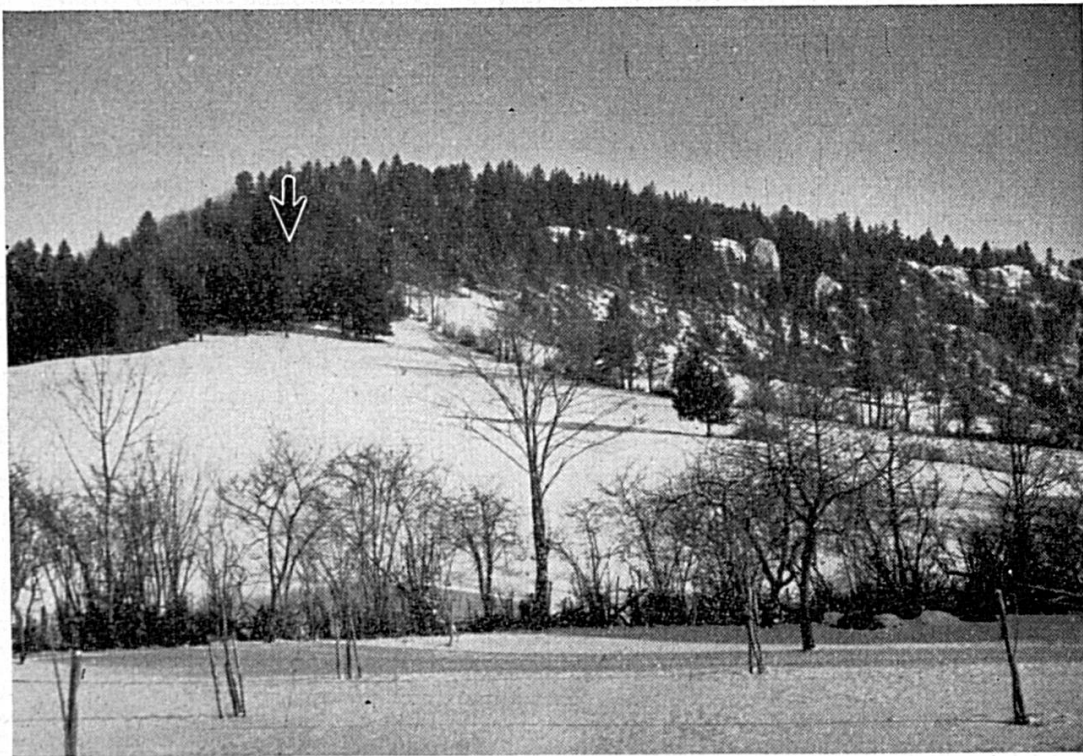
Fig. 8. Le P. 838 du « Grand Essert », vu de la route d'Epauvillers.  
La flèche indique l'emplacement du sondage de la commune  
Cliché Adij 275. de Montenol. Photo Dr H: Liechti.

On comprendra, après cet exposé succinct des conditions actuelles, que la question de l'eau potable soit ici au premier plan des préoccupations. Aussi, les offres d'un radiesthésiste de faire des recherches furent-elles acceptées sans grandes hésitations. L'endroit désigné étant toutefois assez inattendu, on prit l'opinion d'un deuxième sourcier, qui désigna exactement le même point que son « collègue ». Forte de ces indications, l'assemblée communale décida d'entreprendre les travaux de recherche. Le tunnel et le puits, forés au cours de l'automne, sont à la base d'une falaise d'une douzaine de mètres, couronnant le « Châtelet » (P. 838 du « Grand Essert », au S.-E. de « Chez le Baron ») (fig. 7 et 8). Le tunnel, après quelque 5 m., déboucha dans une faille verticale d'un mètre de largeur environ, ouverte jusqu'à la surface du sol. Le puits, creusé dans la faille même, atteignit plusieurs mètres de profondeur sans mettre au jour, il est superflu de le dire, la moindre source. Le profil géologique de la fig. 7 montre, on ne peut plus nettement, l'absurdité d'une pareille entreprise. La seule excuse des gens de Montenol réside dans la nécessité de trouver de l'eau, coûte que coûte. Les frais de l'entreprise s'étant élevés à 5500 fr., c'est une dépense inutile très grande pour une population de 78 âmes, dépense dont le sourcier porte la responsabilité morale.

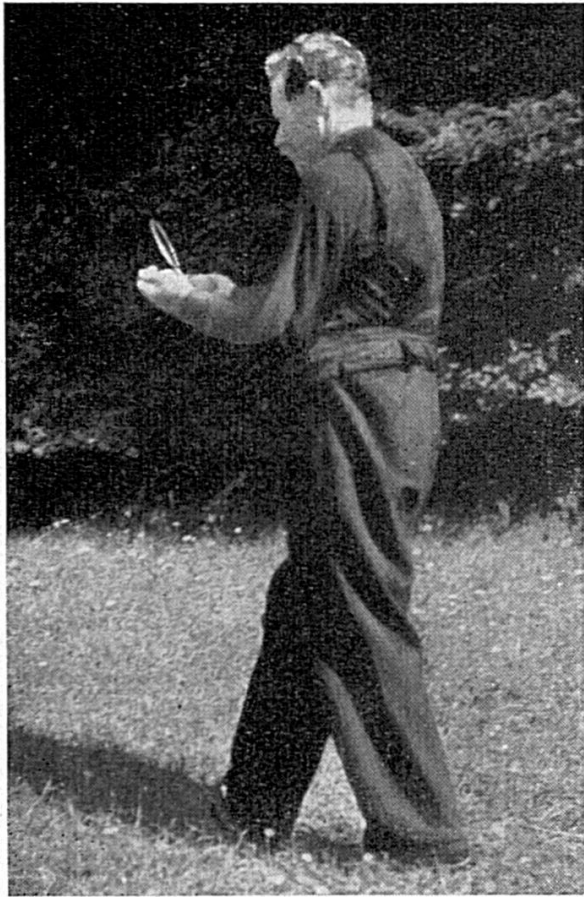
Fig. 9. Sourcier au travail. On distingue la « baguette » (fil de laiton recourbé en Y) dirigée vers le ciel.
