Artikel: Restauration et transformation de la Bibliothèque paroissiale de Saint-Ursanne

Autor: Gerster, A.

Restauration et transformation de la Bibliothèque paroissiale de Saint-Ursanne

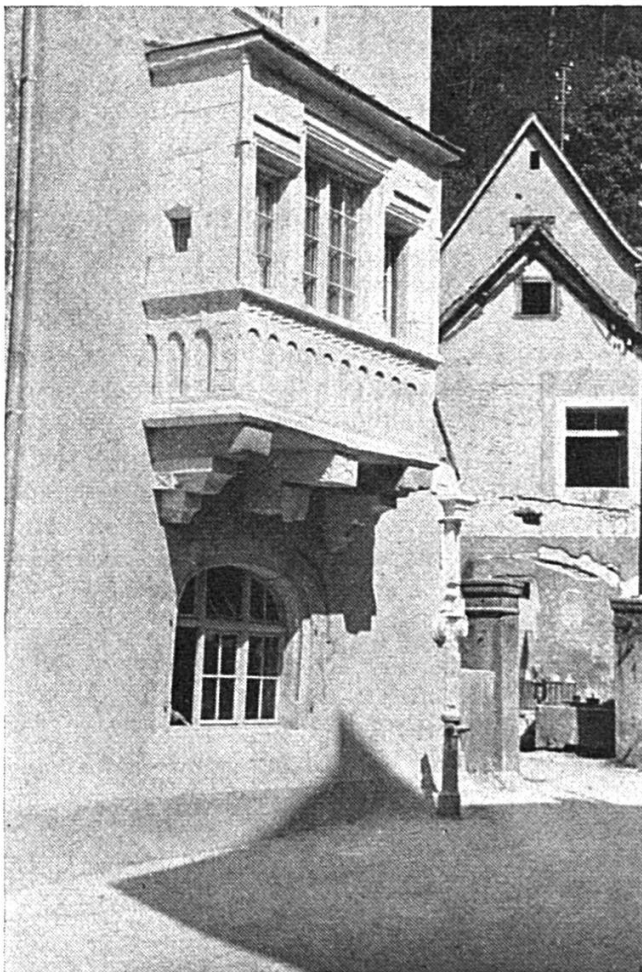
Cliché ADIJ No 432

Maison paroissiale avec échau-
guette restaurée. Dans le fond,
le pignon de la Bibliothèque
paroissiale avant la restaura-
tion.

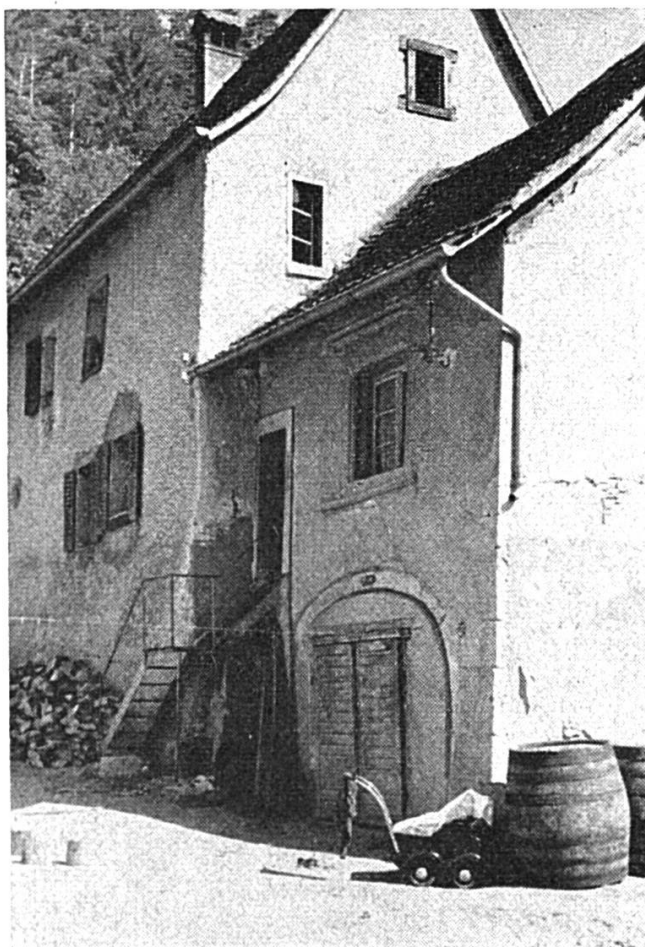
Cliché ADIJ No 433

Vue du côté ouest avec les arcs maçonnés et l'escalier extérieur en fer.

Avant la transformation, l'accès se faisait par un escalier en fer visible sur la deuxième photographie.

Aujourd'hui, le rez-de-chaussée a retrouvé son état primitif. Il comprend un hall ouvert pourvu d'une fontaine. L'escalier extérieur en fer et la porte de la façade ouest, qui avaient été exécutés ultérieurement, ont été supprimés. Un nouvel escalier conduit depuis le hall du rez-de-chaussée au premier étage.

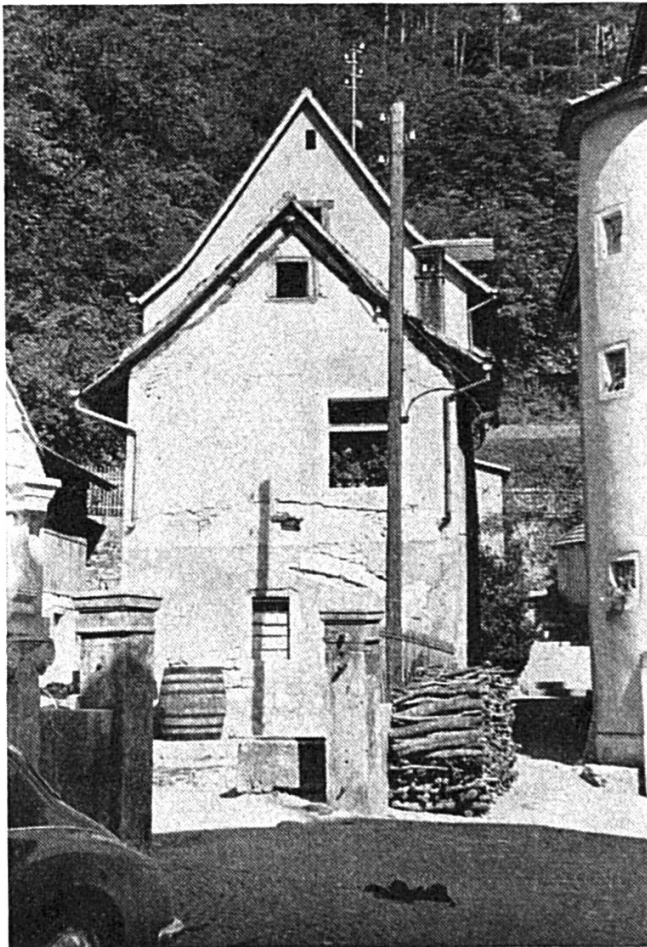
Cliché ADIJ No 434

Avant la restauration, la bibliothèque contenait, au rez-de-chaussée, une buanderie. Primitivement, ce rez-de-chaussée était ouvert et les arcades en pierre de taille sont bien visibles sur les trois premières photographies, qui montrent l'état avant la restauration.

La façade sud donnant vers la route possédait, au premier étage, une seule fenêtre trop grande provenant d'une transformation et qui ne correspondait pas à l'état primitif.

Vue depuis la route du bâtiment avant la restauration. L'arc maçonné de la voûte du rez-de-chaussée est bien visible.

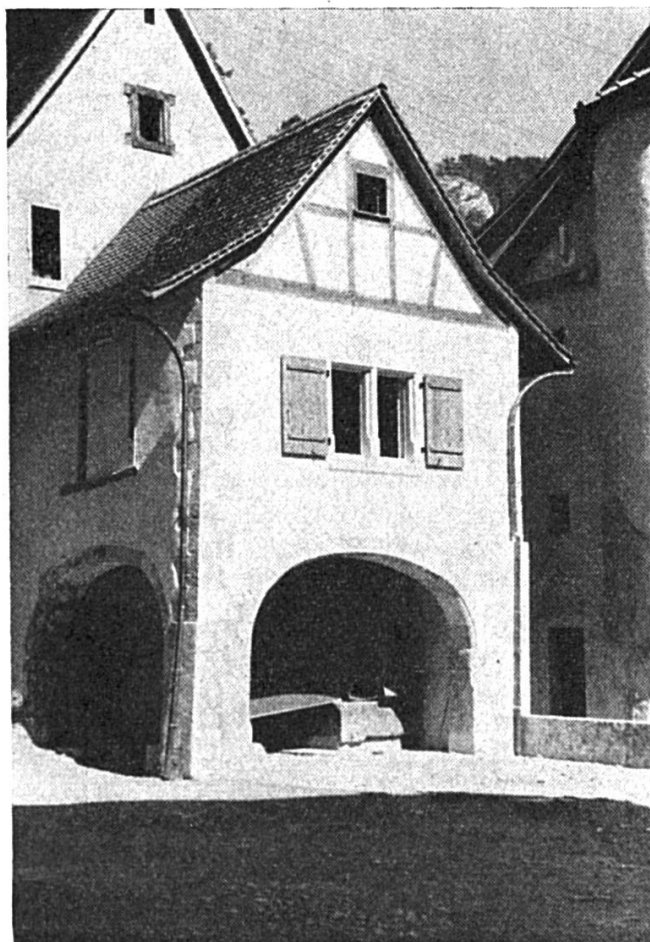
Cliché ADIJ No 435

Vue depuis la route du bâtiment après la restauration.

La charpente, qui était en très mauvais état, a été refaite, mais le règle-mur du pignon correspond exactement à l'état primitif.
