Artikel: La construction de la route cantonale bernoise No 6 dans la partie aval

des gorges de Court

La construction de la route cantonale bernoise N° 6 dans la partie aval des gorges de Court

Par Ch.-A. Tièche, c/o Allemand et Tièche, ingénieurs SIA/VSS, Moutier

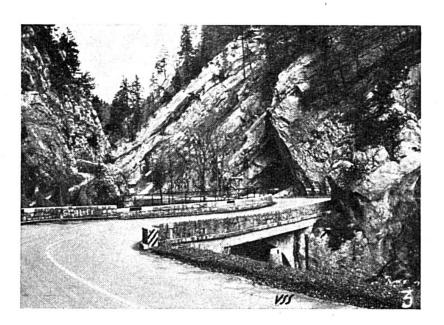
Fig. 1. Vue de l'ancien pont amont

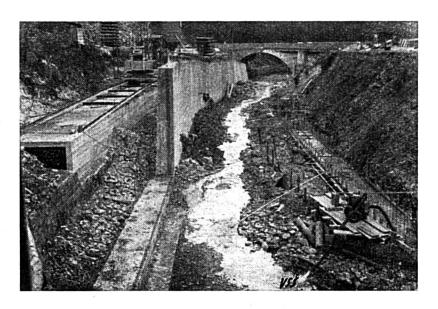
Fig. 3. Nouveau pont aval en construction (culées).
A l'arrière-plan, l'ancien pont

La dalle a une épaisseur de 45 cm, et une portée libre de 9 m. Elle est encastrée dans des murs d'appuis de 75 cm d'épaisseur sur une hauteur de 3 m 50 sous la dalle, murs dont l'épaisseur est portée à 1 m sur une hauteur de 2 m 50 jusqu'aux fondations.

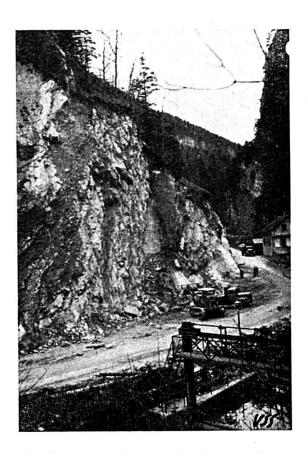
Fig. 4. Abattage de la falaise (hauteur 34 m.)

L'abattage de rocher est terminé. Il reste à poser le treillis de protection prévu sur toute la surface mise à nu par les excavations. Les palissades de protection sont en place aux endroits dangereux pour la route (arrêt de pierres se détachant des flancs de la montagne). Les murs de soutènement et de protection sont achevés à 90 %.
- c) Le pont amont est achevé et est en service depuis le mois de juillet 1961.

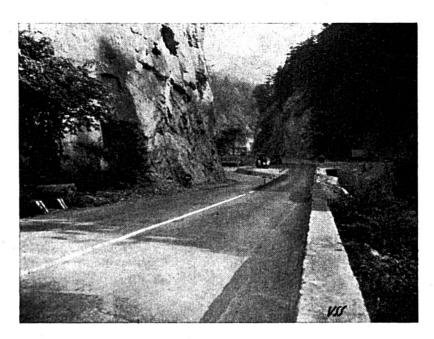
Fig. 5. La nouvelle route avec le nouveau pont amont terminé

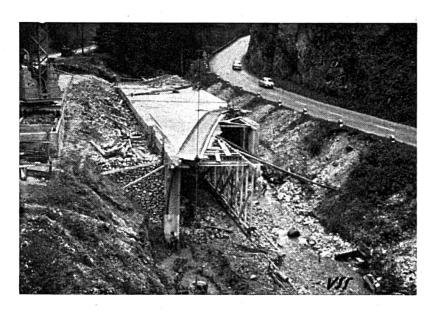
Fig. 6. Le pont amont en construction, après le bétonnage de la dalle biaise

La dalle. Les appuis décalés, puisqu'elle est biaise, ont une longueur de 34 m et 38 m. Sa portée libre est de 9 m, son épaisseur uniforme de 45 cm. Elle a été rendue solidaire des murs où elle s'encastre quasi totalement par une très forte armature, ainsi qu'une reprise de bétonnage très soignée.

La dalle biaise de 130 m³ était coulée à mi-septembre, en 3 jours de travail. On renonça à bétonner en continu pour bétonner les 2 bords le premier et le deuxième jour, et terminer le troisième jour en coulant la partie centrale. Les reprises s'effectuèrent sur une surface propre, nettoyée au mélange air-eau sous pression, comme d'ailleurs toutes les autres reprises.
