DIE KIRCHEN VON TAMINS

Die Ergebnisse der archäologischen Untersuchungen in der evangelisch-reformierten Kirche

Archäologie Graubünden – Sonderheft 2

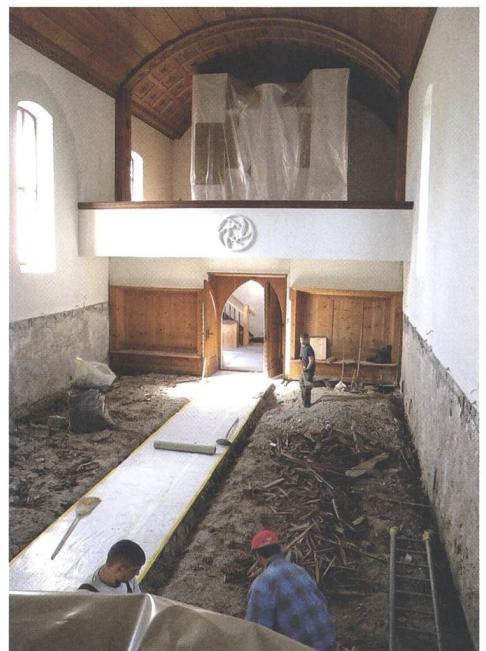
Abb. 4: Tamins, evangelisch-reformierte Kirche. Renovation 2010/11. Die Bänke, der Holzboden und das Täfer an der Nord- und Südwand des Kirchenschiffes sind ausgebaut. Blick gegen Westen.

Als erste bauliche Massnahmen wurden im Schiff und im Chor die Brustläfer ausgebaut und die Bänke sowie die darunter liegende hölzerne Bodenkonstruktion, welche Schäden durch Fäulnis aufwies, entfernt **Abb. 4**. Der mit Steinplatten ausgelegte Mittelgang wurde nicht abgebaut, da dessen Zustand als gut bewertet wurde. An Grabungsflächen in der Kirche standen damit die Bereiche im Chor und nördlich und südlich des Mittelgangs für die archäologischen Untersuchungen zur Verfügung, insgesamt etwa 130 Quadratmeter. Da für den neuen Bodenaufbau mit der Dämmschicht aus Schaumglas (Misapor) und der darauf gesetzten Betonplatte mit einer Mächtigkeit von 40 cm gerechnet wurde **Abb. 6**, waren ursprünglich keine tiefer greifenden Abklärungen geplant. Während der Untersuchungen zeigte es sich dann aber, dass zum Verständnis einzelner Befunde und zur Bestimmung von Koten (Bauniveaus, Böden, Mauerfundamente) in einzelnen Zonen unter diese Höhe gegraben werden musste. Nach Abschluss der Grabungen wurden die entsprechenden Sondagen mit Sand aufgefüllt **Abb. 5**.

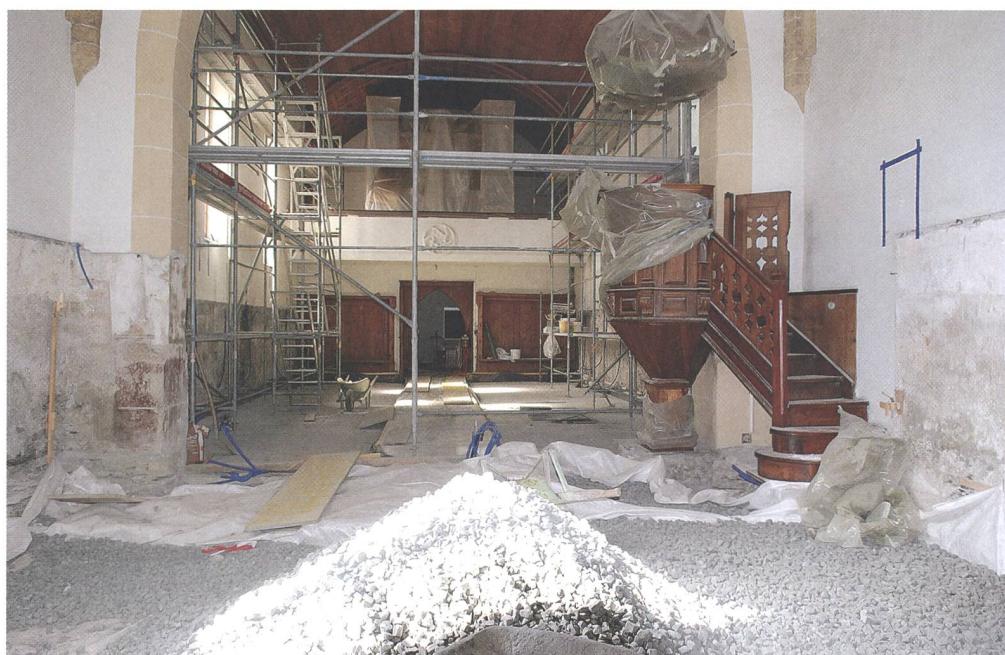
Abb. 5: Tamins, evangelisch-reformierte Kirche. Renovation 2010/11. Nach Abschluss der archäologischen Untersuchungen werden die Sondiergräben mit den freigelegten Mauern der Vorgängerkirchen zur Sicherung mit Sand eingedeckt. Blick gegen Osten.

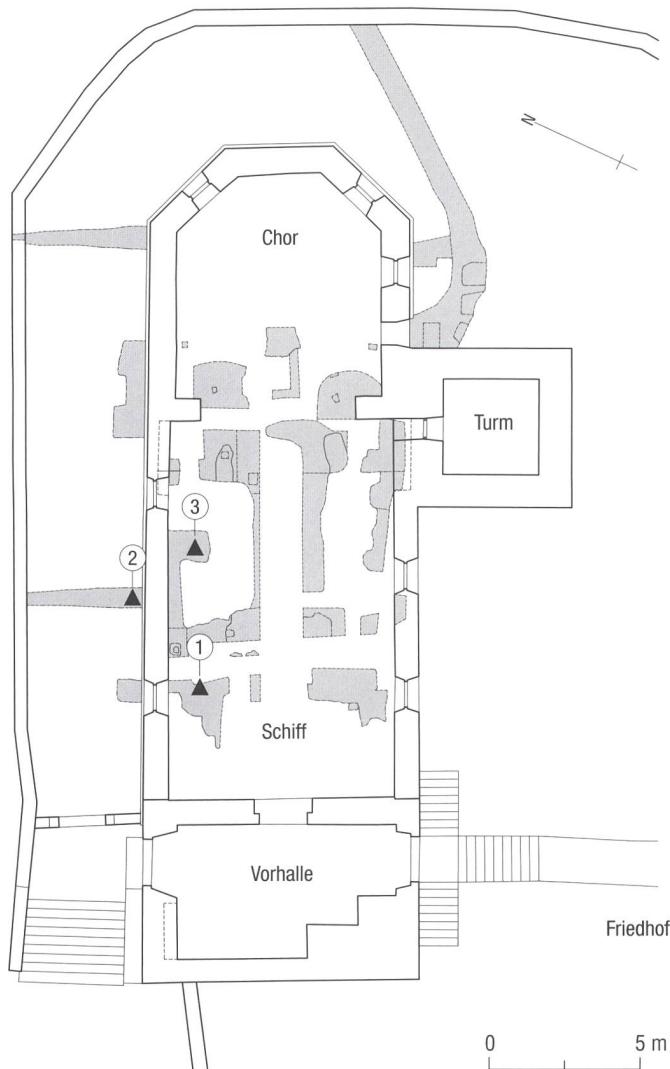
Abb. 7: Tamins, evangelisch-reformierte Kirche. Renovation 2010/11. Im Grundriss sind die archäologischen Sondagen (grau) eingezeichnet. Die Orte der ur-/frühgeschichtlichen Funde sind mit einem ▲ markiert.

Mst. 1:250.

Der Taminser Kirchhügel ist nicht erst in historischer Zeit begangen worden. Aus Sondagen stammen Fundobjekte aus urgeschichtlichen Epochen. Obwohl es nur wenige sind, ist deren Verteilung im nördlichen Teil des Schiffes und im anschliessenden Areal an der Nordseite der Kirche auffällig

Abb. 7. In dieser Zone ist über dem natürlichen Grundmaterial des Bergsturzes und Schwemmschichten aus Sand und Silt die antike Humusschicht erhalten. Im südlichen Teil des Schiffes ist diese bei Geländekorrekturen für den Bau der ersten Kirche bis auf das anstehende Material abgetragen und nach Norden verfrachtet worden.

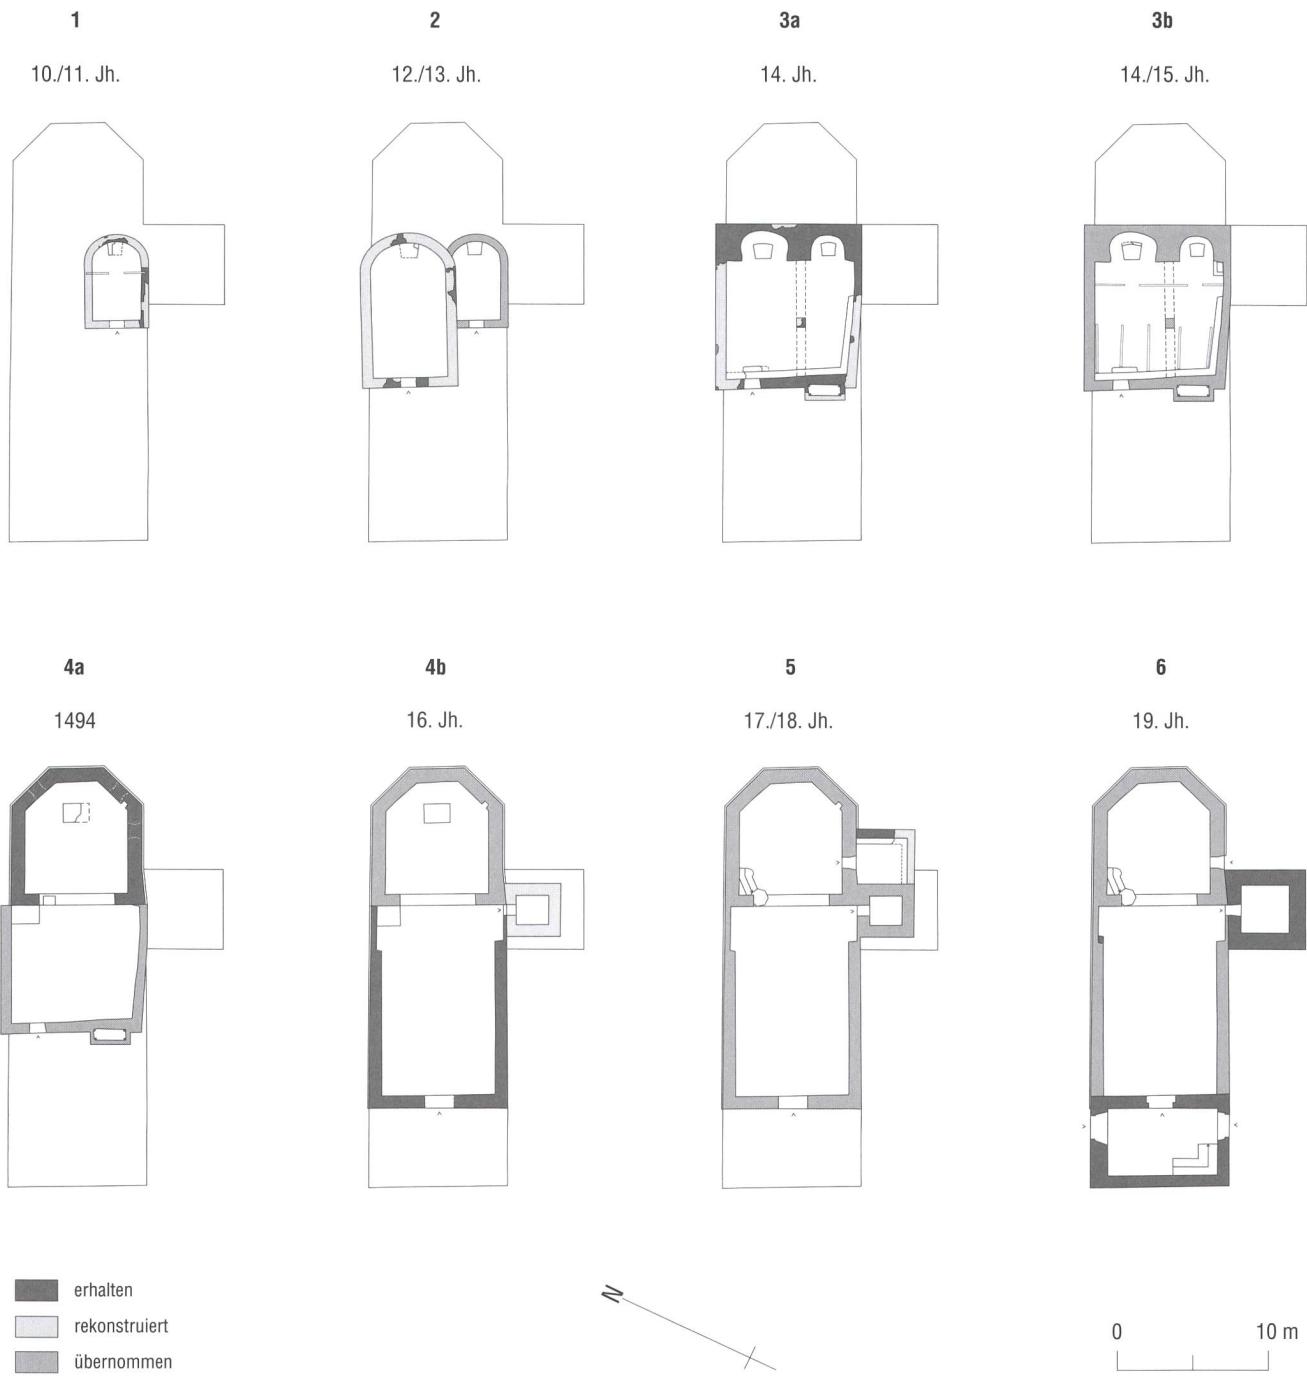
Abb. 9: Tamins, evangelisch-reformierte Kirche. Renovation 2010/11. Übersicht zu den Bau-/Umbauphasen der Kirche.
Mst. 1:500.

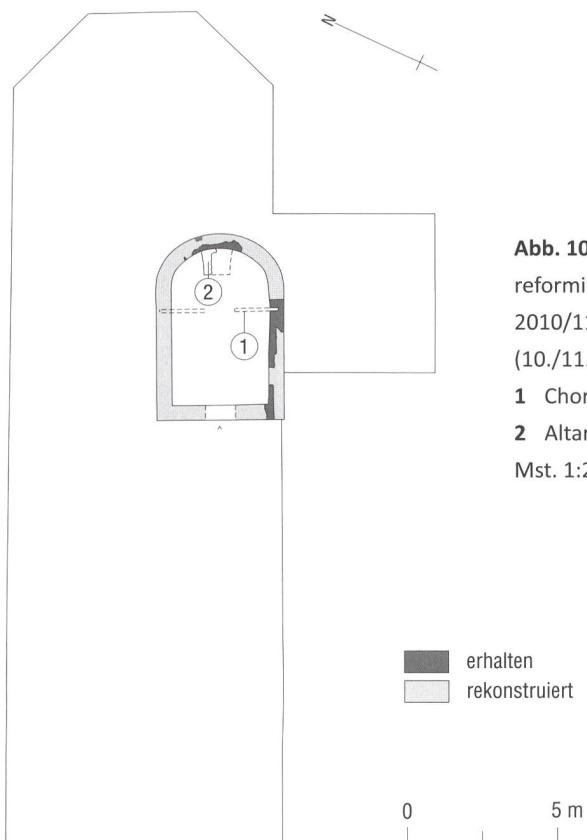
Abb. 10: Tamins, evangelisch-reformierte Kirche. Renovation 2010/11. Grundriss der Kirche 1 (10./11. Jahrhundert).

Beim ersten nachgewiesenen Bau handelt es sich um eine Saalkirche mit halbrunder Apsis, die ohne Einzug in die Langhausmauern übergeht **Abb. 10**. Der bescheidene, nach Osten ausgerichtete Bau besitzt die lichten Innenmasse von 5,2 m in der Länge und 3,3 m in der Breite. Die Mauerstärke liegt bei ca. 50 cm. Als Folge der späteren Umbauten sind nur noch geringe Reste der Süd- und der Apsismauer erhalten. Diese erlauben aber dennoch eine unzweifelhafte Bestimmung des Grundrisses mit dem vermuteten Eingang an der westlichen Schmalseite. Der nahezu quadratische Schiffsraum von drei mal drei Metern war durch eine Schranke, vermutlich vollständig in Holz ausgeführt, vom Chor abgetrennt **Abb. 10,1**. In der Südmauer konnte eine 12 cm (Breite) mal 8 cm (Höhe) grosse Öffnung zur Aufnahme des Schwellbalkens der Schranke dokumentiert werden. Im Chor war ein Rest des Mörtelbodens erhalten. Es gelang der Nachweis, dass der Boden im Schiff und im Chor auf gleicher Höhe lag. Am Scheitel der

Nur gerade fünf Fragmente mit Malerei lagen in dem älteren Abbruchschuttpaket, das von Kirche 1 **Abb. 10** (10./11. Jh.) oder Kirche 2 **Abb. 11** (12./13. Jh.) herührt. Bei ihnen handelt es sich um einen feinsandigen, mehrschichtigen Verputz, auf dessen geglätteter Oberfläche eine weiße Kalktünche aufgetragen worden ist. Auf den Kalk wurde die Farbe mit dem Pinsel aufgespritzt.¹⁵ Die Fragmente zeigen Spuren von roter und gelber Farbe, auf einem Verputzstück ist eine rote Raute aufgemalt.

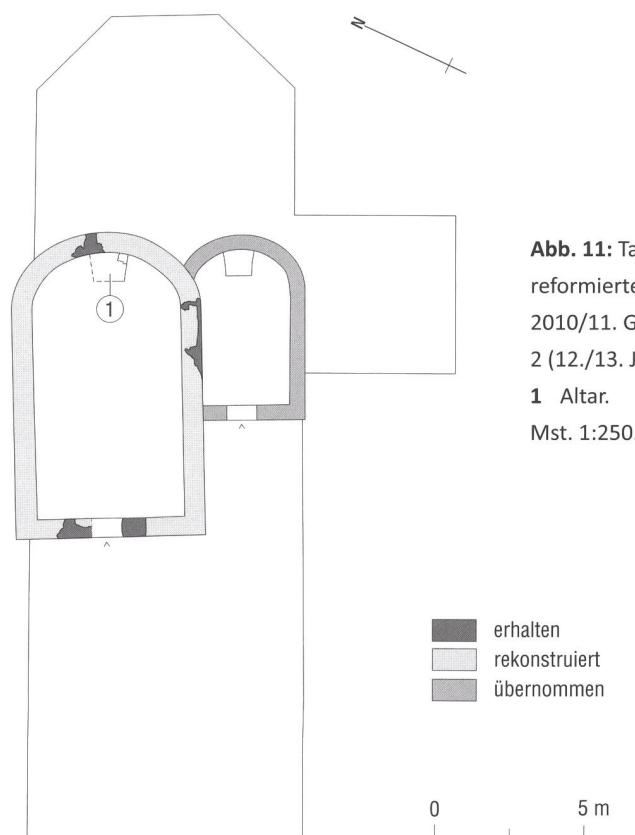
Abb. 11: Tamins, evangelisch-reformierte Kirche. Renovation 2010/11. Grundriss der Kirche 2 (12./13. Jahrhundert).
1 Altar.
Mst. 1:250.

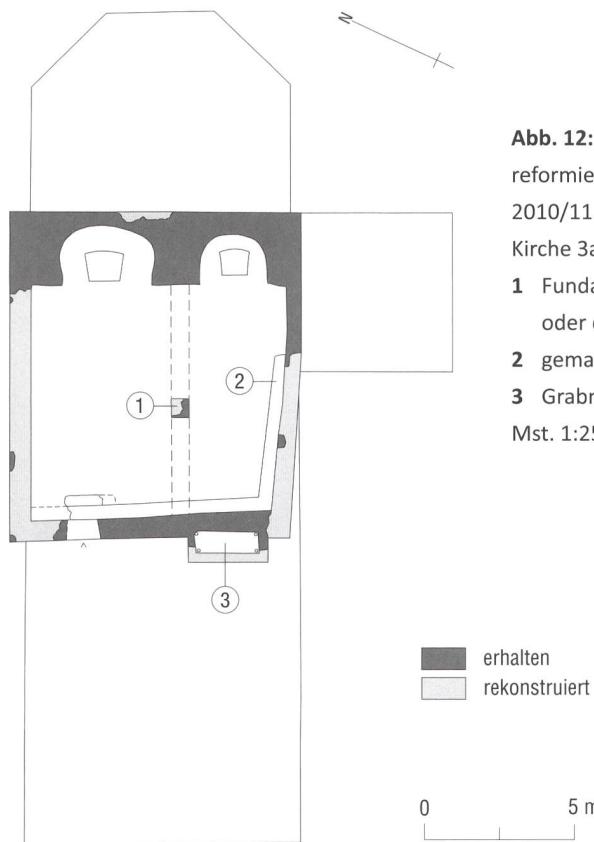
Abb. 12: Tamins, evangelisch-reformierte Kirche. Renovation 2010/11. Grundriss der Kirche 3a (14. Jahrhundert).
1 Fundament des Pfeilers oder der Säule der Arkade;
2 gemauerte Sitzbank;
3 Grabnische.
Mst. 1:250.

Die beiden Altäre wurden von Kirche 2 übernommen, sie standen nun aber frei in den Apsiden **Abb. 12**.

Der Grossteil der Malereifragmente stammt aus dem jüngeren Abbruchschuttpaket, das der Zweiapsidenkirche **Abb. 12** (Kirche 3a) und **Abb. 20** (Kirche 3b) aus dem 14./15. Jahrhundert zugewiesen werden konnte.

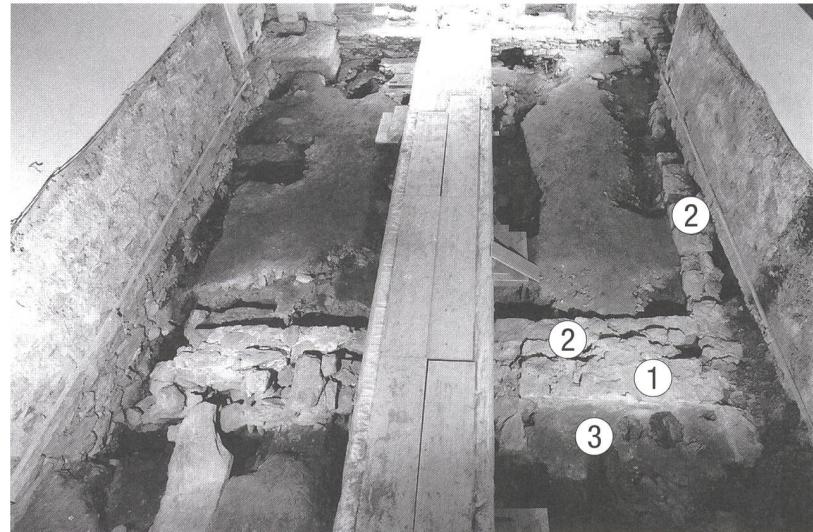
Abb. 13: Tamins, evangelisch-reformierte Kirche. Renovation 2010/11. Westmauer (1) von Kirche 3a (14. Jahrhundert) mit der gemauerten Sitzbank (2) und dem Stiftergrab an der Westseite (3). Blick gegen Osten.

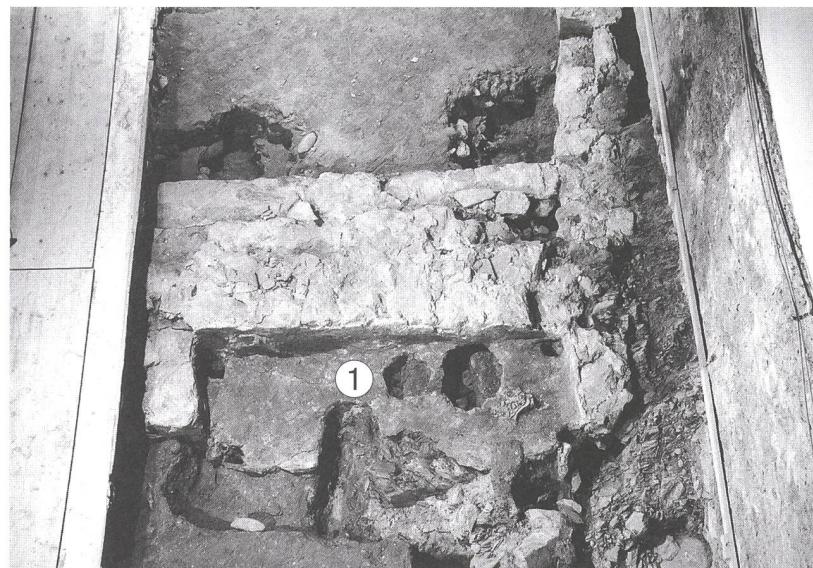
Abb. 14: Tamins, evangelisch-reformierte Kirche. Renovation 2010/11. Das als Nische ausgebildete Stiftergrab (1) an der Westseite von Kirche 3a (14. Jahrhundert). Blick gegen Osten.

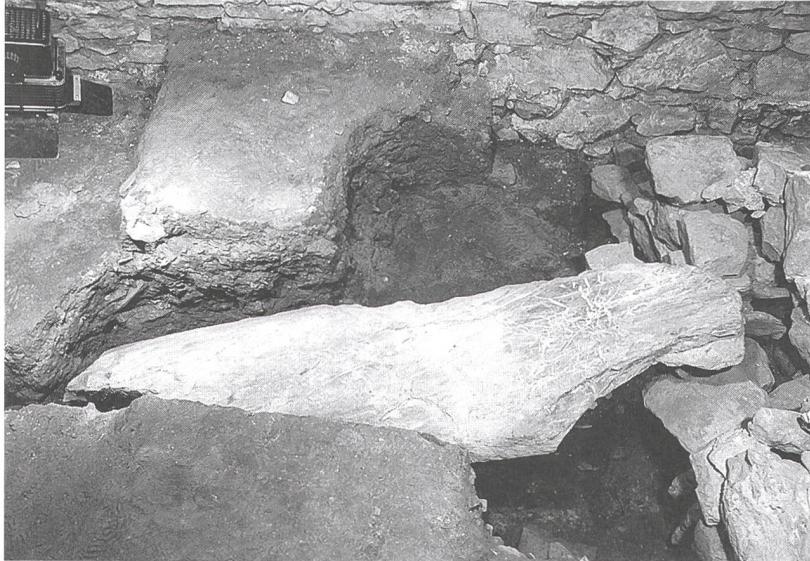
Abb. 15: Tamins, evangelisch-reformierte Kirche. Renovation 2010/11. An der Westseite von Kirche 3a (14. Jahrhundert) ist ein jüngeres Grab mit der Steinplatte abgedeckt worden, die vom Stiftergrab stammen könnte. Blick gegen Osten.

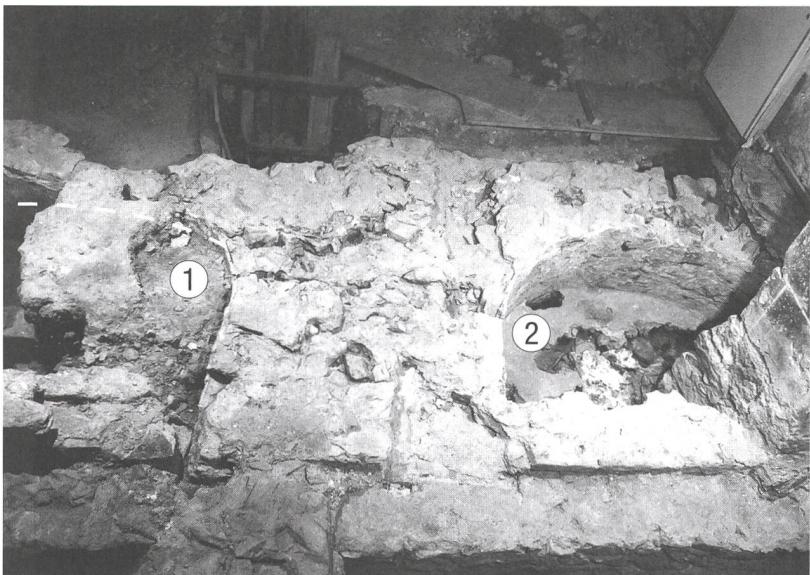
Abb. 16: Tamins, evangelisch-reformierte Kirche. Renovation 2010/11. Chorbereich von Kirche 3a (14. Jahrhundert) mit den beiden Apsiden (1,2). Blick gegen Osten.

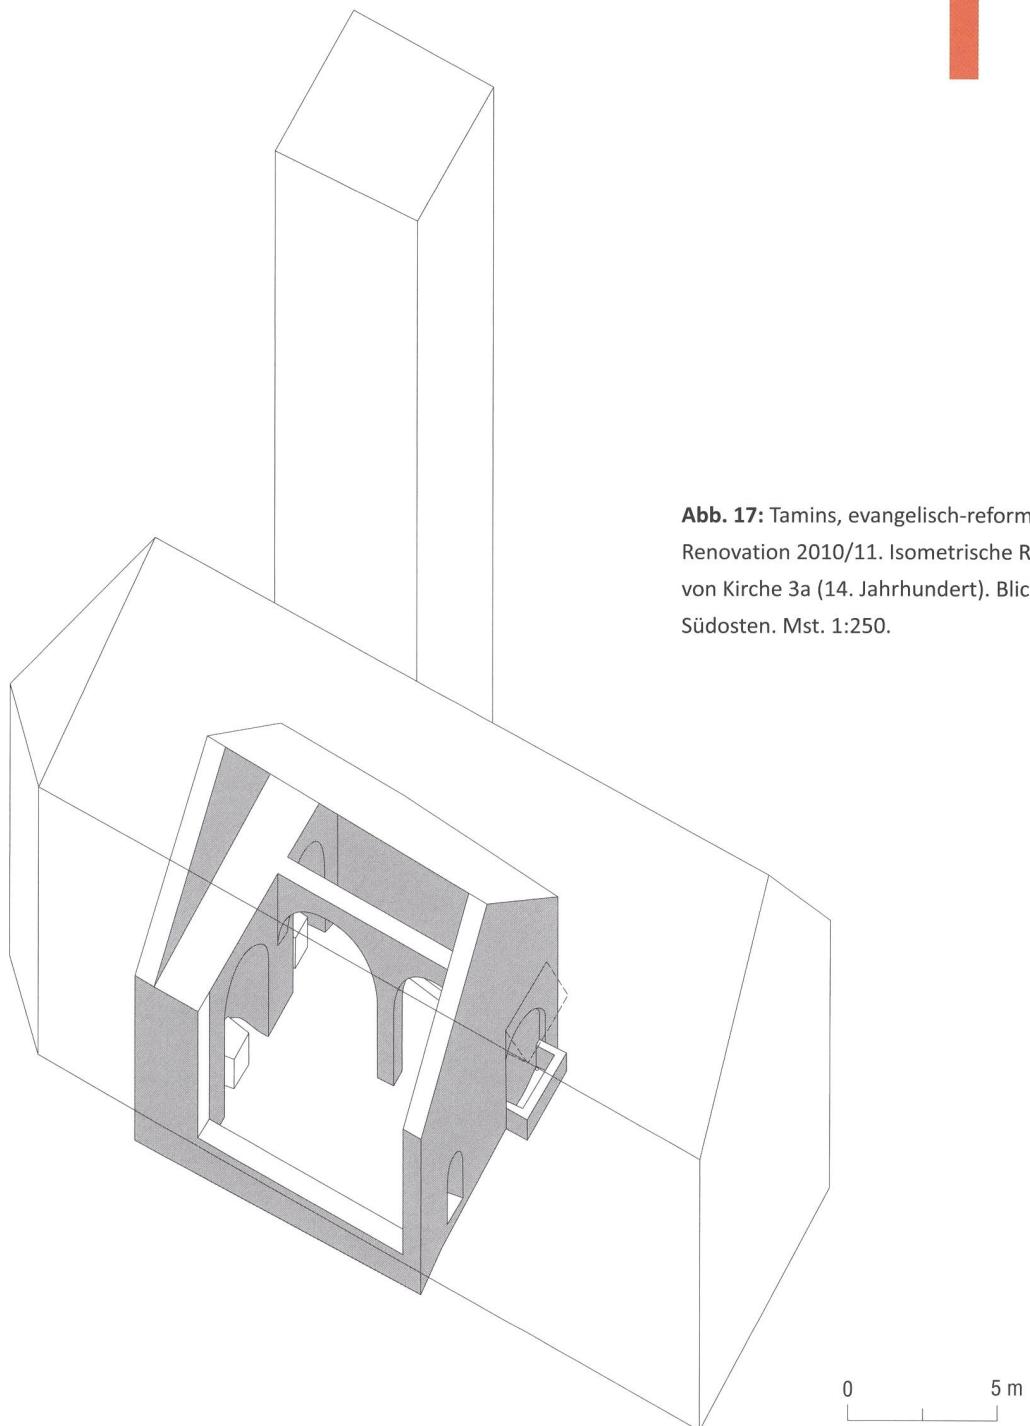
Abb. 17: Tamins, evangelisch-reformierte Kirche.
Renovation 2010/11. Isometrische Rekonstruktion
von Kirche 3a (14. Jahrhundert). Blick gegen
Südosten. Mst. 1:250.

Zum Bautyp der Taminser Kirche **Abb. 17** gibt es südlich der Alpen mehrere Vergleichsbeispiele noch bestehender Gotteshäuser⁹. Von verblüffender Ähnlichkeit bezüglich der Größe, des Raumkonzeptes und der Ausstattung ist die Kirche Sant' Ambrogio in Prugiasco-Negrentino im Bleonatal TI¹⁰. Auch dort wird die erste im 11. Jahrhundert erbaute Saalkirche mit halb-

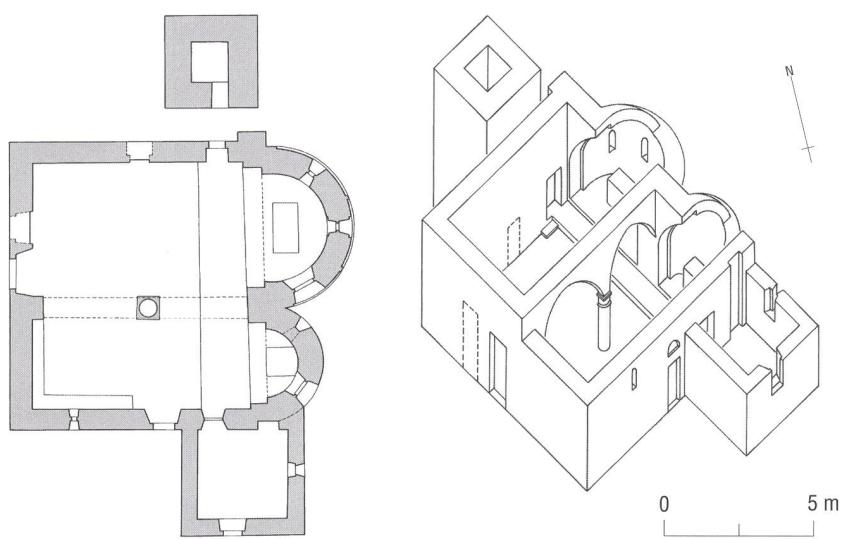
Abb. 18: Sant' Ambrogio in Prugiasco-
Negrentino im Bleniotal TI. Grundriss
und Isometrie. Mst. 1:250.
(Nach RÜSCH ELFIE: Sant' Ambrogio
in Prugiasco-Negrentino, Kanton Tes-
sin. Gesellschaft für Schweizerische
Kunstgeschichte, Bern 1999, Seite 6;
Zeichnung Renato Simona).

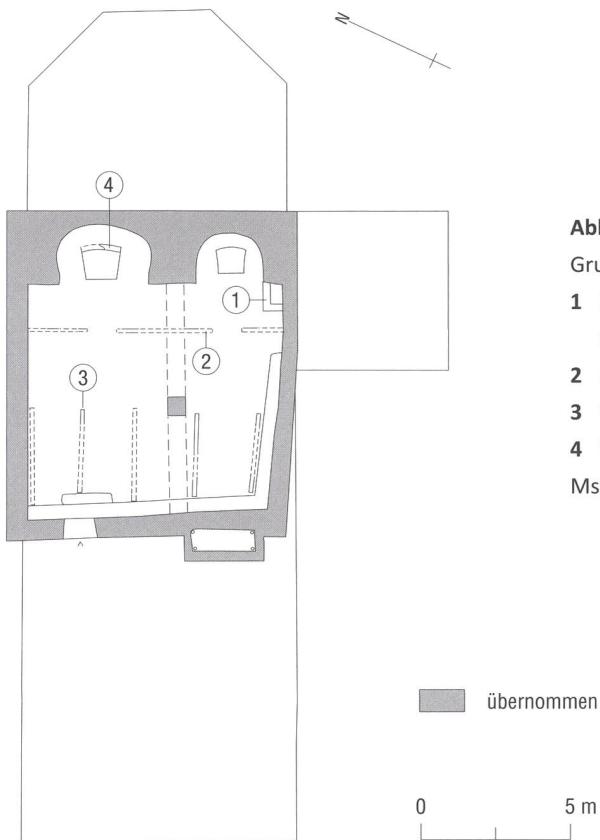
Abb. 20: Tamins, evangelisch-reformierte Kirche. Renovation 2010/11. Grundriss der Kirche 3b (2. Hälfte 14./Beginn 15. Jahrhundert).

- 1 Unterbau des Sakramentshäuschens oder Stufen zur Sakramentsnische (Tuffstein);
 - 2 Chorschranke;
 - 3 Widerlager der Sitzbänke;
 - 4 Vergrösserung des Altars.
- Mst. 1:250.

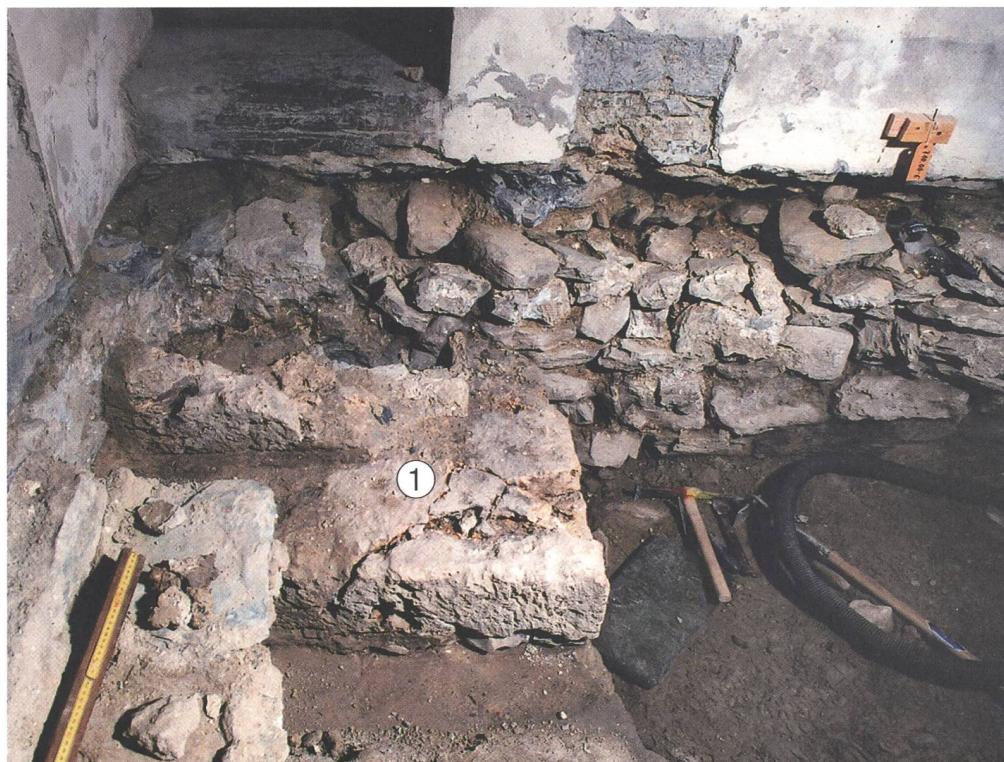
Abb. 21: Tamins, evangelisch-reformierte Kirche. Renovation 2010/11. Kirche 3b (2. Hälfte 14./Beginn 15. Jahrhundert).

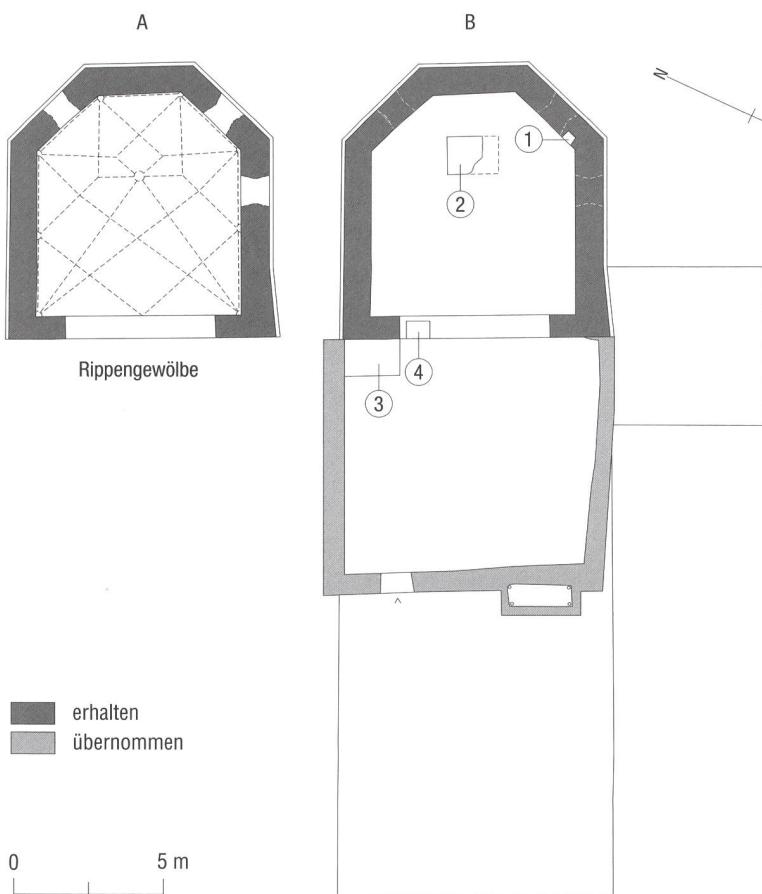
Abb. 22: Tamins, evangelisch-reformierte Kirche. Renovation 2010/11. Grundriss der Kirche 4 a mit dem Chor von 1494 (A) und dem baulich angepassten Schiff von Kirche 3 (B).
 1 Sakramentsnische;
 2,3 Altar;
 4 Platte der Stufe.
 Mst. 1:250.

Grösse besass, war im Schiff an die nördliche Chorschulter gesetzt **Abb. 22,3.**

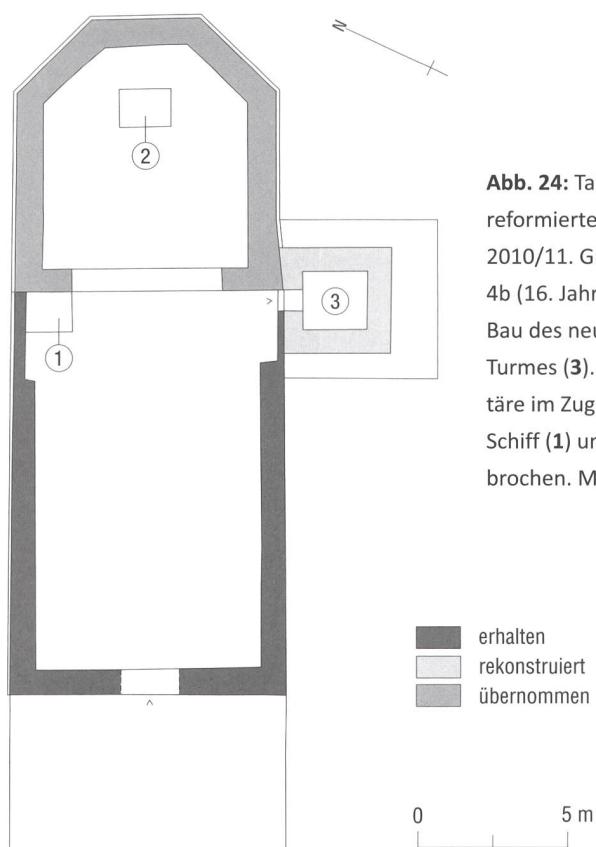
Abb. 24: Tamins, evangelisch-reformierte Kirche. Renovation 2010/11. Grundriss der Kirche 4b (16. Jahrhundert) nach dem Bau des neuen Schiffes und des Turmes (3). 1546 werden die Altäre im Zuge der Reformation im Schiff (1) und im Chor (2) abgebrochen. Mst. 1:250.

Das Baudatum des Turmes ist nicht genau zu bestimmen **Abb. 24,3.** 1559 steht er bereits,

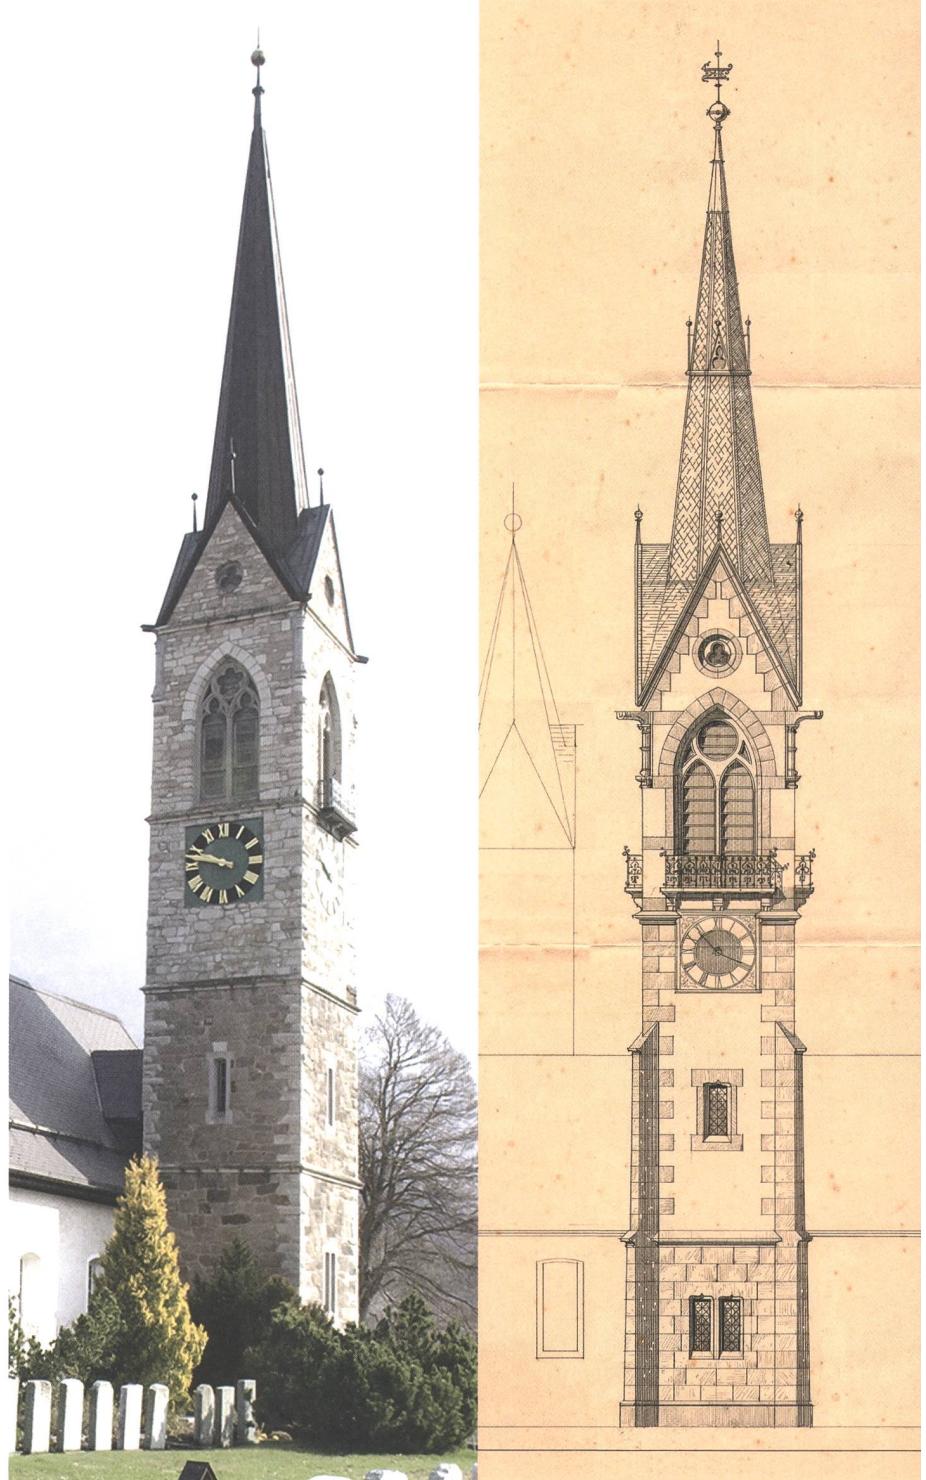
Abb. 28: Tamins, evangelisch-reformierte Kirche. Der Vergleich des Turmes im Projektplan Emanuel von Tscharners von 1898 und in der Ausführung von 1899 zeigt, wie der Bau nach den Vorschlägen Johann Rudolf Rahns angepasst worden ist.

Im Juli 1899 wurde mit dem Abbruch des alten Turmes begonnen. Die Kosten des neuen, fast 50 m hohen Turmes beliefen sich auf den, aus heutiger Sicht unglaublichen Betrag von 47000 Franken! Die verbaute Steine stammten aus dem Taminser Steinbruch von *Fatschis*¹³, ergänzt durch das noch verwertbare Material vom abgebrochenen spätgotischen Turm. Auf der Helmspitze trohnte der neue, vergoldete Turmhahn **Abb. 30**. Bei den Renovierungsarbeiten in den Jahren 1976–1979 wurde er abgenommen und durch einen neuen ersetzt.¹⁴ Jener von 1899 befindet sich heute im Depot des Rätischen Museums Chur.

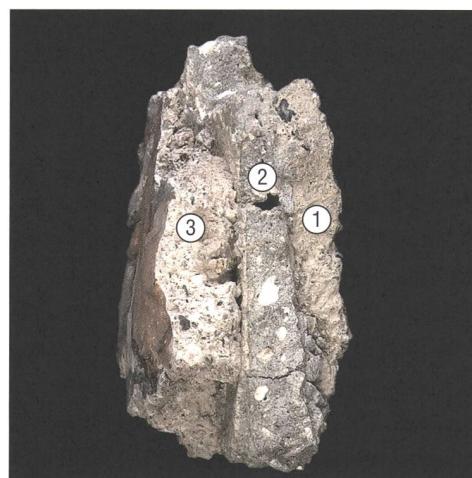
Abb. 31: Tamins, evangelisch-reformierte Kirche. Renovation 2010/11. Beimalter Verputz von Kirche 3 (14. Jahrhundert). Plastisch ausgeformte Blume, im Schnitt sind der Mauer-mörtel (1), der ältere graue Verputz mit einer Kalktünche (2) und der darüberliegende hellbeige *Freskoputz* mit Malereiresten (3) gut zu erkennen. Mst. 1:2.

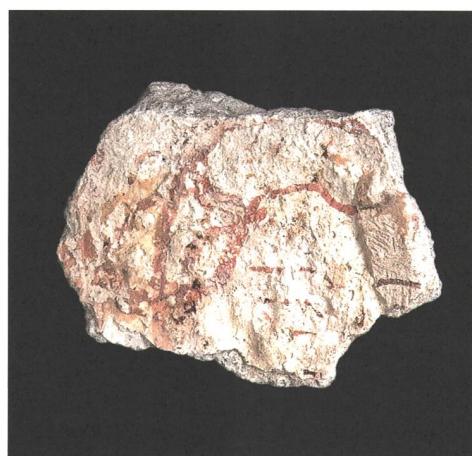
Abb. 32: Tamins, evangelisch-reformierte Kirche. Renovation 2010/11. Beimalter Verputz von Kirche 3 (14. Jahrhundert). Auf dem Verputzfragment ist die Vorzeichnung eines Kopfes zu sehen, für den oberen Rand des linken Auges und die Augenbraue ist die Kalkmalerei noch in Resten erhalten geblieben. Mst. 1:2.

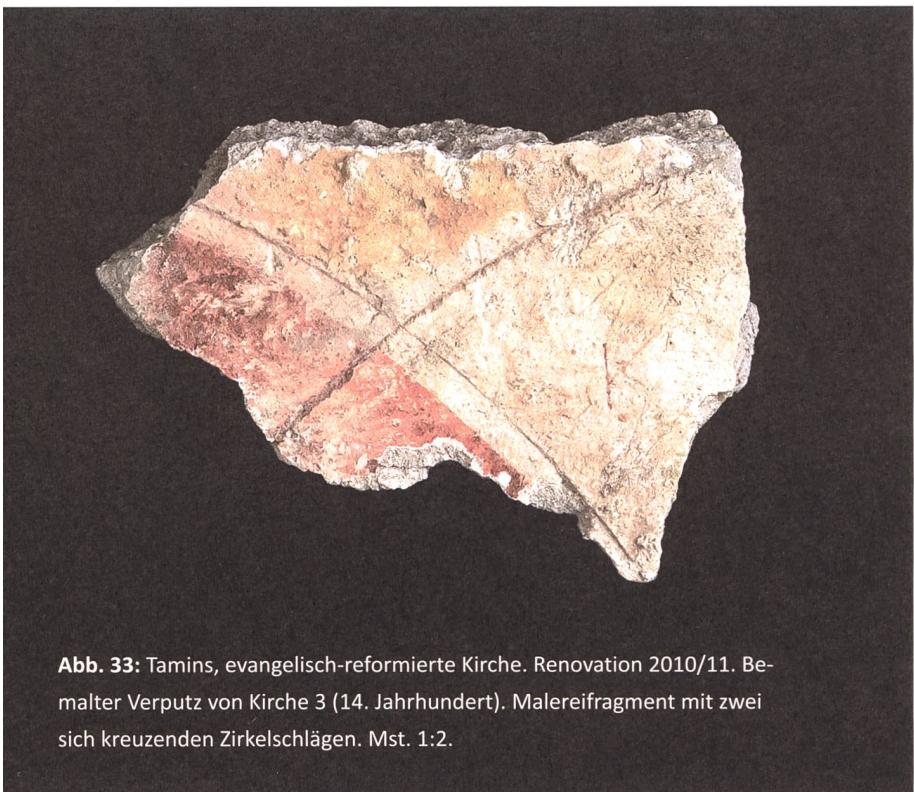
Abb. 33: Tamins, evangelisch-reformierte Kirche. Renovation 2010/11. Bemalter Verputz von Kirche 3 (14. Jahrhundert). Malereifragment mit zwei sich kreuzenden Zirkelschlägen. Mst. 1:2.

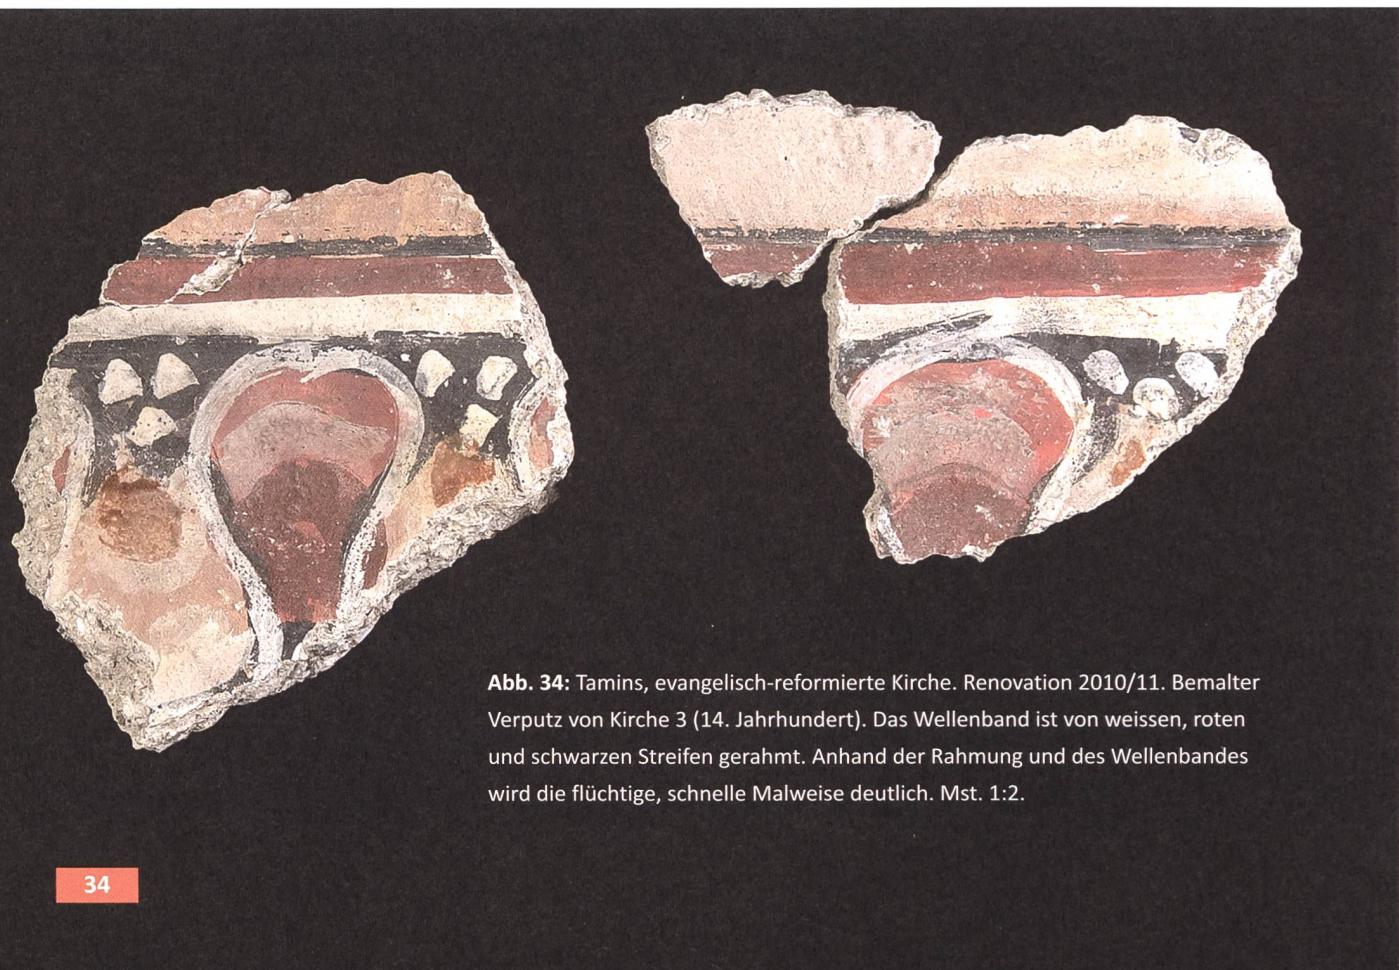
Abb. 34: Tamins, evangelisch-reformierte Kirche. Renovation 2010/11. Bemalter Verputz von Kirche 3 (14. Jahrhundert). Das Wellenband ist von weißen, roten und schwarzen Streifen gerahmt. Anhand der Rahmung und des Wellenbandes wird die flüchtige, schnelle Malweise deutlich. Mst. 1:2.

Einige Fragmente liessen sich zusammenfügen und zeigen dergestalt ein Wellenband auf schwarzem Grund **Abb. 34**. Das Band war unten und oben durch waagrechte Streifen in Weiss, Rot und Schwarz gerahmt. Die Rahmung unterteilte vermutlich einst die gesamte Ausmalung in ihre einzelnen Bildzonen und -felder. Das Wellenband selbst ist mit weissem Pinselstrich schwungvoll gemalt, die einzelne Welle mit verschiedenen Rot- oder Orangetönen ausgemalt. Die unterschiedliche Abstufung der Farbtöne erreichte der Maler mithilfe von Lasuren, in diesem Falle durch stark verdünntes Weiss, das über das Rot bzw. Orange gelegt worden war. Zwischen den einzelnen Wellen lagen jeweils drei weisse Punkte. Nebst dem Wellenband konnte an Ornamentalem eine Art Mäander in Rot auf gelbem Grund und mehrere Fragmente mit einem roten Gittermuster auf hellem Kalk beobachtet werden. Eine kronenförmige Blume mit drei Knospen war plastisch ausgeformt, was auf ihre Lage in der Apsis zurückzuführen ist: Auf der Rückseite des

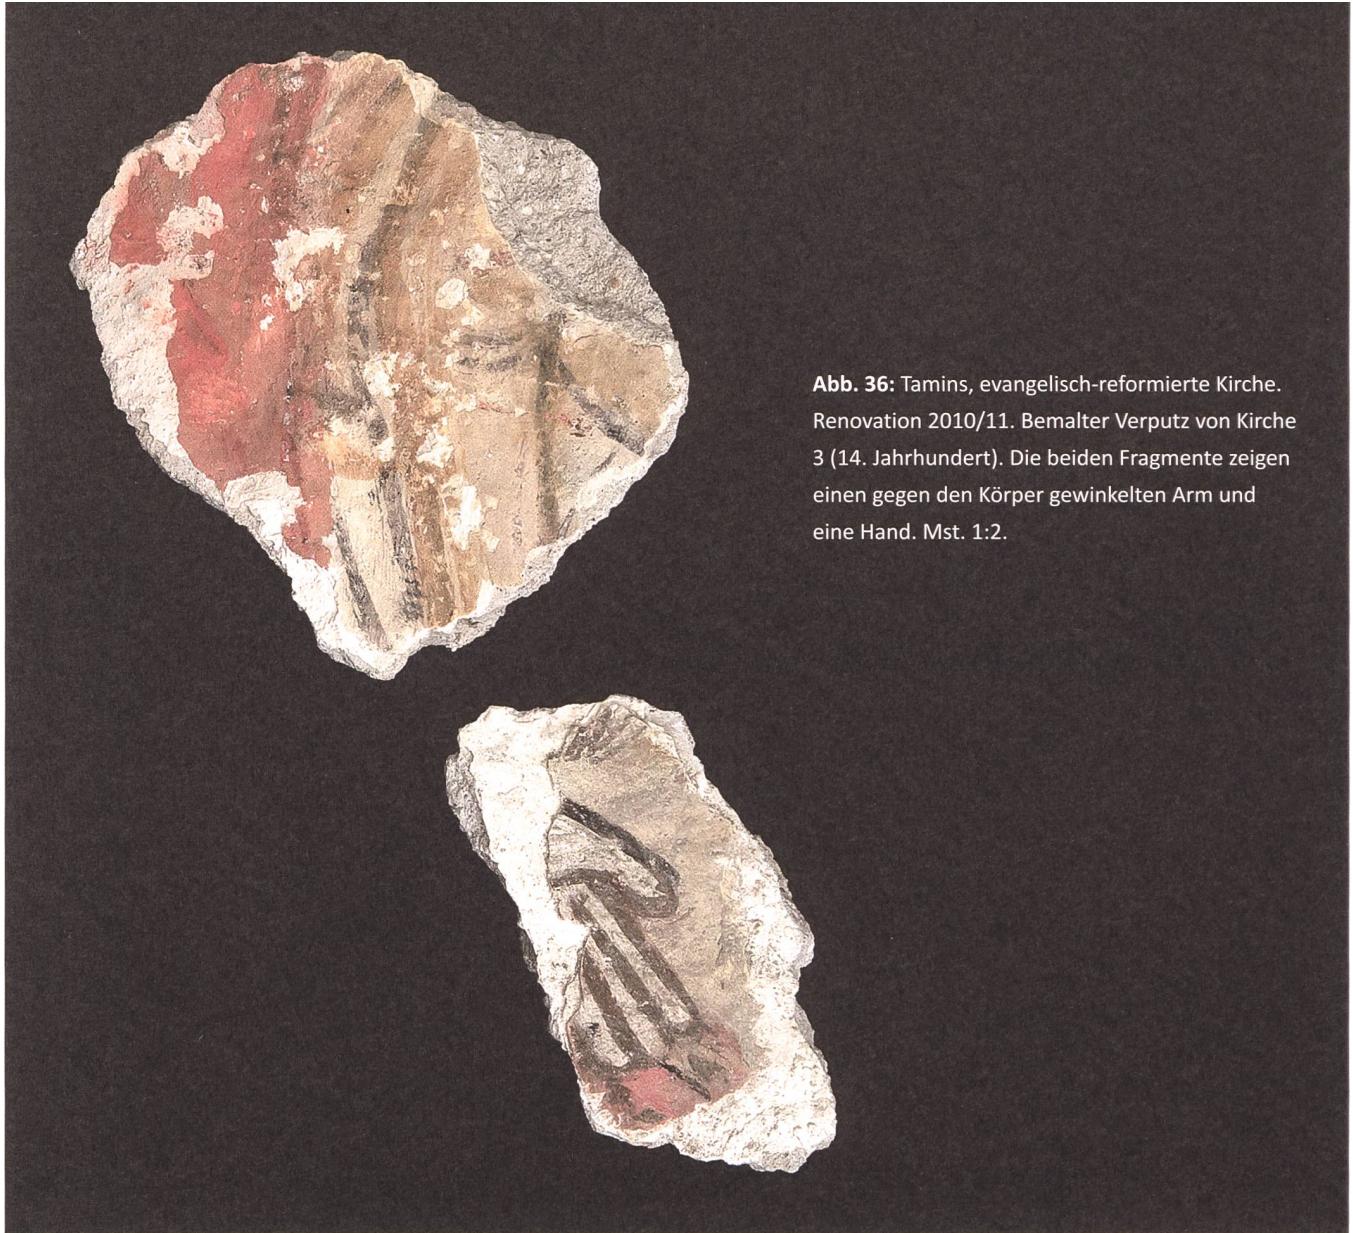
Abb. 36: Tamins, evangelisch-reformierte Kirche. Renovation 2010/11. Bemalter Verputz von Kirche 3 (14. Jahrhundert). Die beiden Fragmente zeigen einen gegen den Körper gewinkelten Arm und eine Hand. Mst. 1:2.

An Figürlichem konnten fünf menschliche Köpfe bzw. Gesichter, zwei Hände und ein Arm eindeutig festgestellt werden. Die Hände waren nicht modelliert, sondern mit brauner und schwarzer Farbe zeichenhaft umrissen **Abb. 36.** Die Gesichter mit ihren schmalen langen Nasen, den mandelförmigen Augen und den schwungvollen Augenbrauen sind mit einfachen Strichen gemalt und liegen alle auf einem roten Hintergrund **Abb. 37.** Braune Pinselstriche grenzen das helle Inkarnat des Gesichtes auch von den Haaren ab, wobei es sich bei der Farbe der Haut nicht um ein eigentliches Inkarnat, sondern um das Weiss des Kalkes handelt. Die Modellierung der Gesichtszüge erreichte der Maler mit einem leichten *Verdaccio*¹⁷ sowie Weisshöhungen über den Augenbrauen und um die Nasen. Die Gesichter werden von gelbem gescheiteltem Haar eingehaumt, die einzelnen Strähnen sind dabei mit dicken braunen Strichen angedeutet. Für ein Gesicht ist auch der gelbe, recht wild anmutende Bart zu sehen. Wiederum kontrurieren braune Pinselstriche die Haare und deuten die einzelnen Haarsträhnen an.

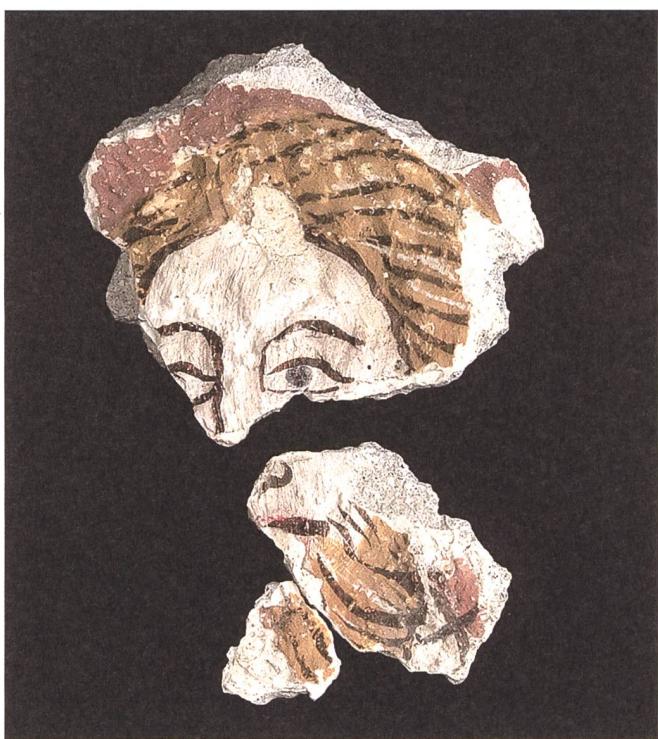
Abb. 37: Tamins, evangelisch-reformierte Kirche. Renovation 2010/11. Bemalter Verputz von Kirche 3 (14. Jahrhundert). Fragmente eines Kopfes. Mst. 1:2.
