DIE KIRCHEN VON TAMINS

Die Ergebnisse der archäologischen Untersuchungen in der evangelisch-reformierten Kirche

Archäologie Graubünden – Sonderheft 2

Tamins, evangelisch-reformierte Kirche. Die sechs Bau-/Umbauphasen (10./11.–19. Jahrhundert) der Kirche.

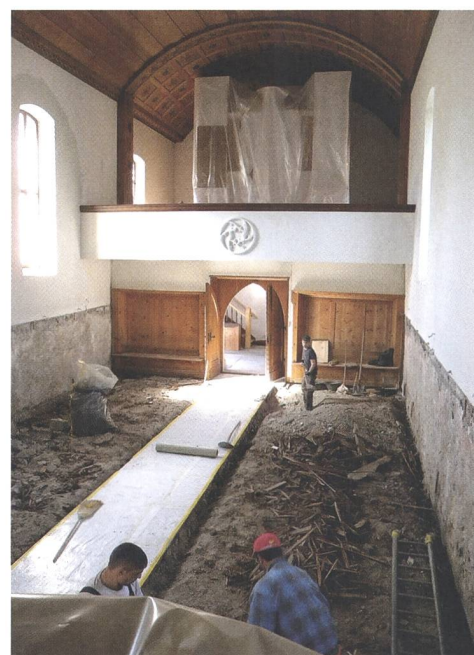
Abb. 4: Tamins, evangelisch-reformierte Kirche. Renovation 2010/11. Die Bänke, der Holzboden und das Täfer an der Nord- und Südwand des Kirchenschiffes sind ausgebaut. Blick gegen Westen.

Als erste bauliche Massnahmen wurden im Schiff und im Chor die Brusttäfer ausgebaut und die Bänke sowie die darunter liegende hölzerne Bodenkonstruktion, welche Schäden durch Fäulnis aufwies, entfernt **Abb. 4**. Der mit Steinplatten ausgelegte Mittelgang wurde nicht abgebaut, da dessen Zustand als gut bewertet wurde. An Grabungsflächen in der Kirche standen damit die Bereiche im Chor und nördlich und südlich des Mittelganges für die archäologischen Untersuchungen zur Verfügung, insgesamt etwa 130 Quadratmeter. Da für den neuen Bodenaufbau mit der Dämmschicht aus Schaumglas (Misapor) und der darauf gesetzten Betonplatte mit einer Mächtigkeit von 40 cm gerechnet wurde **Abb. 6**, waren ursprünglich keine tiefer greifenden Abklärungen geplant. Während der Untersuchungen zeigte es sich dann aber, dass zum Verständnis einzelner Befunde und zur Bestimmung von Koten (Bauniveaus, Böden, Mauerfundamente) in einzelnen Zonen unter diese Höhe gegraben werden musste. Nach Abschluss der Grabungen wurden die entsprechenden Sondagen mit Sand aufgefüllt **Abb. 5**.

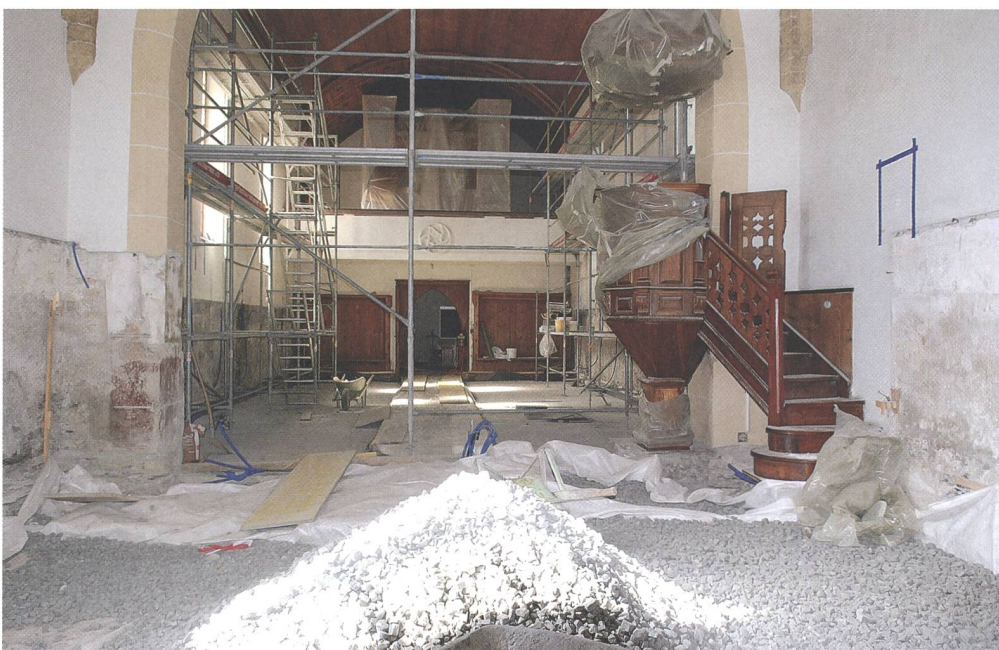
Abb. 6: Tamins, evangelisch-reformierte Kirche. Renovation 2010/11. Die Betonplatten links und rechts des Mittelgangs im Schiff sind gegossen. Im Chor wird die Dämmschicht aus Glasschaum (Misapor) aufgetragen, bevor der Betonguss folgt. Blick gegen Westen.

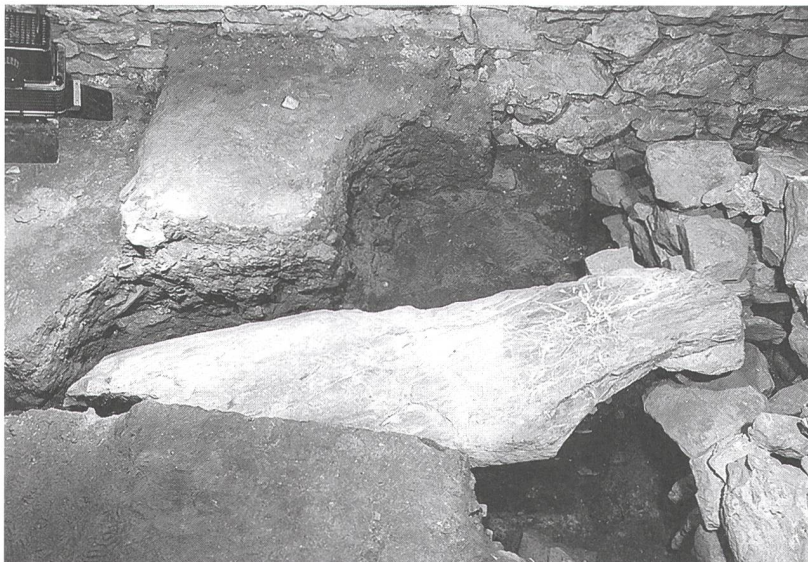
Abb. 15: Tamins, evangelisch-reformierte Kirche. Renovation 2010/11. An der Westseite von Kirche 3a (14. Jahrhundert) ist ein jüngeres Grab mit der Steinplatte abgedeckt worden, die vom Stiftergrab stammen könnte. Blick gegen Osten.

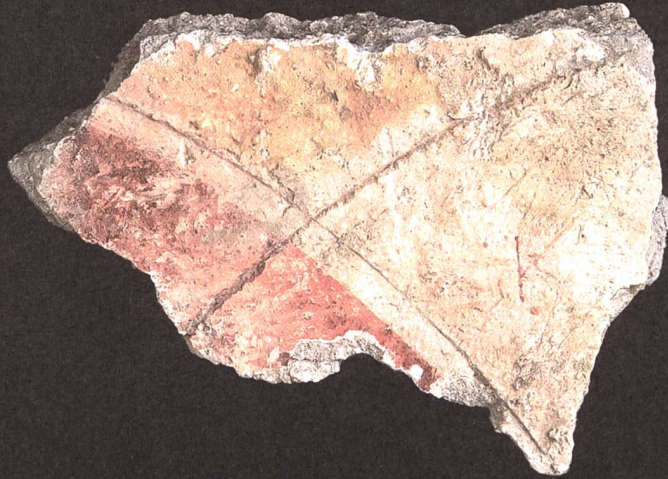
Abb. 33: Tamins, evangelisch-reformierte Kirche. Renovation 2010/11. Bemalter Verputz von Kirche 3 (14. Jahrhundert). Malereifragment mit zwei sich kreuzenden Zirkelschlägen. Mst. 1:2.

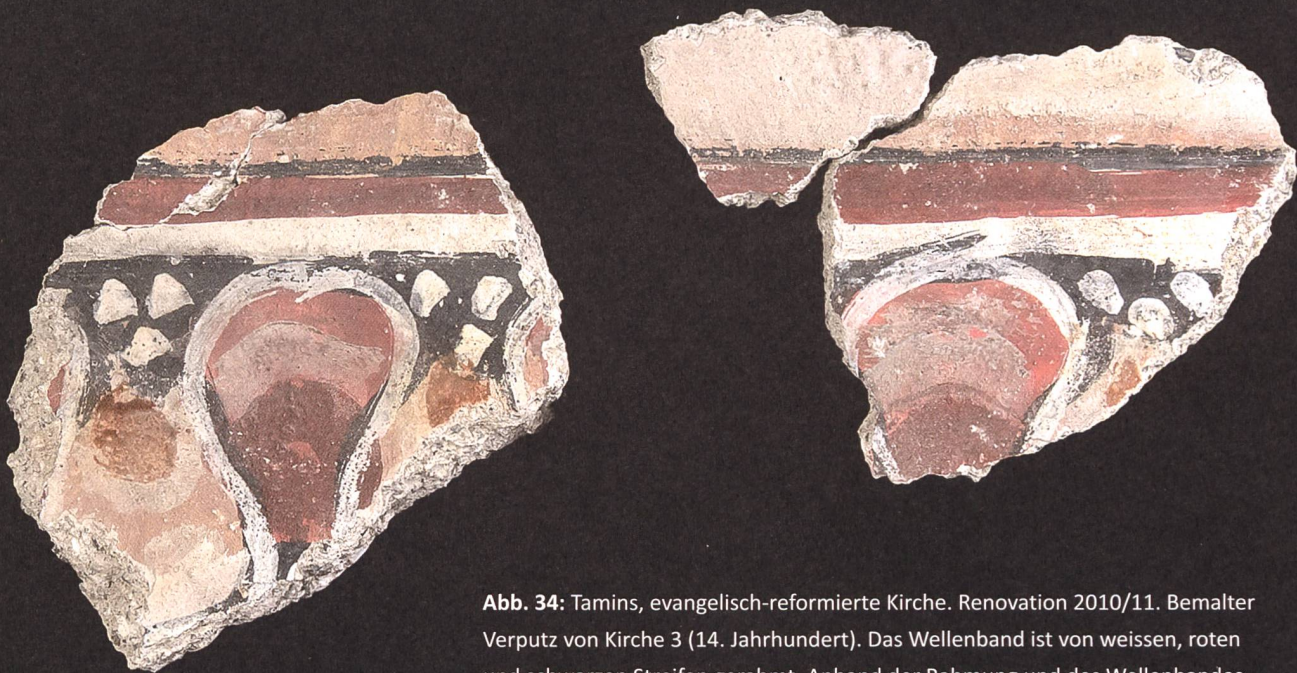
Abb. 34: Tamins, evangelisch-reformierte Kirche. Renovation 2010/11. Bemalter Verputz von Kirche 3 (14. Jahrhundert). Das Wellenband ist von weissen, roten und schwarzen Streifen gerahmt. Anhand der Rahmung und des Wellenbandes wird die flüchtige, schnelle Malweise deutlich. Mst. 1:2.

Einige Fragmente liessen sich zusammenfügen und zeigen dergestalt ein Wellenband auf schwarzem Grund **Abb. 34**. Das Band war unten und oben durch waagrechte Streifen in Weiss, Rot und Schwarz gerahmt. Die Rahmung unterteilte vermutlich einst die gesamte Ausmalung in ihre einzelnen Bildzonen und -felder. Das Wellenband selbst ist mit weissem Pinselstrich schwungvoll gemalt, die einzelne Welle mit verschiedenen Rot- oder Orangetönen ausgemalt. Die unterschiedliche Abstufung der Farbtöne erreichte der Maler mithilfe von Lasuren, in diesem Falle durch stark verdünntes Weiss, das über das Rot bzw. Orange gelegt worden war. Zwischen den einzelnen Wellen lagen jeweils drei weisse Punkte. Nebst dem Wellenband konnte an Ornamentalem eine Art Mäander in Rot auf gelbem Grund und mehrere Fragmente mit einem roten Gittermuster auf hellem Kalk beobachtet werden. Eine kronenförmige Blume mit drei Knospen war plastisch ausgeformt, was auf ihre Lage in der Apsis zurückzuführen ist: Auf der Rückseite des

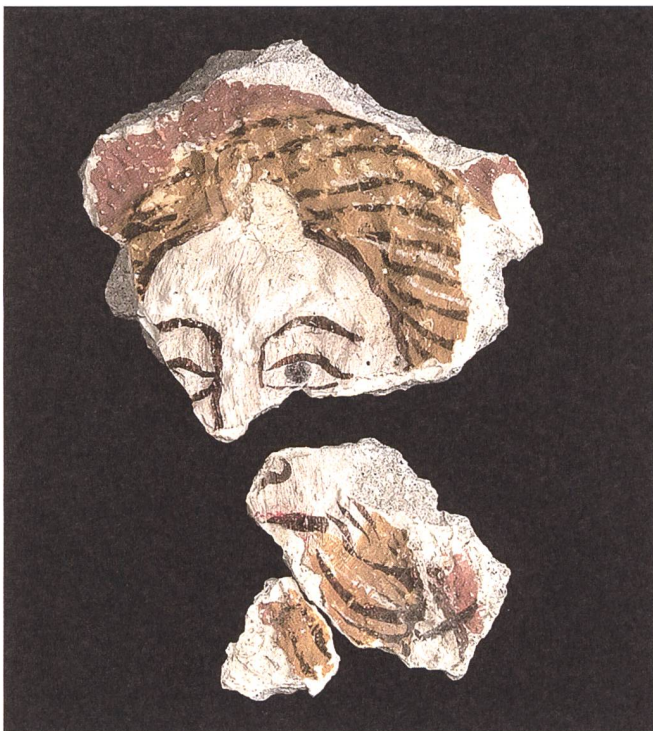
Abb. 37: Tamins, evangelisch-reformierte Kirche. Renovation 2010/11. Bemalter Verputz von Kirche 3 (14. Jahrhundert). Fragmente eines Kopfes. Mst. 1:2.
