**Zeitschrift:** Archäologie Graubünden. Sonderheft  
**Herausgeber:** Archäologischer Dienst Graubünden  
**Band:** 2 (2013)

**Artikel:** Die Kirchen von Tamins : die Ergebnisse der archäologischen Untersuchungen in der evangelisch-reformierten Kirche  
**Autor:** Seifert, Mathias / Jecklin-Tischhauser, Ursina / Mühlemann, Yves  
**Kapitel:** Die Ergebnisse der archäologischen Untersuchungen  
**DOI:** <https://doi.org/10.5169/seals-871034>

# Die Ergebnisse der archäologischen Untersuchungen

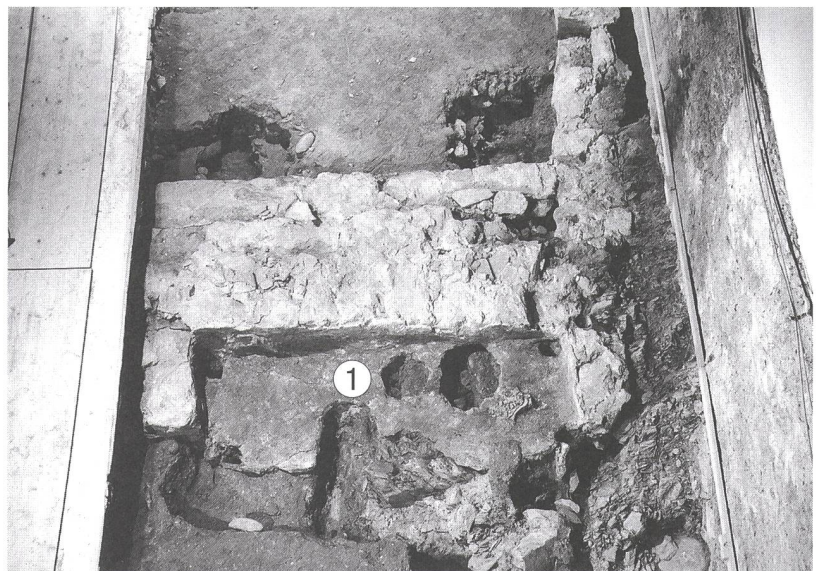
**Abb. 14:** Tamins, evangelisch-reformierte Kirche. Renovation 2010/11. Das als Nische ausgebildete Stiftergrab (1) an der Westseite von Kirche 3a (14. Jahrhundert). Blick gegen Osten.

stand ein Mauergerüst mit den Innenmassen 2,1 m mal 0,7 m, das 20 cm tief in die Wand greift **Abb. 12,3**. Nachgewiesen sind die Nord- und Südmauer, die 30 cm breit waren. Im Innern war der Mörtelauftrag des Bodens noch erhalten. In den vier Ecken festgestellte Negative von Pfosten erlauben die Rekonstruktion der fehlenden Westmauer des Baus **Abb. 14,1**. Die prominente Lage neben dem Eingang, die Masse und die hölzerne Konstruktion im Innern lassen ihn als Grabraum des Kirchenstifters oder der Stifterin erkennen.<sup>8</sup> Die vier 10 cm dicken Pfosten gehörten zum Katafalk (Gerüst mit Totenlade), auf dem die verstorbene Person gebettet war. Abgedeckt war das Grab vermutlich mit einer Steinplatte. Ein passender Monolith wurde als Abdeckung eines jüngeren Grabes wieder verwendet **Abb. 15**. Zum Schutz vor der Witterung ist über der Grabstelle ein Pultdach anzunehmen. Leider war die gemauerte Grabstätte leer; die Gebeine sind vermutlich beim spätgotischen Neubau entnommen und an einen anderen, unbekannten Ort umgebettet worden.

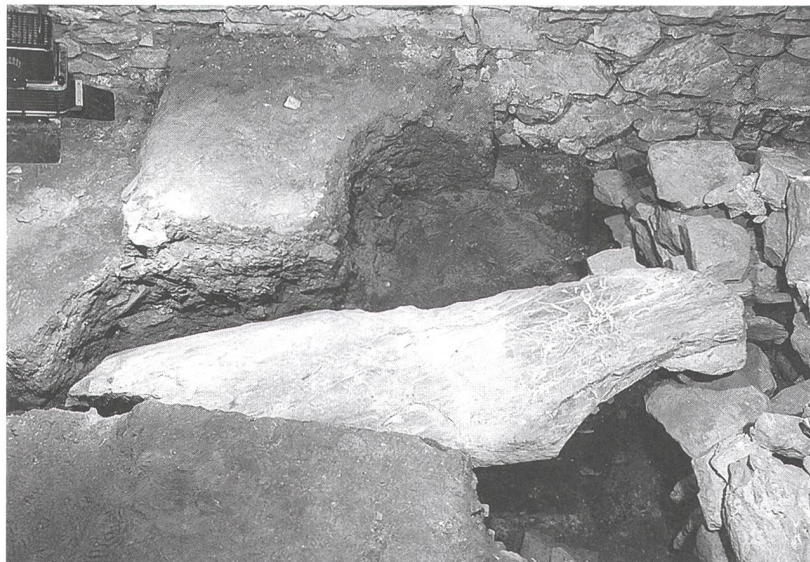
**Abb. 15:** Tamins, evangelisch-reformierte Kirche. Renovation 2010/11. An der Westseite von Kirche 3a (14. Jahrhundert) ist ein jüngeres Grab mit der Steinplatte abgedeckt worden, die vom Stiftergrab stammen könnte. Blick gegen Osten.

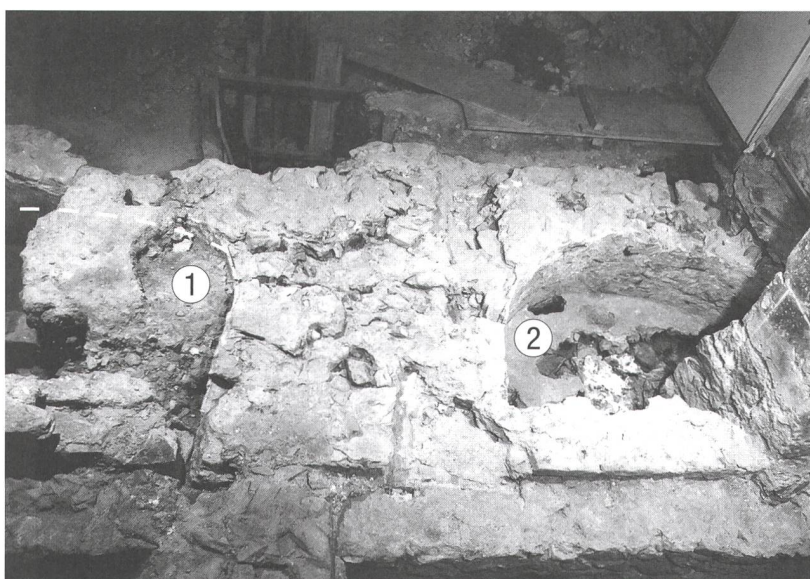
**Abb. 16:** Tamins, evangelisch-reformierte Kirche. Renovation 2010/11. Chorbereich von Kirche 3a (14. Jahrhundert) mit den beiden Apsiden (1,2). Blick gegen Osten.

mauerten Apsiden ausgestaltet **Abb. 16**. Auf die Aussenmasse bezogen ist sie um einen Meter länger als Kirche 2 **Abb. 11**. Die beträchtliche Dicke der Mauern ist durch die Gewölbekonstruktion über den beiden Chorräumen zu erklären. Dank dem Umstand, dass der Boden des gotischen Chores von 1494 erhöht angelegt wurde, sind die Apsidenmauern noch 60 Zentimeter hoch erhalten geblieben.

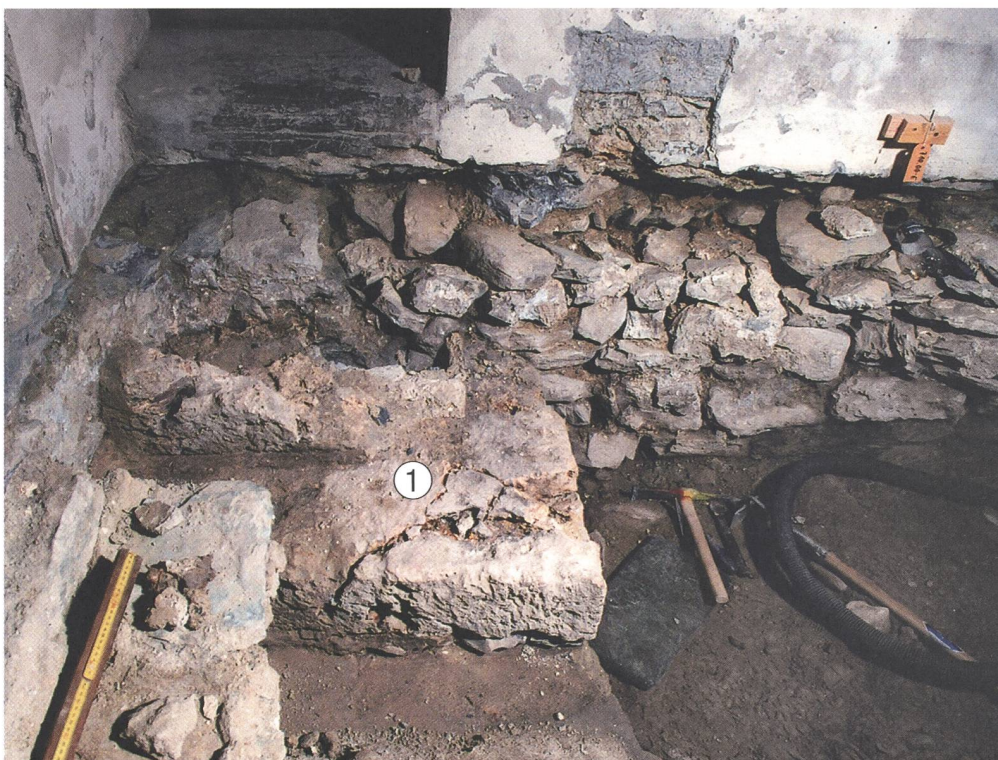
**Abb. 21:** Tamins, evangelisch-reformierte Kirche. Renovation 2010/11. Kirche 3b (2. Hälfte 14./Beginn 15. Jahrhundert).

1 Unterbau (Tuffstein) des Sakramentshäuschens oder Stufen zur Sakramentsnische. Blick gegen Süden.

ser zweistufiger Tuffsteinblock gesetzt **Abb. 20,1**. Über die beiden Stufen war entweder die in die Wand eingelassene Sakramentsnische zu erreichen oder darauf stand das Sakramentshäuschen, in dem die Hostien aufbewahrt wurden **Abb. 21**.

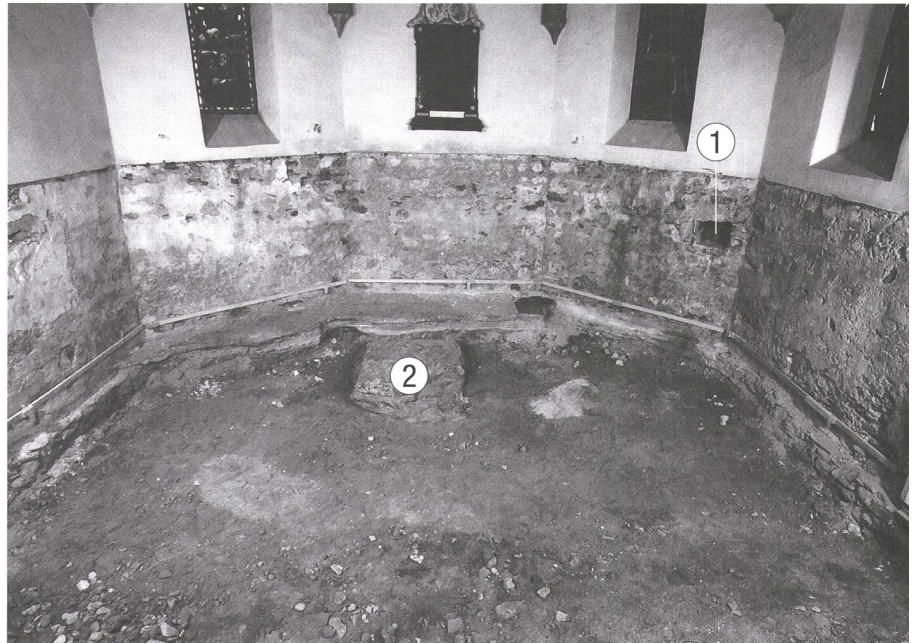
**Abb. 23:** Tamins, evangelisch-reformierte Kirche. Renovation 2010/11. Kirche 4a. Unter dem aktuellen Chorboden blieben Reste des Altars von 1494 erhalten (2). 1 Sakramentsnische. Blick gegen Osten.

In der Südwand des Chores ist eine Nische erhalten, in der nach der Aufhebung des Sakramentshäuschens im Schiff die Hostien aufbewahrt wurden **Abb. 22,1; 23,1**. Den Abschluss des Chores zum Laienraum bildet der aus den seitlichen Zungenmauern aufsteigende, bemalte Triumphbogen mit einer lichten Höhe von 6,6 m. Die Grösse des gotischen Chores entsprach etwa jener des nun nicht mehr unterteilten Schiffes von Kirche 3, das vorläufig in dieser Form und mit dieser Grösse bestehen blieb. Vermutlich reichten im Jahr 1494 die finanziellen Mittel für einen vollständigen Neubau noch nicht aus. Wegen des höher gelegten Bodens im Chor musste auch jener im Schiff angehoben werden. Dies wurde durch die Anschüttung und Verdichtung von Abbruchmaterial bis über die gemauerte Sitzbank erreicht, offenbar war ein neuer Mörtelstrich erst für das neue Schiff vorgesehen.

im Chor bis auf die untersten Lagen abgebrochen **Abb. 23; 24,1.2.**

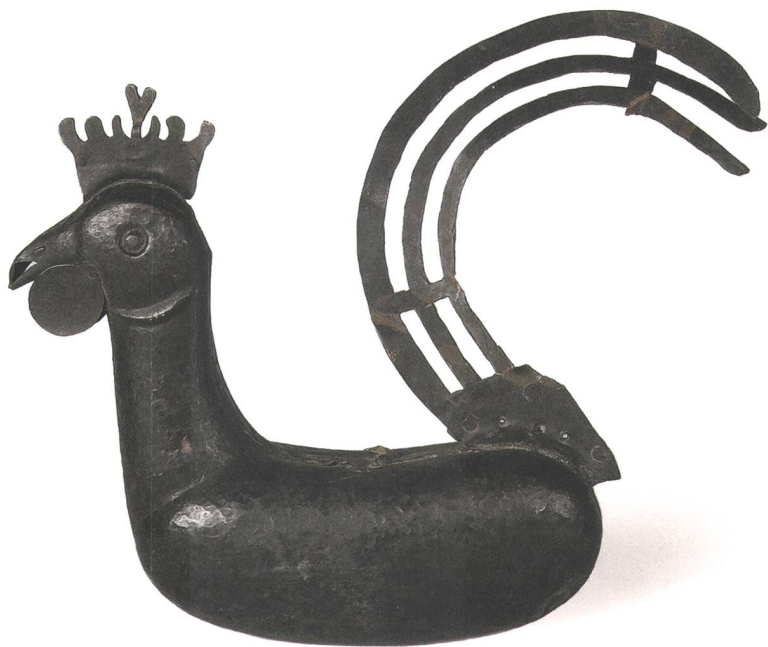
**Abb. 29:** Tamins, evangelisch-reformierte Kirche. Turmhahn aus der Zeit um 1700. Rätisches Museum Chur, Inv. Nr. H 1973 430. Mst. 1:4.

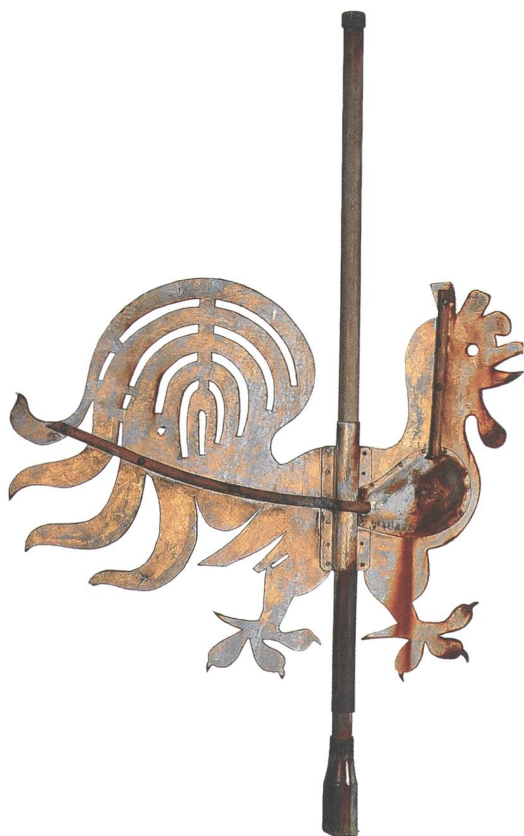
**Abb. 30:** Tamins, evangelisch-reformierte Kirche. Wetterhahn von 1899. Rätisches Museum Chur, Inv. Nr. H 1979 426. Mst. 1:8.
