**Artikel:** Die Kirchen von Tamins : die Ergebnisse der archäologischen

Untersuchungen in der evangelisch-reformierten Kirche

Autor: Seifert, Mathias / Jecklin-Tischhauser, Ursina / Mühlemann, Yves

**Kapitel:** Die Ergebnisse der archäologischen Untersuchungen

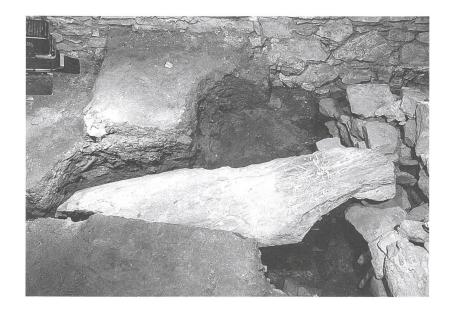
**Abb. 15:** Tamins, evangelisch-reformierte Kirche. Renovation 2010/11. An der Westseite von Kirche 3a (14. Jahrhundert) ist ein jüngeres Grab mit der Steinplatte abgedeckt worden, die vom Stiftergrab stammen könnte. Blick gegen Osten.

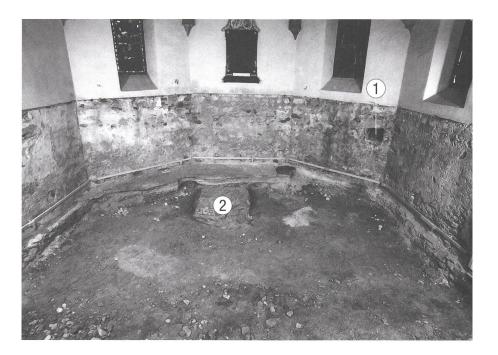
Abb. 23: Tamins, evangelisch-reformierte Kirche. Renovation 2010/11. Kirche 4a. Unter dem aktuellen Chorboden blieben Reste des Altars von 1494 erhalten (2). 1 Sakramentsnische. Blick gegen Osten.

im Chor bis auf die untersten Lagen abgebrochen Abb. 23; 24,1.2.

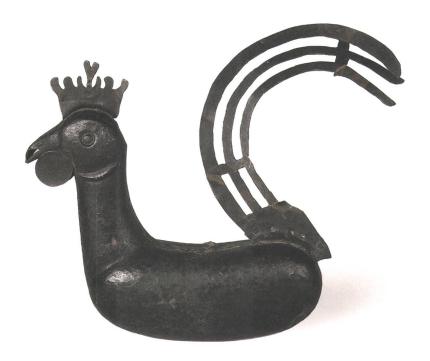
Abb. 29: Tamins, evangelischreformierte Kirche. Turmhahn aus der Zeit um 1700. Rätisches Museum Chur, Inv. Nr. H 1973 430. Mst. 1:4.

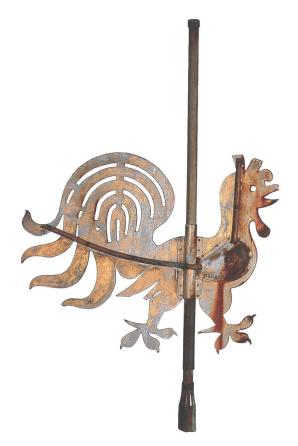
**Abb. 30:** Tamins, evangelischreformierte Kirche. Wetterhahn von 1899. Rätisches Museum Chur, Inv. Nr. H 1979 426. Mst. 1:8.
