Artikel: St. Moritz, Mauritiusquelle : die bronzezeitliche Quellfassung
Autor: Oberhänsli, Monika
Kapitel: 8: Funktionale Rekonstruktion des Originalbefundes
DOI: <https://doi.org/10.5169/seals-871059>

Funktionale Rekonstruktion des Originalbefundes

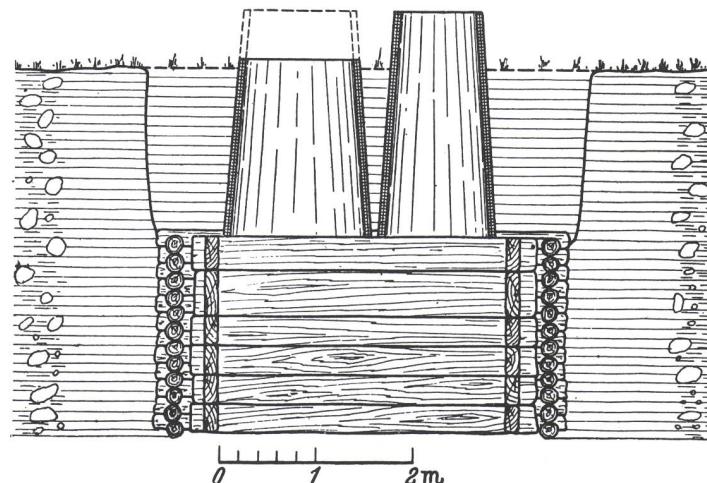
Abb. 136: St. Moritz-Bad, bronzezeitliche Quellfassung. Rekonstruktionszeichnung (Schnitt) von Fritz Gschwendt, 1940.

Die einzige kritische, von Jakob Heierlis Variante abweichende Befundrekonstruktion, die seit 1907 publiziert wurde, stammt von Fritz Gschwendt aus dem Jahr 1940. Sie blieb in der Literatur bis heute gänzlich unbeachtet **Abb. 136**. Fritz Gschwendt, der sich zeit seines archäologischen Schaffens ausgiebig mit Quellen und deren Fassungen auseinandergesetzt hatte,²⁹⁶ ging zwar – wie alle anderen vor und nach ihm – selbstredend davon aus, dass es sich bei Jakob Heierlis Zeichnungen **Abb. 121** um den tatsächlichen Auffindungszustand der Quellfassung handelt, zog jedoch als Erster in Zweifel, dass diese mutmassliche Befundlage der originalen bronzezeitlichen Anfertigung entspricht. Hierfür rückte er, im Vergleich zu Jakob Heierli, den Bericht von Johann Georg Brügger von 1853 – die vollständige Reinigung der Röhren 1 und 2 sowie das andersartige Verfüllungsmaterial der Baugrube von 1853 – in den Fokus. Die Unterscheidung des mutmasslichen Auffindungszustandes nach Jakob Heierli und seiner Rekonstruktion des Originalbefundes unterstrich er zudem mit Analogien aus dem 20. Jahrhundert sowie Befunden der letzten 2000 Jahre: «*Wir gehen ... von der Frage nach dem Zweck einer Mineralquellfassung aus; er ist nämlich keineswegs derselbe wie bei einem gewöhnlichen Brunnen oder einer einfachen Quelle, die wirtschaftlich genutzt werden, und muss daher auch von anderen Gesichtspunkten aus beurteilt werden. ... Eine heutige Heilquellenfassung hat ... folgende Bestimmung: Sammlung des kostbaren Mineralwassers, Trennung der wertvollen Heilgabe vom gewöhnlichen Grundwasser, Verhinderung des Versickern im Erdreich, Erleichterung des Schöpfens ...*»²⁹⁷

Fritz Gschwendt rekonstruierte den Originalbefund aufgrund dieser Parameter folgendermassen: Die Baugrube zwischen Blockbau und Erdreich sei mit Lehm ausgekleidet, ebenso der Raum zwischen Bohlenkasten und Blockbau, um das Grundwasser vom Mineralwasser fernzuhalten – zum einen, um die Vermischung beider zu verhindern, zum anderen, um das Versickern und anderweitige Abfliessen des Mineralwassers zu unterbinden und somit den höchstmöglichen Ertrag an Mineralwasser zu gewährleisten: «*Der ... vortreffliche Ausbau ... ist also als Sammelbecken, als die eigentliche Quellenfassung anzusehen. Die beiden Röhren aber sassen höher, gaben der Quelle einen besseren Abschluss nach oben zur Verhinderung der Verunreinigung und erleichterten vielleicht auch das Schöpfen.*»²⁹⁸

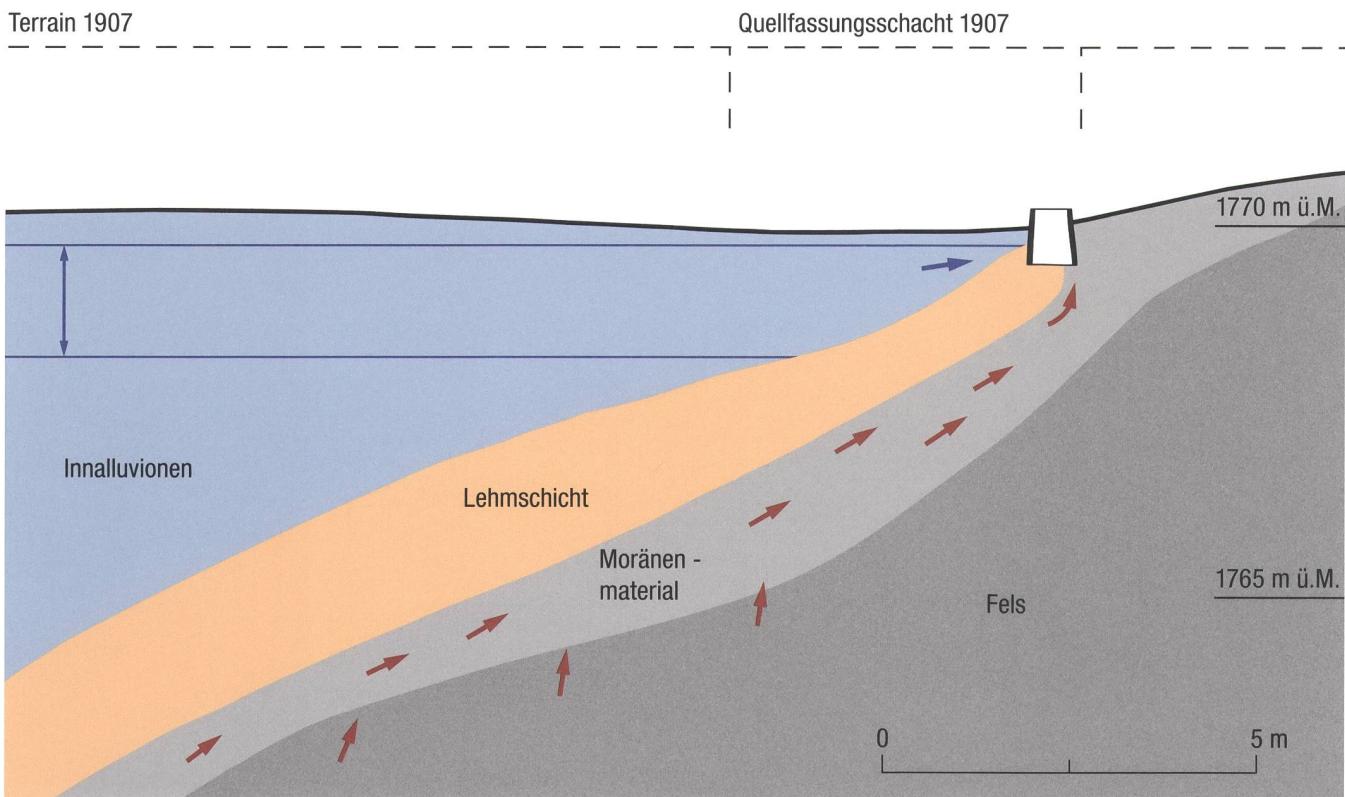
Abb. 137: St. Moritz-Bad, bronzezeitliche Quellfassung. Geologische Situation zur Bauphase I mit der 1412 / 1411 v. Chr. aufgestellten Röhre 3. Die geologischen Grundlagen für diese Skizze sind infolge des heute verbauten Untergrundes nur annähernd massstäblich zu rekonstruieren (Kap. 2.2).

Rote Pfeile: Mineralwasser.
Blauer Pfeil: Grundwasser mit dem jahreszeitlich variablen Grundwasserspiegel.
Mst. 1:100.

beitet wird, dürfte 1412/1411 v. Chr. nicht nur das Fäll-, sondern auch das Baujahr der ersten Konstruktion darstellen **Abb. 137**. An den vorliegenden Rundhölzern mit Waldkante 1412/1411 v. Chr. sind hingegen keine bautechnischen Merkmale festzumachen, die auf eine Einfassung der Röhre 3, z. B. einen Blockbau, oder auf eine anderweitige Nutzung schliessen lassen würden; diese wurden wahrscheinlich erst ein Jahr später während der zweiten Bauphase bearbeitet. Die Verbauung ist im Winterhalbjahr aufgrund des tieferen Grundwasserspiegels einfacher zu bewerkstelligen als im Sommerhalbjahr. Im Laufe des Frühjahrs 1411 v. Chr. muss die Konzentration des Mineralwassers nachgelassen haben, weil sich infolge des gestiegenen Grundwasserspiegels eine erhöhte Vermischung der beiden Wässer einstellte. Ein Jahr später wurde deshalb die Röhre 3 durch eine gross angelegte Konstruktion ersetzt, die der Verunreinigung des Mineralwassers Einhalt gebieten sollte.

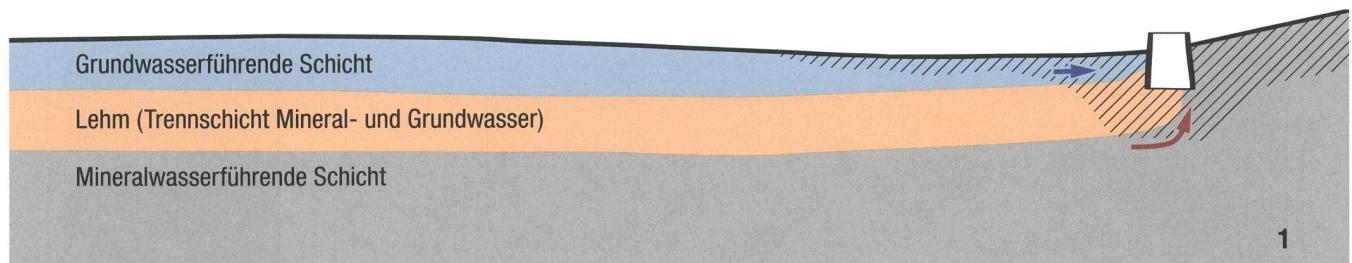
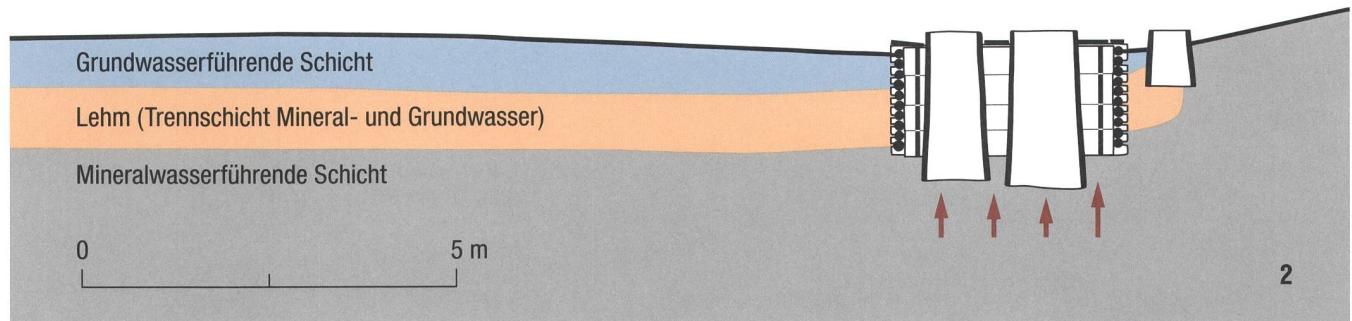
Abb. 138: St. Moritz-Bad.
Wie bereits 1942/1943 ging man auch 1412/1411 v. Chr. 1 und 1411/1410 v. Chr. 2 vom dargestellten Verlauf der Schichten aus (Kap. 3.1.7). Schraffiert: der den bronzezeitlichen Erbauern durch die Bauphase I bekannte Untergrund. Mst. 1:100.

Die noch heute vorherrschende Kernproblematik an der Quelle, die Trennung von Mineral- und Grundwasser, sollte mit der neuen Konstruktion angegangen werden. Die Planenden gingen von drei geologischen Straten aus: Eine mineralwasserführende Schicht lag unterhalb einer wasserundurchlässigen Lehmschicht, die das Grundwasser, welches in der darüberliegenden Schicht zirkulierte, komplett abzuschirmen vermochte. Eine genauere Kenntnis des Untergrundes war selbst noch in der ersten Hälfte des 20. Jahrhunderts n. Chr. nicht vorhanden, sodass von einem ähnlichen Kenntnisstand für die Bronzezeit ausgegangen werden kann **Abb. 138**. Das beinahe plan verlaufende Terrain suggerierte sowohl in der Bronzezeit als auch in der ersten Hälfte des 20. Jahrhunderts n. Chr. horizontal verlaufende Schichten im Untergrund. Die durch die Röhre 3 bereits angeschnittene Lehmschicht wies an ebenjener Stelle eine Dicke von etwas we-

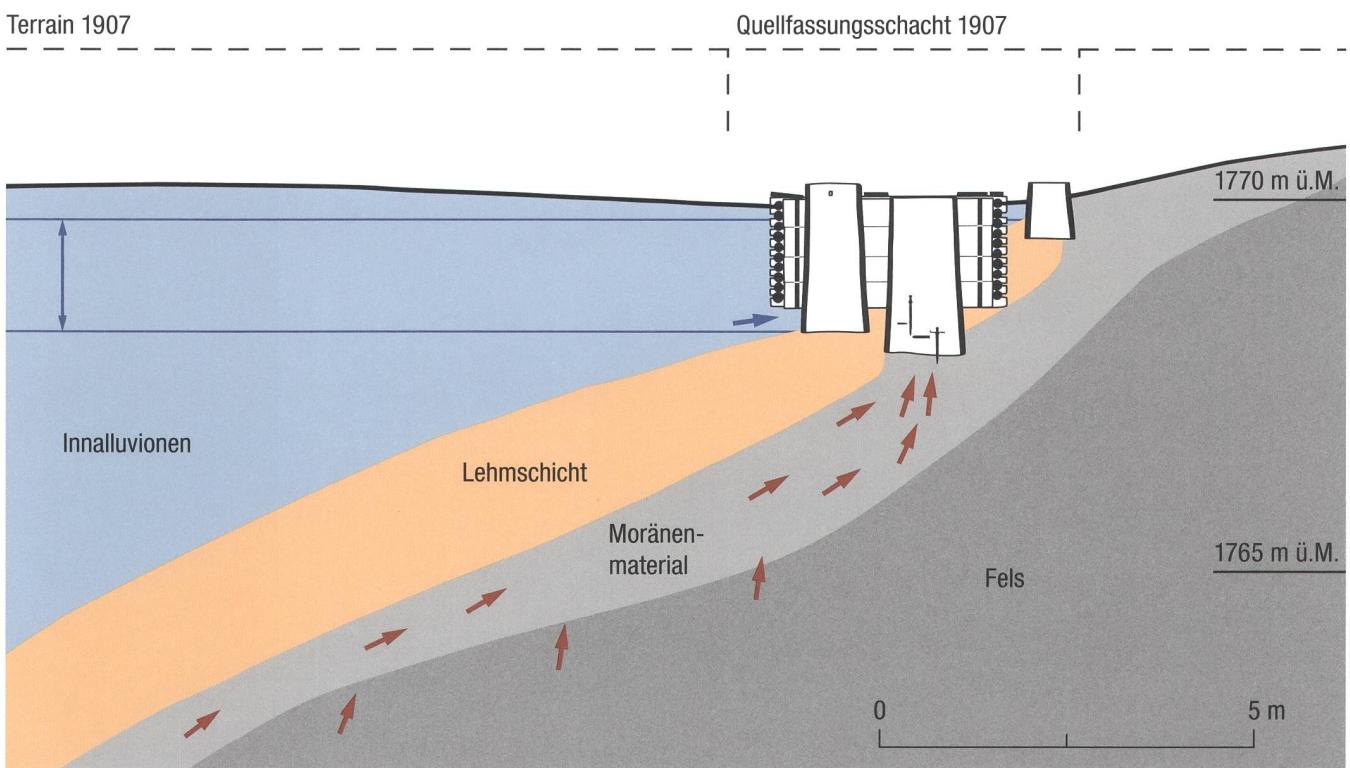
Abb. 139: St. Moritz-Bad, bronzezeitliche Quellfassung. Geologische Situation zur Bauphase II mit den 1411/1410 v. Chr. erstellten Röhren 1 und 2, dem Blockbau und dem Bohlenkasten. Die geologischen Grundlagen für diese Skizze waren infolge des heute verbauten Untergrundes nur annähernd massstäblich zu rekonstruieren (Kap. 2.2).

Rote Pfeile: Mineralwasser
Blauer Pfeil: Grundwasser mit dem jahreszeitlich variablen Grundwasserspiegel.
Mst. 1:100.

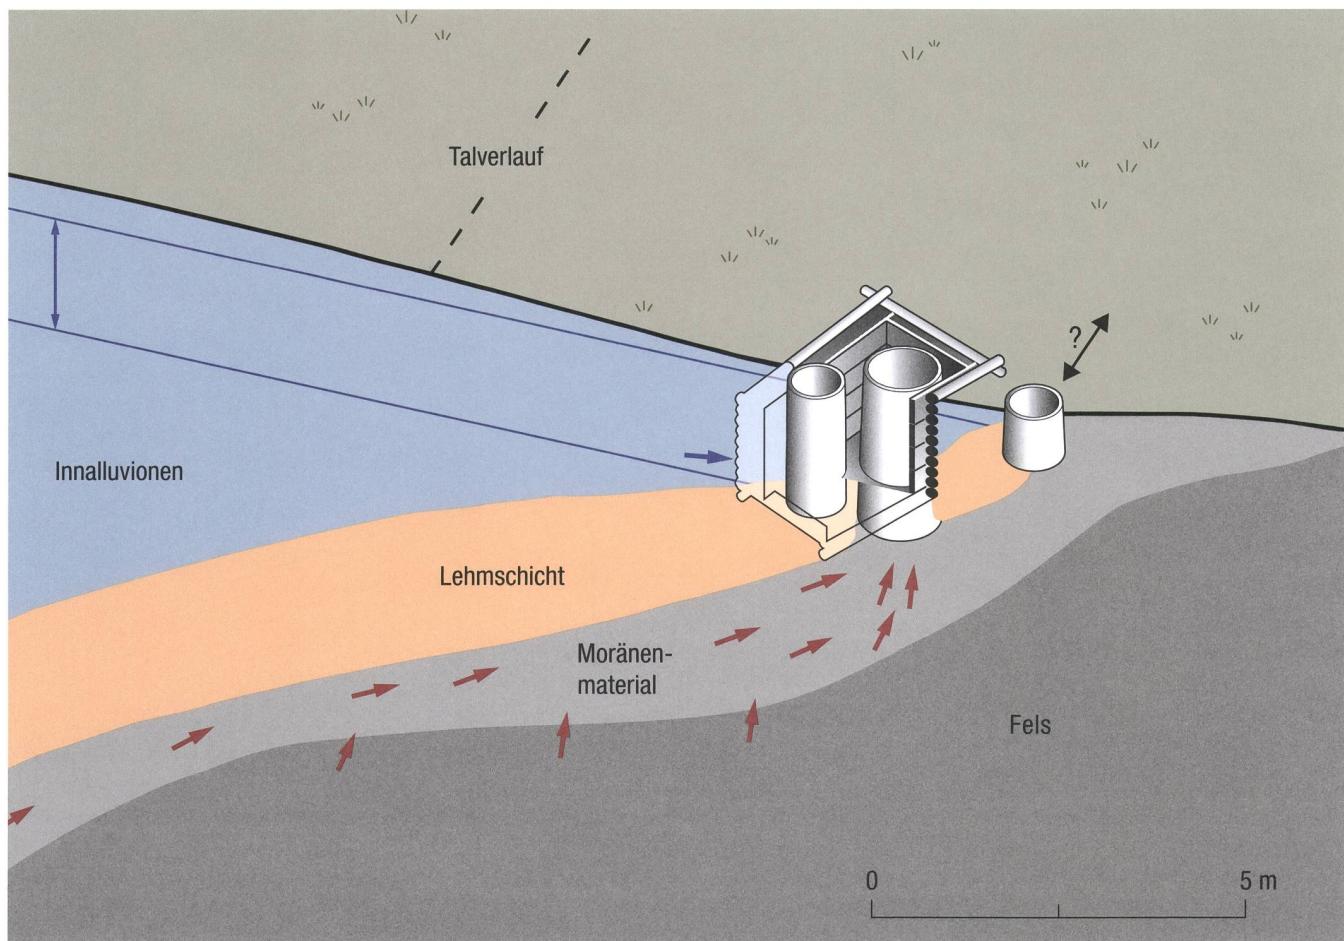
Abb. 140: St. Moritz-Bad, bronzezeitliche Quellfassung. Tatsächliche Verortung der Quellfassung nach der Bauphase II von 1411/1410 v. Chr. Die geologischen Grundlagen für diese Skizze waren nur annähernd massstäblich zu rekonstruieren (Kap. 2.2).

Rote Pfeile: Mineralwasser.
Blauer Pfeil: Grundwasser mit dem jahreszeitlich variablen Grundwasserspiegel.
Mst. 1:100.

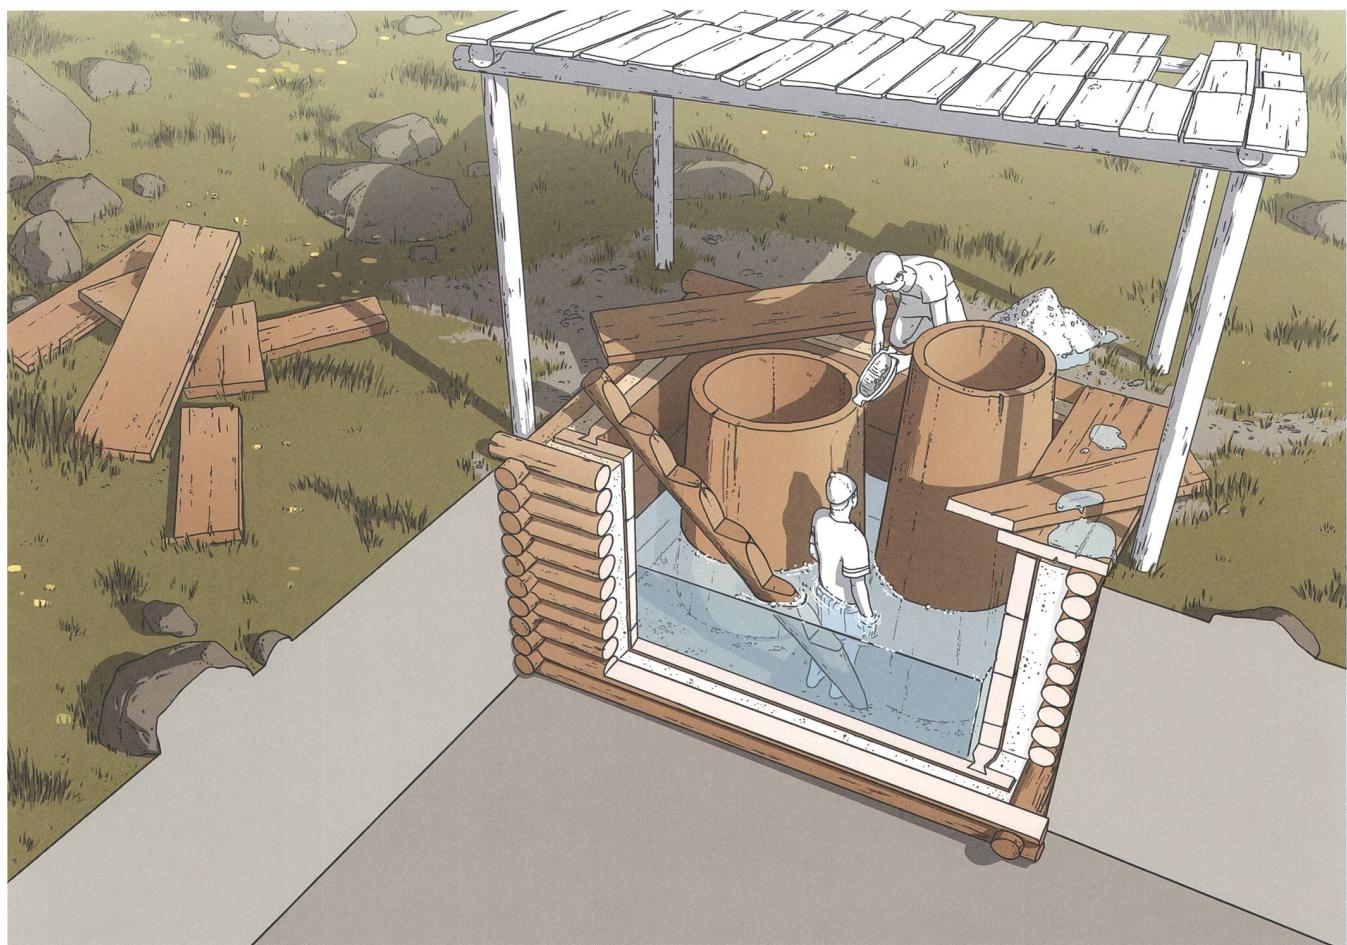
Abb. 141: St. Moritz-Bad, bronzezeitliche Quellfassung. Lebensbild: Reinigung des Bohlenkastens mittels Steigbaum; dazu wurden die Deckelbohlen entfernt.

sporadisch – möglicherweise zu Reinigungs- zwecken, wie es im Lebensbild dargestellt ist **Abb. 141**; analog zu der von 1696 überlieferten Verordnung zur St. Moritzer Quelle, in welcher der Pächter verpflichtet wird, «... zur Winterszeit mindestens drei- bis viermal zur Quelle zu gehen und dieselbe vom Eis freizumachen und inwendig und auswendig zu reinigen».³¹⁵

Für eine zeitweilige Öffnung des Bohlenkastens sprechen auch die die Konstruktion an ihrer Oberkante horizontal abschliessenden Deckelbohlen. Sie haben sich aufgrund ihrer exponierten Lage sehr unterschiedlich, in der Regel äusserst schlecht erhalten. Eine massgetreu angefertigte, einheitliche Abdeckung – beispielsweise in Form von regelhaft quer über dem Bohlenkasten liegenden Deckelbohlen – liess sich nicht rekonstruieren, ebenso wenig ihre Fixierung an den anderen Konstruktionsteilen. Es entstand der Eindruck, dass die Deckelbohlen in ihrer Länge und Breite so enorm unterschiedlich ausgestaltet waren, dass eine regellose, im Vergleich zur Ausführung der restlichen Quellfassung geradezu ungeordnet anmutende Abdeckung angenommen werden muss **Abb. 141**. Diese mutmasslich lose Abdeckung erleichterte eine zeitweilige Öffnung des Bohlenkastens.
