Artikel: Tomils, Sogn Murezi : ein kirchliches Zentrum im frühmittelalterlichen

Kapitel: 6: Anlage 2a : der erste Kirchenbau aus der Zeit um 650

Anlage 2a: Der erste Kirchenbau aus der Zeit um 650

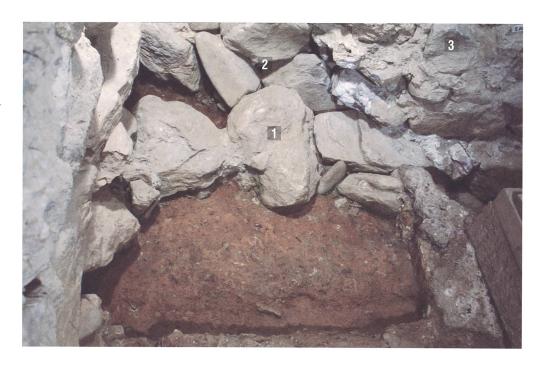
Abb. 72: Tomils, Sogn Murezi. Anlage 2a. Der Geländeverlauf (rot) im Süden der Kirche mit dem vertieften Heizraum an der Kirchensüdfassade. Gut erkennbar ist das Aussenniveau im Osten der Kirche. Mst. 1:150.

Auch an den anderen drei Kirchenmauern kann stellenweise das aufgehende vom in die Grube gesetzten Mauerwerk unterschieden und damit der Geländeverlauf vor dem Bau der Kirche nachvollzogen werden Abb. 72.

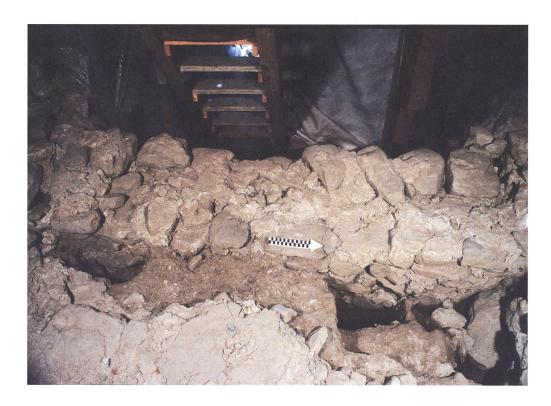
Abb. 75: Tomils, Sogn Murezi. Reste der Nordmauer (850) im romanischen Mauerwerk (Pfeile). Blick nach Süden.

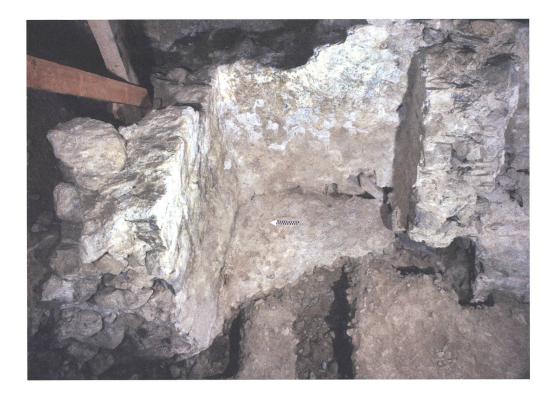
Abb. 76: Tomils, Sogn Murezi. Nördlicher Seitenraum des Altarraumes. Blick nach Osten.

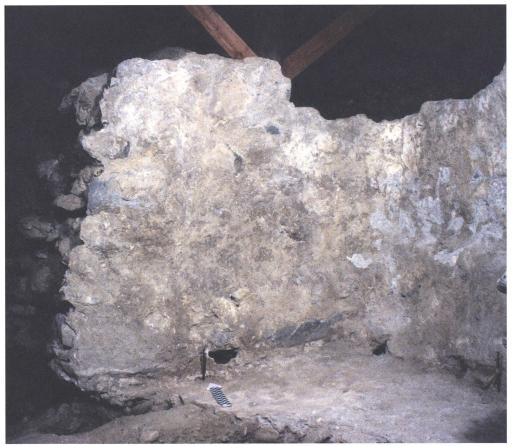
Abb. 77: Tomils, Sogn Murezi. Nordmauer (850) des nördlichen Seitenraums. Blick nach Nordosten.

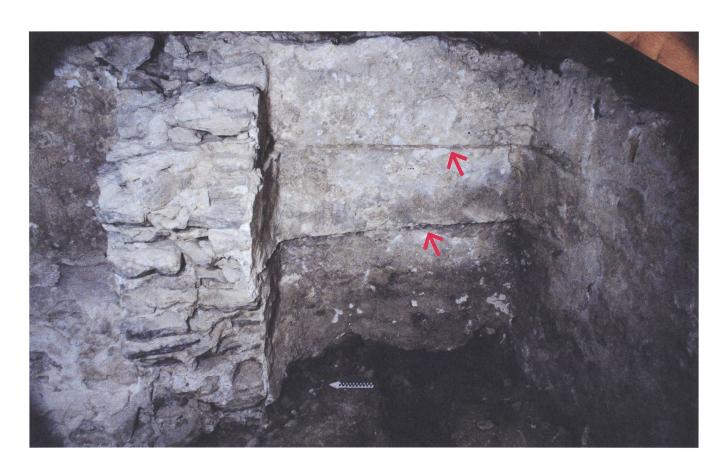
Abb. 85: Tomils, Sogn Murezi. Der südliche Seitenraum besass einen Lehmboden (hier grösstenteils abgebaut) und ein Wandregal oder einen Wandkasten, von dem die Negative (Pfeile) erhalten sind. Blick nach Osten.

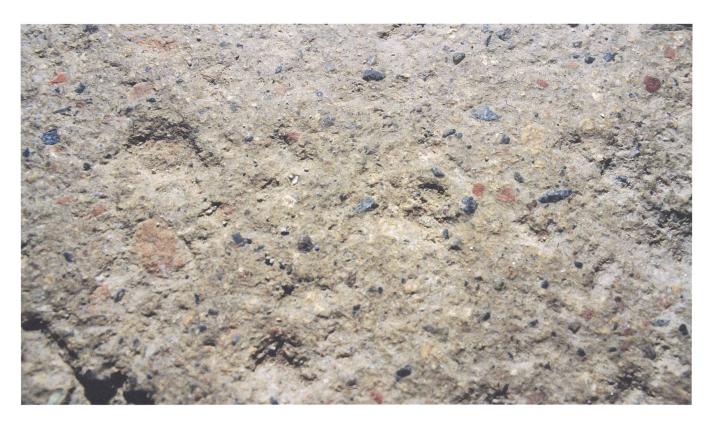
Abb. 87: Tomils, Sogn Murezi. Makroaufnahme. Mit rotem Ziegelmehl und Ziegelsplitt versehener Mörtelboden (118) der ersten Kirche.

Von Fragmenten des Mörtelbodens wurden Dünnschliffe angefertigt und diese einer mikroskopischen Analyse unterzogen. ⁹⁰ Der Mörtel unterscheidet sich kaum von jenem der Kirchenmauern. Er ist von grauer Farbe und besitzt denselben Zuschlag an Kiesel-, Bruchsteinchen und Sand, hinzu kommen Ziegelschrot-Einschlüsse Abb. 87. Die feineren Zuschlagkörner sind in der Regel eckig, die grösseren dagegen kantengerundet. Das Bindemittel ist hauptsächlich Kalk, der trocken gelöscht worden war, wie die vielen Kalkspatzen anzeigen. Das Mischverhältnis von Bindemittel und Zuschlag liegt etwa im Bereich von einem Volumenteil Bindemittel zu vier Teilen Zuschlag. Die Oberfläche des Bodens war mit einer dicken Schicht Ziegelmehl versehen worden, sodass die erhaltenen Böden noch heute rot erscheinen. Im Dünnschliff der Bodenstücke war die Ziegelmehlschicht mit einer Dicke von 5 mm auszumachen.

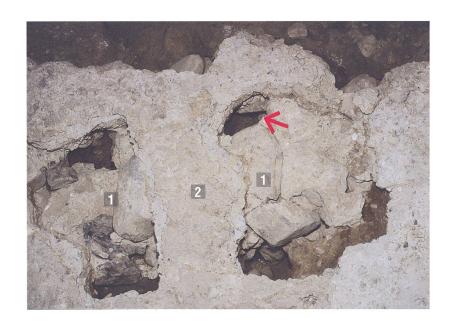
Abb. 88: Tomils, Sogn Murezi.
1 L-förmige Präfurniumsmauer (1060), die sich unter dem
2 Boden des Kirchensüdannexes erhalten hat. Innere Südostecke des Heizraums (Pfeil). Blick nach Norden.

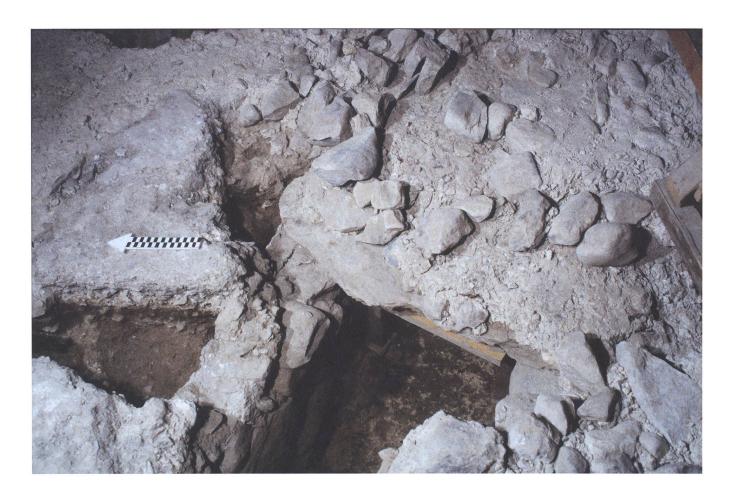
Abb. 91: Tomils, Sogn Murezi. Blick in den Nebenkanal (1002) der Kanalheizung. Gut zu erkennen sind die Kanalmauern, die Abdeckplatten und der darüberliegende Mörtelboden (118). Blick nach Osten.

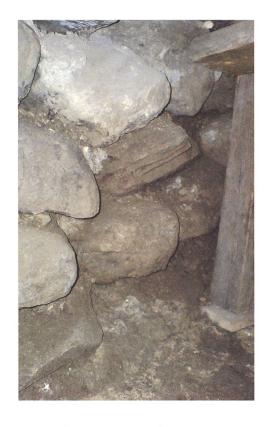
Abb. 92: Tomils, Sogn Murezi. Mauerwerk der westlichen Kanalwange. Blick nach Nordwesten.

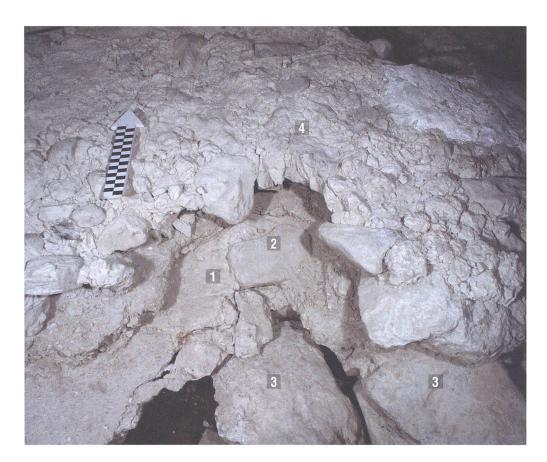
Abb. 100: Tomils, Sogn Murezi. Der Mörtelboden (118) im tiefer gelegenen Presbyterium zieht an der Westmauer (978) des südlichen Seitenraums hoch (Pfeil). Blick nach Osten.

von 2,30 m. Es ist gut zu beobachten, wie der Mörtelboden der Vorzone an die erhaltene Westmauer (978) des südlichen Seitenraumes anzieht **Abb. 100** (vgl. **Abb. 78**).

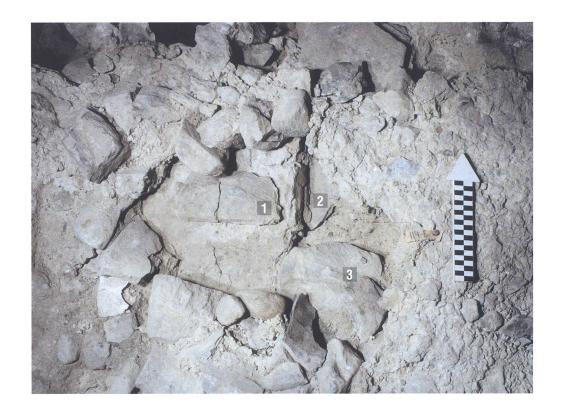
Abb. 102: Tomils, Sogn Murezi. **1** Unterlagsstein (1010) für eine Holzstütze des Mitteldurchlasses in der Chorschranke, **2** Steinnegativ der Chorstufe, **3** Reste der Chorstufe. Blick nach Norden.

Hingegen lag 3 m von der Südwand entfernt ein 20 × 15 cm grosser, flacher Stein direkt vor der Stufe ins Presbyterium **Abb. 102**. Er war beim Bau in den noch feuchten Mörtelboden (118) verlegt worden und diente vermutlich als Unterlagsstein für einen Ständer oder eine Säule (vgl. **Abb. 98**). Rekonstruiert man im selben Abstand von der Nordwand

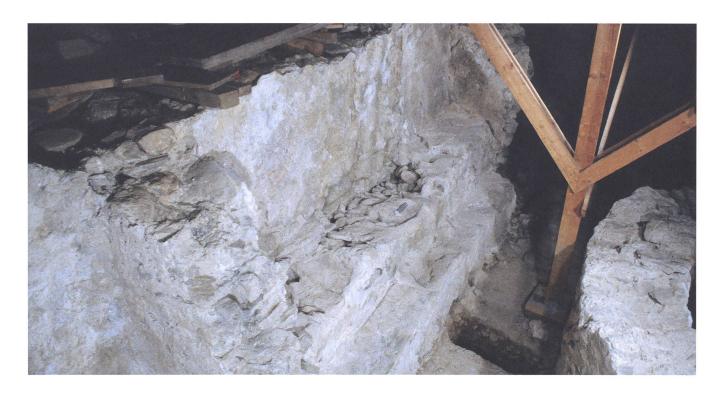
Abb. 106: Tomils, Sogn Murezi. Klerusbank (969) im Altarraum. Blick nach Südosten.

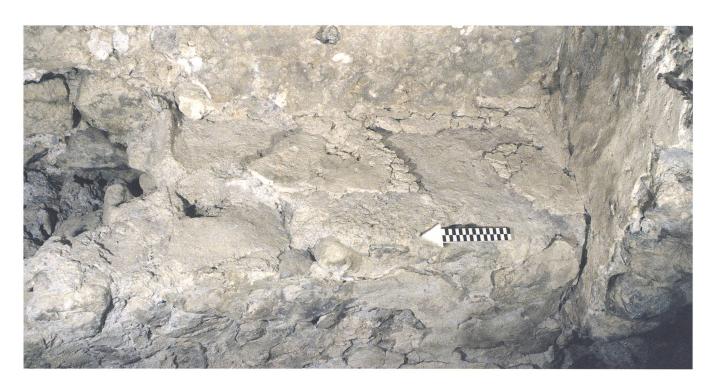
Abb. 107: Tomils, Sogn Murezi. Verputzreste auf der südlichen Sitzbankfläche. Blick nach Osten.

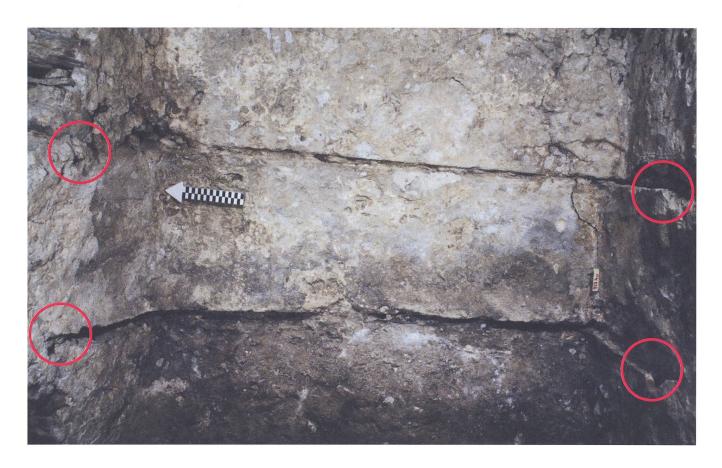
Abb. 111: Tomils, Sogn Murezi. Negative zweier Tablare (968) im südlichen Seitenraum zum Sanktuarium. Sie gehörten einst zu einem Wandregal oder einem Wandkasten. Die Vertiefungen für die Keile oder Unterzugsbälkchen sind mit einem Kreis gekennzeichnet. Blick nach Osten.

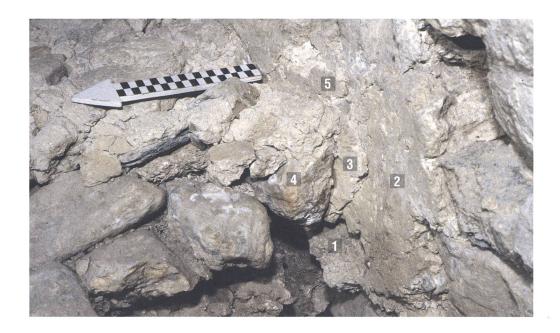
Abb. 114: Tomils, Sogn Murezi. 1 Mörtelboden (118), 2 Wandverputz (971) der ersten Kirche, 3 verstrichener Mauermörtel des karolingerzeitlichen Apsisschenkels (964), 4 karolingerzeitlicher Boden (981), 5 karolingerzeitlicher Veputz. Blick nach Südosten.

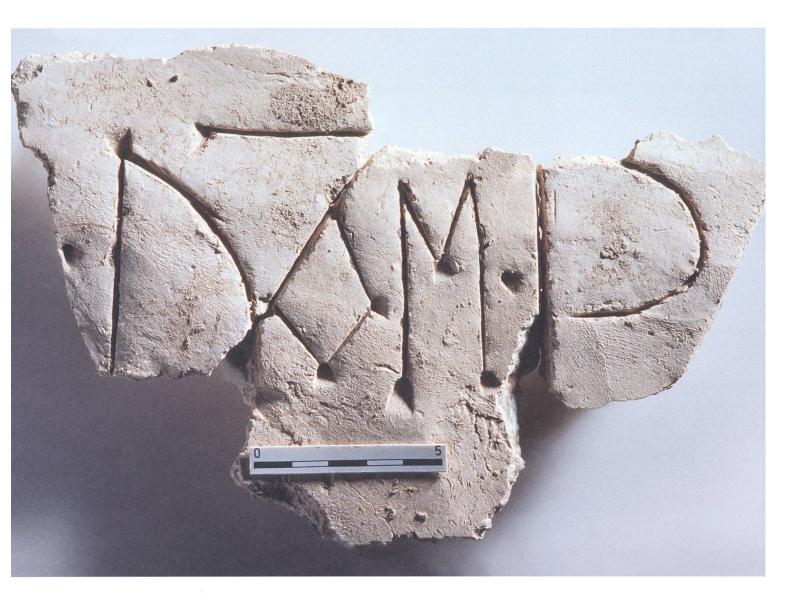
Abb. 118: Tomils, Sogn Murezi. Mörtelschnitt-Inschrift [...] · DŌM · P[A...] Taf. 8,101 aus der Kirche um 650. Mst. 1:1.

Abb. 118 zusammengesetzt werden. Der Schrägschaft des Buchstabens A ist zugleich die Bruchkante des Verputzstückes, das A somit nicht vollständig erhalten Taf. 8,101. Das Wort DŌM besitzt ferner einen Kürzungsstrich. Die Höhe der Buchstaben beträgt durchschnittlich 55 mm, die Buchstabenbreite variiert zwischen 35-45 mm für D und P und 15-25 mm für H, M, N und O. Die Buchstaben besitzen eine Linienstärke von 2 mm und wurden etwa 3 mm tief in den noch weichen Verputz eingeschnitten. Ihre Serifen sind dreieckig und im Gegensatz zu den eingeschnittenen Buchstabenlinien mit einem entsprechenden Gegenstand in den Verputz gestochen worden. Die
