Artikel: Tomils, Sogn Murezi : ein kirchliches Zentrum im frühmittelalterlichen Graubünden [3: Kapitel 16-26]
Autor: Jecklin-Tischhauser, Ursina
Kapitel: 19: Anlage 7 : Bau der Friedhofsmauer um die Mitte des 13. Jahrhunderts
DOI: <https://doi.org/10.5169/seals-871052>

Anlage 7: Bau der Friedhofsmauer um die Mitte des 13. Jahrhunderts

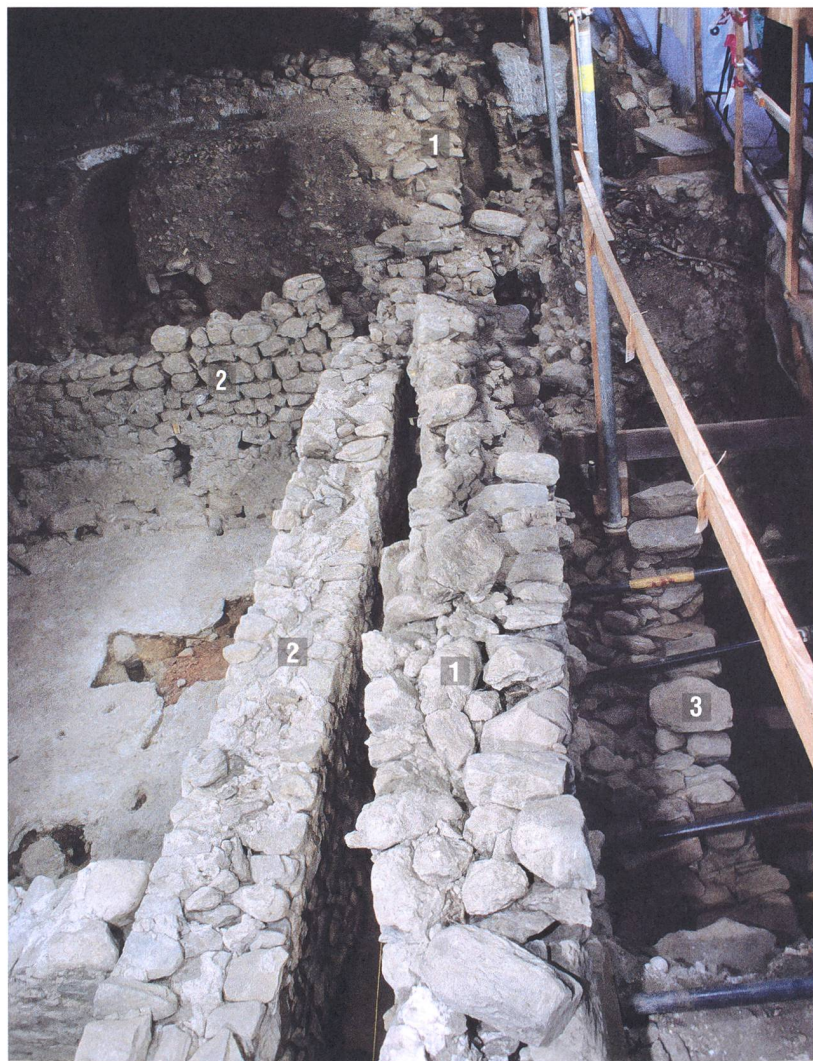
Abb. 411: Tomils, Sogn Murezi. 1 Friedhofsmauer (50), 2 Gebäudereste des frühmittelalterlichen Kirchensüdannexes E, 3 Nordmauer (958) vom Gebäude aus dem 14. Jahrhundert (vgl. Abb. 417). Blick nach Osten.

Aufgrund der Hangneigung und der unterschiedlich mächtigen und nicht überall gleichen Stratigraphie sind beim Bau der Friedhofsmauer Schichten und Befunde unterschiedlichen Alters tangiert worden **Abb. 410; Abb. 411**. Im Norden, Westen und Süden ist sie in die Friedhofsschicht (5/36) und den darunterliegenden Abbruchschutt (11/72) der Kirchennebenbauten und der Schiffsmauern der frühmittelalterlichen Kirche gestellt worden. Im Süden und Westen kam die Friedhofsmauer stellenweise direkt auf den frühmittelalterlichen Gebäuderesten zu stehen. In dem von Bauten und Gräbern unberührten Hanggelände im Osten greift sie in die Schicht (150) ein (vgl. **Kap. 4.2**).

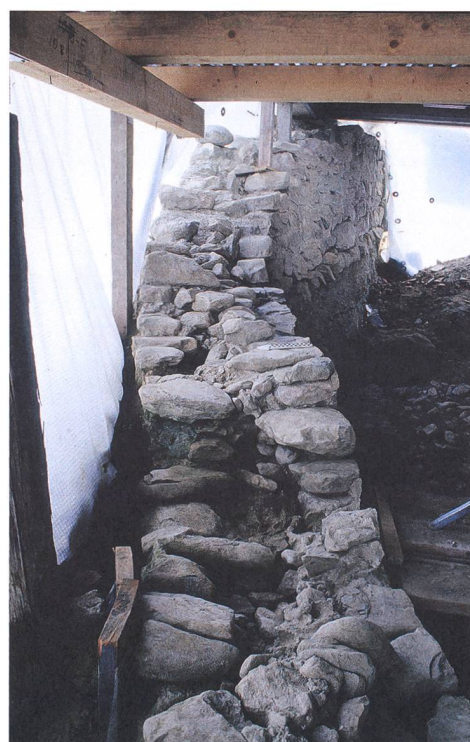
Abb. 412: Tomils, Sogn Murezi. Wie die Abbruchkante zeigt, wurde die Friedhofsmauer (50) als Schalenmauerwerk errichtet. Blick nach Osten.

Die Friedhofsmauer (50) besitzt im Aufgehenden eine Stärke von durchschnittlich 75 cm, ihr Fundament ist partienweise bis zu 20 cm breiter. Sie hat sich noch bis auf die maximale Höhe von 1,75 m erhalten. Die Friedhofsmauer besteht aus einem Schalenmauerwerk, dessen Kern mit kleineren Bruchsteinen und Mörtel ausgefüllt wurde **Abb. 412**. Die untersten ein bis drei Gesteinslagen sind trocken verlegt worden. Darüber wurde der Mörtel äusserst grosszügig verwendet. Das Mauerwerk zeigt sich über längere Partien ausgesprochen lagig, wird aber wiederholt durch Nester von scheinbar ungeordnet eingefüllten Steinen unterbrochen. Die unbearbeiteten Bollen- und Bruchsteine besitzen Formate von 20 × 20 bis 40 × 40 cm. Stellenweise wurden in den unteren Lagen grössere Steine mit

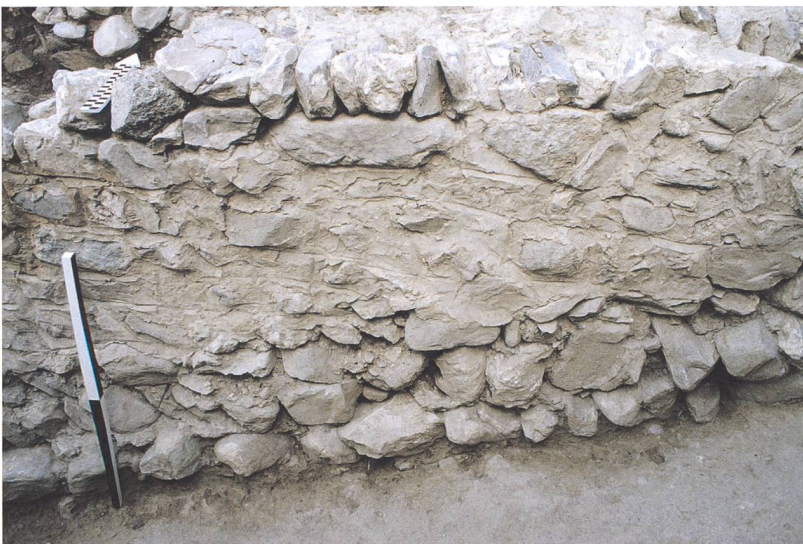
Abb. 413: Tomils, Sogn Murezi. *Rasa-Pietra*-Verputz und Fugenstrich an der Friedhofsmauer (50). Blick nach Norden.

einer Kantenlänge von bis zu 70 cm verbaut. Kleinere, bisweilen hochkant gestellte Steinlagen bilden Ausgleichsschichten. Ein eigentlicher Ährenverband ist nicht festzustellen, lediglich ab und an finden sich kurze Abschnitte mit *opus spicatum*. Für den Bau der Friedhofsmauer sind die gleichen Gesteine wie für die Kirche verwendet worden (**Kap. 18.2**). Charakteristisch für die Friedhofsmauer (50) ist der flächig aufgetragene *Rasa-Pietra*-Verputz und der Fugenstrich, welcher partienweise Quadermauerwerk imitiert **Abb. 423**.

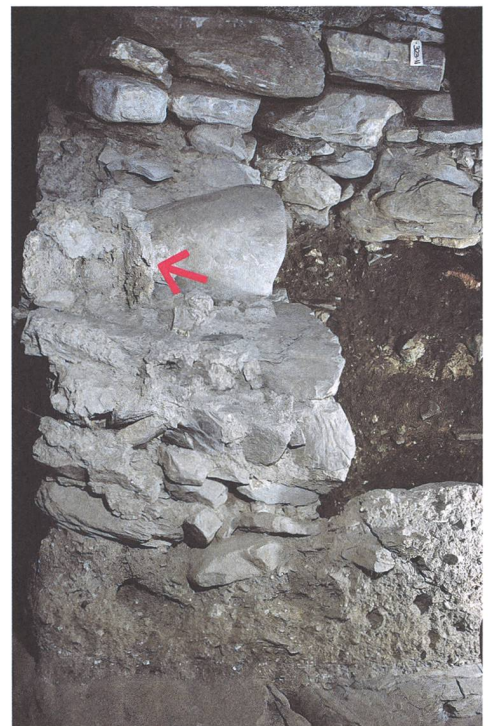
Abb. 414: Tomils, Sogn Murezi. Der Eingang ins Kirchenareal befand sich in der Friedhofsmauer (50) an der Südseite. Vom Eingang sind Reste des östlichen Gewändes aus Tuff erhalten (Pfeil). Blick nach Osten.

Der Eingang (1139) in das Friedhofareal lag an derselben Stelle wie das Tor aus der Zeit um 800 (vgl. **Abb. 409; Kap. 9.4.2**). Der Kirchweg besass spätestens ab der Zeit um 800 stets dieselbe Wegführung, in romanischer Zeit nun auf 70 cm höherem Niveau. Vom Durchgang in der Friedhofsmauer (1139) blieb das östliche Gewände aus Tuff bis auf die Höhe von 55 cm erhalten **Abb. 414**.

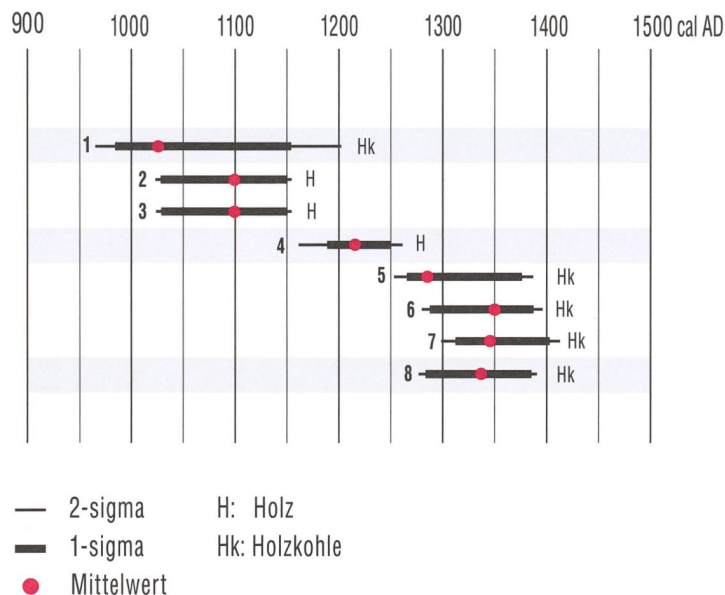
Abb. 415: Tomils, Sogn Murezi. Die ^{14}C -Daten der hoch- und spätmittelalterlichen Befunde. Kalibriert mit Calib Version 7.10.

- 1** Schicht 234
Holzkohle, Lärche, Kernholz, 10 Jahrringe
ETH-39598: 1005 \pm 35 BP
Fd. Nr. 1431
- 2** Schwelle 918
Holz, Fichte
ETH-87388: 956 \pm 23 BP
Fd. Nr. 1162.2
- 3** Schwelle 918
Holz, Fichte
ETH-87387: 954 \pm 23 BP
Fd. Nr. 1162.1
- 4** Pfostennegativ 1140
Holz, Esche, Kernholz, 2 Jahrringe
ETH-43823: 830 \pm 30 BP
Fd. Nr. 1614
- 5** Schicht 228
Holzkohle, Fichte, Kernholz, 7 Jahrringe
ETH-39597: 705 \pm 35 BP
Fd. Nr. 1430
- 6** Schicht 228
Holzkohle, Fichte, Kernholz, 7 Jahrringe
ETH-39597: 645 \pm 35 BP (Nachmessung)
Fd. Nr. 1430
- 7** Schicht 228
Holzkohle, Weide, Mark, 9 Jahrringe
Waldkante ?
ETH-43819: 590 \pm 30 BP
Fd. Nr. 160
- 8** Balken 956
Holzkohle, Fichte, Kernholz, 6 Jahrringe
Waldkante ?
ETH-43818: 660 \pm 30 BP
Fd. Nr. 1602

Im Südwesten der Anlage entdeckten die Ausgräber in der äusseren Flucht der Friedhofsmauer ein Pfostennegativ (1140) mit noch erhaltenen Fasern von Eschenholz. Der einstige Pfosten mit einem Durchmesser von ca. 17 cm wurde beim Bau in die Friedhofsmauer eingemauert. Die Holzreste wurden mithilfe der ¹⁴C-Methode datiert. Sie ergaben einen Datierungszeitraum von 1161 bis 1262 mit einem Mittelwert im Jahr 1213 (vgl. **Abb. 415, Probe Nr. 4**). Beim gemessenen Holz handelt es sich um Kernholz, einige Jahre, wenn nicht Jahrzehnte sind bis zur Waldkante, d. h. zum Fälldatum, hinzuzurechnen. Der Bau der Friedhofsmauer kann damit grob in die Mitte des 13. Jahrhunderts verortet werden.

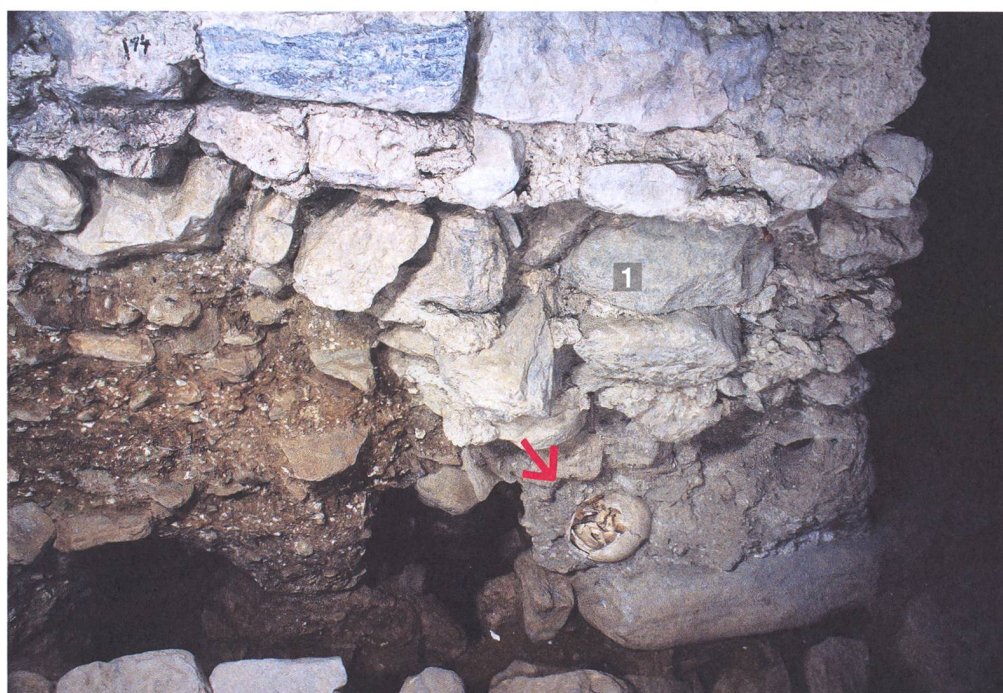
Abb. 416: Tomils, Sogn Murezi.
Die Bestattung (945, Pfeil)
wird von **1** der Friedhofsmauer
(50) überlagert. Blick nach
Süden.

Dieses Datum steht im Einklang mit den ^{14}C -Daten der zwei Gräber (754 und 945), die von der Friedhofsmauer überlagert werden und damit einen *terminus post quem* für deren Bau liefern **Abb. 416**. Deren Mittelwerte sind für die Jahre 999 bzw. 1095 bestimmt (vgl. **Abb. 468, Proben Nr. 13, 14, 32, 33**).
