Zeitschrift:	Archäologie Graubünden. Sonderheft
Herausgeber:	Archäologischer Dienst Graubünden
Band:	9 (2020)
Heft:	1
Artikel:	Domat/Ems, Sogn Pieder : vom frühmittelalterlichen Herrenhof zum neuzeitlichen Pestfriedhof
Autor:	Burkhardt, Lorena
Kapitel:	6: Erste Siedlungsreste : frühmittelalterliche Holzbauten
DOI:	https://doi.org/10.5169/seals-905509

Erste Siedlungsreste: frühmittelalterliche Holzbauten

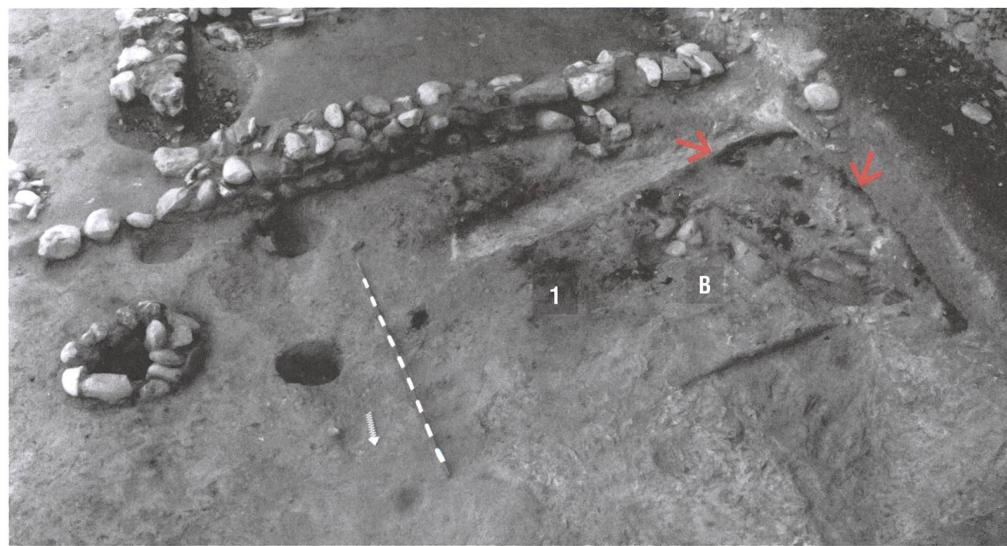
Abb. 18: Domat/Ems, Sogn Pieder. Frühmittelalterliche Holzbauten. Im Gebäude B sind die verkohlten Schwellbalken (629, 630) (Pfeile) und der 1 Brandschutt (452) deutlich sichtbar. Blick nach Süden.

Zur ersten Überbauung des Geländes sind zwei frühmittelalterliche Holzbauten zu zählen, von welchen im nördlichen Areal die rechteckigen, in das anstehende Bergsturzmaterial vertieften Baugruben gefasst

wurden **Abb. 18–Abb. 21**. Die Gebäude waren offenbar einer Feuersbrunst zum Opfer gefallen, ihre Grubensohlen waren rot verfärbt und von einer Schicht aus Brand- schutt bedeckt. Von den Holzbauten waren

nur noch spärliche Reste der verkohlten, 20 cm starken Schwellbalken (501, 629, 630, 631) erhalten. Im grösseren, 3 m breiten und mindestens 4 m langen Bau A lag ein weiterer Balkenstumpf, für den nicht klar ist, ob es sich um ein verstürztes Konstruktionsteil oder die Schwelle einer Binnenwand handelt. Ein runder, verbrannter Fleck (475) stammt von der Feuerstelle des Gebäudes. An der Westseite des nur halb so breiten Baus B stand ein Holzpfosten (660), der vermutlich die Dachkonstruktion stützte. Die beiden Holzgebäude dürften als Ständerbauten konstruiert gewesen sein. Die Wände waren als Fachwerk ausgeführt wie die zahlreichen gebrannten Lehmfragmente im Brandschutt belegen. In frühgeschichtlicher Zeit ist dies die verbreitete Bauweise von Wohn- und Wirtschaftsbauten der bäuerlichen Bevölkerung. Reste vergleichbarer Häuser aus der Spätantike sind in Tomils, Sogn Murezi aufgedeckt worden.¹⁴

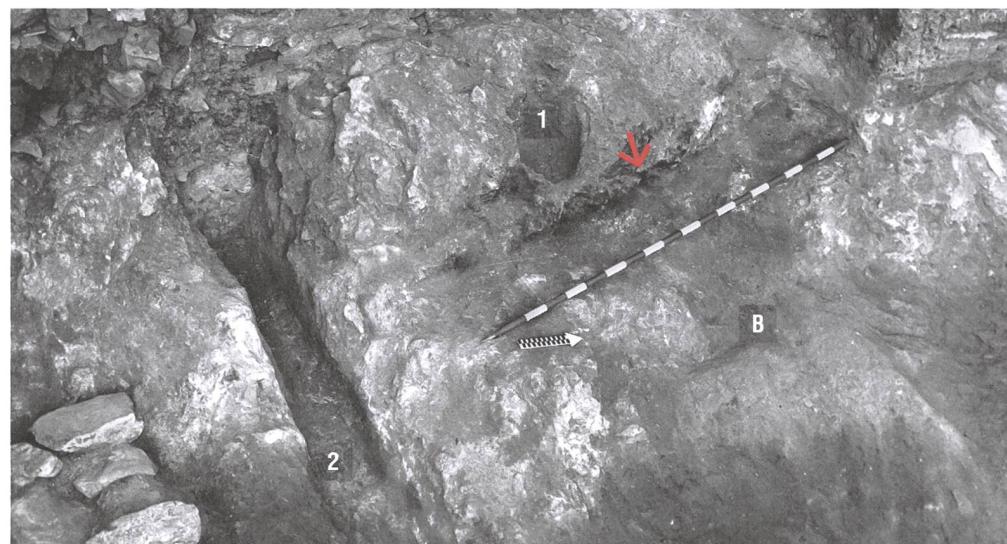
Abb. 19: Domat/Ems, Sogn Pieder. Frühmittelalterliche Holzbauten. Verkohlter Balkenrest (630) (Pfeil) im Hangeinschnitt (457) und 1 Pfostengrube (660) von Bau B. Die 2 Entwässerungsrinne (451) gehört zu Anlage 1. Blick nach Westen.
