<b>Zeitschrift:</b>	Archäologie Graubünden. Sonderheft
<b>Herausgeber:</b>	Archäologischer Dienst Graubünden
<b>Band:</b>	9 (2020)
<b>Heft:</b>	2
<b>Artikel:</b>	Domat/Ems, Sogn Pieder : vom frühmittelalterlichen Herrenhof zum neuzeitlichen Pestfriedhof
<b>Autor:</b>	Burkhardt, Lorena
<b>Kapitel:</b>	15: Die baulichen Veränderungen vom 18.-20. Jahrhundert
<b>DOI:</b>	<a href="https://doi.org/10.5169/seals-905510">https://doi.org/10.5169/seals-905510</a>

# Die baulichen Veränderungen vom 18. – 20. Jahrhundert

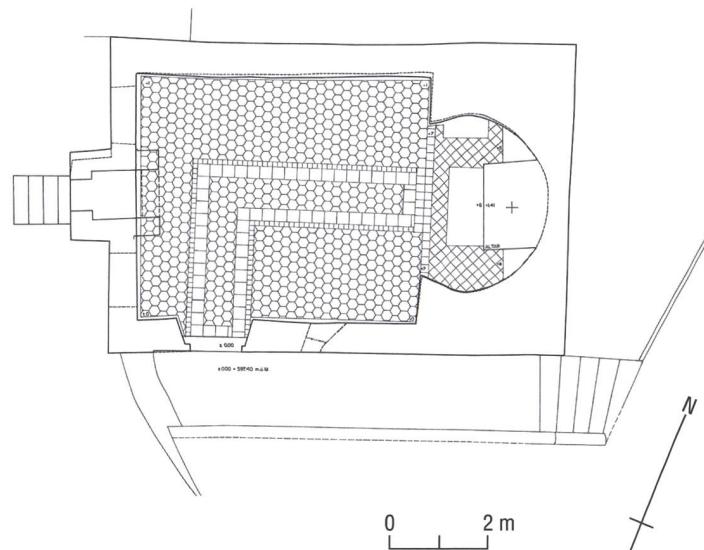
**Abb. 249:** Domat/Ems, Sogn Pieder. Anlage 5. Kirche. 1932 wurden das Schiff und die Apsis mit einem neuen Boden aus Kunststeinplatten ausgestattet. An der Südseite wurde der Zugang mit einer Treppe und einem Steinplattenweg ausgebaut (vgl. Abb. 12). Mst. 1:150.

Grössere Veränderungen kamen in den Jahren 1931/32 nach der Planung von Pfarrer Gion Martin Pelican und dem Kirchenpräsidenten Ignaz Alig zur Ausführung.<sup>478</sup> Dabei wurde der Tonplattenboden im Kirchenschiff ausgebaut und durch einen höher liegenden Boden aus sechseckigen, in einem Betonbett verlegten Kunststeinplatten ersetzt Abb. 249. Aus dieser Zeit stammt auch das umlaufende, 1975 entfernte Brusttäfer, das auf dem neuen Boden fusste und ein älteres Täfer ersetzte, das noch mit dem Tonplattenboden rechnete (vgl. Abb. 243). Zur Belüftung und Beleuchtung des Dachraumes brach man in die östliche Giebelmauer die Öffnung (656) für ein rechteckiges Fenster ein (vgl. Abb. 127).

Zu Renovationsarbeiten kam es auch an den Fassaden der Kirche und des Turmes. Anstelle des barocken Verputzes trug man auf dem Zementgrund einen körnigen «Besenwurf» auf, der in der Sockelzone durch die dunkle Farbgebung von den darüber liegenden, hellen Wandflächen abgesetzt war (vgl. Abb. 12). An der Südseite der Kirche wurde der Zugang mit einer Treppe und einem Steinplattenweg ausgebaut und die hangseitige Mauer ausgebessert. Den Schlusspunkt der baulichen Massnahmen in den 1930er-Jahren setzte schliesslich der Bau der Hangstützmauer an der Nordseite der Kirche.<sup>479</sup>

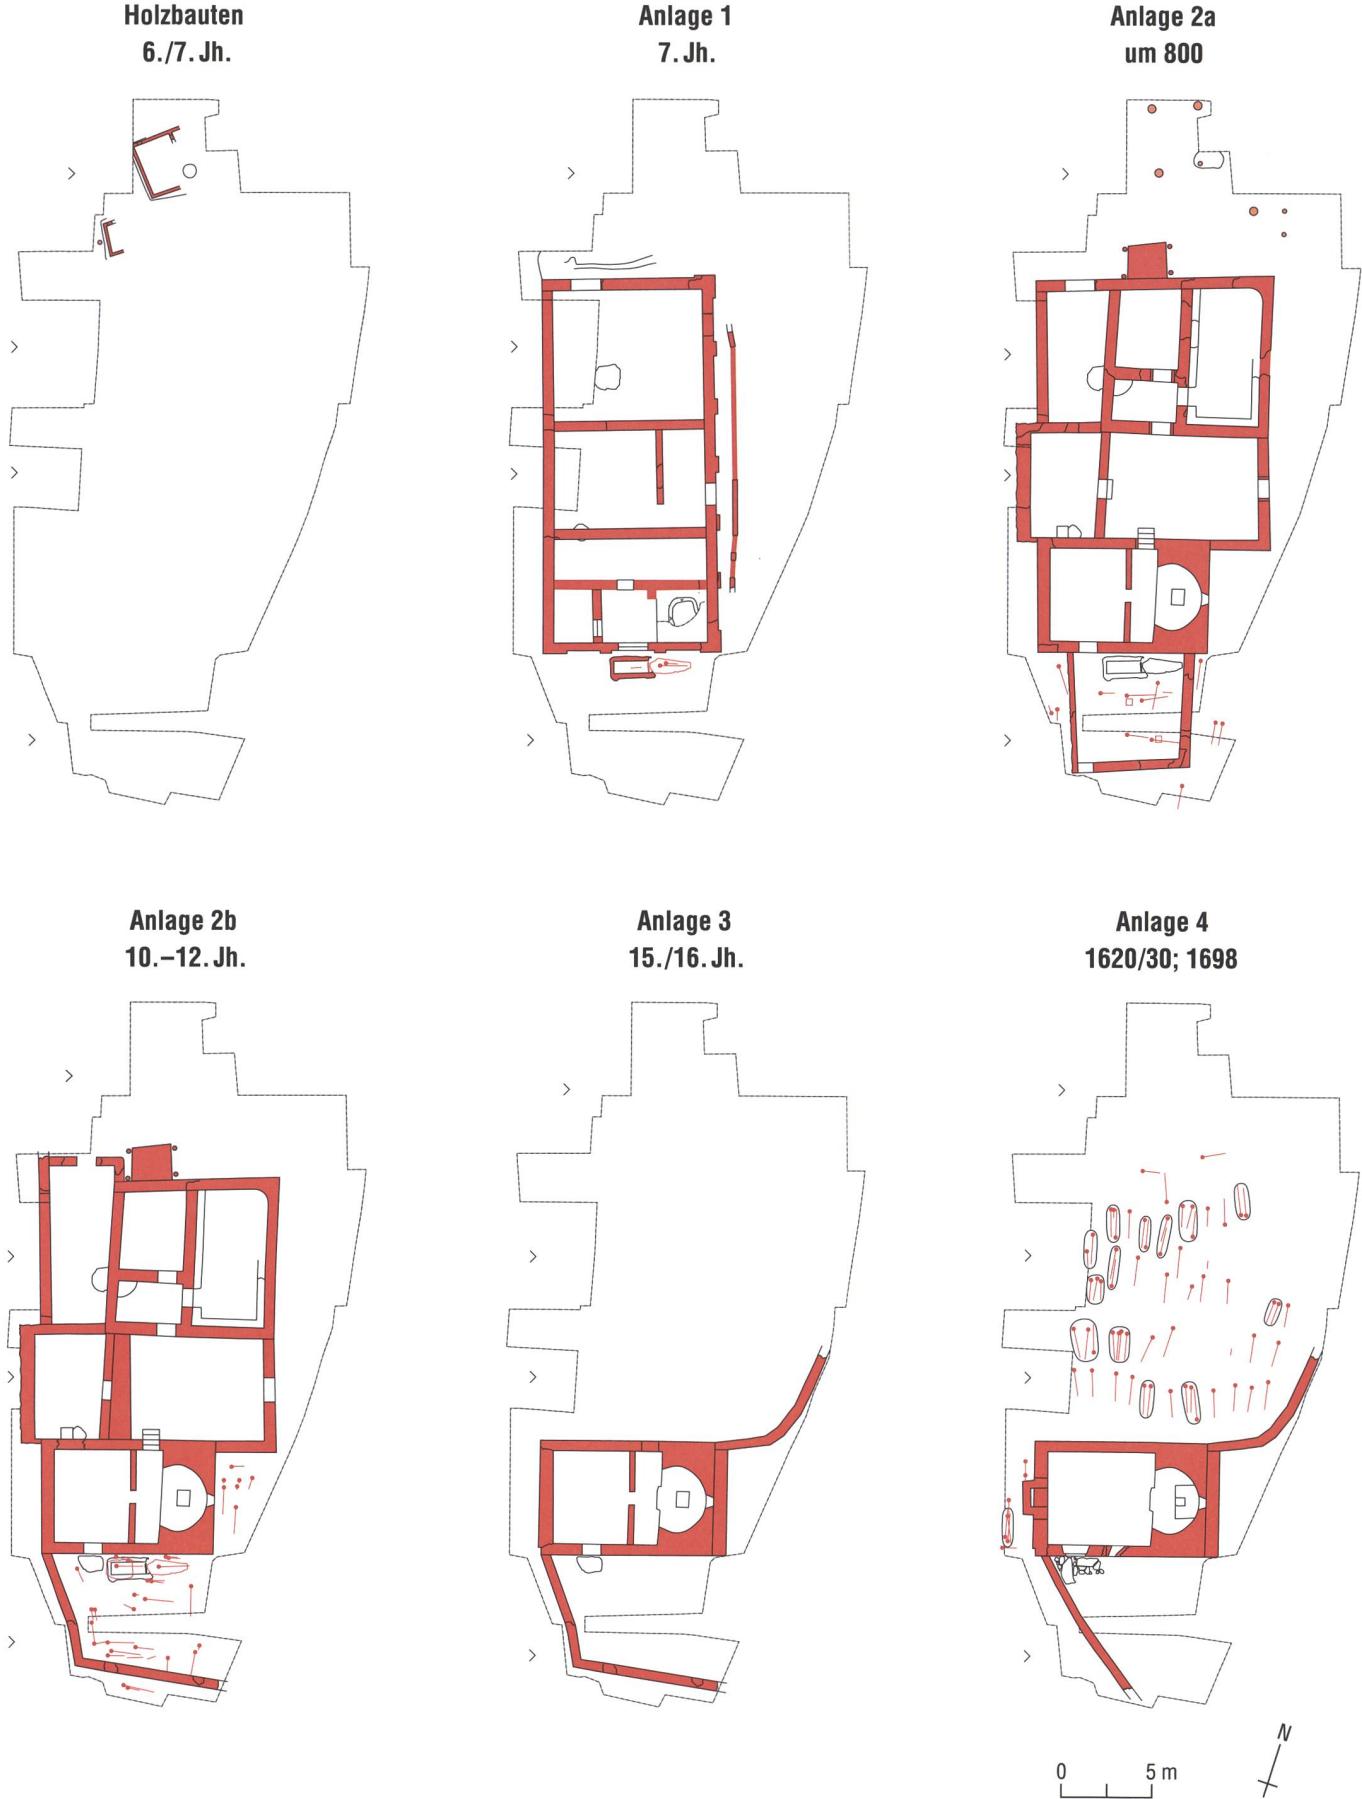
**Abb. 250:** Domat/Ems, Sogn Pieder. Holzbauten und Anlagen 1–4 im Überblick. Mst. 1:400.
