Artikel: Die einstige Reichsfeste Grasburg : Geschichte, Rekonstruktion,

Autor: Burri, Friedrich

Kapitel: 5: Die Hauptburg

Die Hauptburg.

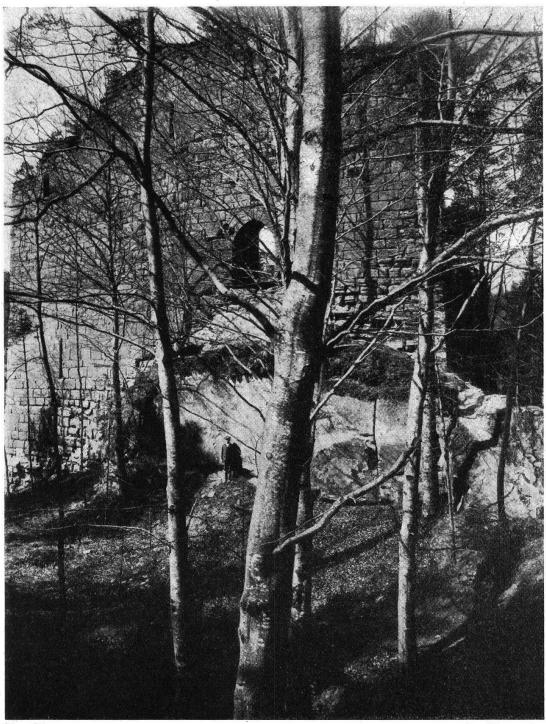
Nr. 29

Die Hauptburg (Schildmauer mit dem Tore)

Vom Hauptgebäude sind noch imposante Mauerpartien erhalten geblieben, wie unsere Abbildungen (Nr. 8, 29 und 37) zeigen. Sie lassen ahnen, wie gewaltig einst die ganze Anlage ausgesehen hat, als sie noch unversehrt dastand. Von verschwundenen Teilen zeugen verschiedene Einschnitte im Sandsteinfelsen und nicht zuletzt die Angaben der savoyischen und bernisch-freiburgischen Vogtsrechnungen, die eine eigentliche Rekonstruktion der hintern Feste ermöglichen. Es liegt in der Aufgabe dieser Studie, ihnen im besondern nachzugehen. Auf unserm Rundgang fassen wir zunächst die Zu- und Ausgänge der hintern Burg ins Auge, wenden uns nachher den auf der Südfront stehenden Ruinen der Hauptgebäude zu und gehen schliesslich nach den Angaben der Rechnungen den verschwundenen Gebäulichkeiten der kahl gewordenen Nordfront nach. Wir beginnen mit der Beschreibung des Hauptzugangs.

verpflastert ist, vom übrigen Gestein deutlich geschieden, scheint also auf dieser Seite keine Bindung zu besitzen. Nordwärts reicht sie bis an den Rand der Schildmauer hinaus. Man hat den Eindruck, dass es sich hier nicht nur um anderes Gestein, sondern um den Rest einer ältern Mauerpartie handelt, auf die dann die heutige Schildmauer auf- und angebaut wurde. Auf ähnliche Altersunterschiede im Gestein stiessen wir im vordern Turme, und ebenso lassen sich in der vordern Schildmauer (III, Alinea 2) und im verschwundenen hintern Turme (VI, 4) "ursprüngliche" Anlagen von "spätern" unterscheiden (Vergleiche Abb. Nr. 29, rechts).

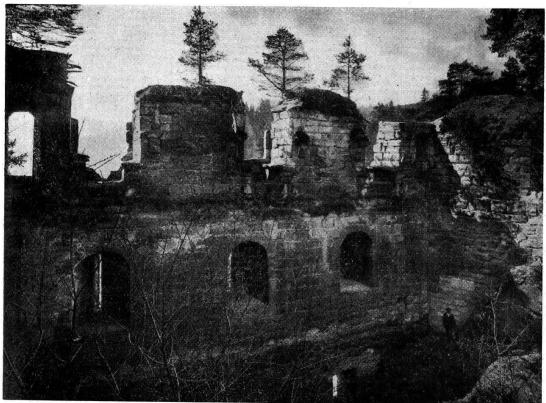
Hauptburg: Südwand des Donjons (vor der Renovation)

ihn von der nördlich angrenzenden Garita schied. Drei Fensternischen, die in schöner Symmetrie in der Südwand eingebaut sind (Abbildungen Nr. 35 und 36), und drei Pförtchen, die zu diesem Saale gehören, geben ihm noch heute das Gepräge der Vornehmheit und Eleganz. Die Fensternischen erinnern mit ihren schönen Gewölben, ihren seitlichen Steinbänken und den rechteckigen, geteilten Fensterchen an die Fenster des vordern Hauses, sind aber etwas weiter (2 m), tiefer (2 m) und höher (3 m). In ihrer heutigen Form stammen sie aus dem Jahre 1931, wo sie bei der Renovation völlig neu aufgebaut wurden, da die ursprünglichen Gewölbe und die Fensterbrüstungen längst eingestürzt waren. Etwas fremd muten uns heute die hohen Rundbogen der Gewölbe an (Abbildung Nr. 36). Hohe Stichbogen würden dem ursprünglichen Bilde besser entsprechen, wie die Gewölbeansätze verraten, die auf frühern Photographien noch zu erkennen sind (Abbildung Nr. 35). Jedenfalls darf man nach dieser neuern Form des Fensterbogens das Gebäude des Donjons nicht etwa als romanisch ansehen. Der Spitzbogen des Tores und die gotische Art der Fensternischen ("Fenstergewände mit Mittelstützen", Seitenbänke, Nischen usw. ³¹) zeigen, dass er nachromanisch, also gotisch ist, selbst wenn die Fensterbogen ursprünglich rundlich gewesen wären ³²). Verschiedenes spricht dafür, dass der Donjon in seiner heutigen Gestalt in die spätere zähringische oder staufische Zeit zurückreicht, wie schon gemeldet wurde ³³).
