## 5. KAPITEL

### Die Hauptburg.

#### **1. Allgemeiner Ueberblick über die Hauptburg.**

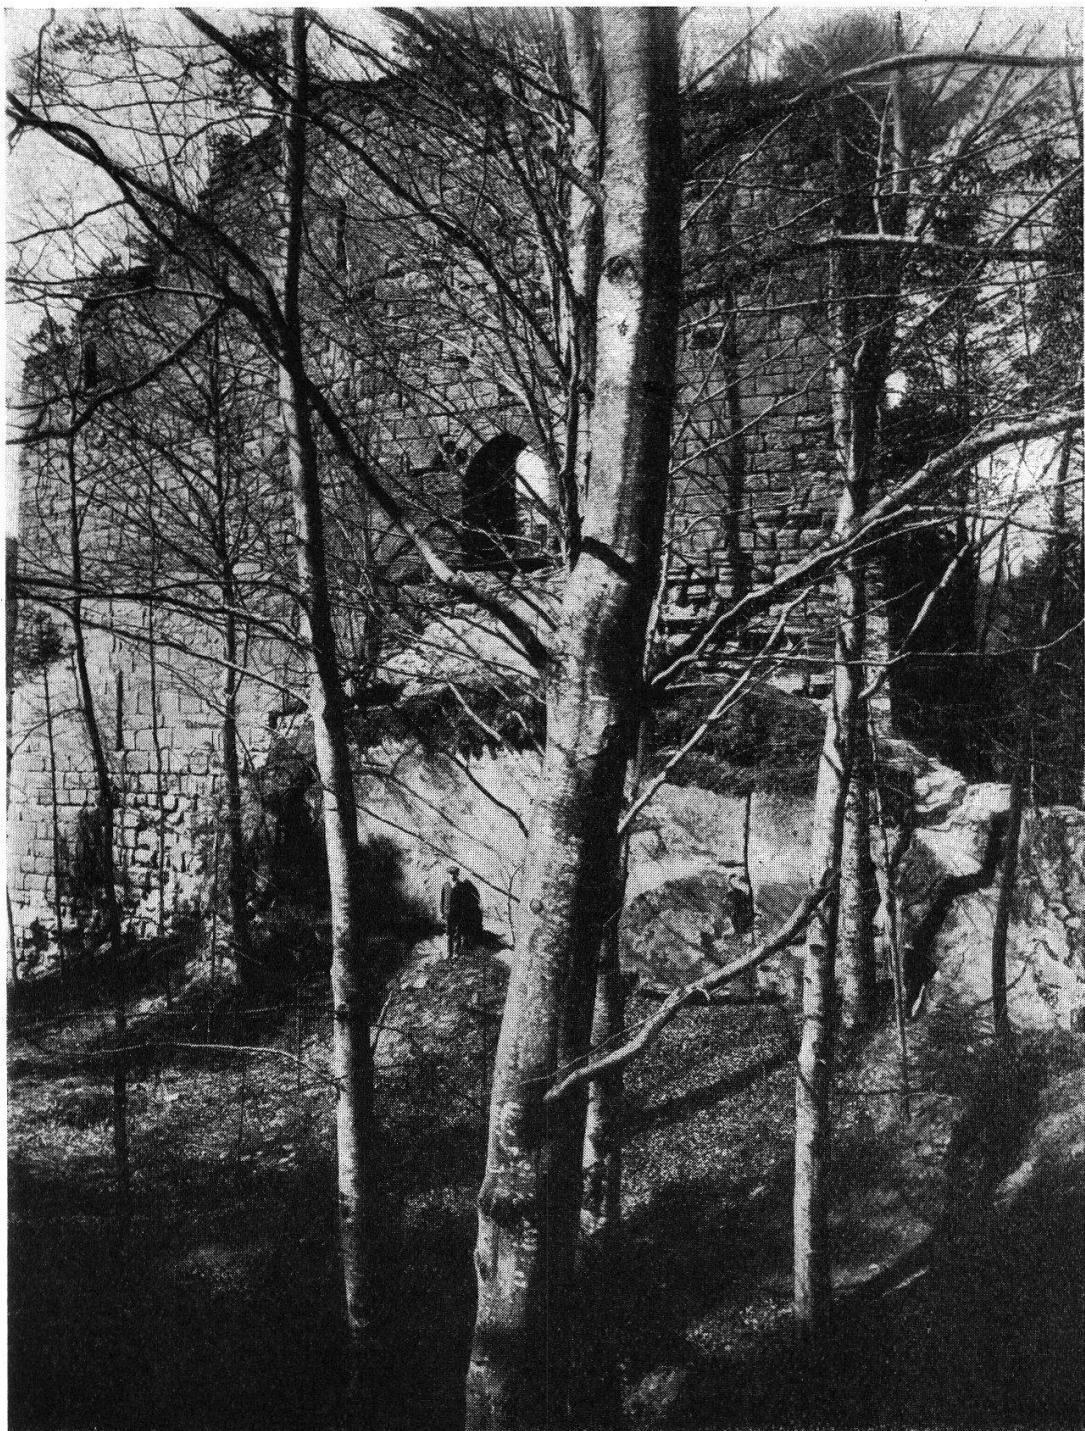
Nr. 29

## Die Hauptburg (Schildmauer mit dem Tore)

Vom Hauptgebäude sind noch imposante Mauerpartien erhalten geblieben, wie unsere Abbildungen (Nr. 8, 29 und 37) zeigen. Sie lassen ahnen, wie gewaltig einst die ganze Anlage ausgesehen hat, als sie noch unversehrt dastand. Von verschwundenen Teilen zeugen verschiedene Einschnitte im Sandsteinfelsen und nicht zuletzt die Angaben der savoyischen und bernisch-freiburgischen Vogtrechnungen, die eine eigentliche Rekonstruktion der hintern Feste ermöglichen. Es liegt in der Aufgabe dieser Studie, ihnen im besondern nachzugehen. Auf unserm Rundgang fassen wir zunächst die Zu- und Ausgänge der hintern Burg ins Auge, wenden uns nachher den auf der Südfront stehenden Ruinen der Hauptgebäude zu und gehen schliesslich nach den Angaben der Rechnungen den verschwundenen Gebäulichkeiten der kahl gewordenen Nordfront nach. Wir beginnen mit der Beschreibung des Hauptzugangs.

verpflastert ist, vom übrigen Gestein deutlich geschieden, scheint also auf dieser Seite keine Bindung zu besitzen. Nordwärts reicht sie bis an den Rand der Schildmauer hinaus. Man hat den Eindruck, dass es sich hier nicht nur um anderes Gestein, sondern um den Rest einer ältern Mauerpartie handelt, auf die dann die heutige Schildmauer auf- und angebaut wurde. Auf ähnliche Altersunterschiede im Gestein stiessen wir im vordern Turme, und ebenso lassen sich in der vordern Schildmauer (III, Alinea 2) und im verschwundenen hintern Turme (VI, 4) „ursprüngliche“ Anlagen von „spätern“ unterscheiden (Vergleiche Abb. Nr. 29, rechts).

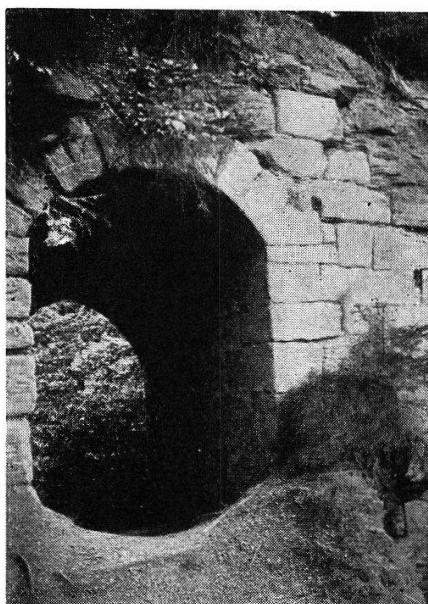
Nr. 30

Das Tor der Hauptburg  
(Innenseite)

<sup>5)</sup> Ob eine über dem Tore angebrachte, 1904 vermauerte Oeffnung (Abbildung Nr. 30) dazu diente, das Seil oder die Kette in die Burg hineinzuleiten, wissen wir nicht.

der Hauptfassade der hintern Burg und blieb deshalb mit dieser verhältnismässig gut erhalten, wie aus den Abbildungen Nr. 29 und 30 zu ersehen ist. Von aussen gesehen liegt dieses letzte Tor etwa 10 m über der heutigen Sohle des vorgelagerten Burggrabens und erscheint als eine hübsche Spitzbogenpforte von 2,40 m Höhe und 1,60 m Weite. Hinter der Toreinfassung aber erweitert es sich zu einem schönen Stichbogengewölbe von 3,10 m Höhe und 1,80 m Weite (Abbildung Nr. 30) und hat, der Mauerdicke entsprechend, eine Tiefe von 2,30 m. Der verhältnismässig flache und niedrige Spitzbogen gibt ihm deutlich frühgotisches Gepräge. Der hölzerne Torflügel ist längstens verschwunden und findet in den Baurechnungen keine ausdrückliche Erwähnung. Nur auf die Eisenbeschläge wird darin hingewiesen. So berichtet die Rechnung der Jahre 1377/79 von „einer ins hintere Tor eingesetzten Eisenspange“<sup>13)</sup>,

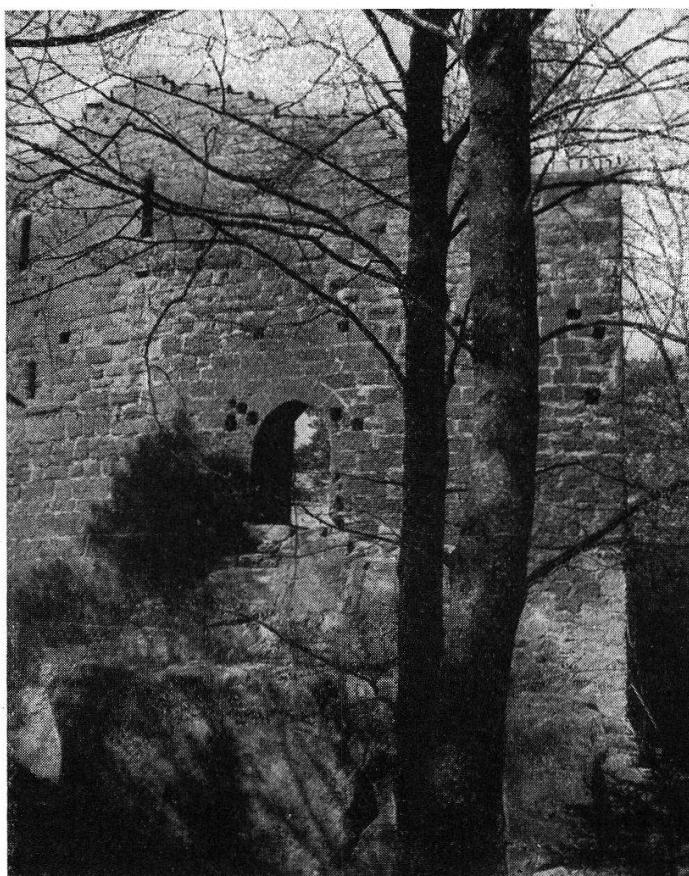
Nr. 31

Hauptburg: Ostfassade mit Balkenlagern  
(nach der Renovation)

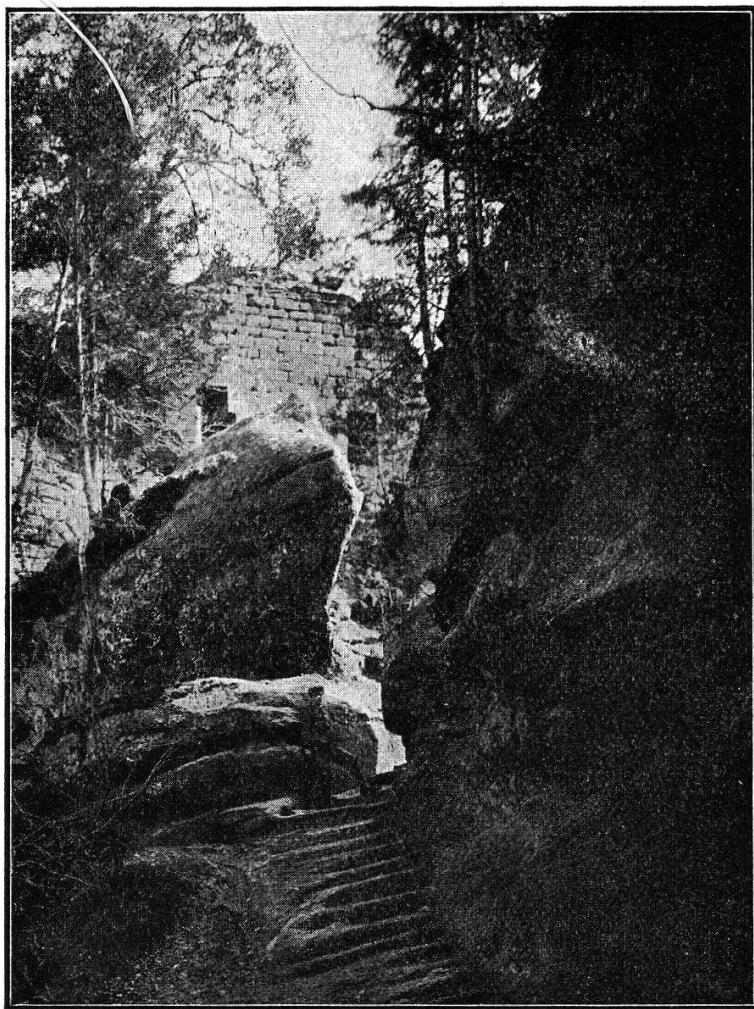
Nr. 32

Hinterpförtchen und oberer Teil der Felstreppe

Auf den obersten Teil dieser Treppe, wo die Spuren stark verwischt sind (Abbildung Nr. 32), scheint sich eine Stelle der savoyischen Baurechnung der Jahre 1363/65 zu beziehen. Sie redet von einer „unterhalb der Küche der Aula gelegenen Treppe“, neben welcher zur Behebung eines Mauerschadens ein gewisses Pfahlwerk provisorisch errichtet werden musste, „damit niemand durch

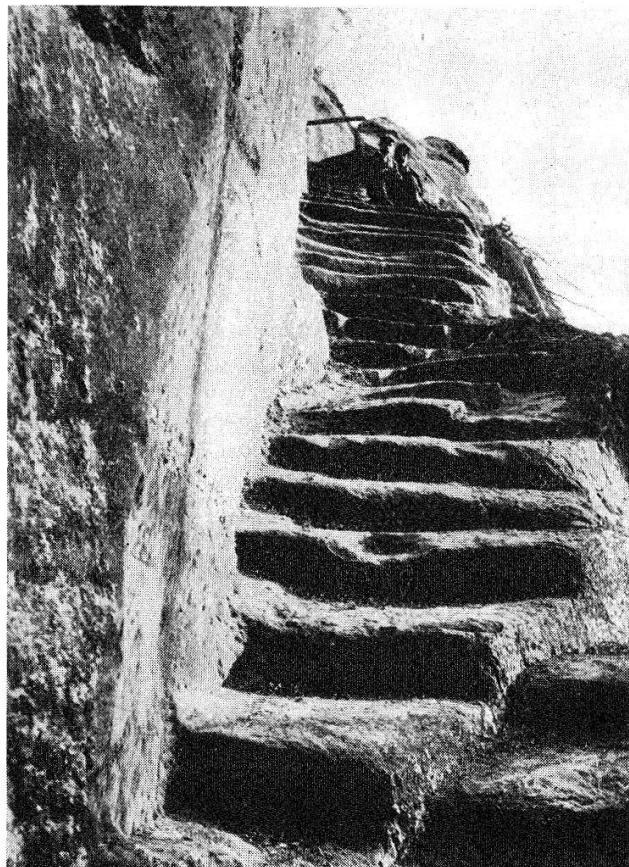
Nr. 33

Felstreppe der Hauptburg (Mitte)

deutlich ausgeprägten Stufen schräg abwärts (Abbildung Nr. 33) und nimmt sich gerade in diesem Teile ausserordentlich kühn aus. Zu unterst, bei Punkt XXIII, durchbricht sie tunnelartig einen riegelartig vorspringenden, zirka 5 m breiten Felssporn und endigt damit in einem Felspförtchen, ja, in einem eigentlichen Felsportal<sup>23)</sup>, das den untern Abschluss der Treppe bildet (Abbildung Nr. 34). Reste von Balken- und Riegellagern lassen erkennen, dass es einen Türverschluss und die üblichen Sperrvorrichtungen besass. Weiter abwärts sind keine Treppenstufen mehr nachweisbar; ein Abstieg zur Sense ist von hier aus auch ohne solche möglich, da die vorgelagerten Felsbänder von da an niedriger werden.

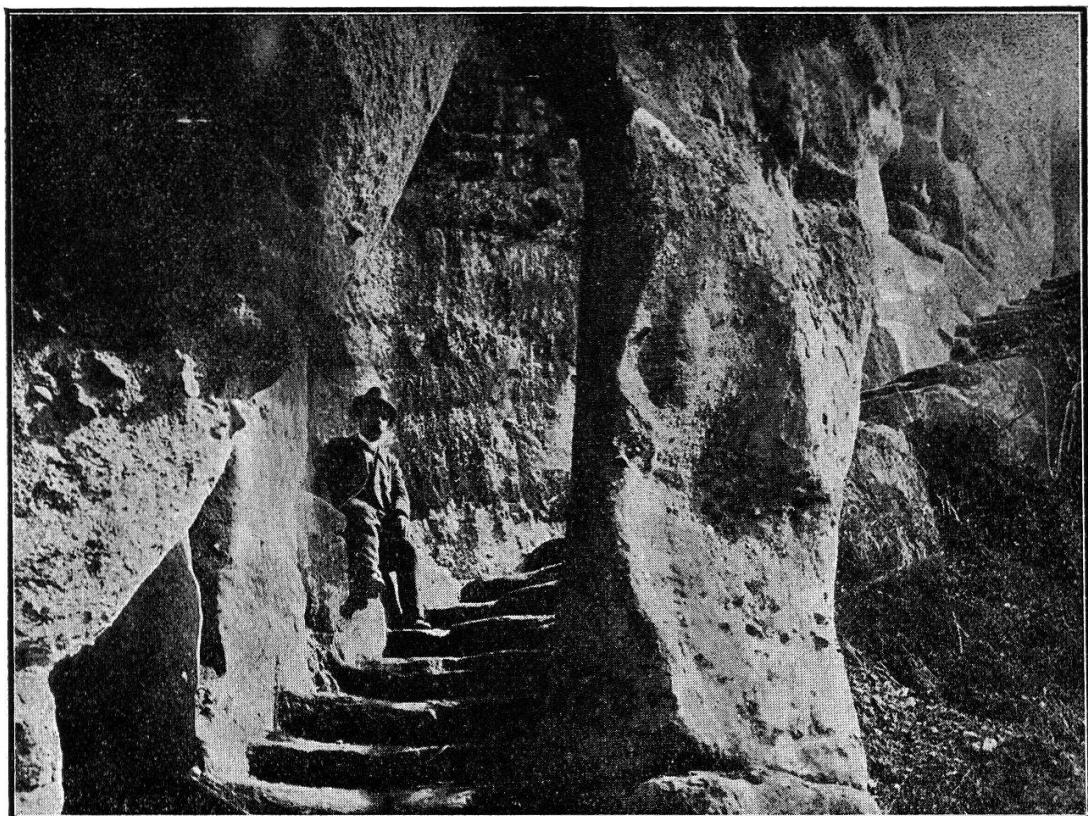
Nr. 34

Unterer Teil (Portal) der Felstreppe

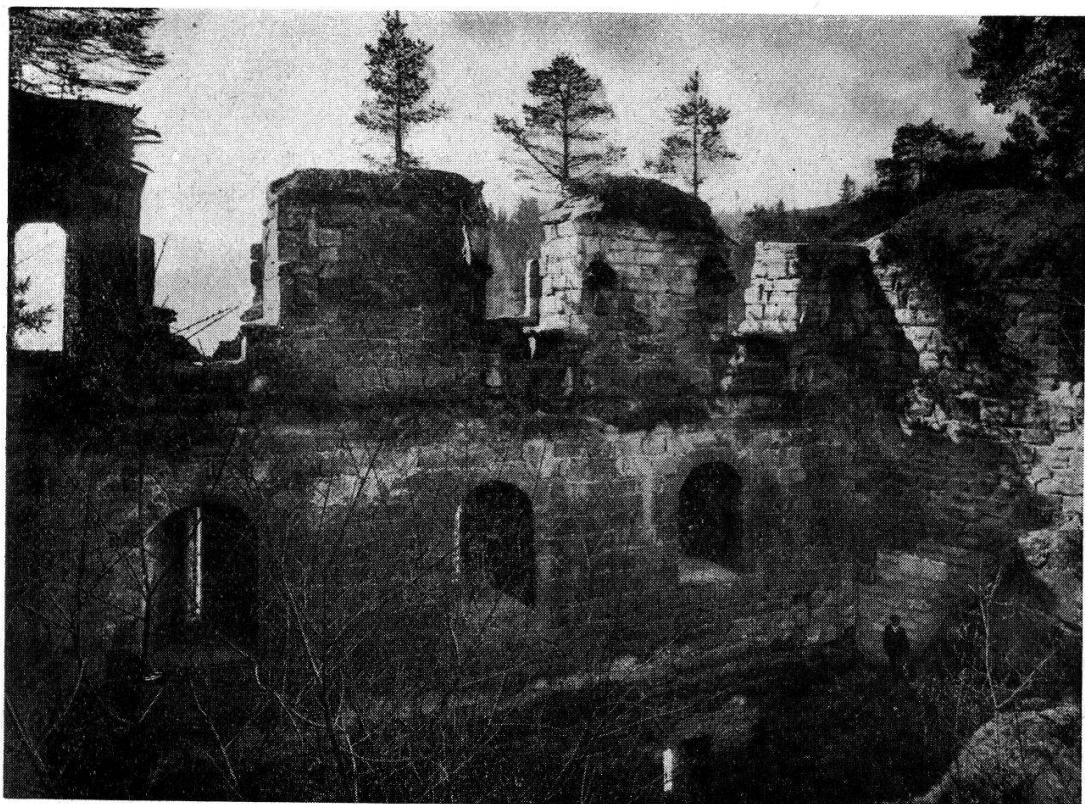
Hauptburg: Südwand des Donjons  
(vor der Renovation)

ihn von der nördlich angrenzenden Garita schied. Drei Fensternischen, die in schöner Symmetrie in der Südwand eingebaut sind (Abbildungen Nr. 35 und 36), und drei Pförtchen, die zu diesem Saale gehören, geben ihm noch heute das Gepräge der Vornehmheit und Eleganz. Die Fensternischen erinnern mit ihren schönen Gewölben, ihren seitlichen Steinbänken und den rechteckigen, geteilten Fensterchen an die Fenster des vordern Hauses, sind aber etwas weiter (2 m), tiefer (2 m) und höher (3 m). In ihrer heutigen Form stammen sie aus dem Jahre 1931, wo sie bei der Renovation völlig neu aufgebaut wurden, da die ursprünglichen Gewölbe und die Fensterbrüstungen längst eingestürzt waren. Etwas fremd muten uns heute die hohen Rundbogen der Gewölbe an (Abbildung Nr. 36). Hohe Stichbogen würden dem ursprünglichen Bilde besser entsprechen, wie die Gewölbeansätze verraten, die auf früheren Photographien noch zu erkennen sind (Abbildung Nr. 35). Jedenfalls darf man nach dieser neuern Form des Fensterbogens das Gebäude des Donjons nicht etwa als romanisch ansehen. Der Spitzbogen des Tores und die gotische Art der Fensternischen („Fenster-

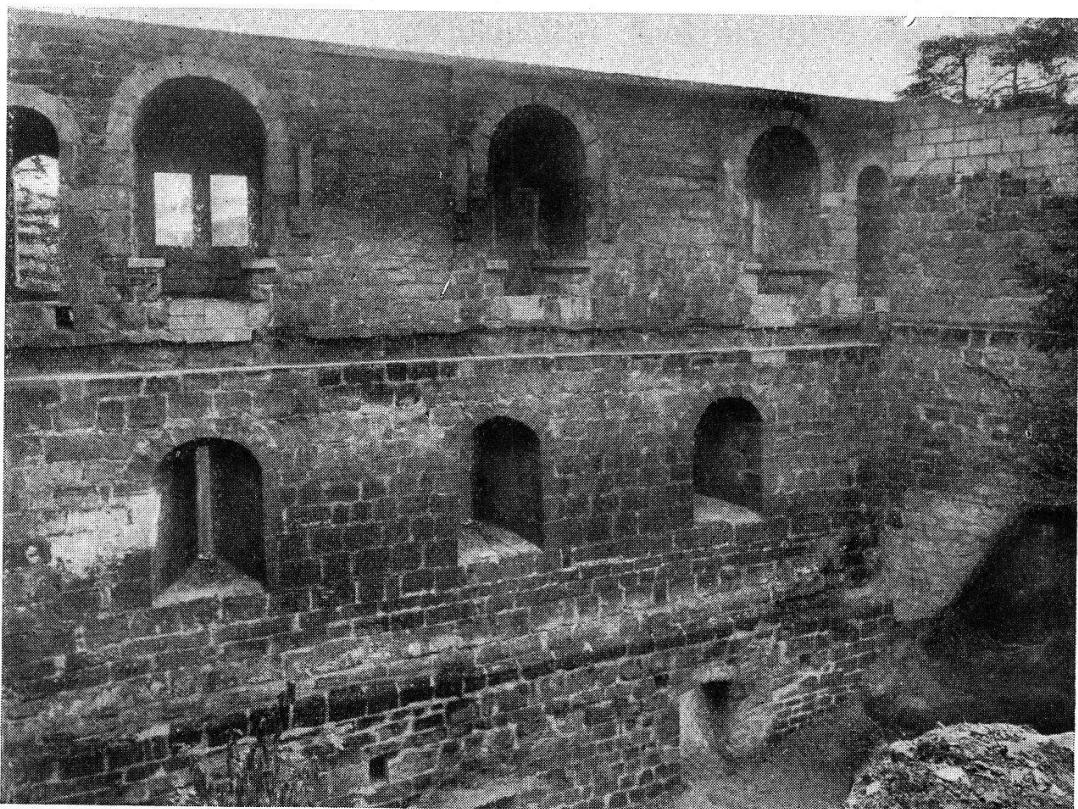
Nr. 36

Hauptburg: Südwand des Donjons  
(nach der Renovation)

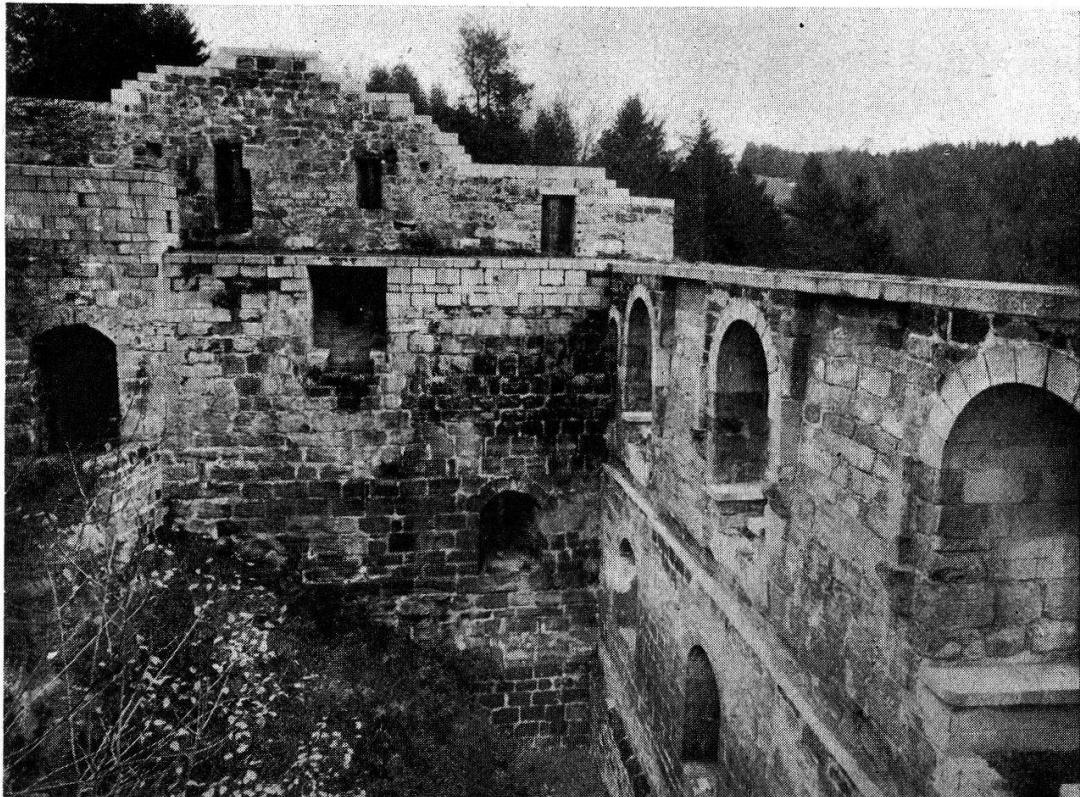
Nr. 37

Hauptburg: Ost- und Südwand des Donjons  
(nach der Renovation)

Der obere Keller des Donjons besitzt in der Südwand drei entsprechende, nur etwas grössere Lichtlücken und in der Ostwand noch eine vierte (Abbildung Nr. 37), die wir nach der Lage auf der Angriffsseite als eigentliche Schießscharte ansehen müssen. In der Nordwand mündet das schon erwähnte Hinterpförtchen der Hauptburg im Niveau dieses Geschosses ein. Der obere Keller besass die beträchtliche Höhe von ungefähr 5 m, wie aus dem Abstand der Balkenlager des einstigen Fussbodens und der eingeschnittenen Deckenfuge zu entnehmen ist. So mutet uns der hohe Raum fast wie ein Saal an, doch stempeln ihn die engen Lichtöffnungen deutlich zum Kellergemach, abgesehen davon, dass eine Baurechnung den „obern Keller“ ausdrücklich erwähnt und ihn damit vom „untern“ deutlich unterscheidet. Auf diesen obern Keller bezieht sich eine Notiz des Jahres 1563, die lautet: „Denne, so hab ich (der Kastellan) den obern kellren rumen und widerumb ufrichten lassen, der ingefallen gsin (ist). Sind mir da etlich käsen zerknütscht worden“. Vermutlich wurden damals nur die Hurden von dem Einsturz betroffen, kaum die Decke des Raumes, welche den darüber liegenden Saal trug. Im übrigen vernehmen wir von diesen Kellern nur wenig. Die Rechnung des Jahres 1490 erwähnt die „schäfft in dem keller“, und eine Baunachricht des Jahres 1482 bezieht sich auf den Boden des Kellers, indem sie meldet, „der beschieser“, d. h. der Pflästerer von Bern, habe „den keller beschossen“, d. h. mit Pflastersteinen besetzt<sup>30)</sup>, was nur für den „untern“ denkbar ist.

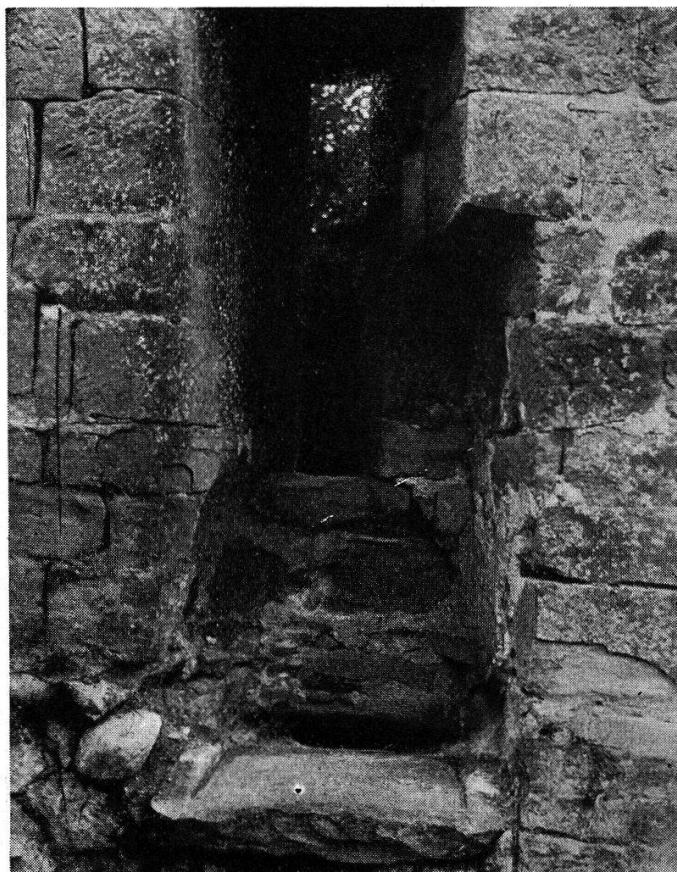
Nr. 38

## Hauptburg: Schüttstein und Lichtlücke der Küche

mithin neben der obren Aula und mit dieser unmittelbar unter dem Dache, wie Dachreparaturen, die auf die Küche bezogen werden können, bestätigen. Hier findet sich an der Ostwand als sicherster Anhaltspunkt derselben ein noch gut erhaltener Ausguss - oder Schüttstein. Er liegt in einer kleinen Nische, die 90 cm in die Mauer eingreift, ist 70 cm breit, bloss 6 cm tief und mündet nach dem Burggraben hin mittels eines 30 cm weiten Ausgusses. Das wohl geformte, aus Kalkstein bestehende Becken würde noch heute jeder Küche gut anstehen (Abbildung Nr. 38). Eine unmittelbar darüber liegende Licht- oder Schiesslücke von 1,2 m Höhe und 15 cm äusserer Weite spendete der Nische einige Helle. Die Küche selber wird im übrigen ihr Licht von der Nordseite her empfangen haben, da sie auch ein Fenster besass, wie aus den Reparaturen, die nachher erwähnt werden, hervorgeht.

An der Ostwand der Küche, etwa 1½ m vom Schüttstein abstehend, kamen überdies anno 1930 bei der Wegräumung des Schuttrestes Ueberreste des einstigen Backofens zum Vorschein. Nur die Bodenplatten und einige Gewölbesteine sind noch erhalten geblieben. Sie liegen auf der 1,50 m vorstehenden Mauer des untern Geschosses und blieben unter dem Schutte gut verwahrt, sonst wären sie wohl gänzlich verschwunden. Die einstige Weite des Backofens mag ungefähr 2 m ausgemacht haben. Anno 1931, bei der Renovation, wurde er durch einen grossen, gevierten Zementkasten, den man darüber erstellte, vor dem weitern Zerfall gesichert. Die Abbildung Nr. 37 zeigt ihn links oben unmittelbar über dem Tore recht deutlich und lässt auch das kleine Guckloch erkennen, welches auf der rechten Seite desselben die Besichtigung der dahinter liegenden Backofenreste ermöglicht.
