<b>Zeitschrift:</b>	Archiv des Historischen Vereins des Kantons Bern
<b>Herausgeber:</b>	Historischer Verein des Kantons Bern
<b>Band:</b>	33 (1935-1936)
<b>Heft:</b>	1
<b>Artikel:</b>	Die einstige Reichsfeste Grasburg : Geschichte, Rekonstruktion, Einkünfte
<b>Autor:</b>	Burri, Friedrich
<b>Kapitel:</b>	5: Die Hauptburg
<b>DOI:</b>	<a href="https://doi.org/10.5169/seals-370950">https://doi.org/10.5169/seals-370950</a>

## 5. KAPITEL

### Die Hauptburg.

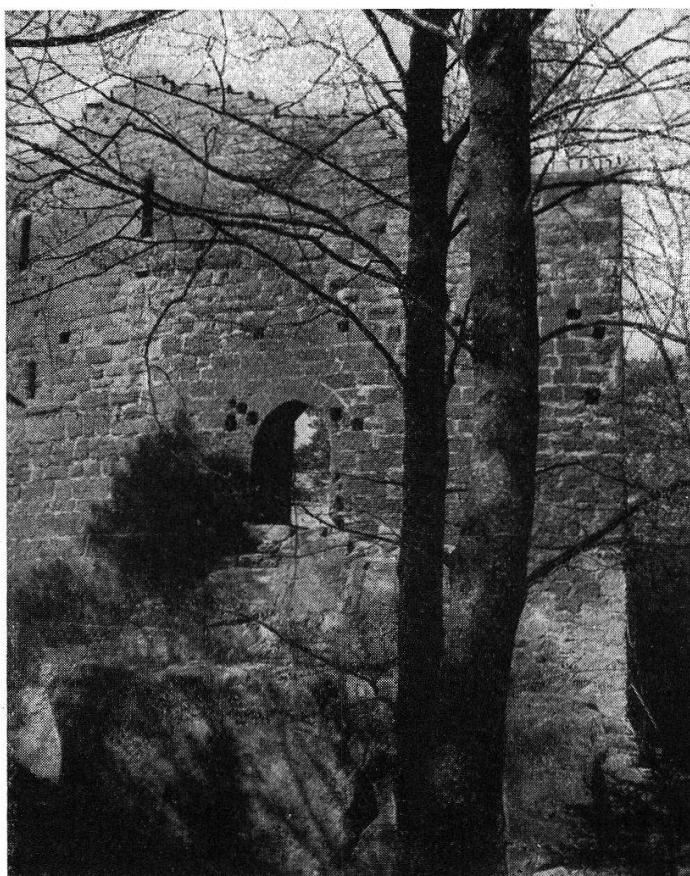
Nr. 31

Hauptburg: Ostfassade mit Balkenlagern  
(nach der Renovation)

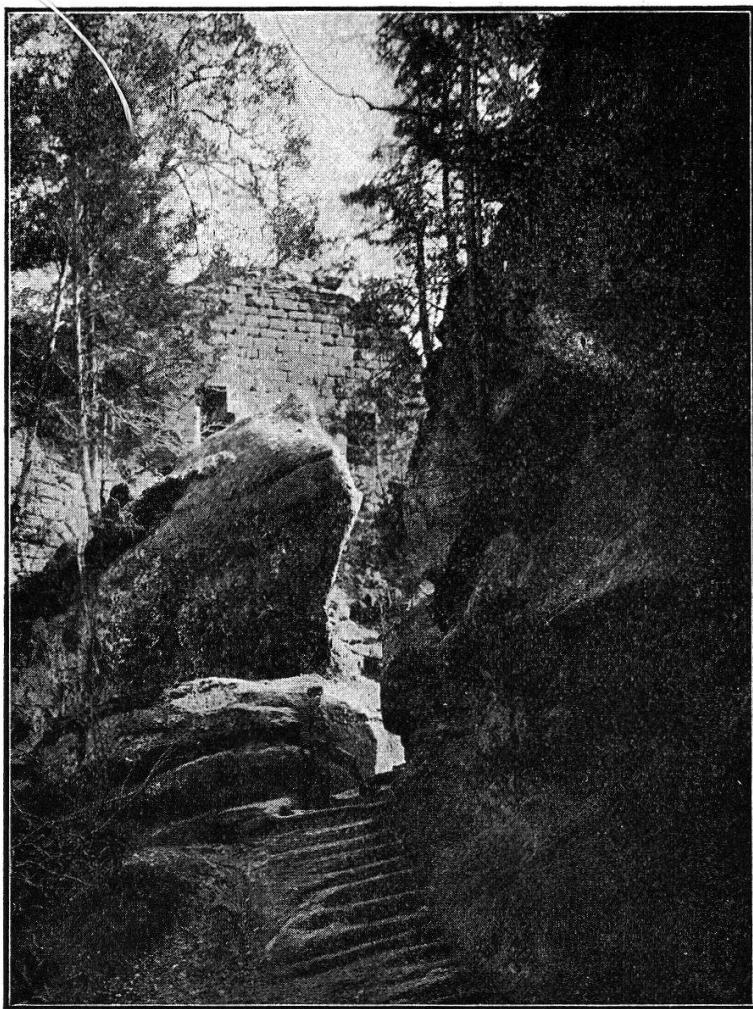
Nr. 32

Hinterpförtchen und oberer Teil der Felstreppe

Auf den obersten Teil dieser Treppe, wo die Spuren stark verwischt sind (Abbildung Nr. 32), scheint sich eine Stelle der savoyischen Baurechnung der Jahre 1363/65 zu beziehen. Sie redet von einer „unterhalb der Küche der Aula gelegenen Treppe“, neben welcher zur Behebung eines Mauerschadens ein gewisses Pfahlwerk provisorisch errichtet werden musste, „damit niemand durch

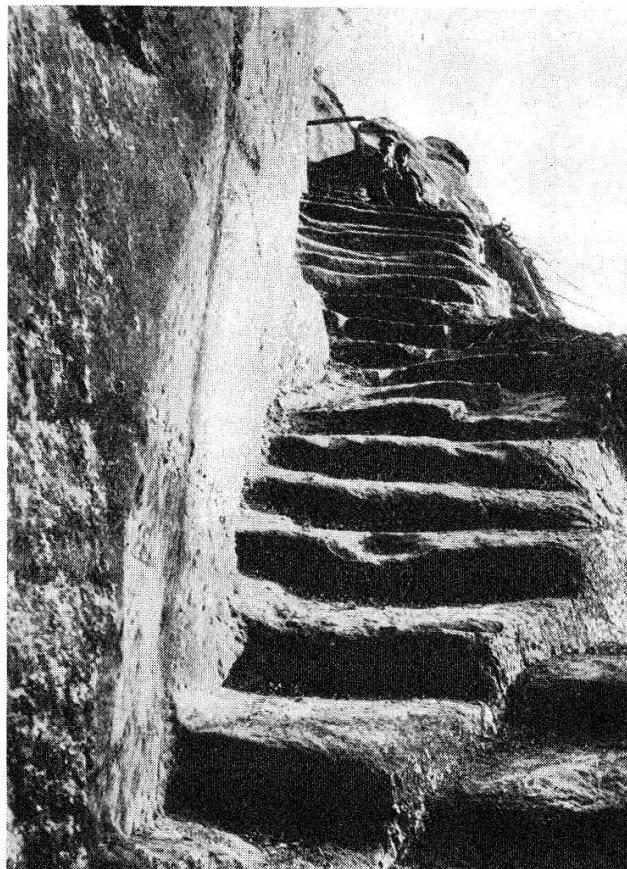
Nr. 33

Felstreppe der Hauptburg (Mitte)

deutlich ausgeprägten Stufen schräg abwärts (Abbildung Nr. 33) und nimmt sich gerade in diesem Teile ausserordentlich kühn aus. Zu unterst, bei Punkt XXIII, durchbricht sie tunnelartig einen riegelartig vorspringenden, zirka 5 m breiten Felssporn und endigt damit in einem Felspförtchen, ja, in einem eigentlichen Felsportal<sup>23)</sup>, das den untern Abschluss der Treppe bildet (Abbildung Nr. 34). Reste von Balken- und Riegellagern lassen erkennen, dass es einen Türverschluss und die üblichen Sperrvorrichtungen besass. Weiter abwärts sind keine Treppenstufen mehr nachweisbar; ein Abstieg zur Sense ist von hier aus auch ohne solche möglich, da die vorgelagerten Felsbänder von da an niedriger werden.

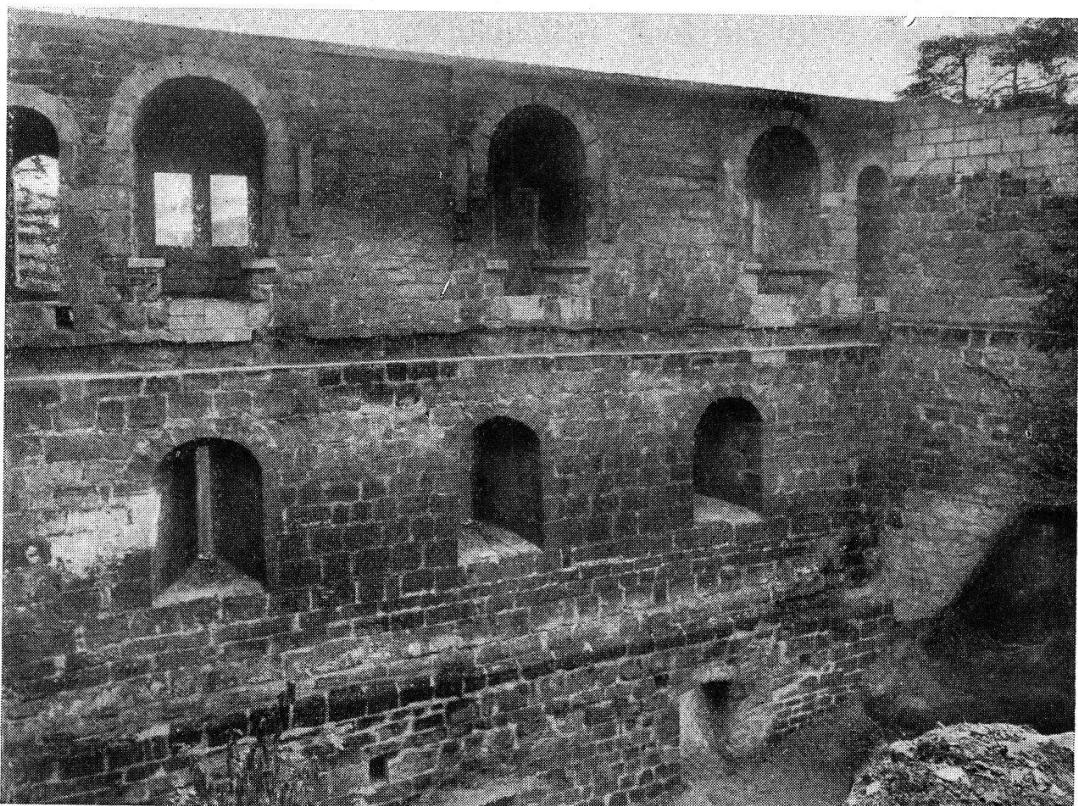
Nr. 36

Hauptburg: Südwand des Donjons  
(nach der Renovation)

ihn von der nördlich angrenzenden Garita schied. Drei Fensternischen, die in schöner Symmetrie in der Südwand eingebaut sind (Abbildungen Nr. 35 und 36), und drei Pförtchen, die zu diesem Saale gehören, geben ihm noch heute das Gepräge der Vornehmheit und Eleganz. Die Fensternischen erinnern mit ihren schönen Gewölben, ihren seitlichen Steinbänken und den rechteckigen, geteilten Fensterchen an die Fenster des vordern Hauses, sind aber etwas weiter (2 m), tiefer (2 m) und höher (3 m). In ihrer heutigen Form stammen sie aus dem Jahre 1931, wo sie bei der Renovation völlig neu aufgebaut wurden, da die ursprünglichen Gewölbe und die Fensterbrüstungen längst eingestürzt waren. Etwas fremd muten uns heute die hohen Rundbogen der Gewölbe an (Abbildung Nr. 36). Hohe Stichbogen würden dem ursprünglichen Bilde besser entsprechen, wie die Gewölbeansätze verraten, die auf früheren Photographien noch zu erkennen sind (Abbildung Nr. 35). Jedenfalls darf man nach dieser neuern Form des Fensterbogens das Gebäude des Donjons nicht etwa als romanisch ansehen. Der Spitzbogen des Tores und die gotische Art der Fensternischen („Fenster-

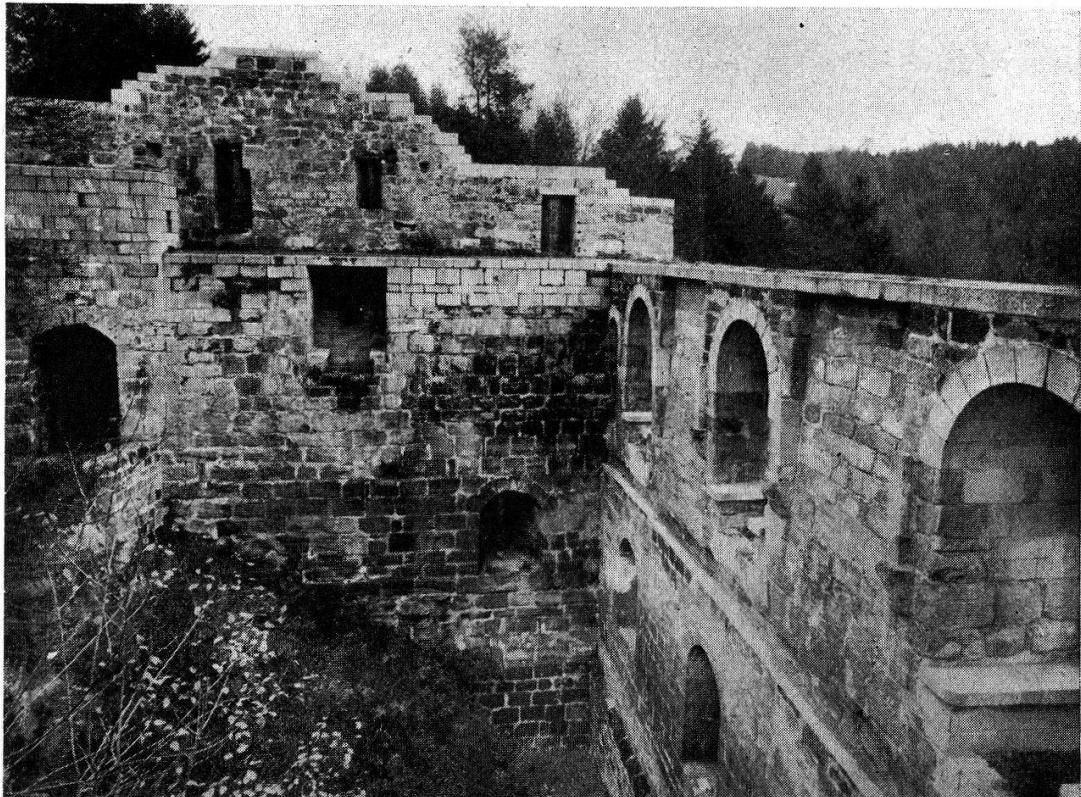
Nr. 37

Hauptburg: Ost- und Südwand des Donjons  
(nach der Renovation)

Vom Hauptgebäude sind noch imposante Mauerpartien erhalten geblieben, wie unsere Abbildungen (Nr. 8, 29 und 37) zeigen. Sie lassen ahnen, wie gewaltig einst die ganze Anlage ausgesehen hat, als sie noch unversehrt dastand. Von verschwundenen Teilen zeugen verschiedene Einschnitte im Sandsteinfelsen und nicht zuletzt die Angaben der savoyischen und bernisch-freiburgischen Vogtrechnungen, die eine eigentliche Rekonstruktion der hintern Feste ermöglichen. Es liegt in der Aufgabe dieser Studie, ihnen im besondern nachzugehen. Auf unserm Rundgang fassen wir zunächst die Zu- und Ausgänge der hintern Burg ins Auge, wenden uns nachher den auf der Südfront stehenden Ruinen der Hauptgebäude zu und gehen schliesslich nach den Angaben der Rechnungen den verschwundenen Gebäulichkeiten der kahl gewordenen Nordfront nach. Wir beginnen mit der Beschreibung des Hauptzugangs.

Der obere Keller des Donjons besitzt in der Südwand drei entsprechende, nur etwas grössere Lichtlücken und in der Ostwand noch eine vierte (Abbildung Nr. 37), die wir nach der Lage auf der Angriffsseite als eigentliche Schießscharte ansehen müssen. In der Nordwand mündet das schon erwähnte Hinterpförtchen der Hauptburg im Niveau dieses Geschosses ein. Der obere Keller besass die beträchtliche Höhe von ungefähr 5 m, wie aus dem Abstand der Balkenlager des einstigen Fussbodens und der eingeschnittenen Deckenfuge zu entnehmen ist. So mutet uns der hohe Raum fast wie ein Saal an, doch stempeln ihn die engen Lichtöffnungen deutlich zum Kellergemach, abgesehen davon, dass eine Baurechnung den „obern Keller“ ausdrücklich erwähnt und ihn damit vom „untern“ deutlich unterscheidet. Auf diesen obern Keller bezieht sich eine Notiz des Jahres 1563, die lautet: „Denne, so hab ich (der Kastellan) den obern kellren rumen und widerumb ufrichten lassen, der ingefallen gsin (ist). Sind mir da etlich käsen zerknütscht worden“. Vermutlich wurden damals nur die Hurden von dem Einsturz betroffen, kaum die Decke des Raumes, welche den darüber liegenden Saal trug. Im übrigen vernehmen wir von diesen Kellern nur wenig. Die Rechnung des Jahres 1490 erwähnt die „schäfft in dem keller“, und eine Baunachricht des Jahres 1482 bezieht sich auf den Boden des Kellers, indem sie meldet, „der beschieser“, d. h. der Pflästerer von Bern, habe „den keller beschossen“, d. h. mit Pflastersteinen besetzt<sup>30)</sup>, was nur für den „untern“ denkbar ist.
