Zeitschrift:	Archiv des Historischen Vereins des Kantons Bern
Herausgeber:	Historischer Verein des Kantons Bern
Band:	33 (1935-1936)
Heft:	1
Artikel:	Die einstige Reichsfeste Grasburg : Geschichte, Rekonstruktion, Einkünfte
Autor:	Burri, Friedrich
Kapitel:	6: Die Garita der Hauptburg
DOI:	https://doi.org/10.5169/seals-370950

6. KAPITEL

Die Garita der Hauptburg.

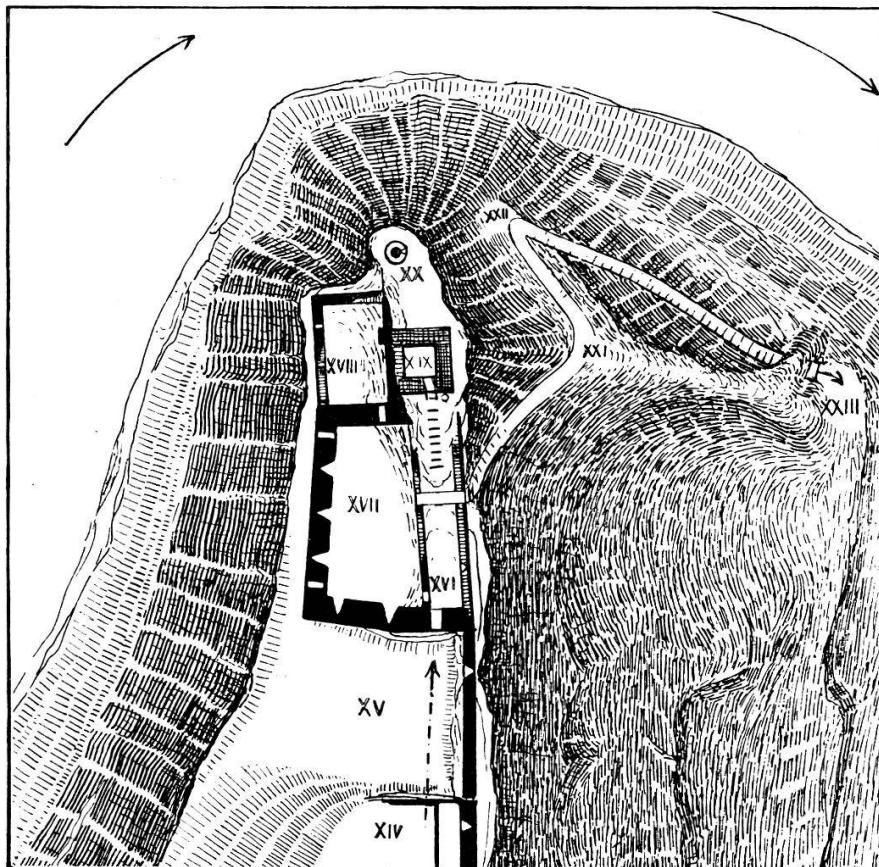
Nr. 43

Situationsplan der Hauptburg und der Garita

Zuvorderst (Punkt XIX unseres Orientierungsplanes) erinnert heute noch eine gevierte Felskammer, die senkrecht in den Boden eingetieft ist, an einen einstigen gevierten Aufbau, einen viereckigen Turm (Abbildung Nr. 47). Sie hat eine Weite von 3,7 m und eine Tiefe von zirka 2 m. Auf drei Seiten ist sie von glatt behauenen Sandsteinwänden eingefasst, auf der vierten fehlt ein Abschluss, weil die Mauer, die dort stand, verschwunden ist. Durch die zirka 2 m dicke östliche Wand führt eine kurze, aus 6—7 Felsstufen bestehende Felstreppe kellerhalsartig in dieses Felsgemach hinab. Auf der Aussenseite zeigt dieser rundlich überwölbte Eingang eine flach behauene Türeinfassung, die auf einen „oben“ Abschluss schliessen lässt, und auf der Innenseite endigt er mit einem Felspförtchen (fast spitzbogenartig), das auf eine „untere“ Abschlussmöglichkeit hinweist (Abbildung Nr. 40). An den Wandungen der Felskammer sind noch einige Balkenlager erkenntlich.

dem vordern Turme einen hintern gegeben hat. Dass er gerade an dieser Stelle (Punkt XIX der Planskizze) gestanden hat, bestätigt das alte Grasburgsbild, das der Burgenmaler Kauw in den Jahren 1660—80 von der verlassenen Feste gezeichnet hat, aufs deutlichste. Als mächtiger gevierter Turm schaut er dort (Abbildung Nr. 48) unmittelbar hinter dem hohen Giebel des Donjons hervor und steht auch im Bilde wie die Felskammer in unmittelbarer Nachbarschaft des hintern Wohnhauses. Er überragt alle andern Gebäude um ein Bedeutendes und nimmt sich nach seiner Lage und seiner ganzen Erscheinung ganz aus wie der einstige Bergfried der Grasburg. Das Dach und die fröhern Wehreinrichtungen sind zwar verschwunden, aber die Mauern ragen (auf diesem Bilde) noch recht hoch empor.

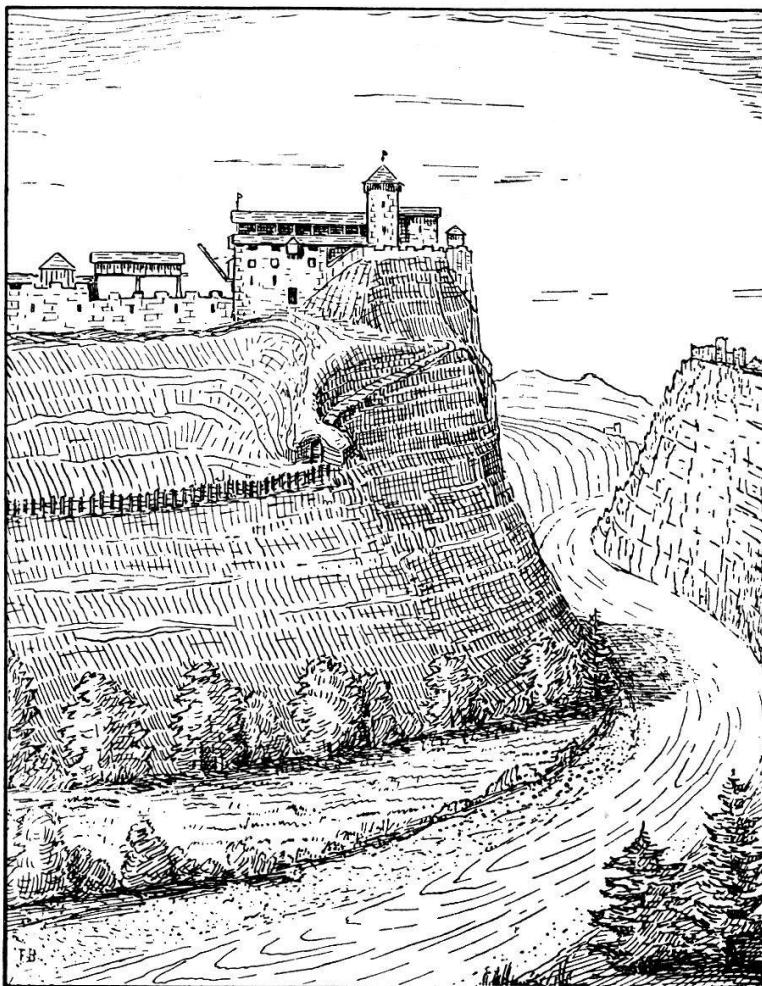
Nr. 44

Die Nordfront der Hauptburg
(Rekonstruktionsversuch)

Von den südlich angrenzenden Gebäuden der Hauptburg scheint sich die Garita wenigstens im vordern Teile als ein etwas niedrigerer Vor- oder Anbau abgehoben zu haben (Abbildung Nr. 44). Eine ungefähr 1 m dicke, in den Fundamenten noch stückweise erhaltene Innenmauer schied sie klar von der grossen Aula des Donjons. Die Scheidung war sogar bis in das Dachfach hinauf streng durchgeführt, weswegen die Rechnungen jeweilen bei Ausbesserungen die Garita und den Donjon trennen anführen (1416/17).

Auf der Nordseite war die Garita und damit die Hauptburg durch eine grosse, hohe Wehrmauer gesichert, welche die Aussenfassade bildete, also hier die eigentliche Ringmauer ersetzte. Die Baurechnungen bezeichnen sie als Mantelmauer (mantellum), wie erhöhte Ringmauern genannt wurden. Sie ist mit der Garita heute ganz verschwunden. Nach einigen Haftstellen zu schliessen, zog sie sich als Fortsetzung der nördlichen Ringmauer der Hauptburg entlang westwärts, bis dann die Höhe des ansteigenden Felsrückens, an welchen sie sich einwärts anlehnte, sie überflüssig machte. Im Parterre waren des dahinter liegenden Felsrückens wegen keine Schießscharten möglich und notwendig. Hier führte aber das schon erwähnte Hinterpförtchen durch die Mauer und Felsrippe hindurch in die Hauptburg hinein, musste freilich infolge der allzutiefen Lage vermauert werden¹⁶⁾. Ein Stockwerk höher, im Niveau des hintern Tores und der nebenan liegenden Aula, werden die Schiess- und Lichtlücken nicht gefehlt haben. Noch höher oben, im dritten Geschosse, wo uns ausser der Küche zwei Stuben begegnen werden, fanden sich wohl einige Fenster. Eines derselben konnten wir vorstehend in der Küche schon nachweisen. Unmittelbar unter dem Dache besass die Mantelmauer einen ausgebauten Wehrgang, und darüber ragten noch erkerartige Holzvorbauten, Eschifs genannt, aus dem Dache hervor (Abbildung Nr. 44).

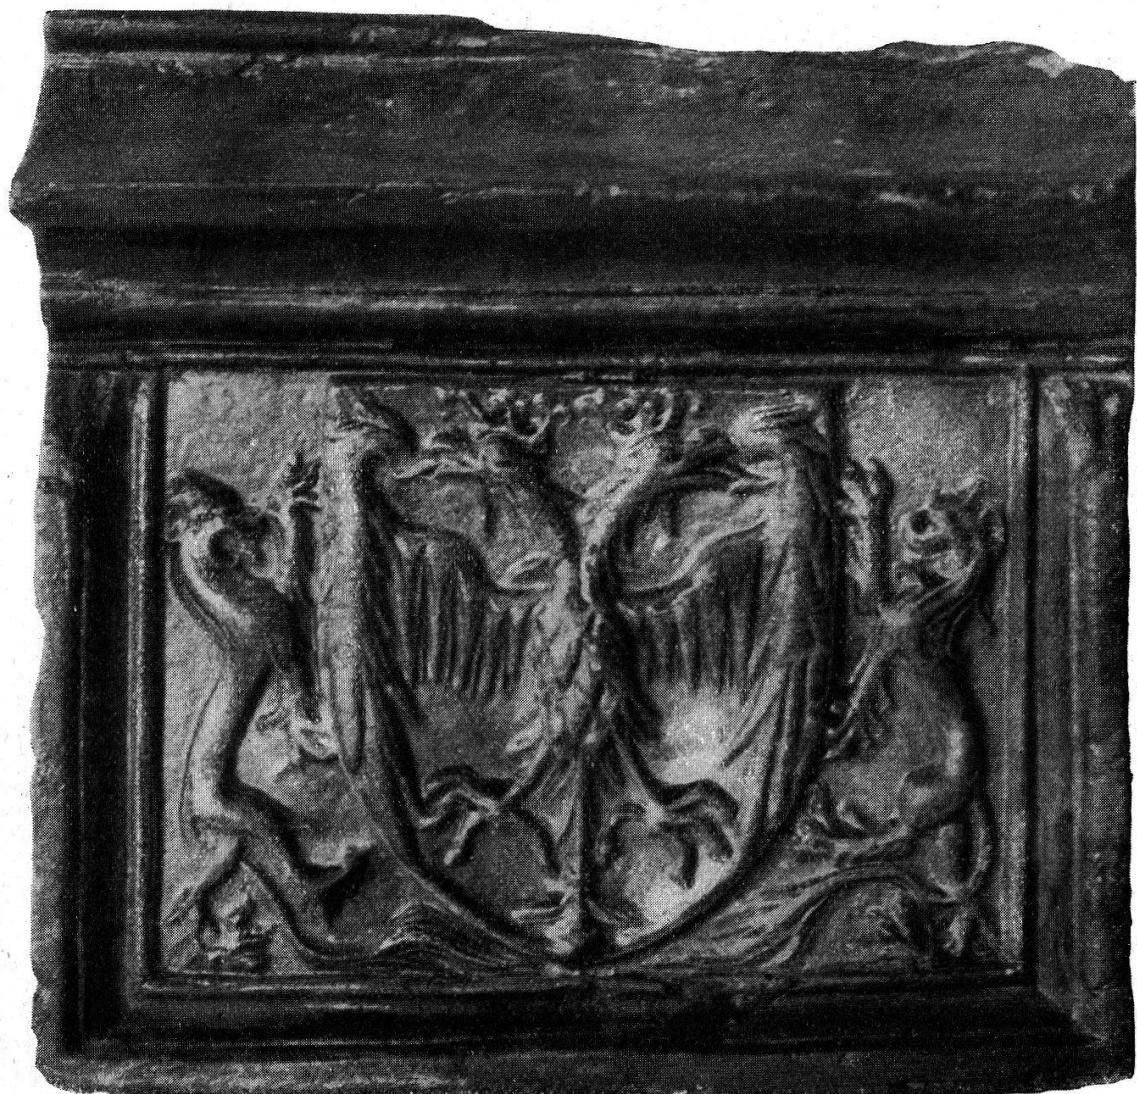
Hauptburg: Ofenkachel aus dem XV. Jahrhundert

(Doppeladler mit Löwen als Schildhalter)

Schöne Ofenkacheln und Bruchstücke derselben kamen 1931 bei der Ausräumung der hintern Burg im Schutte des Kellergeschosses zum Vorschein. Sie werden im historischen Museum in Bern aufbewahrt. Die ältesten stammen nach dem Kataloge des Museums aus dem 14. Jahrhundert, wo die Kachelöfen aufgekommen sind. Sie zeigen als Reliefbild einen Fisch und einen springenden Hirsch. Die besterhaltenen gehören dem 15. Jahrhundert an. Sie stellen im Bilde den kaiserlichen Doppeladler, das Einhorn, den stehenden Löwen, den Löwen als Schildhalter und einen Reiter, der auf einem Löwen sitzt, dar. Eine weitere Kachel, die aus dem 16. Jahrhundert stammt, weist einen Bären auf, der zwischen zwei Bäumen aufrecht steht. Man vergleiche die Abbildungen Nr. 45

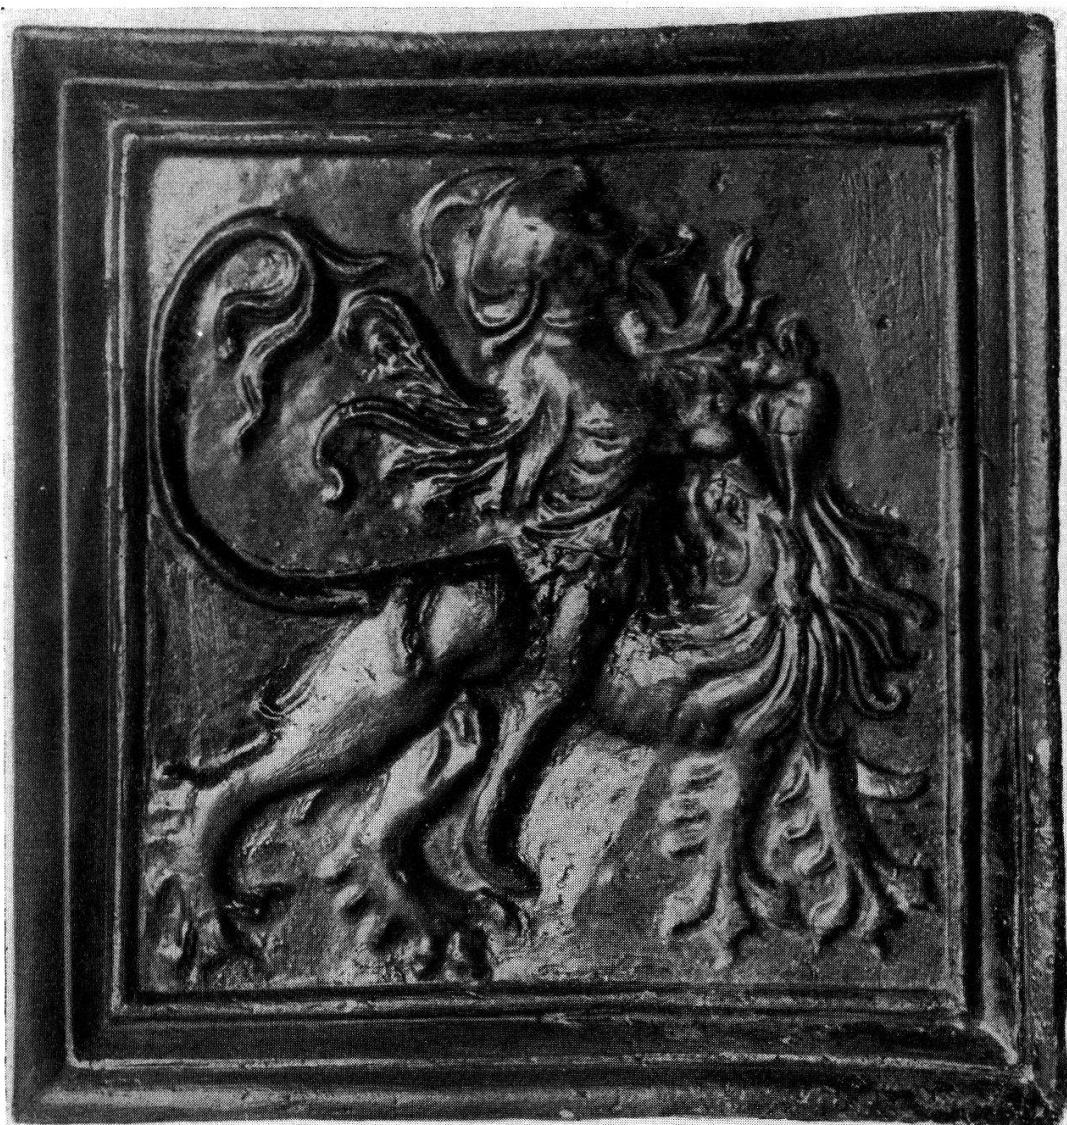
Nr. 46

Hauptburg: Ofenkachel aus dem XV. Jahrhundert

(Löwe mit Reiter)

und 46. Die meist grünliche Glasur und die prächtige Ornamentik der Kacheln sind fast durchwegs gut erhalten geblieben. In die Schuttschicht des Donjons werden sie geraten sein, weil die Oefen offenbar an der Innenwand der beiden Stuben standen und dann mit dieser in den Kellerraum des angrenzenden Donjons abstürzten.

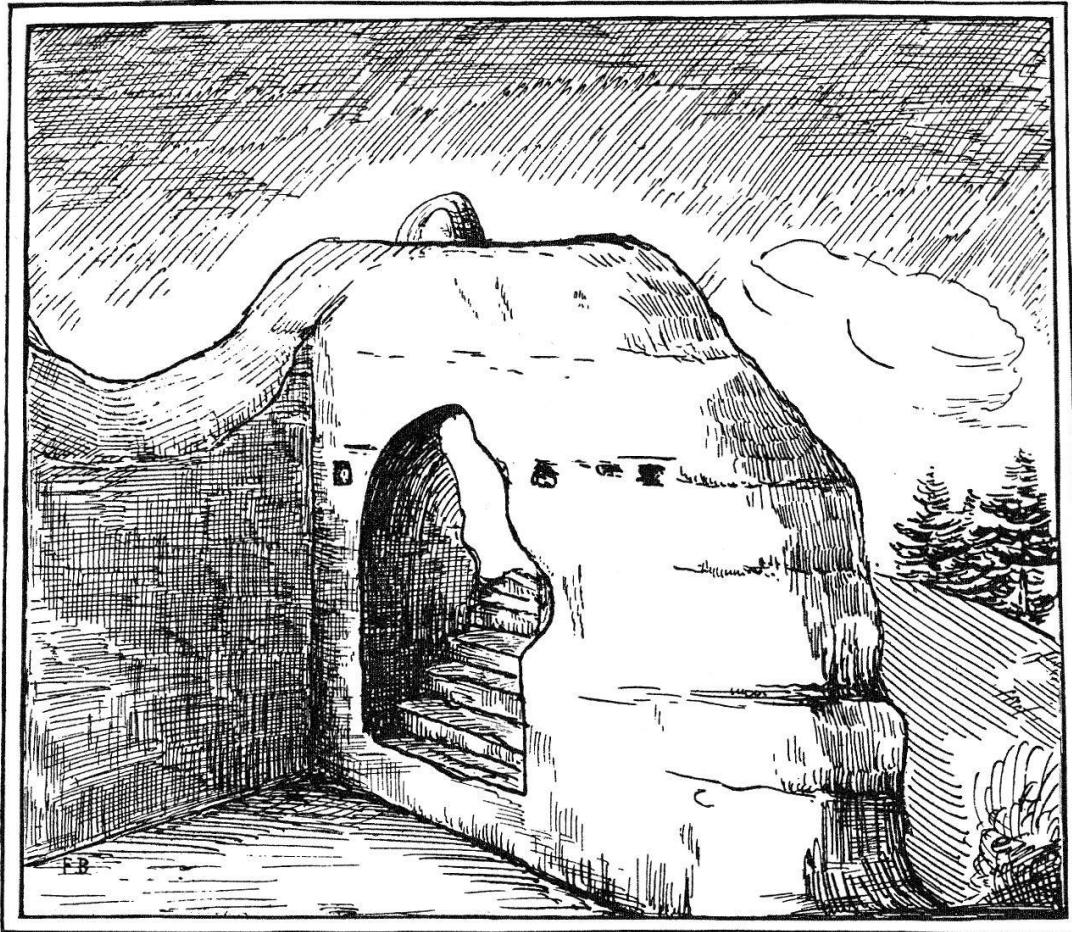
Nr. 47

Felskammer (Verliess) des hintern Turmes

Sie liegen nur 1,6 m über dem ausgeebneten, heute allerdings mit Schutt bedeckten Fussboden⁴¹⁾ und lassen vermuten, dass dieses Untergeschoss des Turmes, das sich ausnimmt wie ein Verliess, sehr niedrig und nach oben durch eine Holzdecke abgeschlossen war.

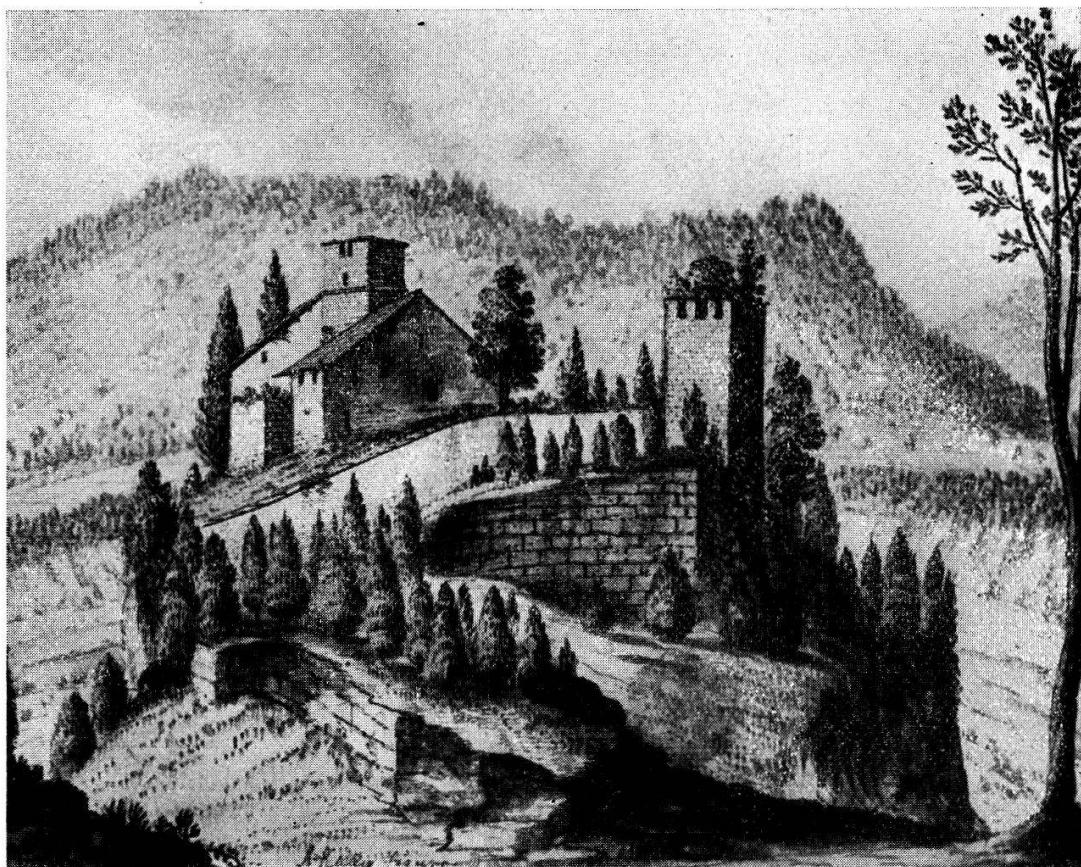
Nr. 48

Aeltestes Bild der Grasburg mit dem hintern Turme
(in den Jahren 1660—1680 gezeichnet)

Nach den aufs Jahr 1363/65 zurückgehenden Angaben der savoyischen Vogtsrechnungen lassen sich am Turme einige Einzelheiten erkennen, die auf dem erwähnten Kauw'schen Bilde fehlen. So fallen zunächst die Zinnen auf, die als Mauerkrantz den hohen Turm krönten und den „steinernen“ Wehr- oder Rundgang bildeten. Die Rechnungen bezeichnen sie lateinisch als *li mellos* oder *li meilos*⁴⁸⁾. Ältere Burgenanlagen weisen breite Zinnen und Scharten auf, so dass wir uns kaum mehr als zwei Lucken auf jeder Seite vorstellen dürfen. Mittels Laden konnten sie gegen Wind und Wetter abgeschlossen werden. Der Hinweis auf einen Ring und das Holz des Balkenwerkes (*annellum et marrinum de la ramiry tecti*⁴⁹⁾) lässt erkennen, dass sich zudem auf der Aussenseite der Zinnen ein mit Holzwerk mantelartig bekleideter „hölzerner“ Rundgang durchzog, der speziell zur Verteidigung des Mauerfusses angebracht war. Aus der Bemerkung, dass ihn die Zinnen infolge des Erdbebens nicht mehr zu tragen vermochten, ergibt sich, dass er auf den Zinnen aufgesetzt war, so dass deren Lucken dadurch nicht verdeckt wurden. Nur so konnten beide Rundgänge ihrem Zwecke dienen. Dass die äussern Holzhurden der Türme und Ringmauern „über“ den Zinnen lagen, wird damit für die Grasburg deutlich bezeugt⁵⁰⁾.
