Denkmalpflege in Appenzell Außerrhoden und Innerrhoden

Die Kirchen von Teufen und Herisau

von *Prof. Dr. Eugen Steinmann, Trogen*

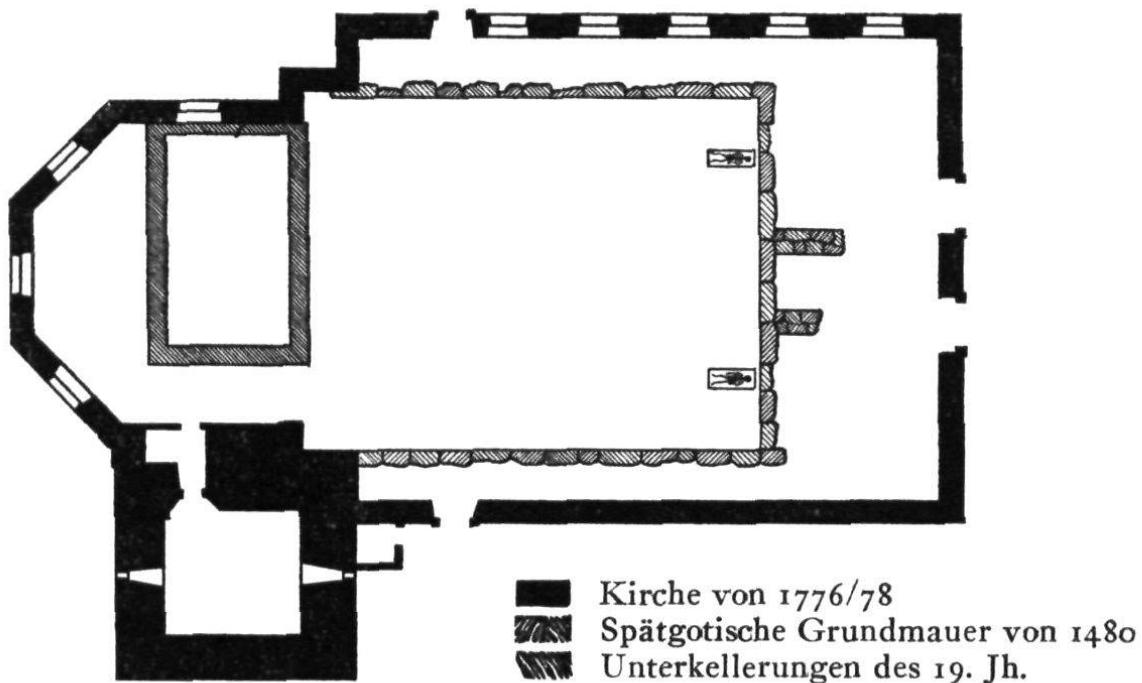
Grundriß der Kirche von Teufen

Die 4 Meter (äußere Weite) auseinanderliegenden Mauern, die sich an den westlichen Abschluß der alten Kirche anfügen, deuten auf ein Vorzeichen, d. h. eine gedeckte Eingangshalle hin. Auf der Federzeichnung Faichtmayrs fehlt ein solcher Vorbau. Er müßte also zu irgendeiner Zeit vor 1763, dem Jahr der Zeichnung und Glockenaufzugs, abgebrochen worden sein. Oder sollte es sich um die Fundamente einer dem spätgotischen Bau vorausgegangenen Kapelle handeln⁵¹?

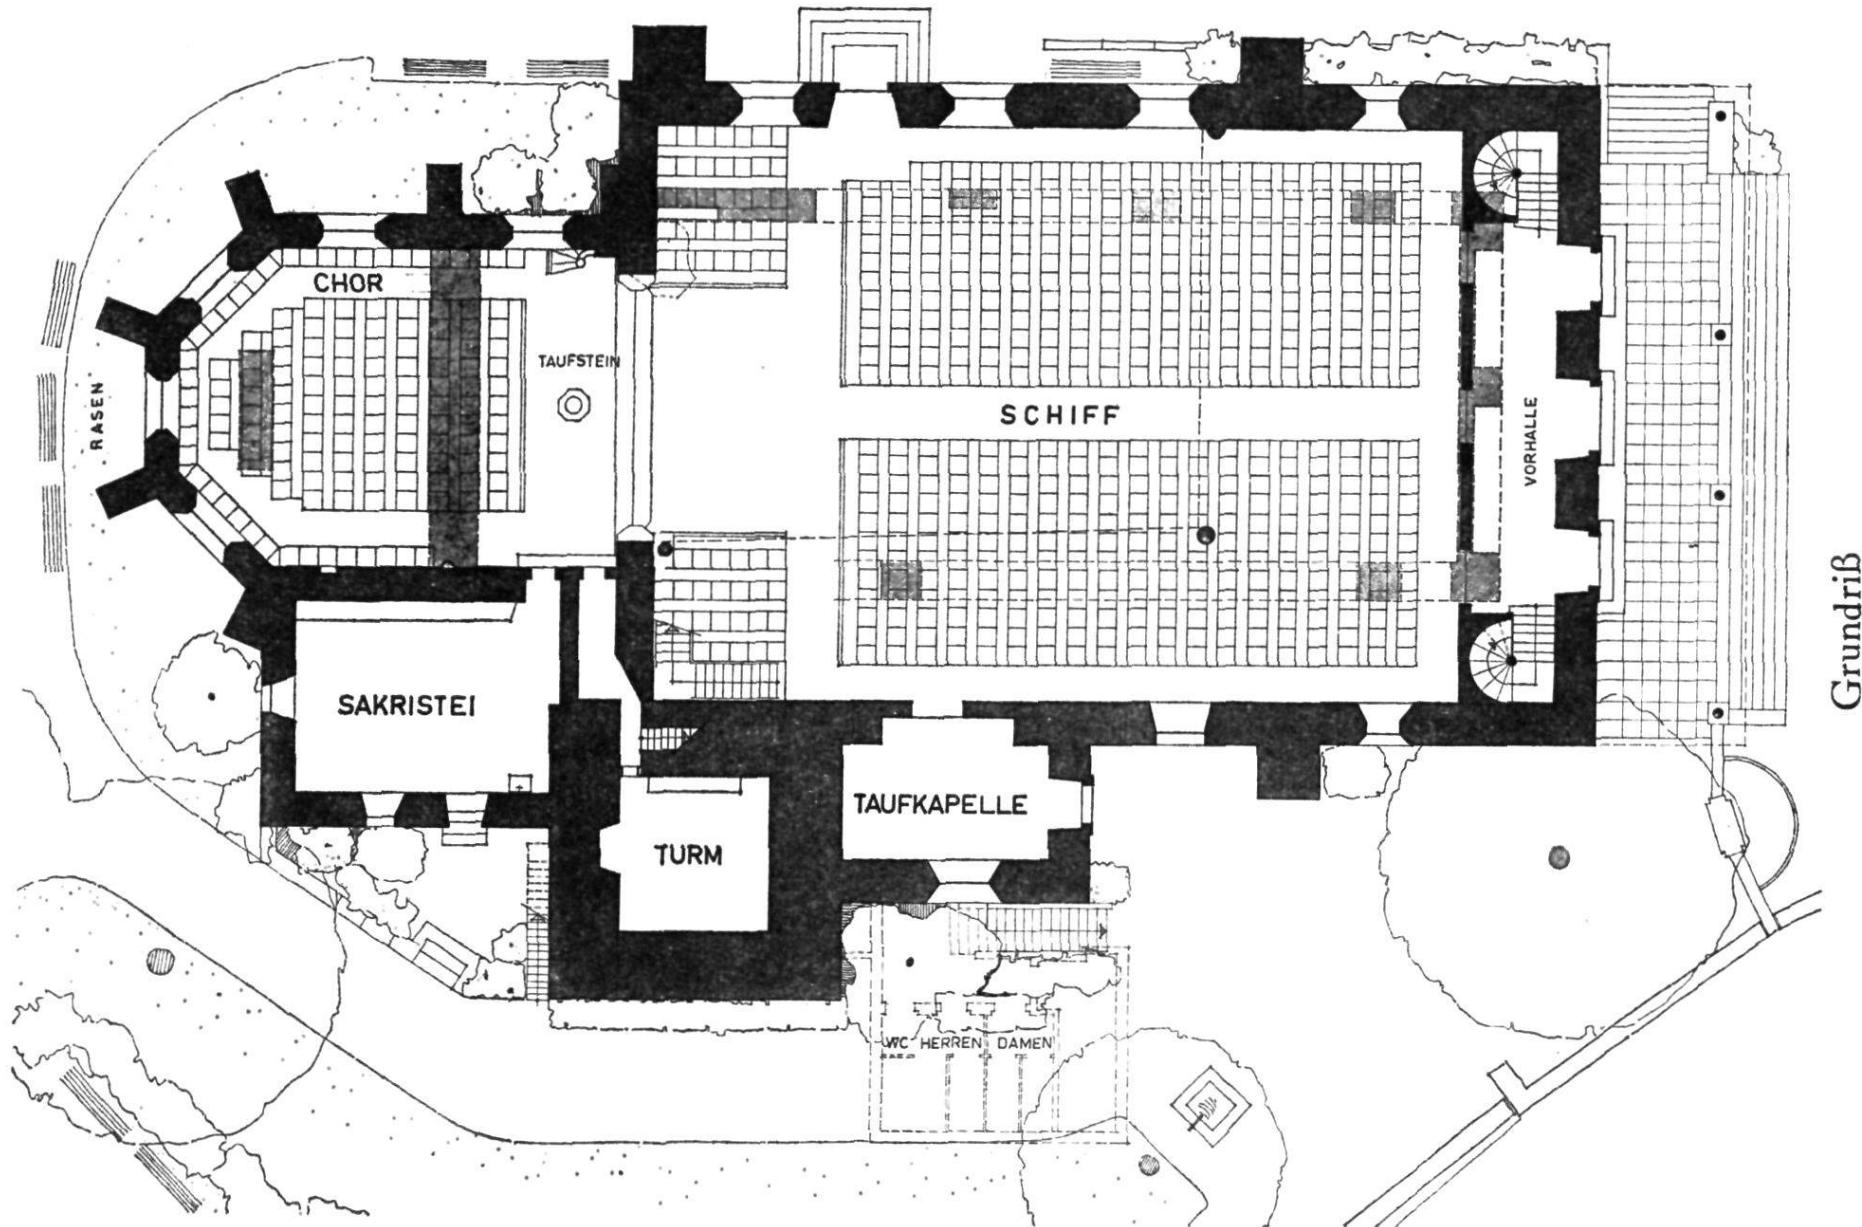
Grundriß

Evang. Kirche von Herisau

Rechtecksaal gebildet zu haben; reicht doch die östliche Quermauer im Norden bis zur Verlängerung der nördlichen Längsmauer, während sie im Süden unkontrollierbar unter die heutigen Chormauern verläuft. Wir hätten es dann mit einer für die karolingische Zeit typischen, aber auch in romanischer Zeit vorkommenden Saalkirche zu tun¹⁰², die beinahe axialsymmetrisch zur jetzigen Kirche und ca. 60 cm unter deren Niveau lag¹⁰³, die ansehnliche Ausdehnung von 12 x 28,8 Metern besaß¹⁰⁴ bei einer Innenweite von ca. 10 x 26 Metern¹⁰⁵, wobei die Dicke der Nord- und Westmauer 1,10 Meter und die der Südmauer 0,95 Meter beträgt¹⁰⁶.

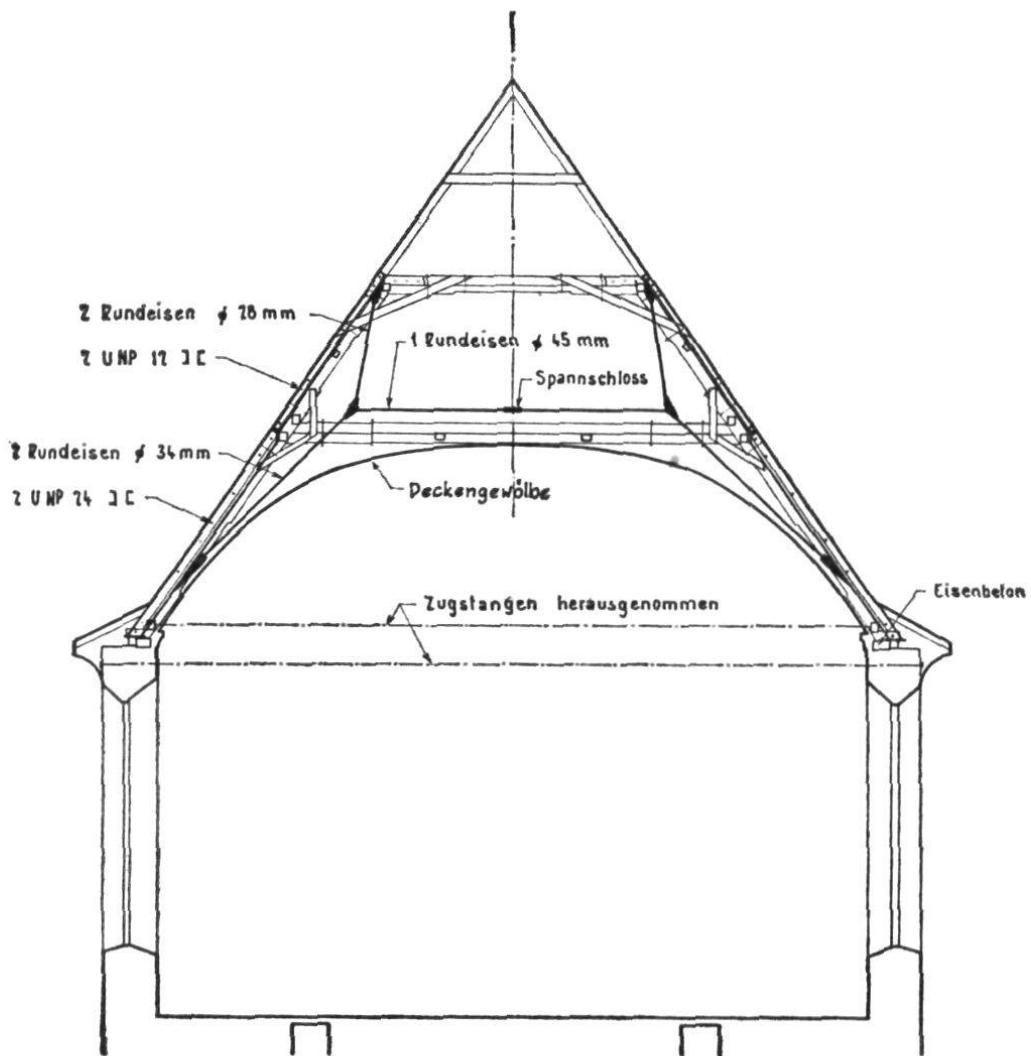
Evang. Kirche von Herisau

Welche Decke in der Zwischenzeit von 1516/20 bis 1782 über dem Schiff lag, ist schwierig zu sagen. Obwohl in der Regel flache Holzdecken für gotische Kirchen verwendet wurden, sofern nicht wie im Chor auch im Schiff ein Gewölbe eingezogen wurde¹⁵⁹, dürfte eine solche in Herisau nicht in Frage kommen¹⁶⁰. Wie der Querschnitt des Langhauses zeigt (siehe Abbildung), lag der Ansatz der spätgotischen Decke auf gleicher Höhe wie der des spätbarocken Gewölbes, wie ja auch das barocke Dachgesimse außen das spätgotische überdeckt. Nun stelle man sich in der Horizontalen der Gesimse, auf denen das heutige Gewölbe abgestützt ist, eine Flachdecke vor! Entweder hätte dann der Choreingang der spätgotischen Kirche im Verhältnis zum Chor unwahrscheinlich klein sein müssen, oder die waagrechte Decke hätte bei normal großem spitzbogigem Choreingang diesen horizontal durchschnitten. Beides

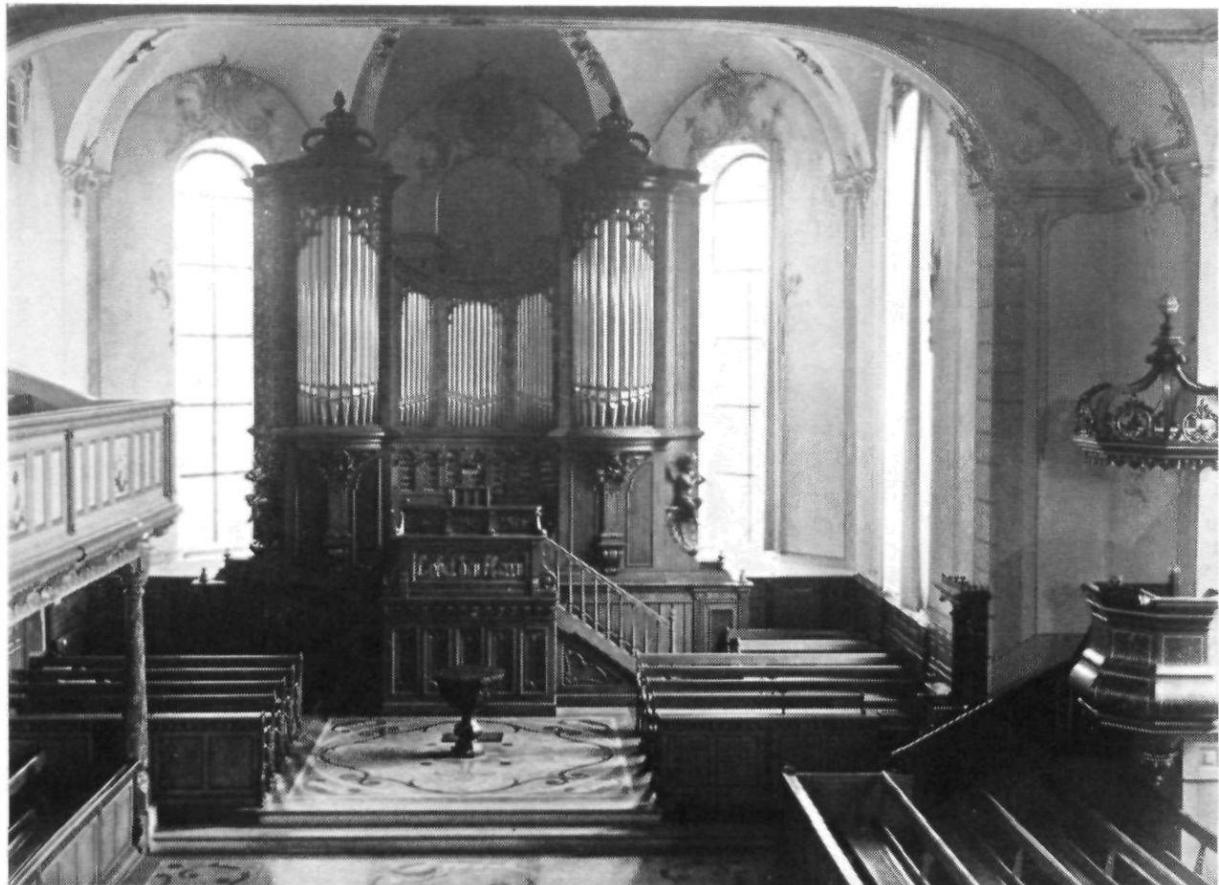
Teufen, das Chor im Zustand vor der Restaurierung von 1959/60 mit der Orgel im Neurokoko-Stil und dem mosaikartig verlegten Steinzeugboden von 1893/94.

Mit der farbigen Gestaltung hängt in Teufen auch der *Boden* zusammen. Der mosaikartige, vom Jugendstil beeinflußte Steinzeugboden von 1893/94 (vgl. Abb.) wurde herausgerissen und an dessen Stelle wieder der ursprüngliche, aus Resten noch erkennbare⁸³ Boden mit roten Tonplatten, sogenannten Florentinerplatten, die in Rapperswil herge-

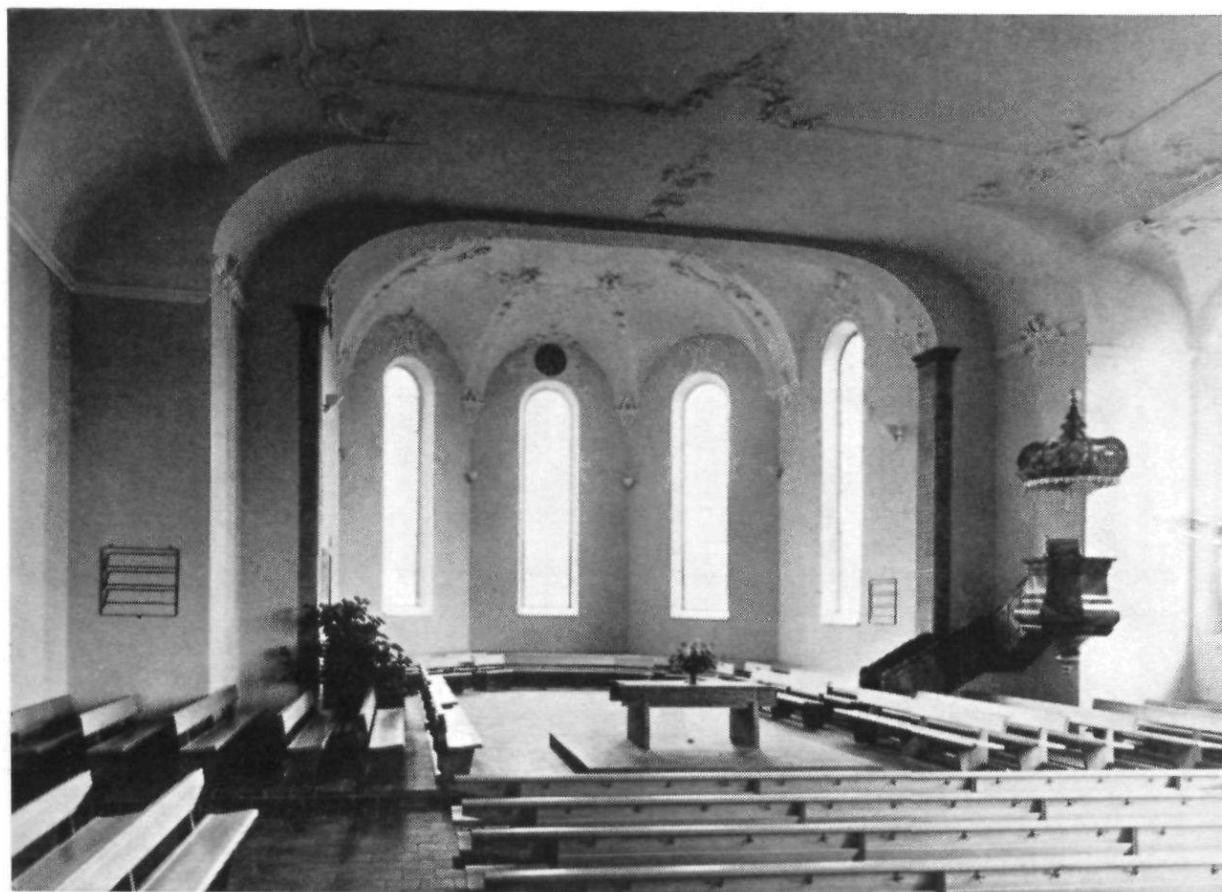
Teufen, das Innere gegen das Chor nach der Restaurierung von 1959/60 mit dem neuen Tonplattenboden und der neuen formschönen Bestuhlung.

stellt worden sind⁸⁴, in Chor und Schiff verlegt. Auch dieser bindet Chor und Schiff im Sinne des evangelischen Kirchenraumes enger zusammen, was Grubenmann ja scheinbar auch mit der doppelten Einziehung zwischen Chor und Schiff bezeickt hat⁸⁵. Wo die vom Schiff ins Chor führenden Stufen anfangs sich befanden, ob bei den beiden Pilastern oder schon etwas westlich davon, wo sie bis zu dieser Restaurierung lagen⁸⁶, ist ungewiß, jedenfalls hat Architekt Trüdinger im Interesse einer noch stärkeren Verschleifung von Schiff und Chor den Niveau-Unterschied um eine Stufe vermindert und diese Stufe noch weiter nach Westen bis zu den beiden Seiteneingängen vorgeschoben. Infolgedessen konnte auch der durch ein einstufiges Podium emporgehobene Abendmahlstisch zur Betonung der liturgischen Gemeinschaft noch mehr gegen das Kirchenschiff hin und in die Gemeinde hinein gerückt werden⁸⁷.

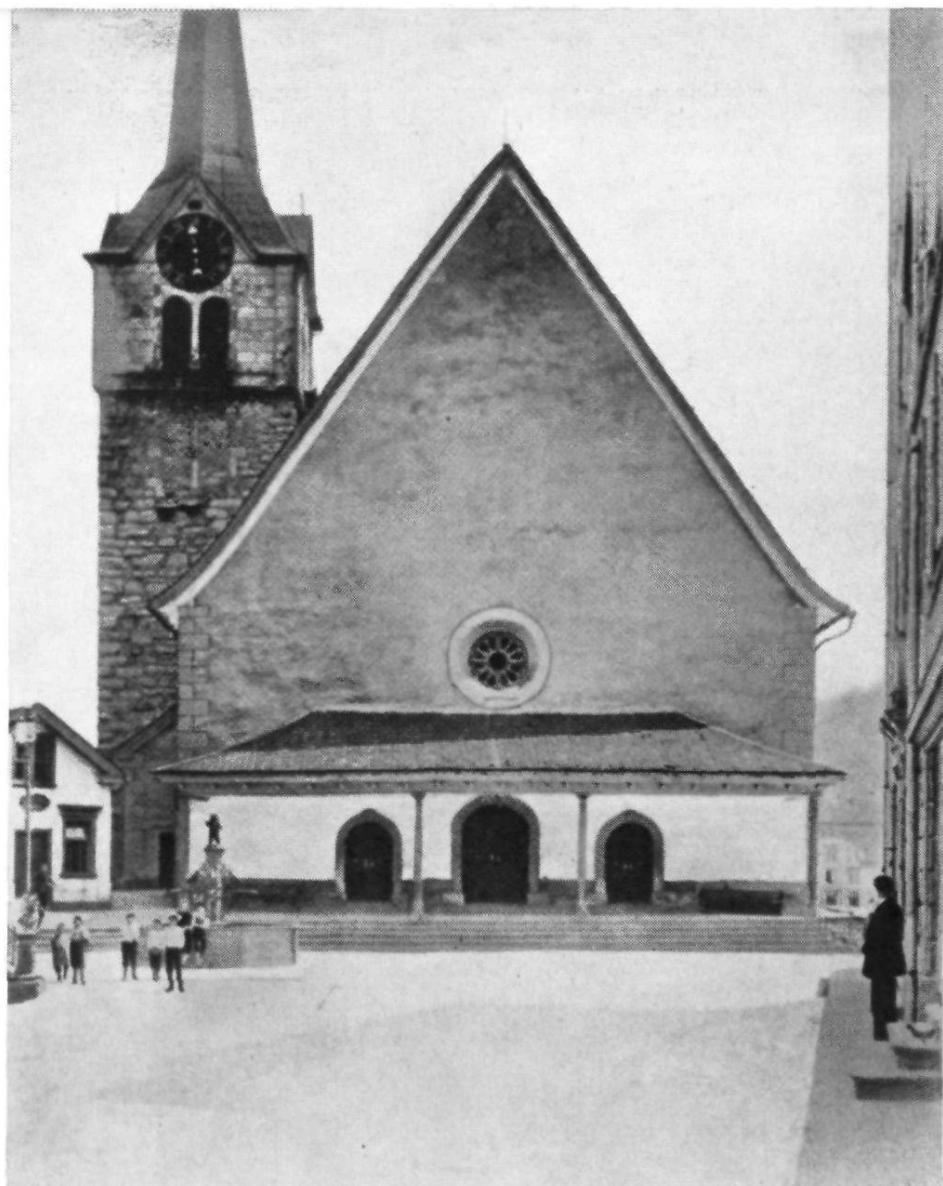
Herisau, die Westfassade vor der neugotischen Renovation von 1906 mit den korbbogigen Portalen von 1782, dem Vorzeichen von 1790 und dem spätgotischen Rundfenster (Foto unbekannter Herkunft).

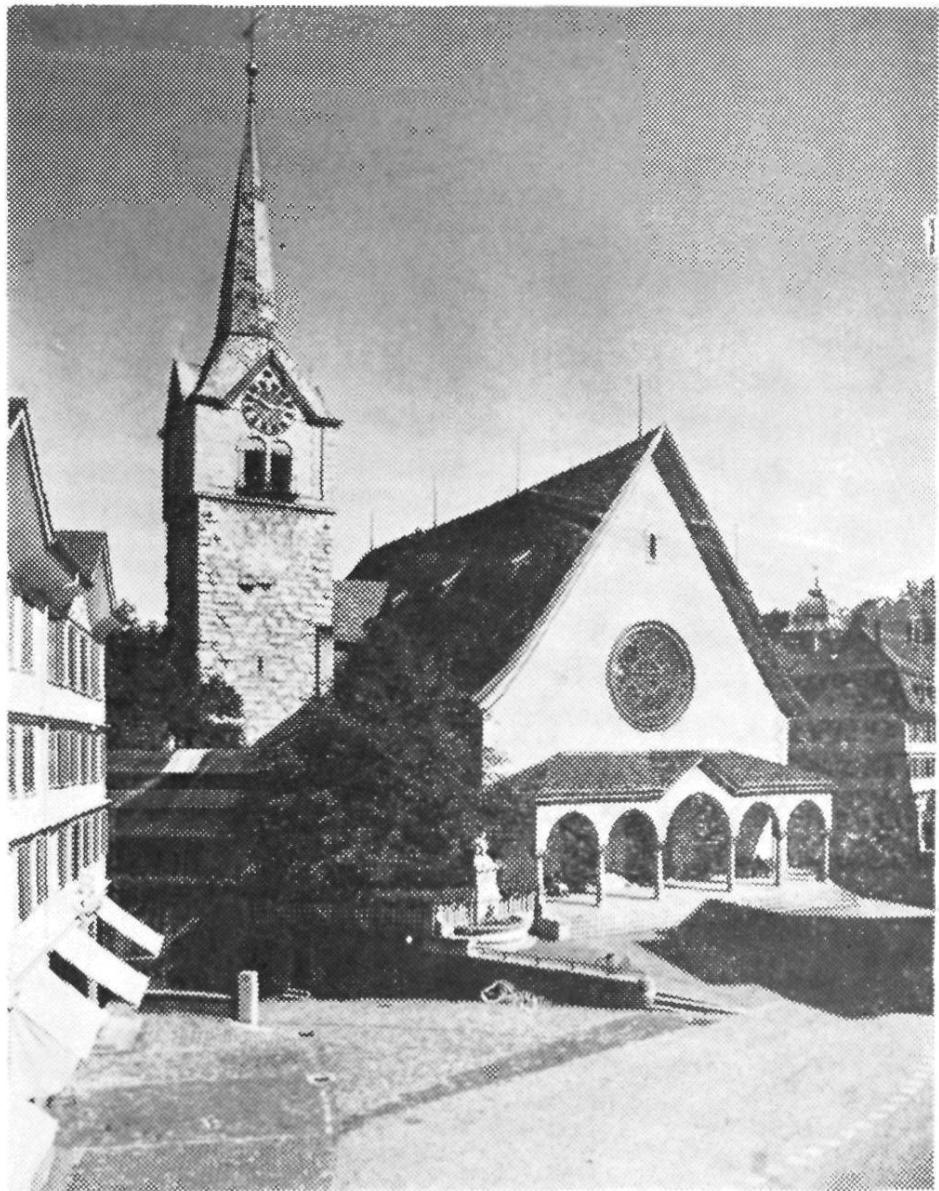
Herisau, die Kirche von N.-W. nach der Renovation von 1906 mit Vorzeichen, Türen und Fensterrose in neugotischem Stil.

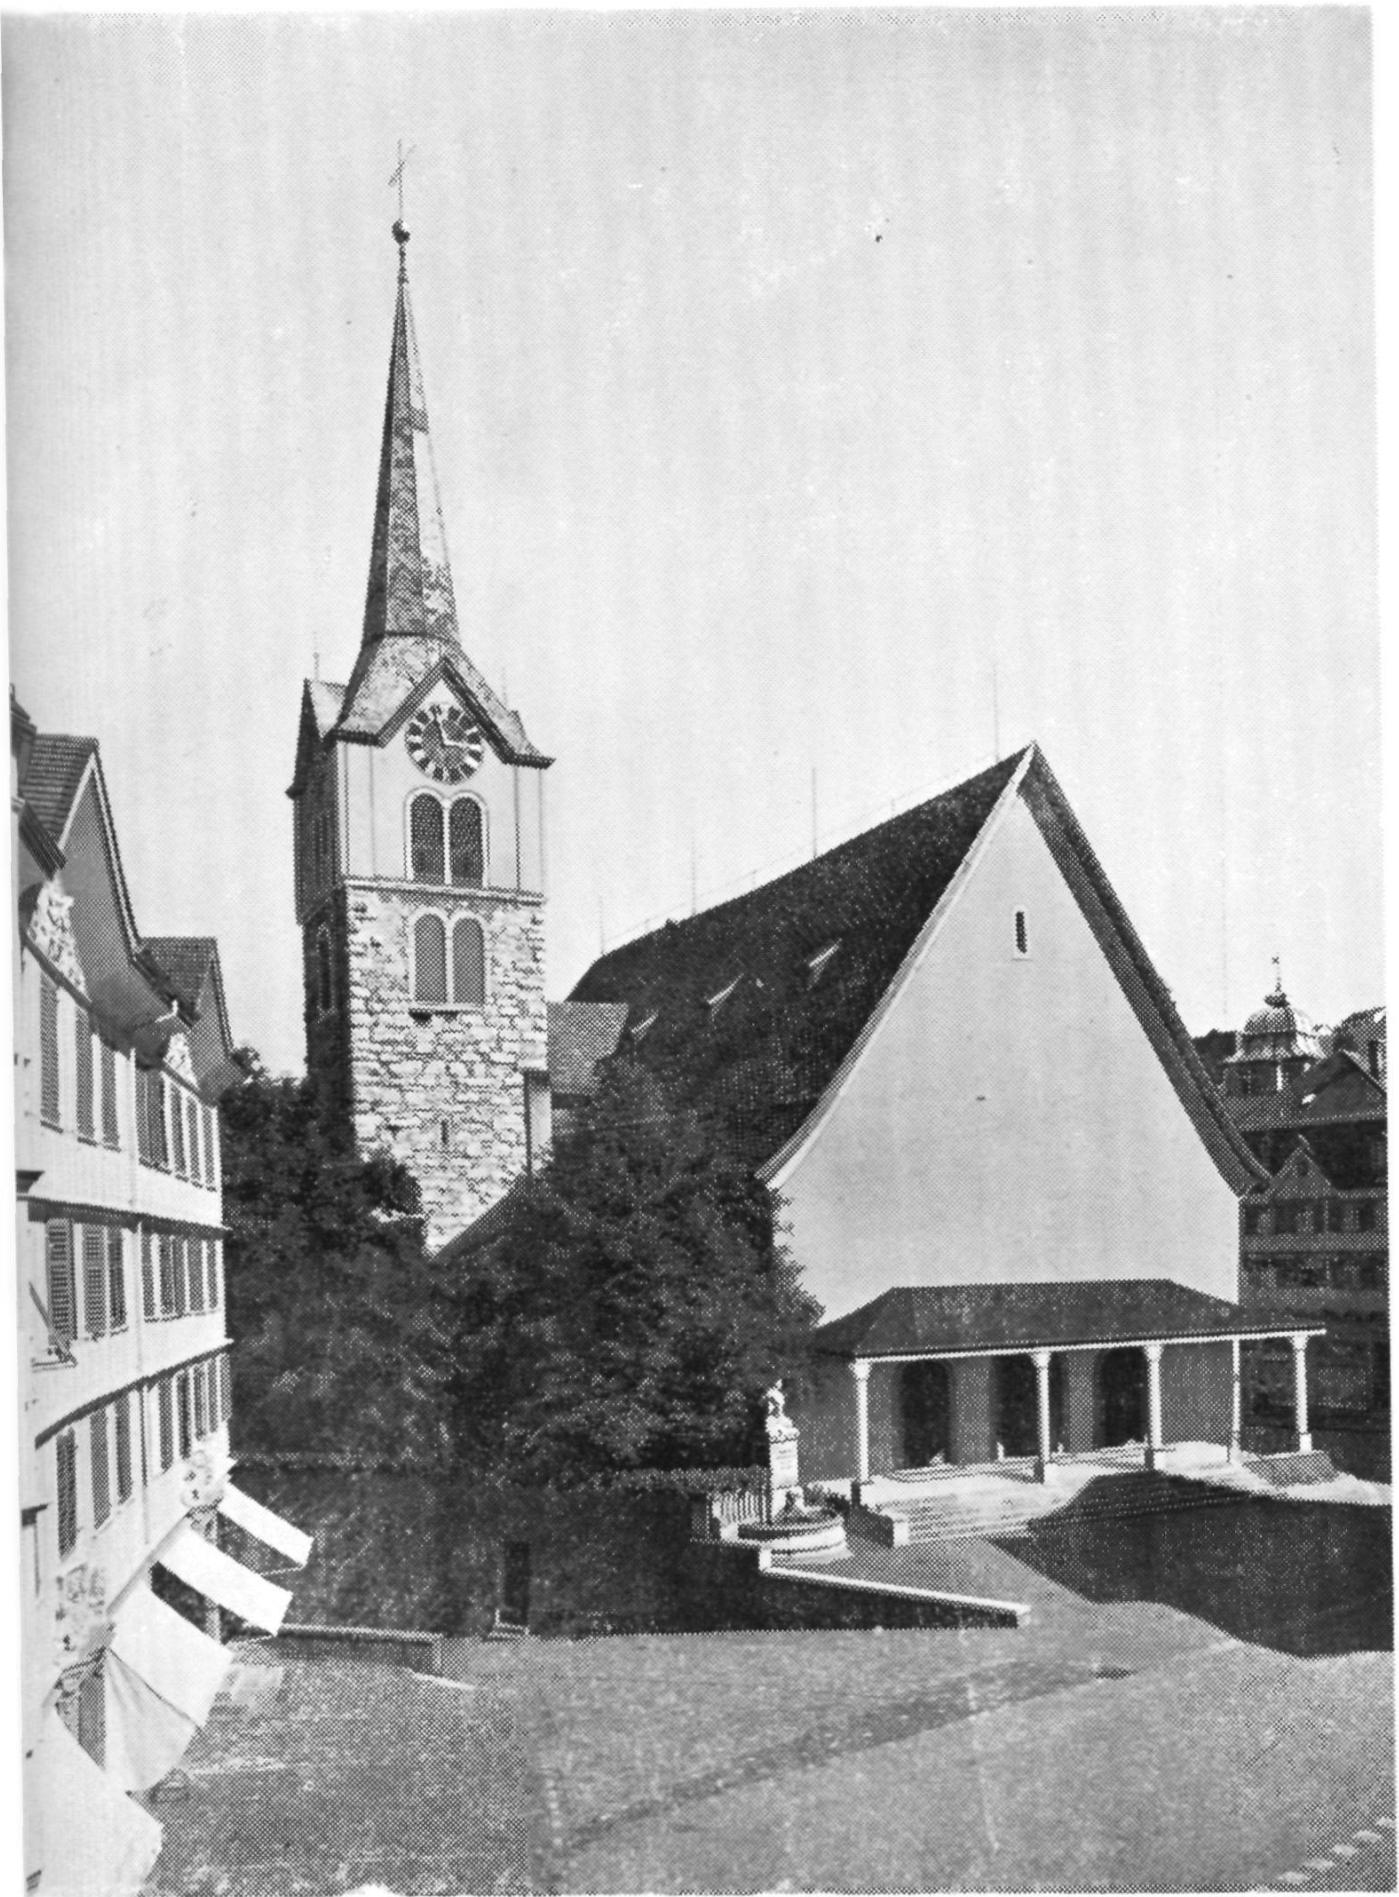
Herisau, die Kirche von N.-W. nach der Restaurierung von 1959/60 mit den wiederhergestellten korbbogigen Türen von 1782 und dem wiederhergestellten Vorzeichen von 1790, ohne spätgotisches Rundfenster. Der Turm mit dem neuverputzten Glockengeschoß u. den deutlich sichtbar gemachten alten Schallfenstern.

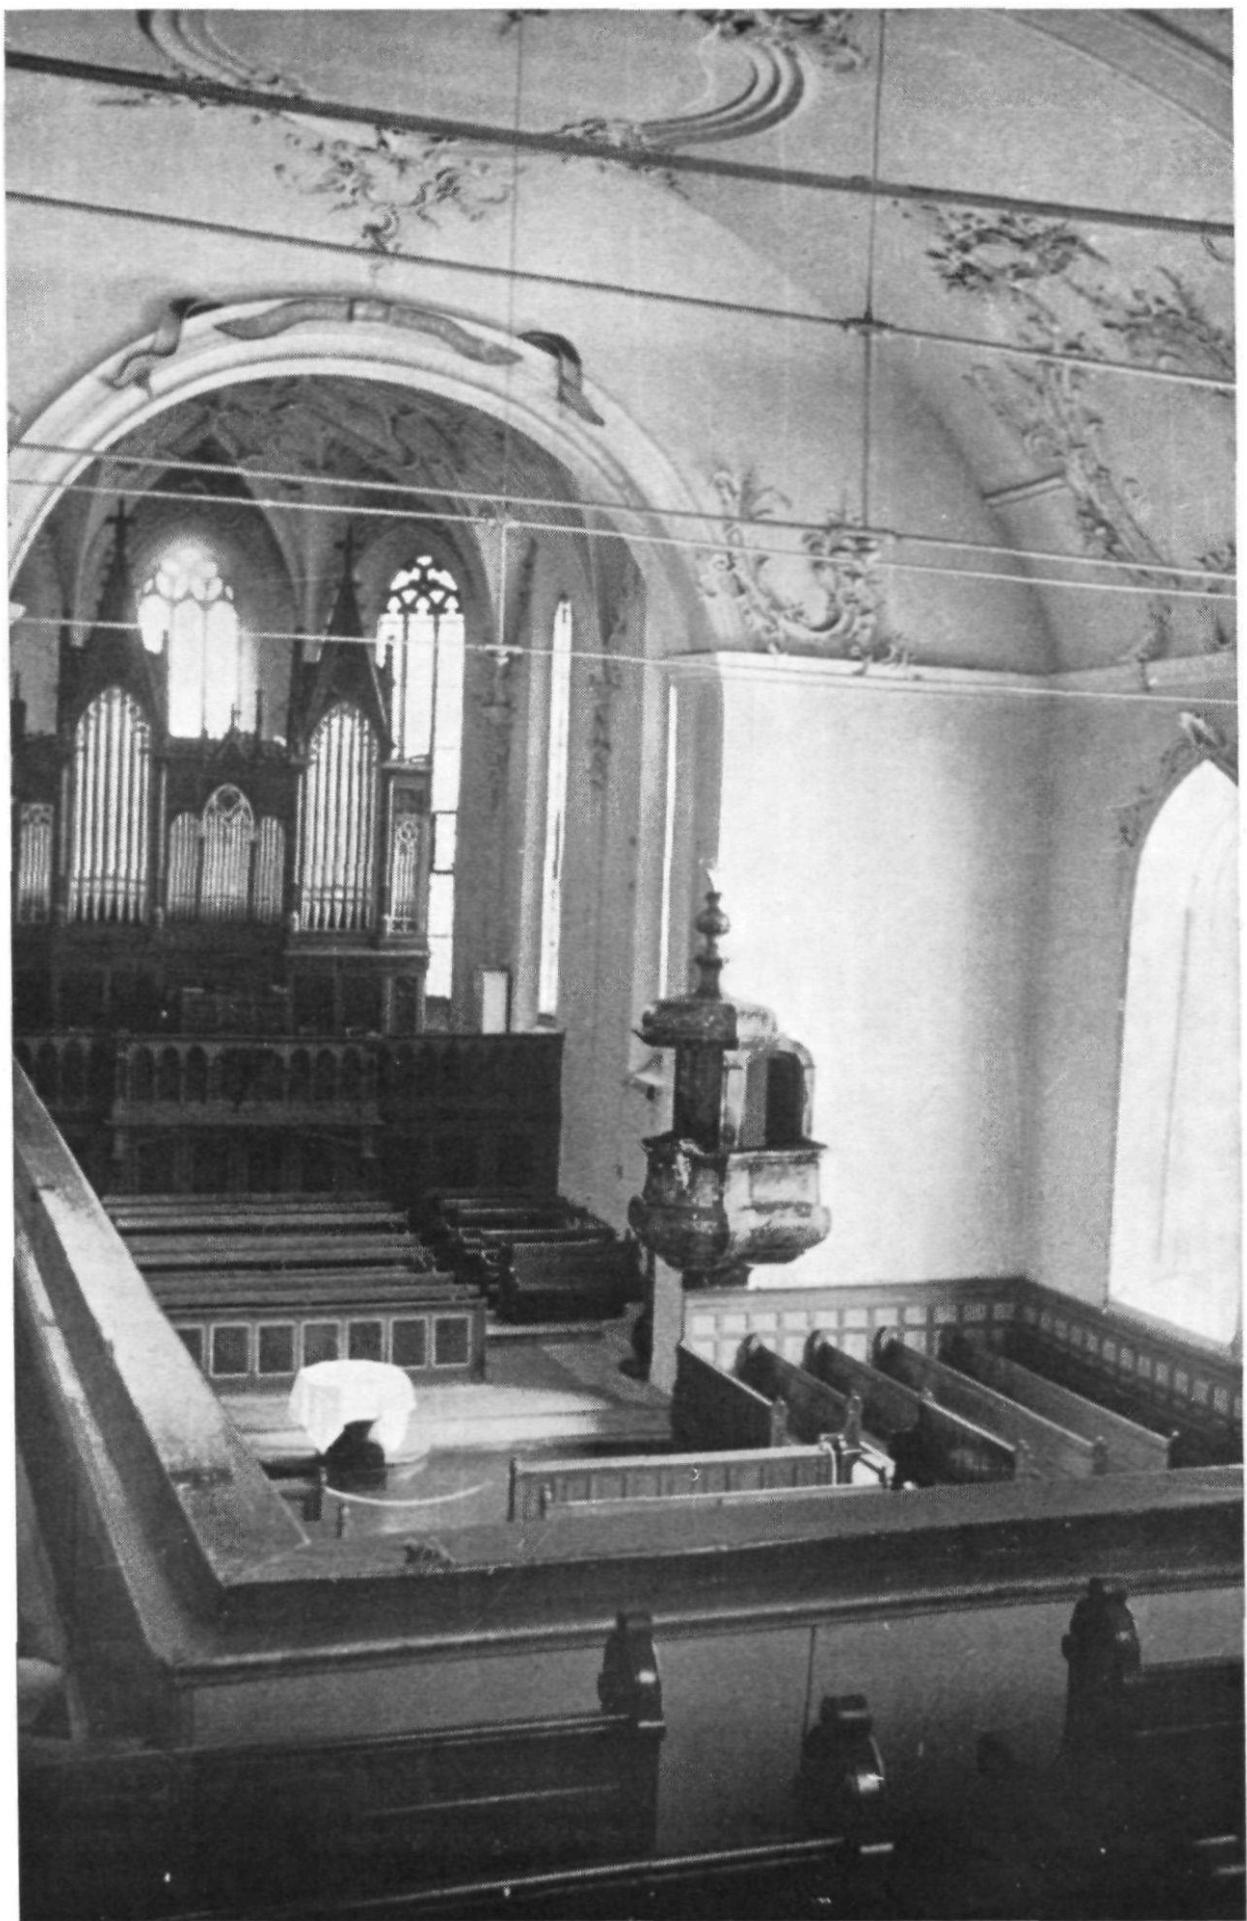
Herisau, das Innere vor der Restaurierung von 1959/60 mit der neugotischen Orgel von 1879, der alten Emporenbrüstung, dem Brusttäfer, der alten Bestuhlung und den Zugstangen.

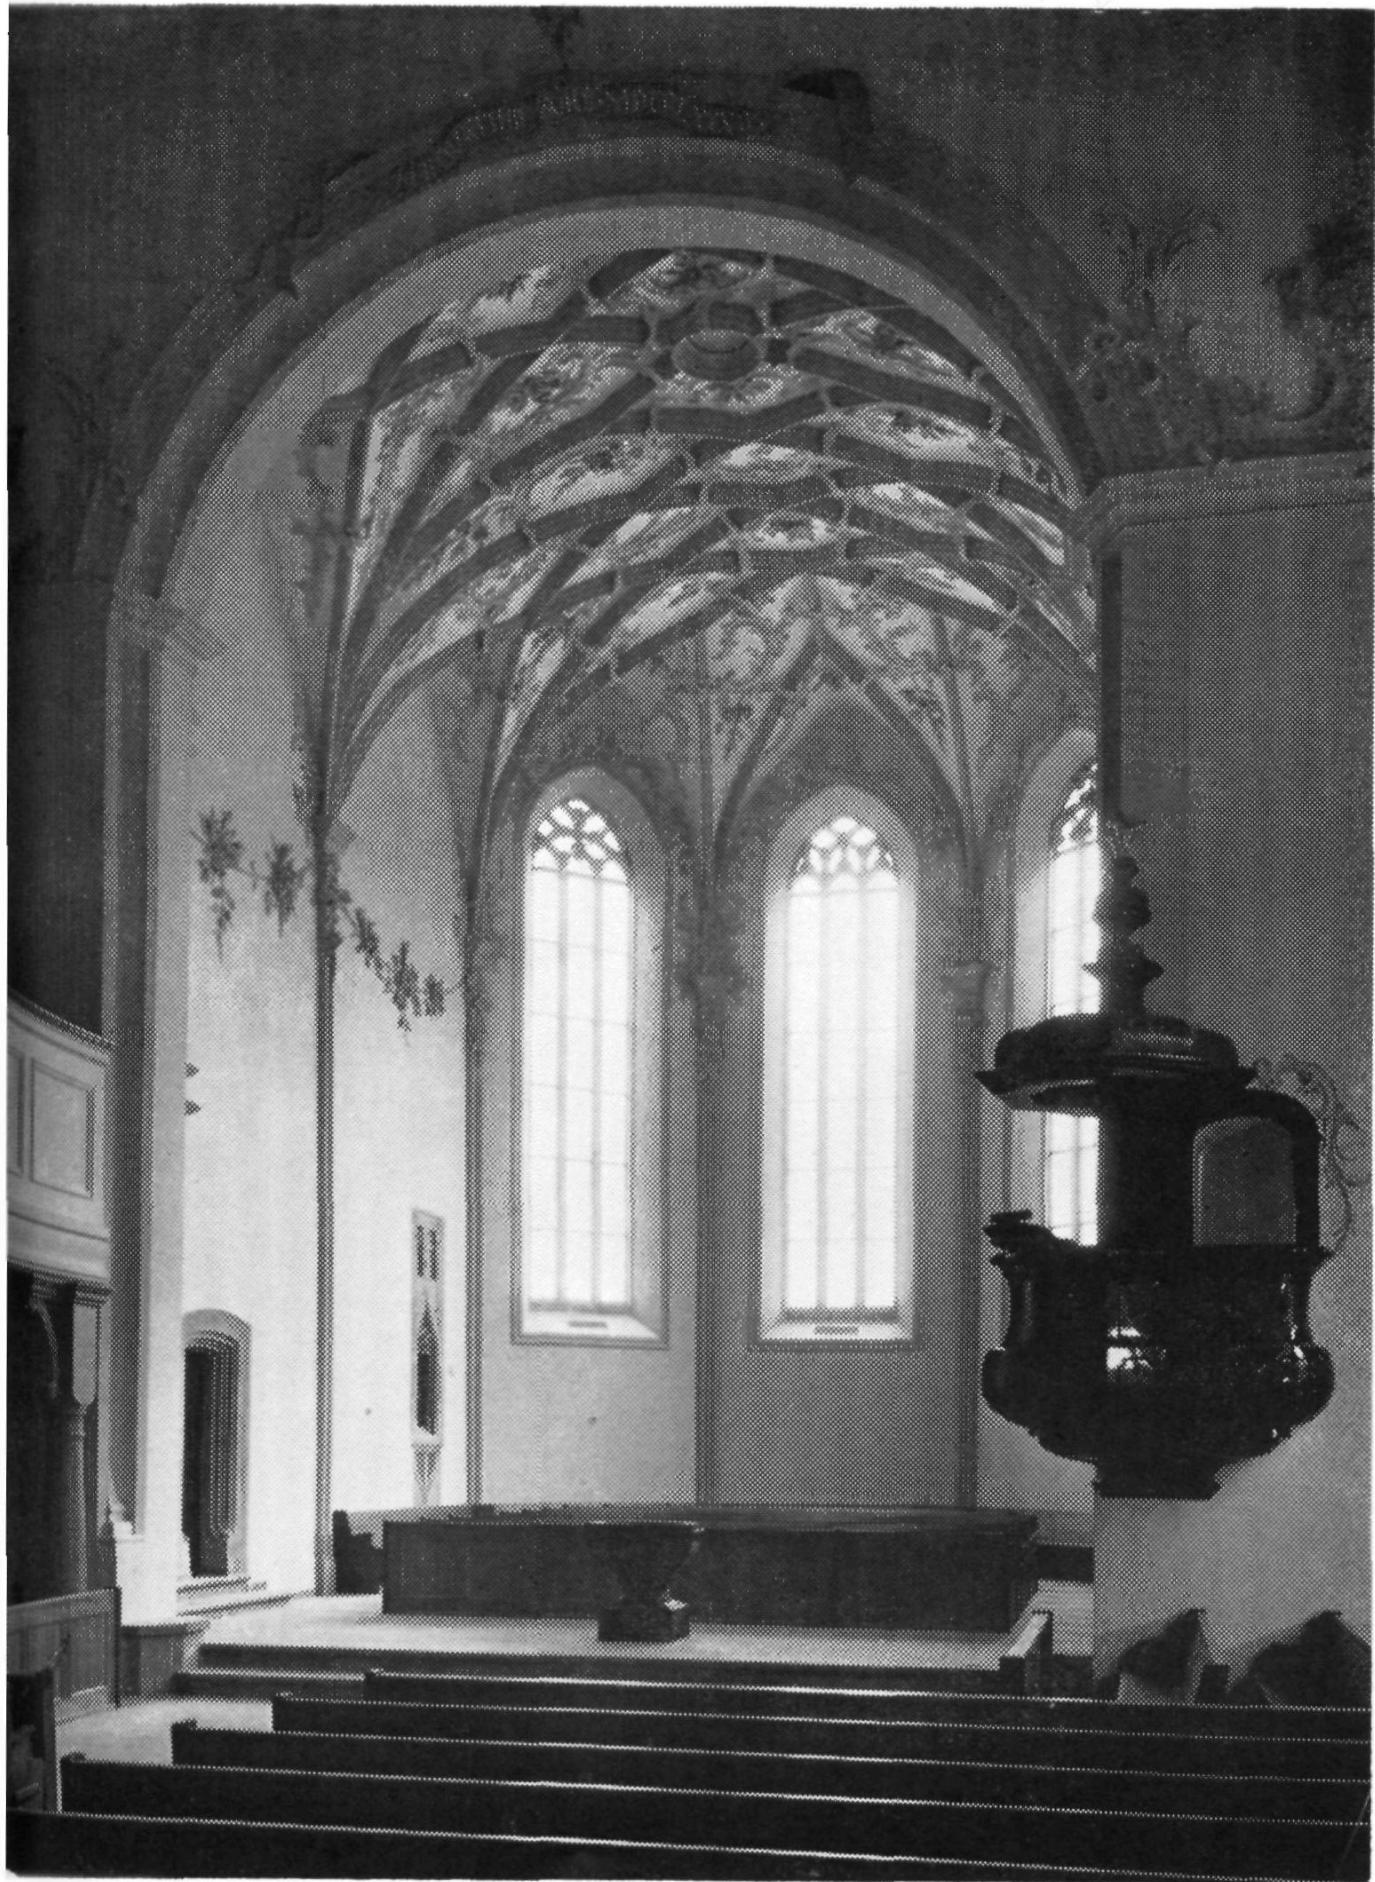
Herisau, das spätgotische Chor nach der Restaurierung von 1959/60 mit dem Netzgewölbe von 1516/20 und den Stuckaturen des Andreas Moosbrugger von 1782 (Jahrzahl am Chorbogen). An der östlichen Schildmauer das abgedeckte spätgotische Sakramentshäuschen. Kanzel und Taufstein aus stucco lustro von 1782.

In den Chor der barocken Formen stimmt auch die *Kanzel* aus weiß-grau-schwarzem Stuckmarmor (*stucco lustro*) ein, die in ihren Umrissen noch das Rokoko bekundet, aber in ihren Schwarz- und Weißtönen und in der symmetrischen Ziervase auf dem Schaldeckel zum Klassizismus hinneigt¹⁶⁸. Auch sie ist ohne Zweifel zusammen mit dem stuckmarmornen Taufstein vom Meister der Stuckaturen geschaffen geworden, sind doch ganz ähnliche Stuckkanzeln in den nämlichen Tönen und Formen aus dem Kreise der Gebrüder Moosbrugger bekannt, wie jene von Wädenswil und von Trogen¹⁶⁹.

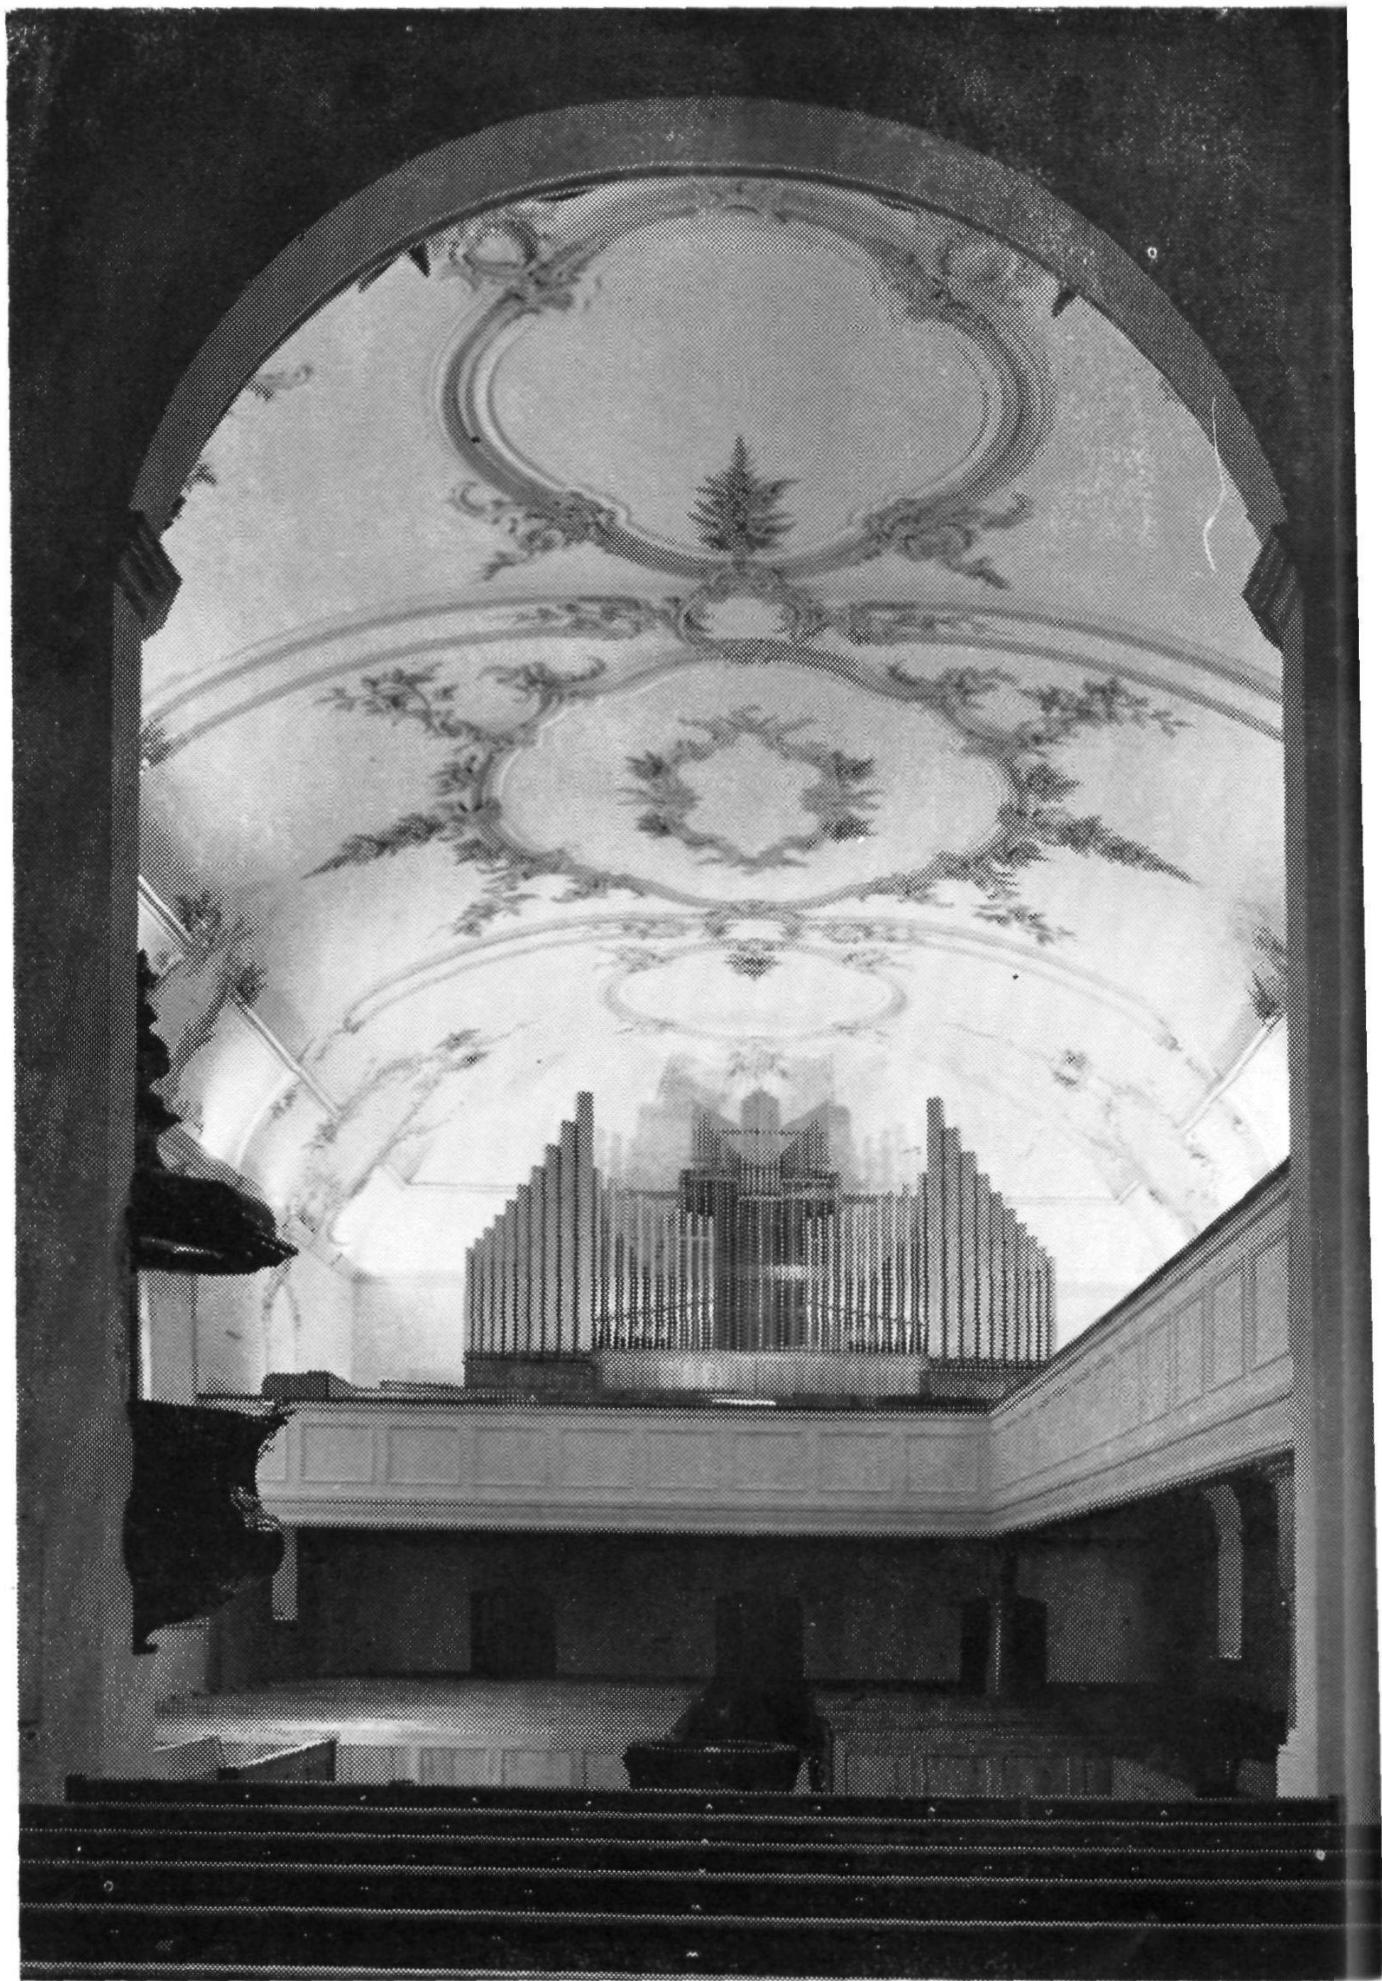
Herisau, das Schiff vom Chor aus mit dem stuckierten Gewölbe von 1782, der neuen Orgel und der umgestalteten Empore.

Nicht gerade zur Verschönerung des festlichen Saales, selbst nach ihrer Verbesserung durch die Restauration von 1959/60, dient die *Empore* der Nord- und Westwand, die vom Zimmermeister Johannes Knellwolf wohl zur Behebung des Platzmangels im Jahre 1782 erstellt worden ist und heute aus dem gleichen Grunde selbst an der Nordwand beibehalten werden mußte¹⁷⁰.

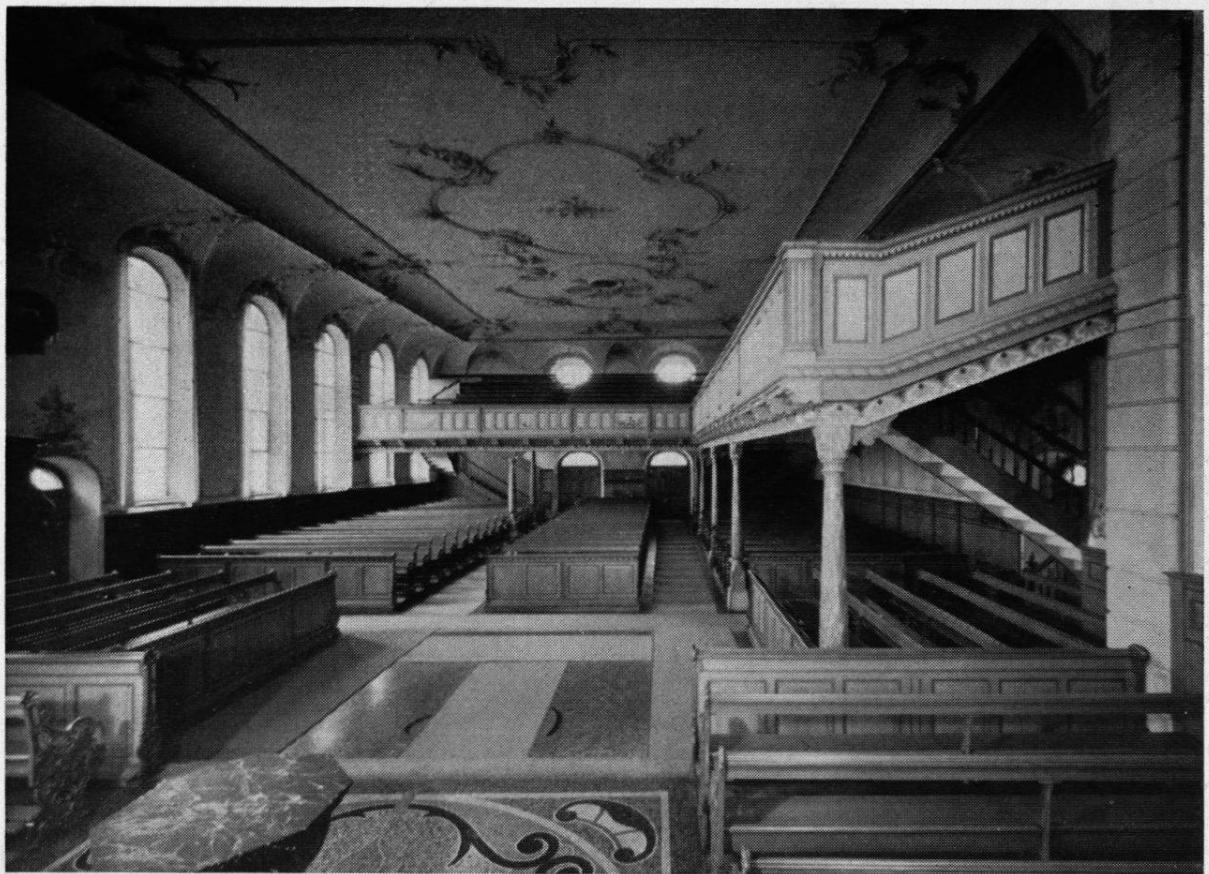
Teufen, das Innere vom Chor aus vor der Restaurierung von 1959/60 mit der klassizistischen Nord- und Westempore und der alten Bestuhlung.

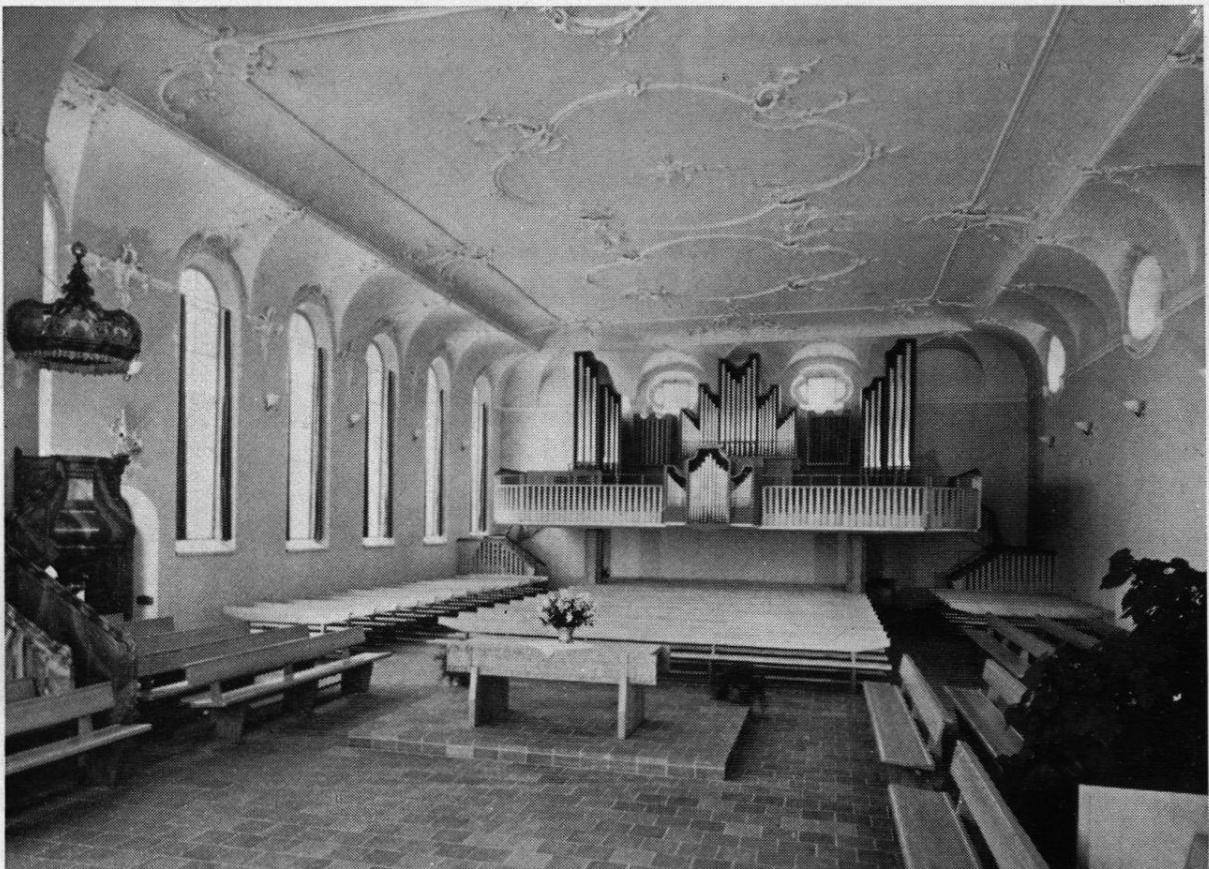
Teufen, das Innere vom Chor aus nach der Restaurierung von 1959/60 mit der neuen Orgel auf der neuen Westempore.
