**Artikel:** Denkmalpflege in Appenzell Ausserrhoden und Innerrhoden

## Die Kirchen von Teufen und Herisau

von Prof. Dr. Eugen Steinmann, Trogen

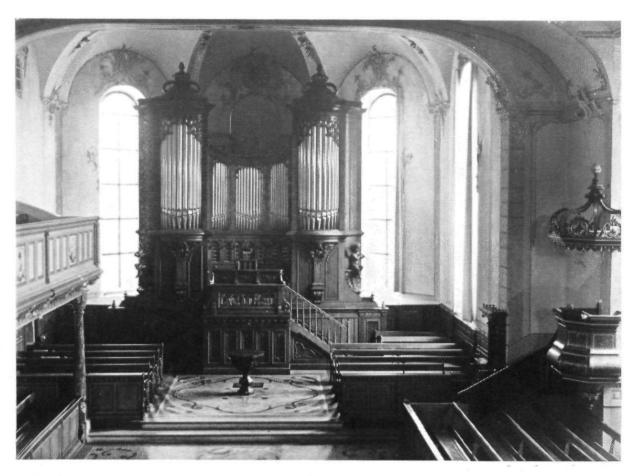
Teufen, das Chor im Zustand vor der Restaurierung von 1959/60 mit der Orgel im Neurokoko-Stil und dem mosaikartig verlegten Steinzeugboden von 1893/94.

Mit der farbigen Gestaltung hängt in Teufen auch der Boden zusammen. Der mosaikartige, vom Jugendstil beeinflußte Steinzeugboden von 1893/94 (vgl. Abb.) wurde herausgerissen und an dessen Stelle wieder der ursprüngliche, aus Resten noch erkennbare <sup>83</sup> Boden mit roten Tonplatten, sogenannten Florentinerplatten, die in Rapperswil herge-

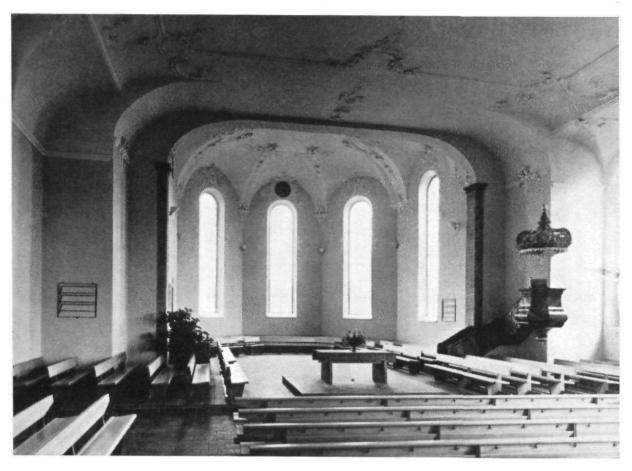
Teufen, das Innere gegen das Chor nach der Restaurierung von 1959/60 mit dem neuen Tonplattenboden und der neuen formschönen Bestuhlung.

stellt worden sind <sup>84</sup>, in Chor und Schiff verlegt. Auch dieser bindet Chor und Schiff im Sinne des evangelischen Kirchenraumes enger zusammen, was Grubenmann ja scheinbar auch mit der doppelten Einziehung zwischen Chor und Schiff bezweckt hat <sup>85</sup>. Wo die vom Schiff ins Chor führenden Stufen anfangs sich befanden, ob bei den beiden Pilastern oder schon etwas westlich davon, wo sie bis zu dieser Restaurierung lagen <sup>86</sup>, ist ungewiß, jedenfalls hat Architekt Trüdinger im Interesse einer noch stärkeren Verschleifung von Schiff und Chor den Niveau-Unterschied um eine Stufe vermindert und diese Stufe noch weiter nach Westen bis zu den beiden Seiteneingängen vorgeschoben. Infolgedessen konnte auch der durch ein einstufiges Podium emporgehobene Abendmahlstisch zur Betonung der liturgischen Gemeinschaft noch mehr gegen das Kirchenschiff hin und in die Gemeinde hinein gerückt werden <sup>87</sup>.

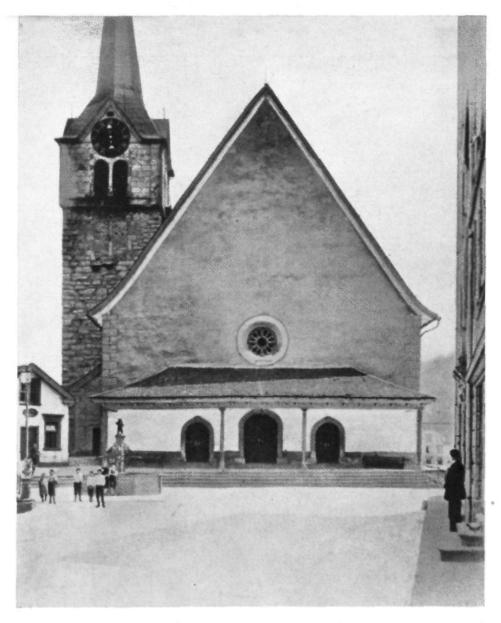
Herisau, die Westfassade vor der neugotischen Renovation von 1906 mit den korbbogigen Portalen von 1782, dem Vorzeichen von 1790 und dem spätgotischen Rundfenster (Foto unbekannter Herkunft).

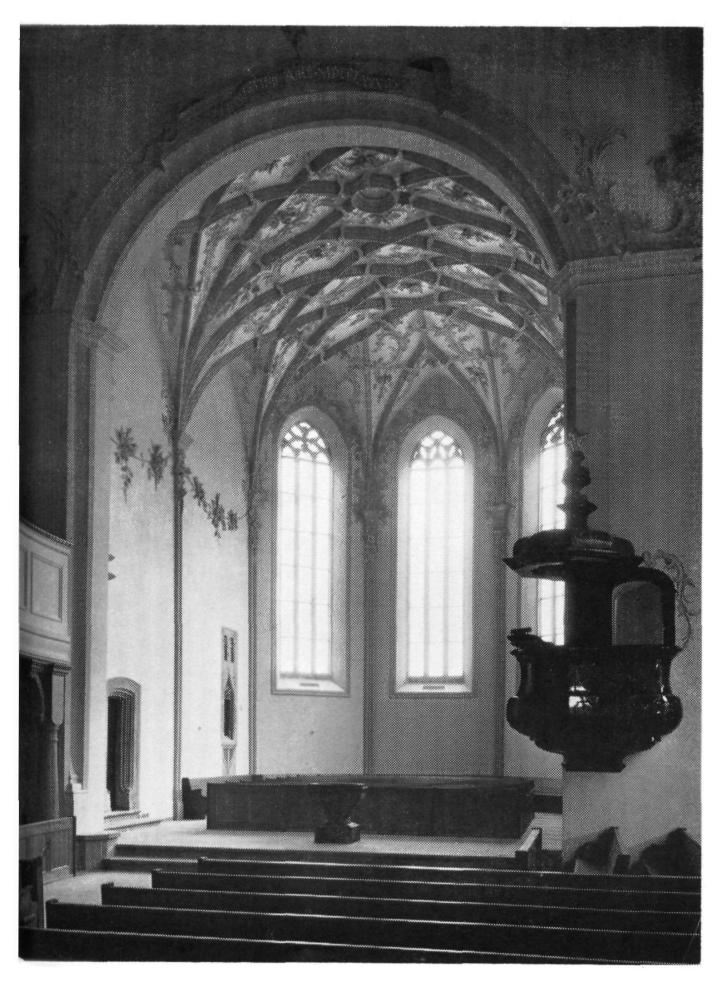
Herisau, das spätgotische Chor nach der Restaurierung von 1959/60 mit dem Netzgewölbe von 1516/20 und den Stuckaturen des Andreas Moosbrugger von 1782 (Jahrzahl am Chorbogen). An der östlichen Schildmauer das abgedeckte spätgotische Sakramentshäuschen. Kanzel und Taufstein aus stucco lustro von 1782.

In den Chor der barocken Formen stimmt auch die Kanzel aus weißgrau-schwarzem Stuckmarmor (stucco lustro) ein, die in ihren Umrissen noch das Rokoko bekundet, aber in ihren Schwarz- und Weißtönen und in der symmetrischen Ziervase auf dem Schalldeckel zum Klassizismus hinneigt <sup>168</sup>. Auch sie ist ohne Zweifel zusammen mit dem stuckmarmornen Taufstein vom Meister der Stuckaturen geschaffen geworden, sind doch ganz ähnliche Stuckkanzeln in den nämlichen Tönen und Formen aus dem Kreise der Gebrüder Moosbrugger bekannt, wie jene von Wädenswil und von Trogen <sup>169</sup>.

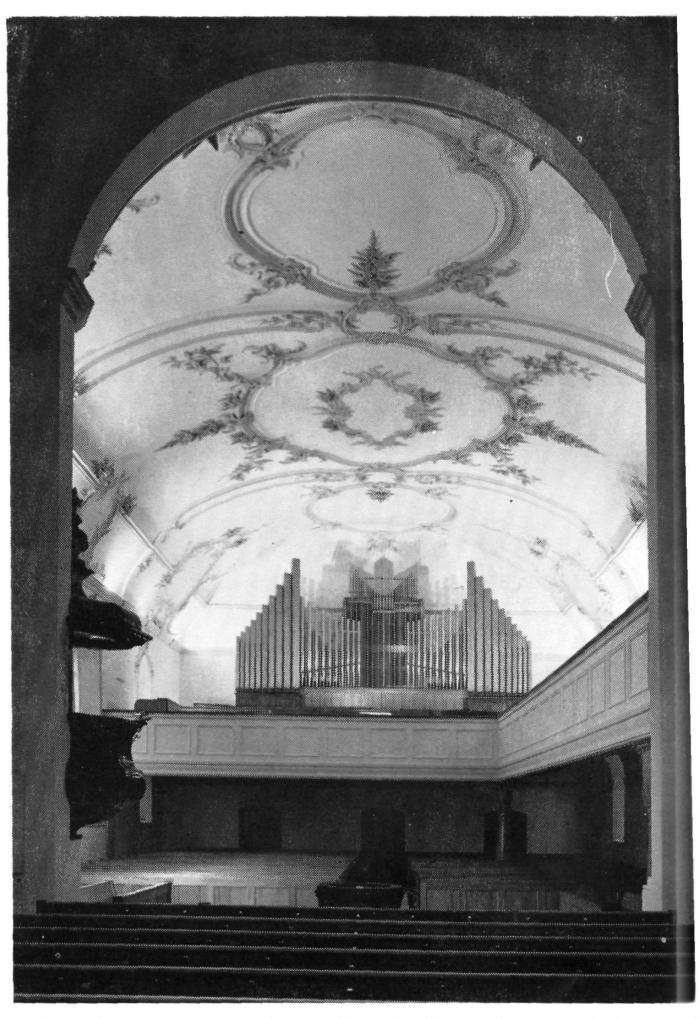
Herisau, das Schiff vom Chor aus mit dem stuckierten Gewölbe von 1782, der neuen Orgel und der umgestalteten Empore.

Nicht gerade zur Verschönerung des festlichen Saales, selbst nach ihrer Verbesserung durch die Restauration von 1959/60, dient die Empore der Nord- und Westwand, die vom Zimmermeister Johannes Knellwolf wohl zur Behebung des Platzmangels im Jahre 1782 erstellt worden ist und heute aus dem gleichen Grunde selbst an der Nordwand beibehalten werden mußte <sup>170</sup>.

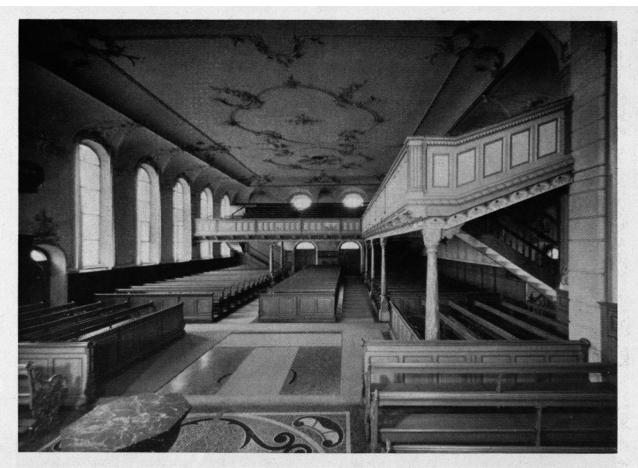
Teufen, das Innere vom Chor aus vor der Restaurierung von 1959/60 mit der klassizistischen Nord- und Westempore und der alten Bestuhlung.

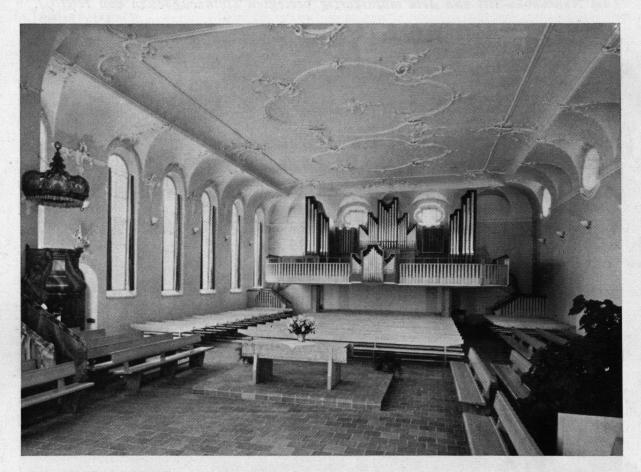
Teufen, das Innere vom Chor aus nach der Restaurierung von 1959/60 mit der neuen Orgel auf der neuen Westempore.
