**Artikel:** Aegerten-Tschannematte 1989 : Stein-Holz-Strukturen einer römischen Hafenanlage?

**Autor:** Suter, Peter J.

# Aegerten-Tschannematte 1989. Stein-Holz-Strukturen einer römischen Hafenanlage ?

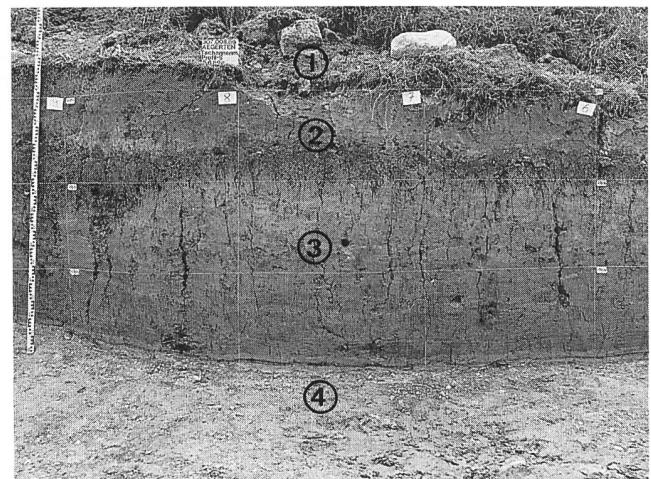
Abb. 1: Aegerten-Tschannematte 1989. Profil 3. Schichtabfolge. 1 Humus, 2 Aufschüttung, 3 Siltschichten (gebändert), 4 Kiesuntergrund. Blickrichtung Süd. Zur Lage siehe Abb. 2.

In den am südlichen und nördlichen Parzellenrand dokumentierten Profilen konnte folgende Schichtabfolge (Abb. 1) beobachtet werden:

- Unter dem aktuellen Humus (1)
- zeigten sich im Bereich einer ehemaligen Senke eine Siltauffüllung und eine darunterliegende ehemalige Akeroberfläche (2); sie waren teilweise mit neuzeitlichem Schutt versetzt.<sup>2</sup>
- Die darunterliegenden, gelben und grauen Siltschichten (3) sind fluviatile Ablagerungen. Sie überdecken den
- kiesigen Untergrund (4), dessen reliefierte Oberfläche mittels einer flächendeckenden Höhenmessung dokumentiert wurde.

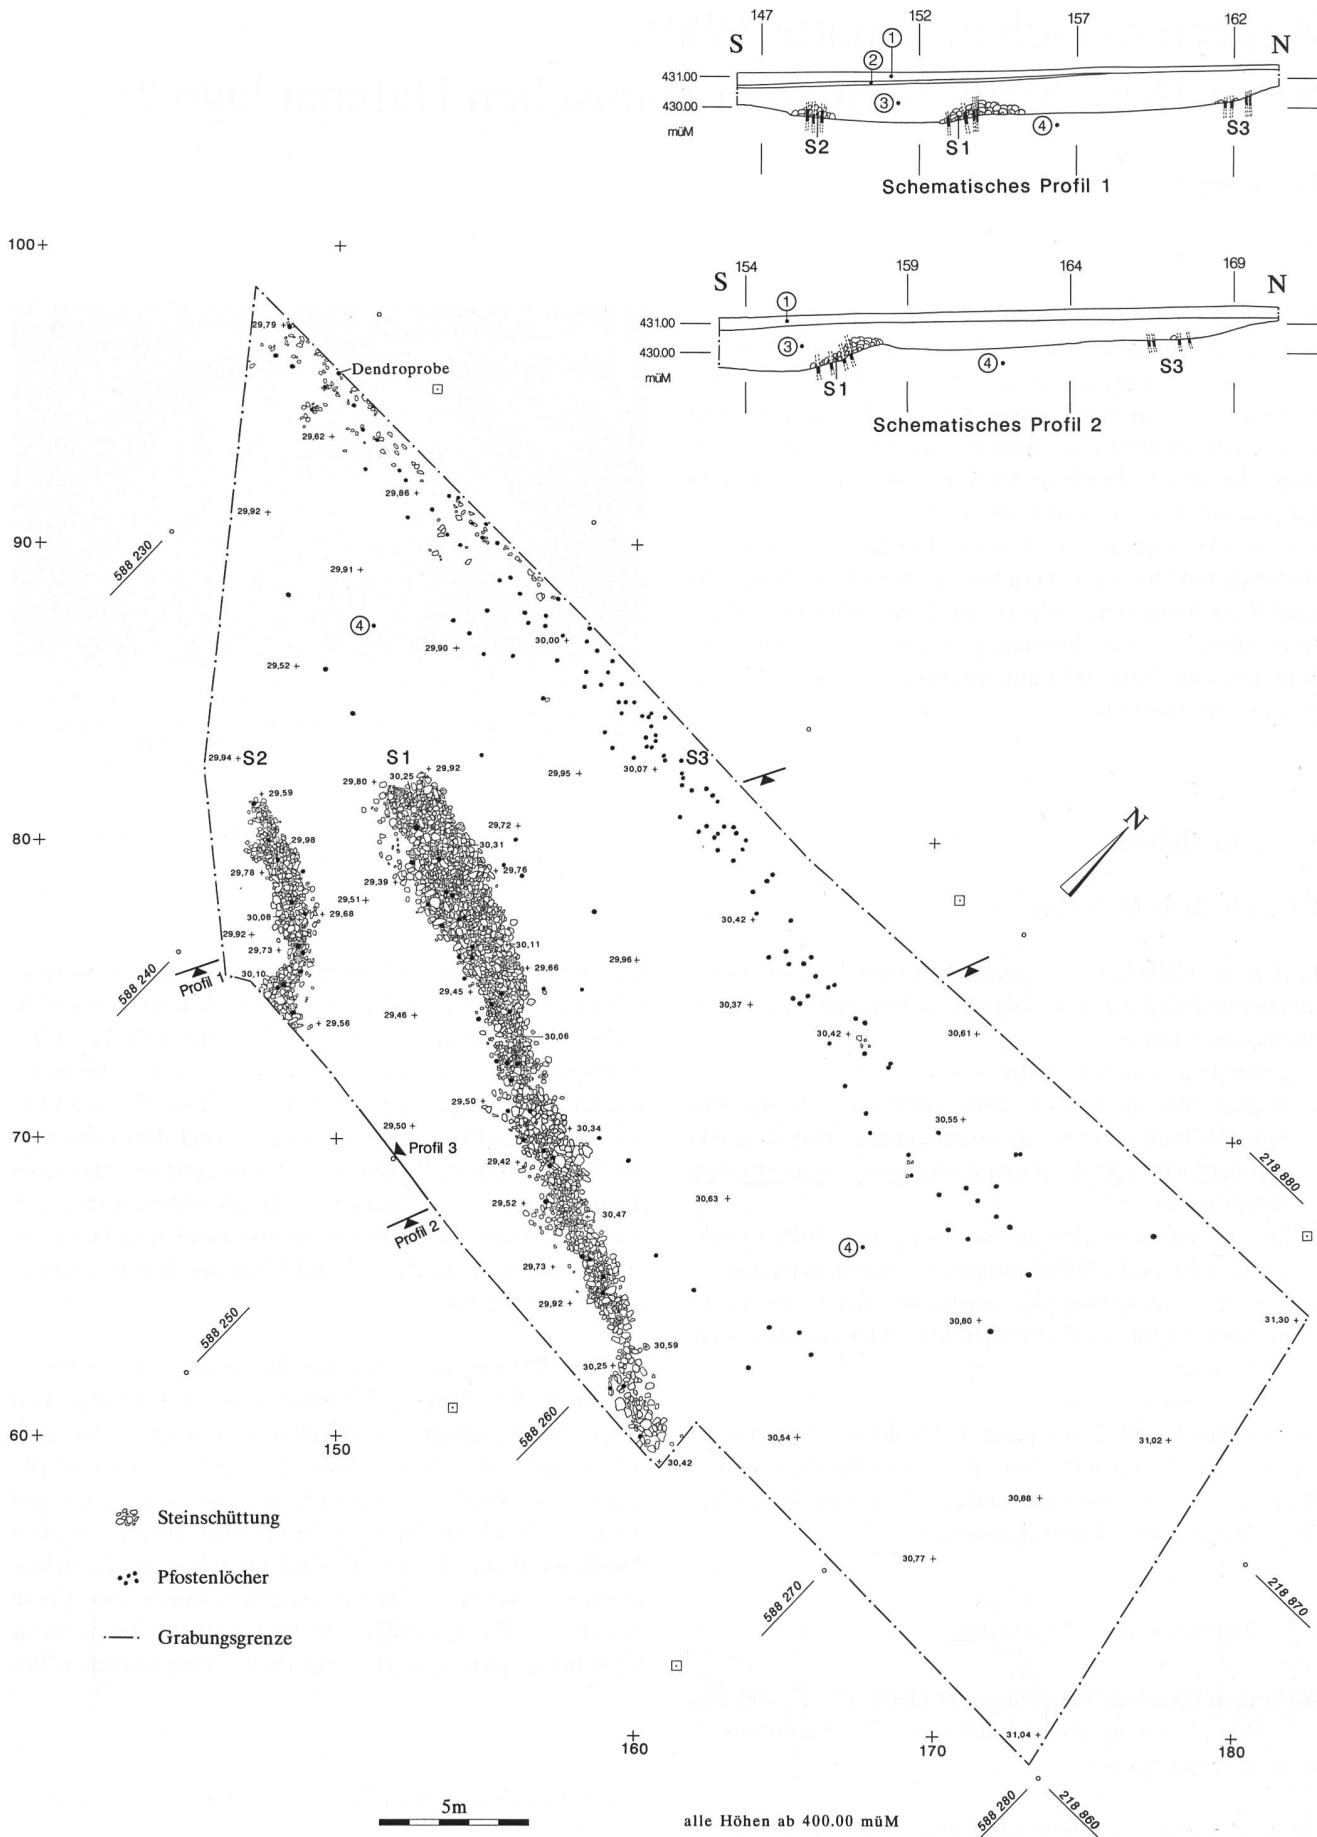
Abb. 2: Aegerten-Tschnannematte 1989. Situationsplan mit Strukturen S1 bis S3 und schematische Profile. M. 1:250.

Die Profile 1 und 2 auf unserer Abbildung 2 fassen die Grobstratigrafie anhand zweier in etwa rechtwinklig zu den Strukturen S1–S3 angelegter und etwa Süd-Nord-verlaufender, schematischer Profile zusammen.

Die beiden Stein-Holz-Strukturen S1 und S2 begleiten also eine etwa 50 cm in den Kiesuntergrund eingetiefte «Rinne» (vgl. Profile auf Abb. 2). In beiden Fällen dürften die Pfostenlöcher, die gegen die «Rinne» hin eine erhöhte Dichte aufweisen, der Fixierung der Steinschüttungen gedient haben.

Aus unserer Abbildung 2 geht hervor, dass wir die westlichen Enden der beiden Steinstrukturen S2 und S1 erfasst haben; in

Die Oberfläche der Kiesschicht (4) steigt von Westen (knapp 430 müM) gegen Osten (um 431 müM) generell leicht an (Abb. 2, Höhenkoten und schematische Profile).<sup>3</sup> Auch nördlich der Struktur S1 steigt der Kiesuntergrund bis zur Pfählung S3 sanft an<sup>4</sup> und liegt hier bis zu 1 m höher als in der zwischen den Strukturen S2 und S1 eingetieften «Rinne», deren Sohle sich auf etwa 429.50 müM befindet.<sup>5</sup> Vermutlich wurde die «Rinne» künstlich, d.h. von Menschenhand ab- oder nachgetieft, wobei das Aushubmaterial ausserhalb der Steinstrukturen angeschüttet wurde.

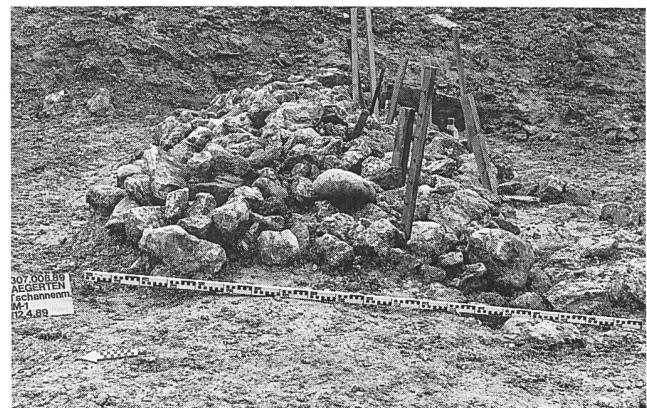
Abb. 4: Aegerten-Tschannematte 1989 – Etappe 1. Stein-Holz-Struktur S1. Die Pfostenlöcher sind mittels eingesteckter Pfähle sichtbar gemacht. Blickrichtung Südost.

**Struktur S1:** Die im westlichen Teil etwas breitere Stein-anhäufung S1 (Abb. 2; 4–5) konnte auf einer Länge von knapp 20 m freilegt und dokumentiert werden. Am südlichen Rand der Steinstruktur S1 fällt die darunterliegende Kiesoberfläche deutlich ab: sie sinkt hier auf etwa 429.50 müM, während sie nördlich davon von etwa 430.00 müM auf 430.60 müM (im Osten) ansteigt. Auch hier zeichneten sich bereits innerhalb der Bruchsteine eine grosse Anzahl von Pfostenlöchern ab. Im Gegensatz zur Struktur S2 befinden sich diese aber mehrheitlich im südlichen Be-

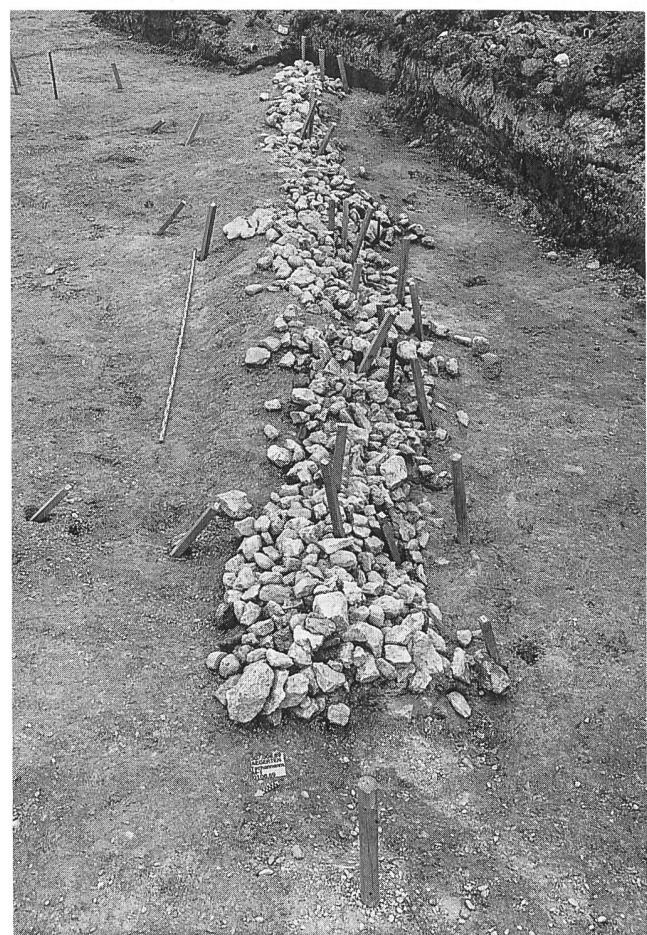
Abb. 5: Aegerten-Tschannematte 1989 – Etappe 2. Stein-Holz-Struktur S1. Die Pfostenlöcher sind mittels eingesteckter Pfähle sichtbar gemacht. Blickrichtung Südost.

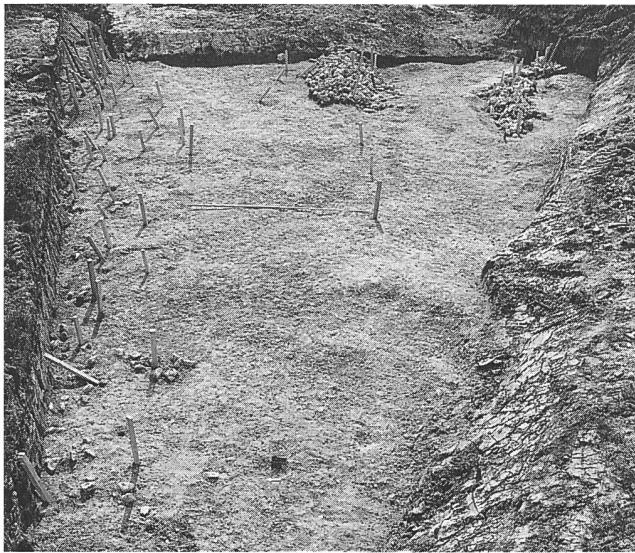
Abb. 6: Aegerten-Tschannematte 1989 – Etappe 1. Stein-Holz-Strukturen S2 (rechts), S1 (Mitte) und S3 (links). Die Pfostenlöcher sind mittels eingesteckter Pfähle sichtbar gemacht. Blickrichtung Ost.

*Struktur S3:* Die zahlreichen Pfostenlöcher entlang der nördlichen Grabungsgrenze bezeichnen wir als Struktur S3 (Abb. 2 und 6). Hier steigt die Kiesoberfläche gegen Osten allmählich an: von etwa 429.80 müM im westlichen Bereich unserer Grabungsfläche bis 430.80 müM beim östlichen Ende der Pfählung S3. Nördlich der Pfostenlöcher steigt das Kiesniveau ebenfalls an. Die zahlreichen Pfostenlöcher lassen sich nicht zu eindeutigen Pfahlreihen verbinden, was jedoch eine Gesamtkonstruktion nicht ausschließt. Während im östlichen Teil (Bruch)Steinanhäufungen fehlen, zeigen sich im westlichen Teil einige schwache Steinkonzentrationen;

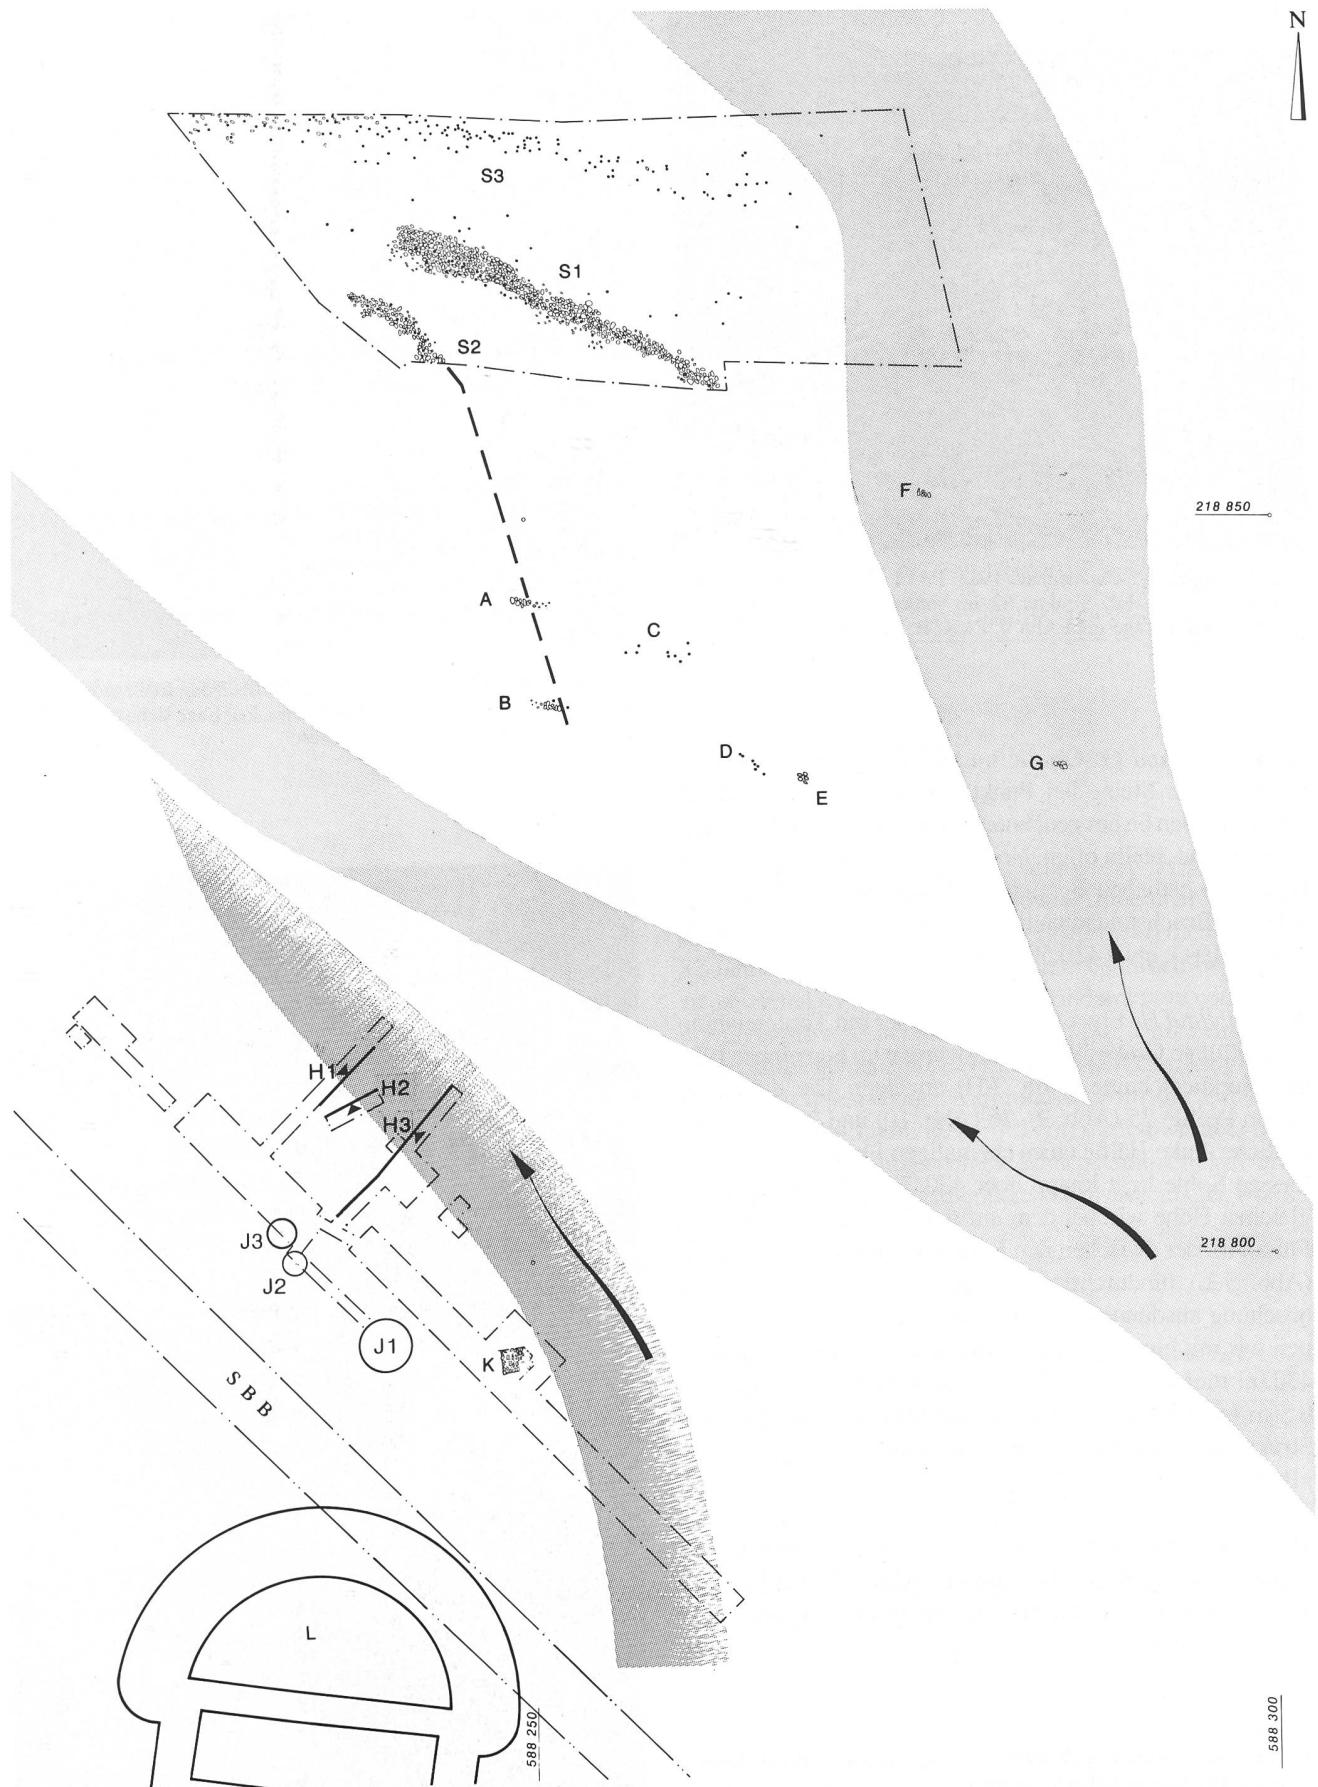
Abb. 7: Aegerten-Tschnannematte. Römische Strukturen und ehemalige Flussläufe. Stein-Holz-Strukturen 1989: S1–S3; punktuelle Beobachtungen 1983: A–G; Grabung 1983: H Profil durch älteres Flussbett, J Töpfereigruben, K umgestürzte Mauer; Grabung 1985: nördlicher Halbrundturm der spätrömischen Befestigungsanlage Isel. Hellgrau: Zihlarm 1850/60; dunkelgrau: südwestliches Ufer eines älteren, möglicherweise römerzeitlichen Zihlarmes. M. 1:500.

*Stein-Holz-Struktur A/B (= Struktur S2):* In den Profilen 11 und 12 (Abb. 7,A+B) zeigte sich die Fortsetzung unserer Struktur S2. Im Profil 12 (Abb. 8) ist die gut erhaltene Stein-Holz-Struktur geschnitten worden. Sie liegt auf der Kieschicht 4 (429.70 müM) und ist bis zu 70 cm hoch erhalten (430.40 müM). Östlich der Struktur S2, also links im Bild, fällt der Kiesuntergrund deutlich ab (etwa 429.50 müM). Vermutlich wurde der künstlich abgetiefe Kies westlich der Struktur S2 angeschüttet. Für diese Annahme sprechen jedenfalls einige unter Kies verschüttete Bruchsteine der Struktur S2 (rechts). Etwa in der Mitte der Struktur erkennen wir ein in den Kiesuntergrund eingetieftes Pfostenloch.<sup>6</sup>

*Pfostenlöcher C:* Östlich der Profile 11 und 12 zeigten sich auf der Kiesoberfläche (etwa 429.50 müM) verschiedene Pfostenlöcher (Abb. 7,C).<sup>7</sup>

*Pfostenlöcher D:* Auch bei Profil 13 (Abb. 7,D) lag die Kiesoberfläche, in der sich erneut verschiedene Pfostenlöcher abzeichneten, auf etwa 429.50 müM. Die Pfostenlöcher reichten hier etwa 80 cm in den Kiesuntergrund.<sup>8</sup>

*Steine E, F und G:* Ob die im südlichen Baugrubenprofil beobachteten Steine bei Punkt E (Abb. 7,E; etwa 429.70 müM) mit den bisher genannten Strukturen in Verbindung zu bringen sind, bleibt offen. Noch zweifelhafter ist dies für die beiden im östlichen Bereich der Baugrube von 1983 beobachteten Bruchsteinanhäufungen bei den Punkten F<sup>9</sup> und G (Abb. 7,F+G; etwa 430.50 müM).

*Alter Zihlauf H:* Etwa 10 m nördlich der mit Töpfereiabfällen verfüllten Grube<sup>10</sup> (Abb. 7,J) wurden im September 1983 drei Sondierschnitte (Abb. 7,H) angelegt. Die dokumentierten Profile 25 (Abb. 9), 26 (Abb. 10) und 29 zeigen die südliche, linke Hälfte eines ehemaligen Flussbettes. Dessen kiesige Sohle liegt knapp über 430.00 müM, also auf der gleichen Höhe wie bei dem auf der Flur Isel festgestellten Flussarm, der zwischen den beiden spätömischen Anlagen (Abb. 7,L) hindurchfloss<sup>11</sup>. Aufgrund der an der Uferböschung ausdünnenden, kiesigen Flussablagerungen können wir mit einem normalen Wasserpegel von knapp über 430.00 müM bis 431.00 müM rechnen. Dieser liegt also 0.5 m bis 1.50 m höher als in der «Rinne» zwischen den Strukturen S1 und S2 und in dem südlich davon gelegenen «Becken» (429.50 müM).

Die Abbildung 7 fasst die in den Jahren 1989 und 1983 beobachteten Befunde zusammen. Es scheint uns, dass die Fundpunkte A–D des Jahres 1983 zu den 1989 ausgegrabenen Strukturen S1–S3 gehören. Die Interpretation dieses Gesamtbefundes ist jedoch schwierig (Kap. 3).

Den Abbildungen 7 und 12 können wir entnehmen, dass weder die 1989 ausgegrabenen Strukturen S1–S3 noch die 1983 dokumentierten Befundpunkte A–D direkt mit dem Flusslauf von 1850/60 in Verbindung zu bringen sind. Das gleiche gilt auch für den in Profilen (H) erfassten, älteren Flusslauf, dessen Sohle auf etwa 430.00 müM liegt und der westlich unserer Strukturen vorbeizuließen scheint. Die Erklärung unserer Anlage ist deshalb nicht so einfach, wie wir uns das wünschen würden. Vielmehr müssen wir verschiedene Hypothesen (Uferbefestigung, Wasserkanalisation, Hafenanlage) überprüfen und die Wahrscheinlichste herauskristallisieren.

Unserer Abbildung 7 können wir entnehmen, dass die 1989 ausgegrabenen Strukturen S1–S3 und die 1983 dokumentierten Fundpunkte A–D nicht in direktem Zusammenhang mit dem Flusslauf von 1850/60 stehen, ausser wenn wir annehmen möchten, dass unsere Stein-Holz-Strukturen dazu dienen sollten, dessen Verzweigung zu erzwingen (Abb. 12,a). Dieser Hypothese widersprechen jedoch die zwischen den Strukturen S1 und S2 gelegenen «Rinne» und das südlich davon gelegene «Becken», die ja einen Wasser(durch)lauf begünstigt hätten.<sup>19</sup>

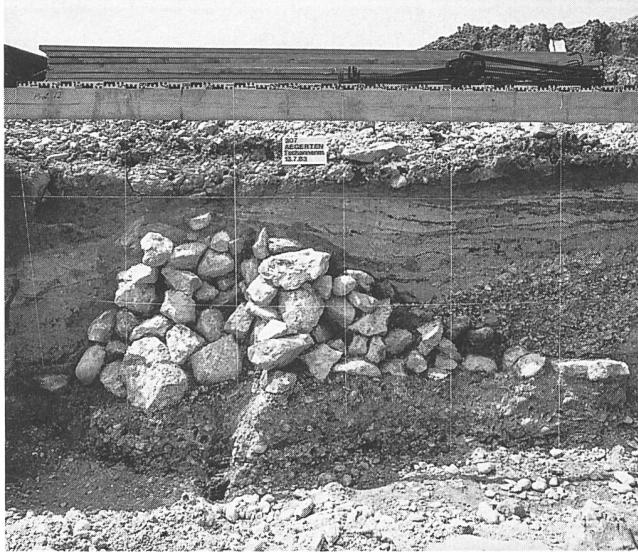
Abb. 8: Aegerten-Tschnannematte 1983. Profil 12 durch die Nord-Süd-verlaufende Stein-Holz-Struktur S2. Im Vordergrund ist ein Pfostenloch geschnitten. Zur Lage siehe Abb. 7, Punkt B. Blickrichtung Süd.

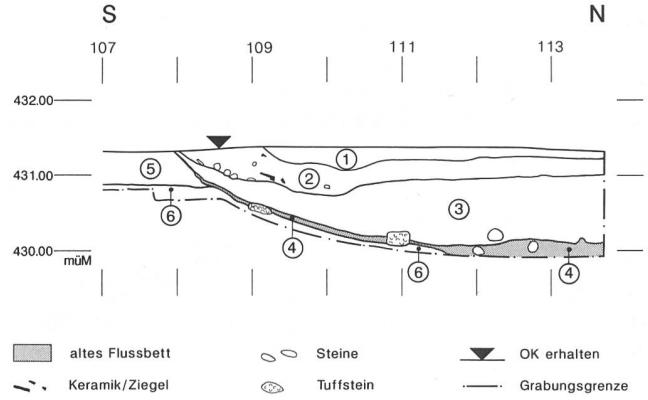
- 1 aktueller Humus
- 2 humöse/siltige Aufschüttungen
- 3 Silt/Sandschichten; im unteren Teil organ. Bänder = Verlandung und Verfüllung des ehemaligen Flussbettes
- 4 Kies-Sand-Schicht = ehemaliges Flussbett
- 5 grau-gelbe Siltschichten (gebändert)
- 6 schwarz-graue Silt-Ton-Schichten (ungebändert) = gewachsener Boden

Abb. 9: Aegerten-Tschnannematte 1983. Profil 25 durch den südlichen Teil des älteren, römerzeitlichen(?) Flussbettes. Zur Lage siehe Abb. 7, Punkt H3. M. 1:100. Blickrichtung Nordwest.

16 Aegerten-Isel 1983/84, Sondierschnitt 8 (siehe Bacher/Suter 1990, Abb. 40) und Aegerten-Tschanne Matte 1983, Sondierschnitte 7 bis 9 (Profile 25 = Abb. 9, 26 = Abb. 10 und 29).

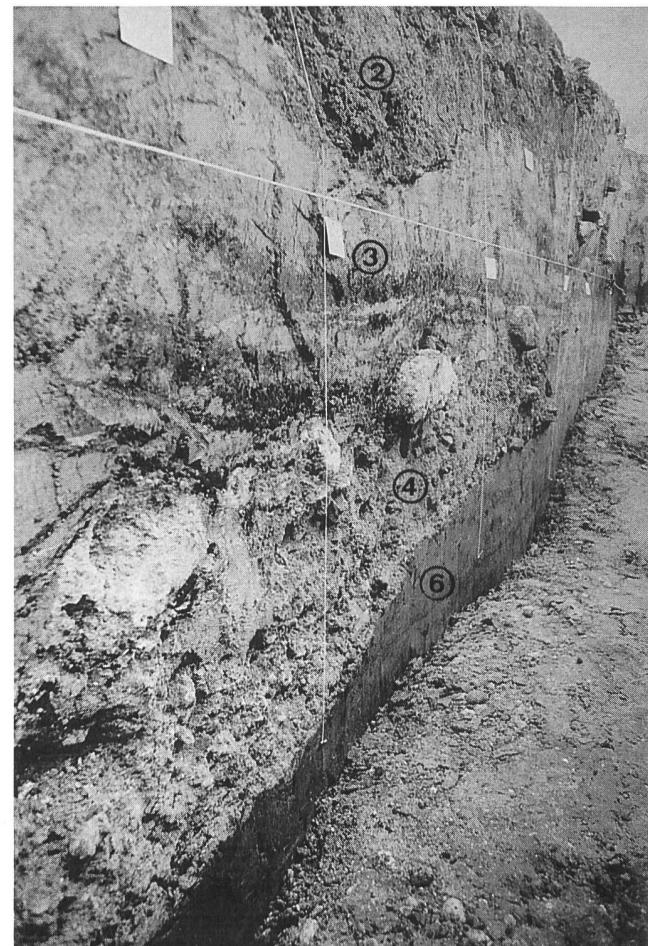
Abb. 10: Aegerten-Tschnannematte 1983. Profil 26 durch den südlichen Teil des älteren, römerzeitlichen(?) Flussbettes. Vgl. Legende Abb. 9. Zur Lage siehe Abb. 7, Punkt H1. Blickrichtung Süd.

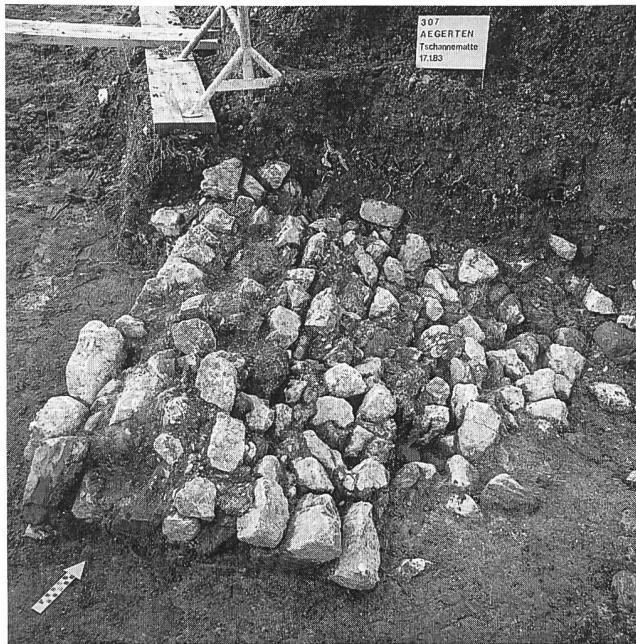
Abb. 11: Aegerten-Tschannematte 1983. Umgekipptes Mauerfragment. Blickrichtung Nord.

*Mauer K:* Das Anfang 1983 dokumentierte, umgekippte Mauerstück (Gebäude? Ufermauer?; Abb. 7,K und 11) liegt auf 431.50 müM und somit über dem von uns angenommenen Normalpegel.

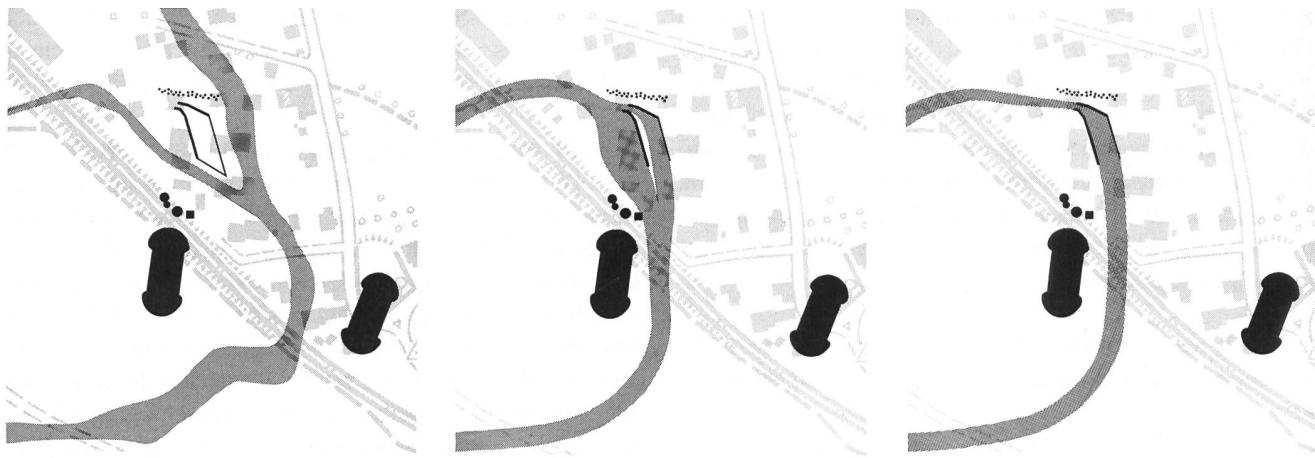
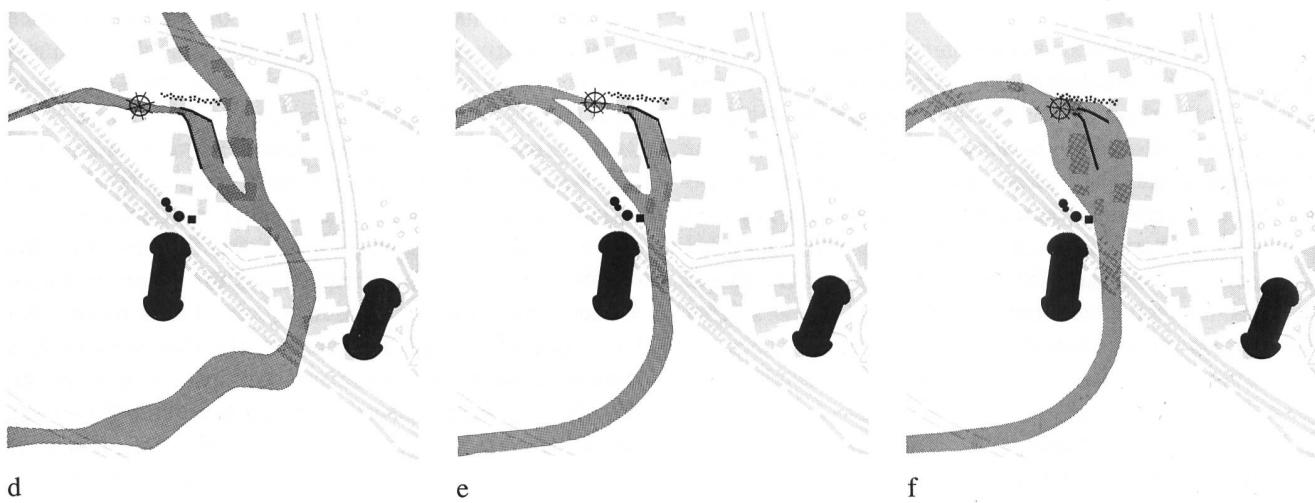
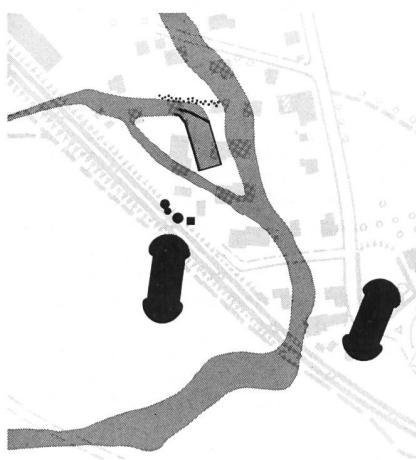
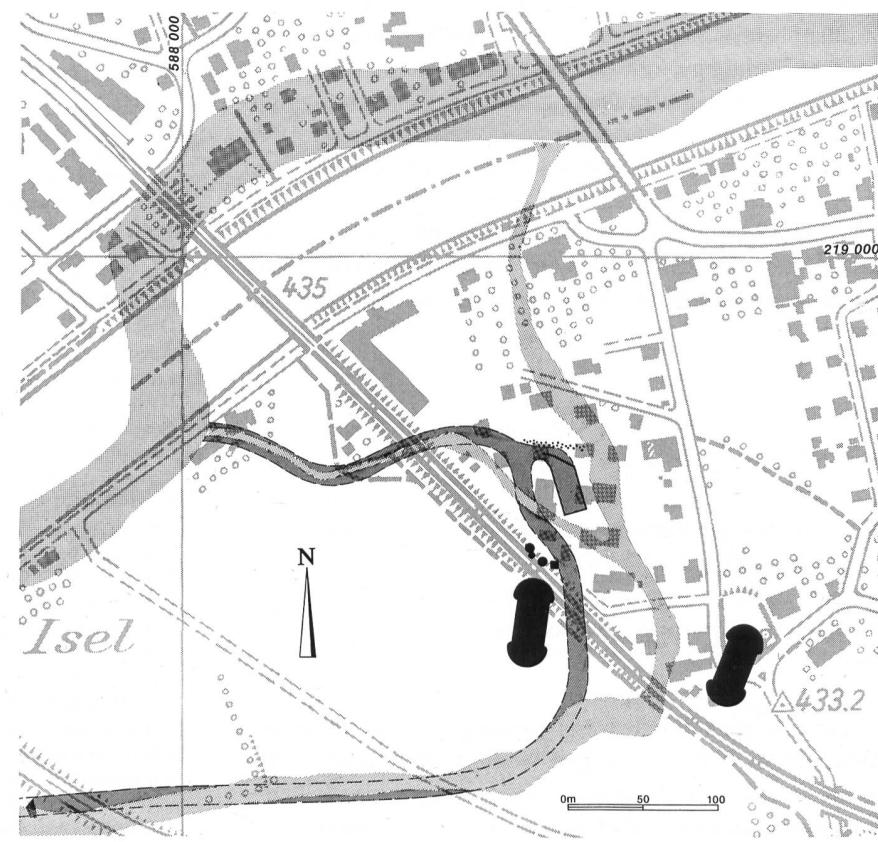
Abb. 12: Aegerten. Situationsplan mit verschiedenen Varianten, die römischen Stein-Holz-Strukturen zu interpretieren:

a–c Uferbefestigung,  
d–f Wasserkanalisierung,  
g–h kleine Hafenanlage.

Dunkelgrau = jeweils angenommener römischer Zihllauf,

hellgrau = jüngerer Zihlarm (1850/60).

Auf Abbildung 12 haben wir sowohl den Verlauf der Zihl und ihres Seitenarmes<sup>15</sup> um 1850/60 als auch einen weiteren, anlässlich unserer Untersuchungen der Jahre 1983/84 gefassten, ehemaligen Flusslauf festgehalten. Aber weder der Zihlarm von 1850/60 noch der in verschiedenen Profilen<sup>16</sup> dokumentierte ältere Flussarm kann eindeutig mit dem römerzeitlichen Verlauf des Flusses gleichgesetzt werden.<sup>17</sup> Trotzdem halten wir diese ehemaligen Flussläufe als gewichtiges Indiz dafür, dass wir mit einem römerzeitlichen Zihlarm im Bereich der Fluren Isel und Tschanne Matte rechnen dürfen.

Nehmen wir jedoch an, dass der ältere Flussarm in die römische Zeit zu datieren ist, wäre dieser wohl südlich unseres Beckens angezapft (Abb. 12,e) und das Nutzwasser westlich des Wasserrades wiederum dem natürlichen Zihlarm zugeführt worden.

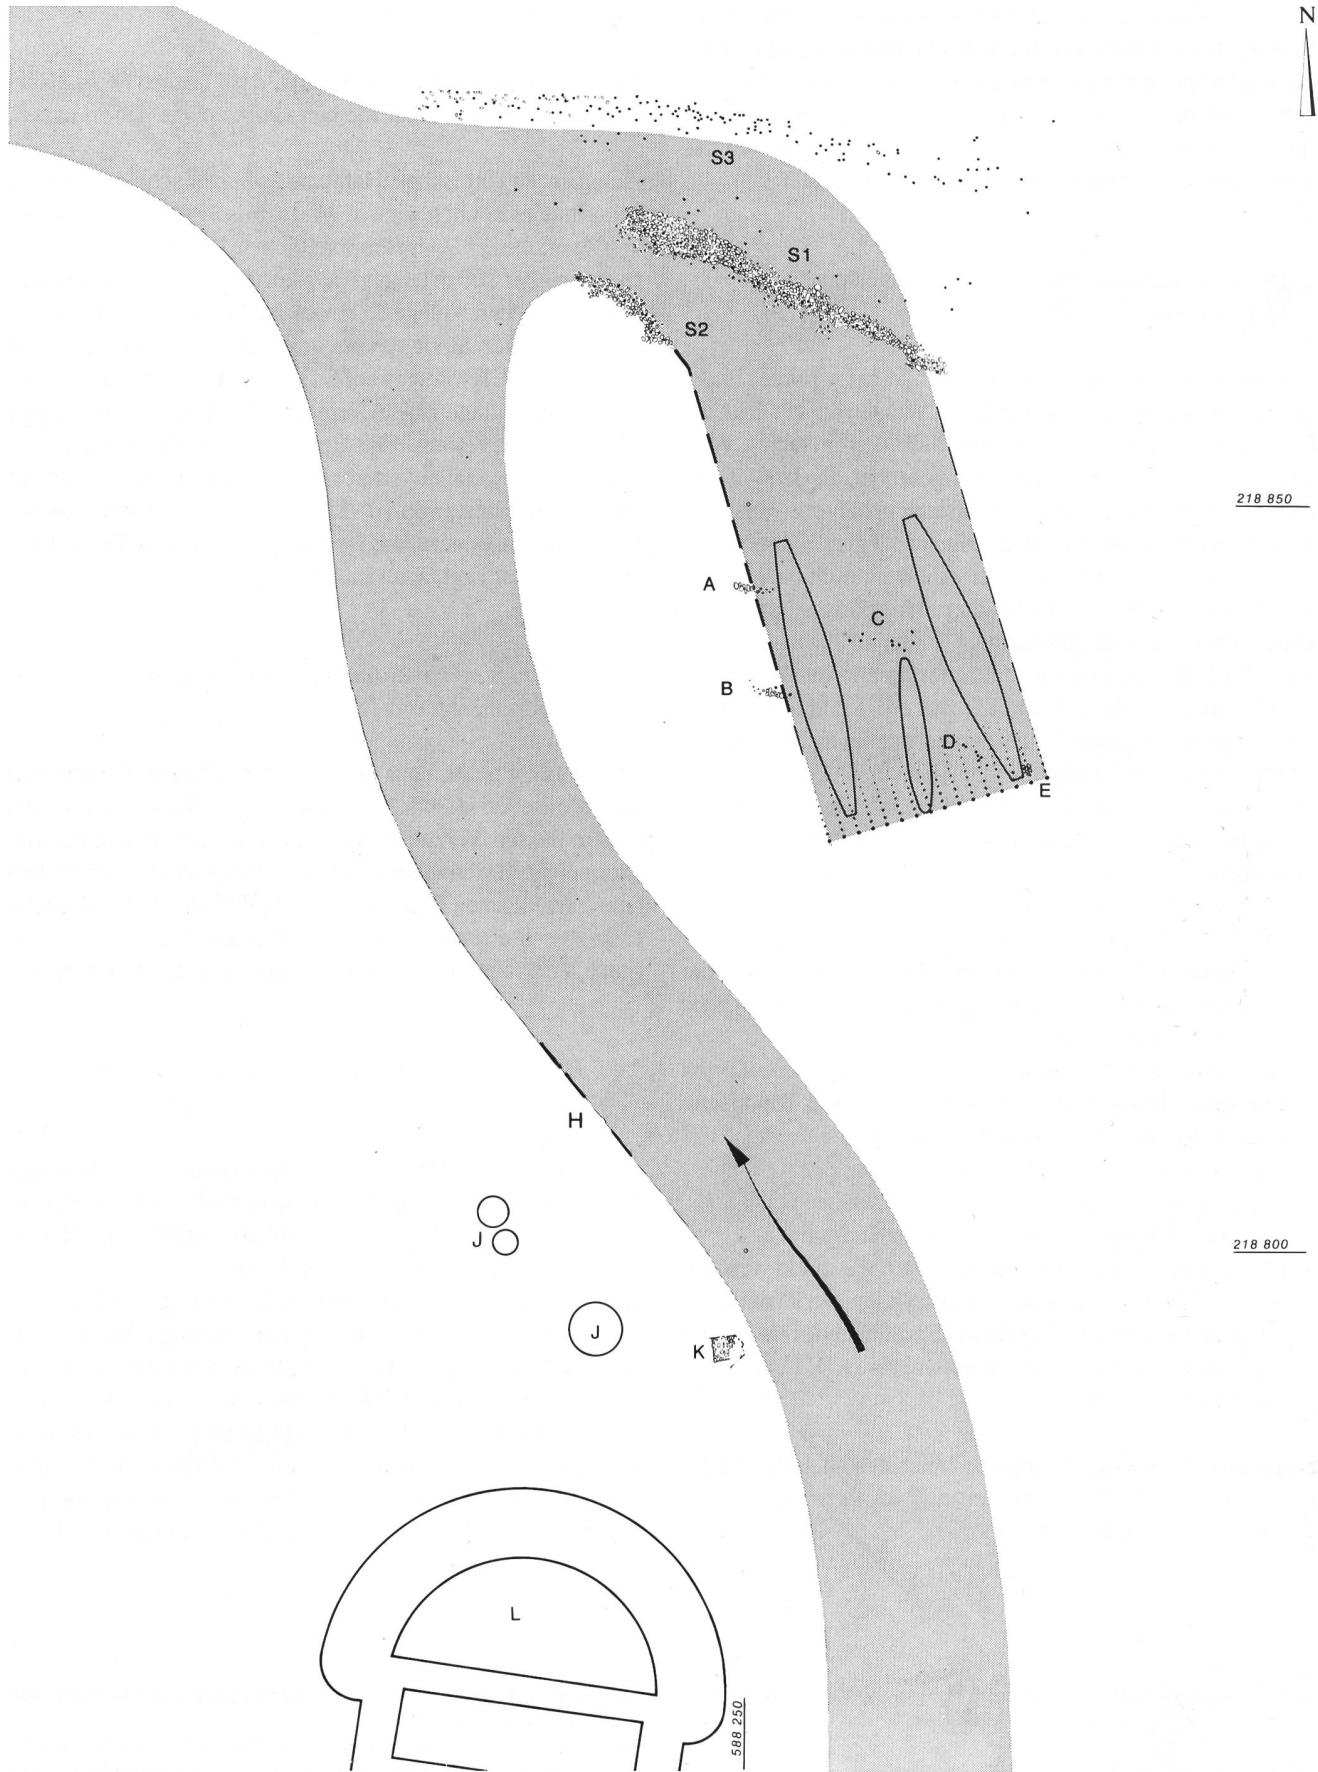
Abb. 13: Aegerten-Tschannematte. Hypothetischer römischer Hafen und andere römische Strukturen. S1–S3 und A–D Hafenanlage, H Profile durch römisches(?) Flussbett, J Töpfereigruben, K umgestürzte Mauer, L nördlicher Halbrundturm der spätromischen Anlage Isel. Den im Flusslauf und im Hafen dargestellte, hypothetische Wasserpegel liegt auf 430.50 müM; die Masse der im Hafenbecken liegenden Schiffe entsprechen denjenigen der römischen Lastkähne «Bevaix» (gross) und «Yverdon 2» (klein). M. 1:500.

Hafenbecken – wenn wir von einem mittleren römerzeitlichen Normalpegel von 430.50 müM (Abb. 13) und einer Flussarmsohle auf etwa 430.00 müM ausgehen<sup>29</sup> – ausser bei extremer Trockenheit oder Vereisung immer befahrbar war.

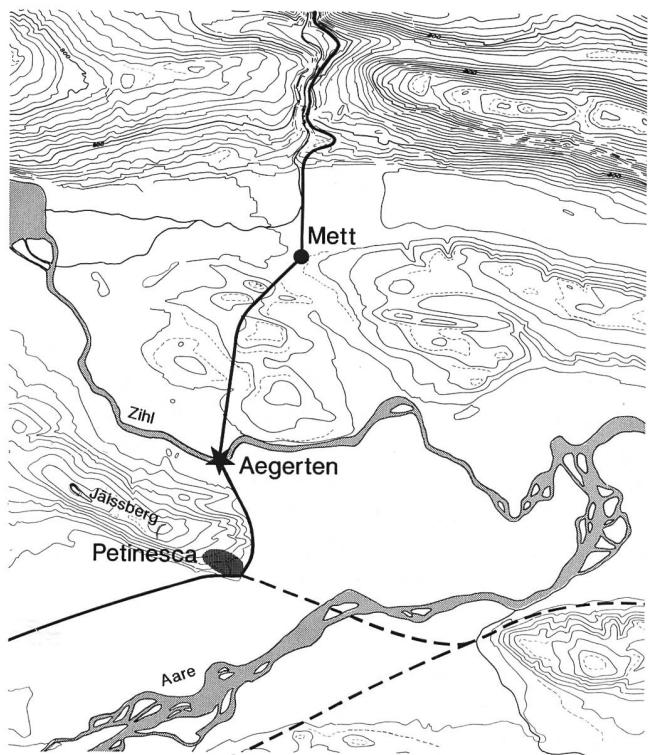
Abb. 14: Aegerten. Der römische Hafen und die Befestigungsanlagen liegen am Kreuzungspunkt wichtiger Verkehrswägen: West-Ost-verlaufender Wasserweg Jurafussee–Zihl–Aare–Rhein und Nord-Süd-verlaufende Strasse Petinesca–Pierre Pertuis–Birstal–Basel (mit nahem Anschluss an die Mittelandtransversale). M. 1:100 000.

weg Jurafussee–Aare–Rhein (Abb. 14). Dass an diesem Warenumschlagplatz ein kleiner Hafen gebaut wurde, von dem aus auch Ware, die in (der Umgebung von) Petinesca produziert wurde, verschifft werden konnte, ist zwar nicht unerlässlich, aber durchaus plausibel. Auch die Lage an einem geschützteren Nebenarm(?) der Zihl scheint uns durchaus günstig.
