**Zeitschrift:** Archäologie im Kanton Bern : Fundberichte und Aufsätze = Archéologie dans le canton de Berne : chronique archéologique et textes

**Artikel:** Aegerten-Tschannematte 1989 : Stein-Holz-Strukturen einer römischen Hafenanlage?

# Aegerten-Tschannematte 1989. Stein-Holz-Strukturen einer römischen Hafenanlage ?

Peter J. Suter

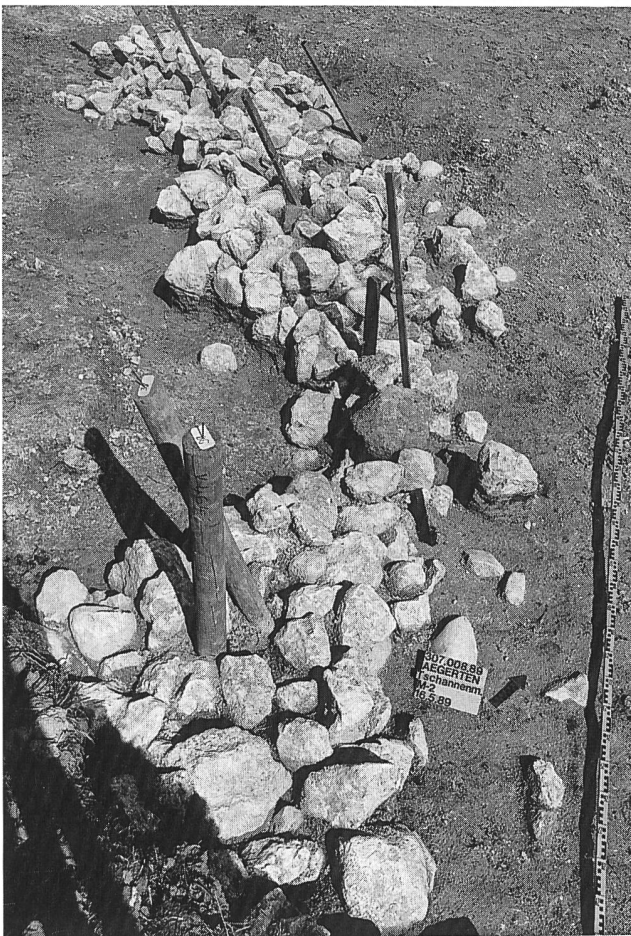
Abb. 3: Aegerten-Tschannematte 1989 – Etappe 1. Stein-Holz-Struktur S2. Die Pfostenlöcher sind mittels eingesteckter Pfähle sichtbar gemacht. Blickrichtung Nordwest.

**Struktur S2:** Die längliche Anhäufung von unvermörtelten Bruchsteinen S2 (Abb. 2–3) erstreckt sich entlang eines im Untergrund verlaufenden deutlichen Niveauunterschieds: die

Kiesoberfläche liegt südlich der Steinkonzentration wesentlich höher (um 430.00 müM) als nördlich davon (etwa 429.50 müM). Die Steinstruktur winkelt nahe der südlichen Grabungsgrenze ab und setzt sich ausserhalb der 1989 untersuchten Fläche gegen Süden fort. Innerhalb der Steinstruktur zeichneten sich Pfostenlöcher ab, die wir nach der Entfernung der Steine auf dem Niveau des Kiesuntergrundes nochmals dokumentierten. Die Pfostenlöcher liegen mehrheitlich in der nördlichen Hälfte der Steinstruktur und damit in Richtung der zwischen den Strukturen S1 und S2 in den Kiesuntergrund eingetieften «Rinne».

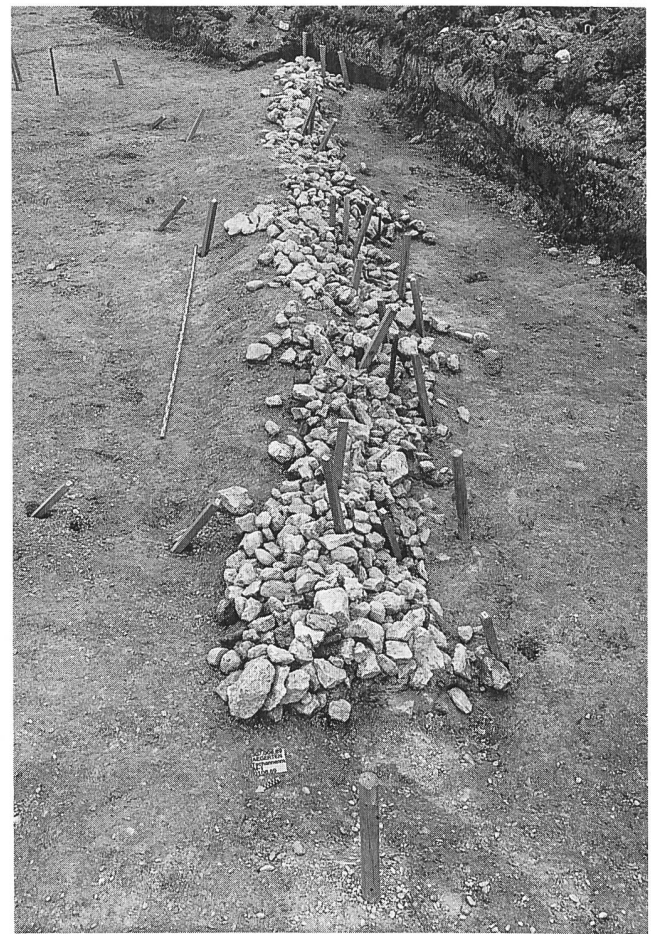
Abb. 5: Aegerten-Tschannematte 1989 – Etappe 2. Stein-Holz-Struktur S1. Die Pfostenlöcher sind mittels eingesteckter Pfähle sichtbar gemacht. Blickrichtung Südost.

**Struktur S1:** Die im westlichen Teil etwas breitere Steinhäufung S1 (Abb. 2; 4–5) konnte auf einer Länge von knapp 20 m freilegt und dokumentiert werden. Am südlichen Rand der Steinstruktur S1 fällt die darunterliegende Kiesoberfläche deutlich ab: sie sinkt hier auf etwa 429.50 müM, während sie nördlich davon von etwa 430.00 müM auf 430.60 müM (im Osten) ansteigt. Auch hier zeichneten sich bereits innerhalb der Bruchsteine eine grosse Anzahl von Pfostenlöchern ab. Im Gegensatz zur Struktur S2 befinden sich diese aber mehrheitlich im südlichen Be-

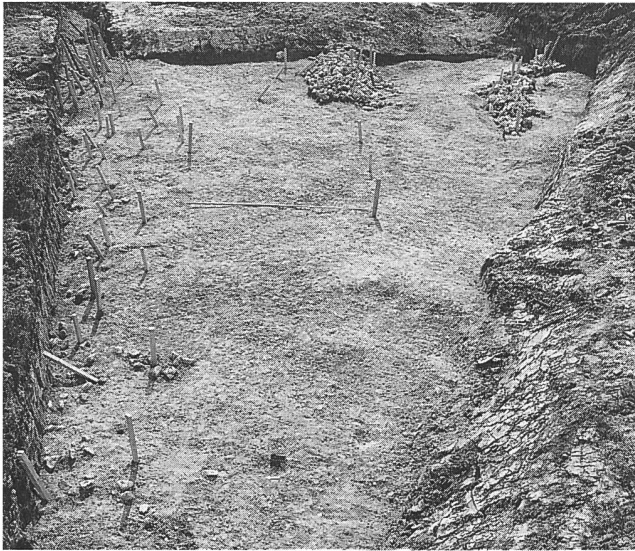
Abb. 6: Aegerten-Tschannematte 1989 – Etappe 1. Stein-Holz-Strukturen S2 (rechts), S1 (Mitte) und S3 (links). Die Pfostenlöcher sind mittels eingesteckter Pfähle sichtbar gemacht. Blickrichtung Ost.

*Struktur S3:* Die zahlreichen Pfostenlöcher entlang der nördlichen Grabungsgrenze bezeichnen wir als Struktur S3 (Abb. 2 und 6). Hier steigt die Kiesoberfläche gegen Osten allmählich an: von etwa 429.80 müM im westlichen Bereich unserer Grabungsfläche bis 430.80 müM beim östlichen Ende der Pfählung S3. Nördlich der Pfosten(löcher) steigt das Kiesniveau ebenfalls an. Die zahlreichen Pfostenlöcher lassen sich nicht zu eindeutigen Pfahlreihen verbinden, was jedoch eine Gesamtkonstruktion nicht ausschliesst. Während im östlichen Teil (Bruch)Steinhäufungen fehlen, zeigen sich im westlichen Teil einige schwache Steinkonzentrationen;

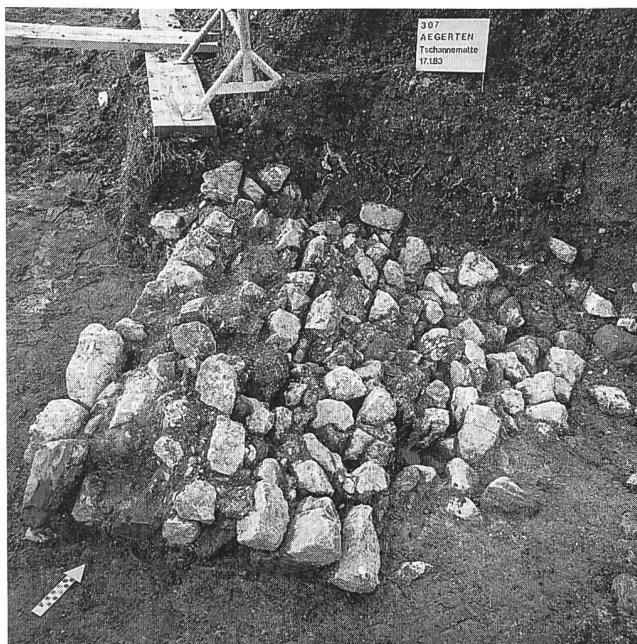
Abb. 11: Aegerten-Tschannematte 1983. Umgekipptes Mauerfragment. Blickrichtung Nord.

*Mauer K:* Das Anfang 1983 dokumentierte, umgekippte Mauerstück (Gebäude? Ufermauer?; Abb. 7,K und 11) liegt auf 431.50 müM und somit über dem von uns angenommenen Normalpegel.
