Artikel: Herzogenbuchsee-Kirche/Finstergasse 1990 : Grabungsergebnisse und

# Herzogenbuchsee - Kirche/Finstergasse 1990. Grabungsergebnisse und Dokumente zur römischen Villa

Peter J. Suter, René Bacher und Franz E. Koenig

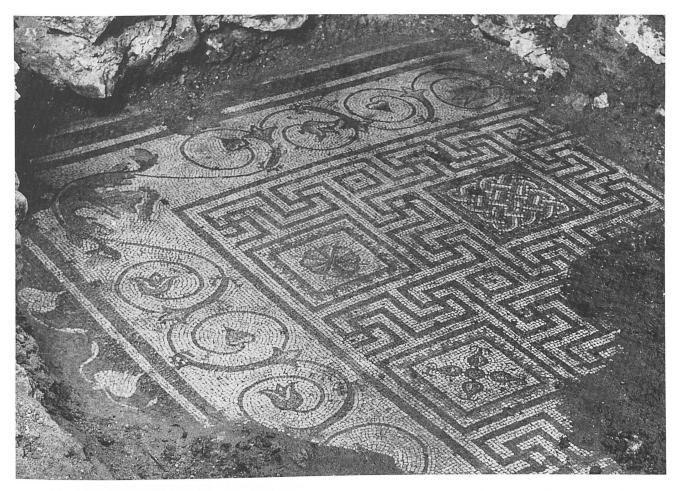
Abb. 2: Herzogenbuchsee-Kirche 1920. «Linienmäandermosaik» 1 – westlicher, innerhalb der Kirche gelegener Mosaikteil. Nordwestecke. Blickrichtung Nord.

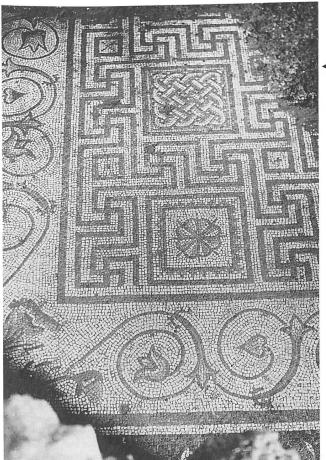
◆ Abb. 3: Herzogenbuchsee-Kirche 1920. «Linienmäandermosaik» 1 – westlicher, innerhalb der Kirche gelegener Mosaikteil. Nordwestecke. Blickrichtung Nordost.

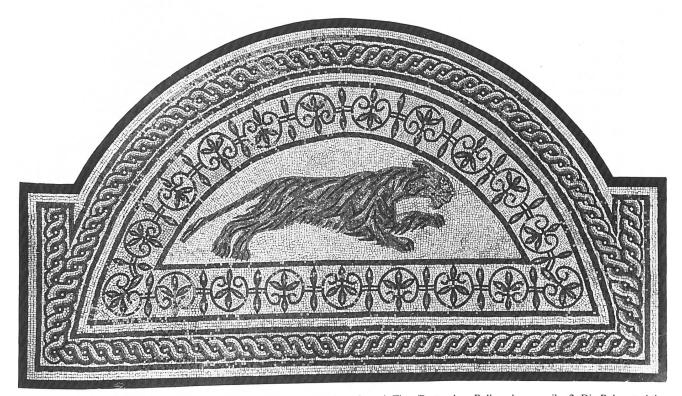
Abb. 5: Herzogenbuchsee-Kirche 1810. «Rekonstruktion» des Halbkreismotivs mit Tiger/Panter des «Bellerophonmosaik» 2. Die Rekonstruktion stimmt nicht mit den Stürlerschen Zeichnungen (Abb. 6–7) überein. BHM-Inv.Nr. 39424.

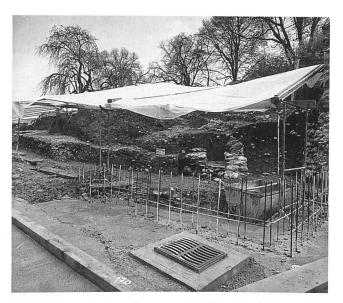
Abb. 12: Herzogenbuchsee-Finstergasse/nördliche Kirchhofmauer 1990. Übersichtsaufnahme. Am rechten Bildrand erkennt man die abgebrochene, nach Norden verlaufende Kirchhofmauer; rechts der Bildmitte zeigt sich der östliche Abflusskanal 2. Blickrichtung Südosten.

25 Jahn 1850, 465. 26 v. Gonzenbach 1961, 115ff. 27 Wiedmer-Stern 1904, 444ff. Die Grabung 1990 erstreckte sich über einen durchschnittlich etwa 2 m breiten und 25 m langen Streifen entlang der alten Kirchhofmauer (Abb. 12).

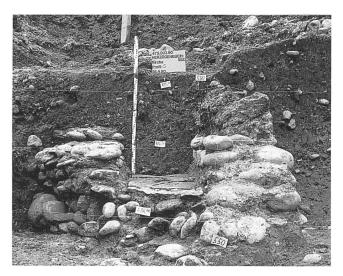
Abb. 16: Herzogenbuchsee-Finstergasse/nördliche Kirchhofmauer 1990. Abwasserkanal 1. Auf der rechten Seitenwange erkennt man den Gewölbeansatz aus Tuffsteinen. Blickrichtung Südosten.
